女川原子力発電所2号機 敷地の地形，地質・地質構造について (コメント回答)

平成28年11月18日
東北電力株式会社

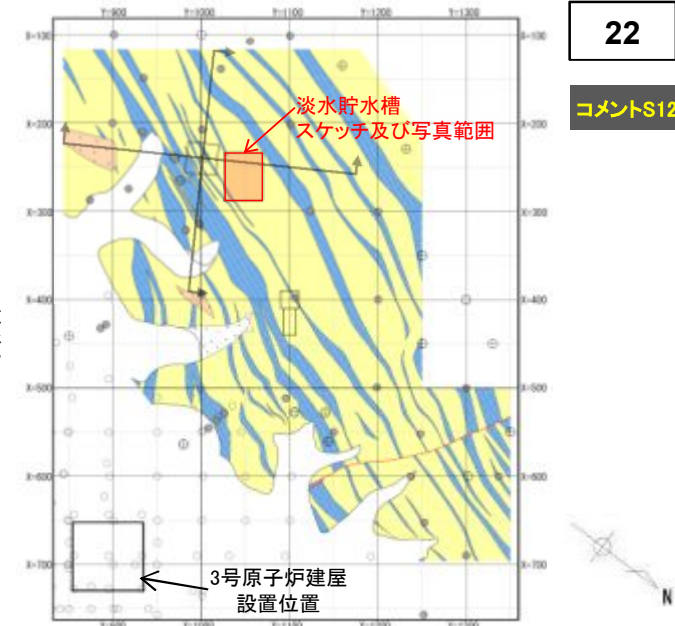
- 淡水貯水槽底盤には、比較的破碎幅があり、連続性のある断層は分布していないことを確認している。
- なお、小断層が数本認められるが、連続性に乏しく、変位量が小さいこと(概ね10cm程度)を確認している。

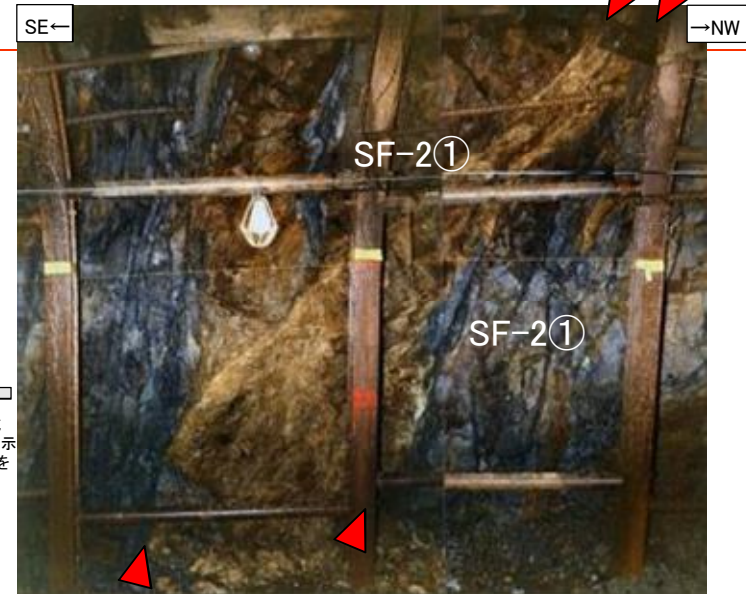
2号炉試掘坑A坑南西壁で確認したSF-2①断層(左:スケッチ, 右:写真)

2号炉試掘坑内の露頭において、幅1~5cmの2条の破砕部がみられ、上盤、下盤ともに、褶曲翼部で地層が急傾斜している。

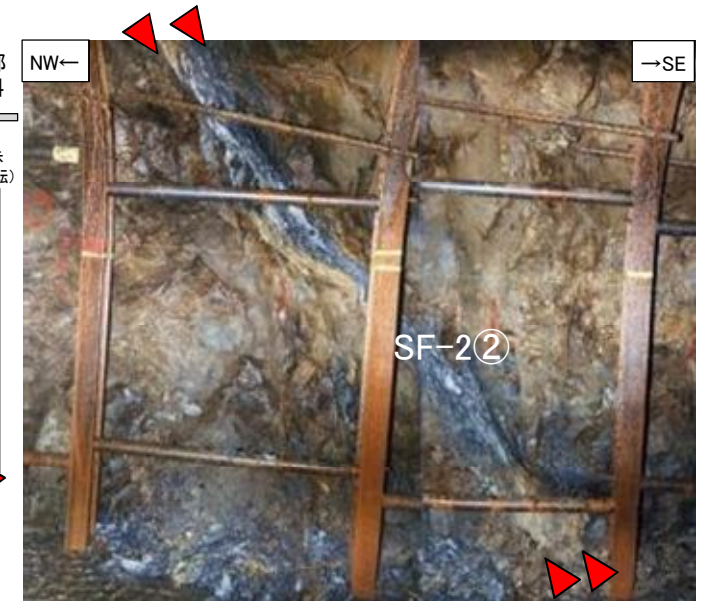
2号炉試掘坑A坑北東壁で確認したSF-2②断層(左:スケッチ, 右:写真)

2号炉試掘坑内の露頭において、幅20~30cmの破砕部がみられ、上盤、下盤ともに、褶曲翼部で地層が急傾斜している。

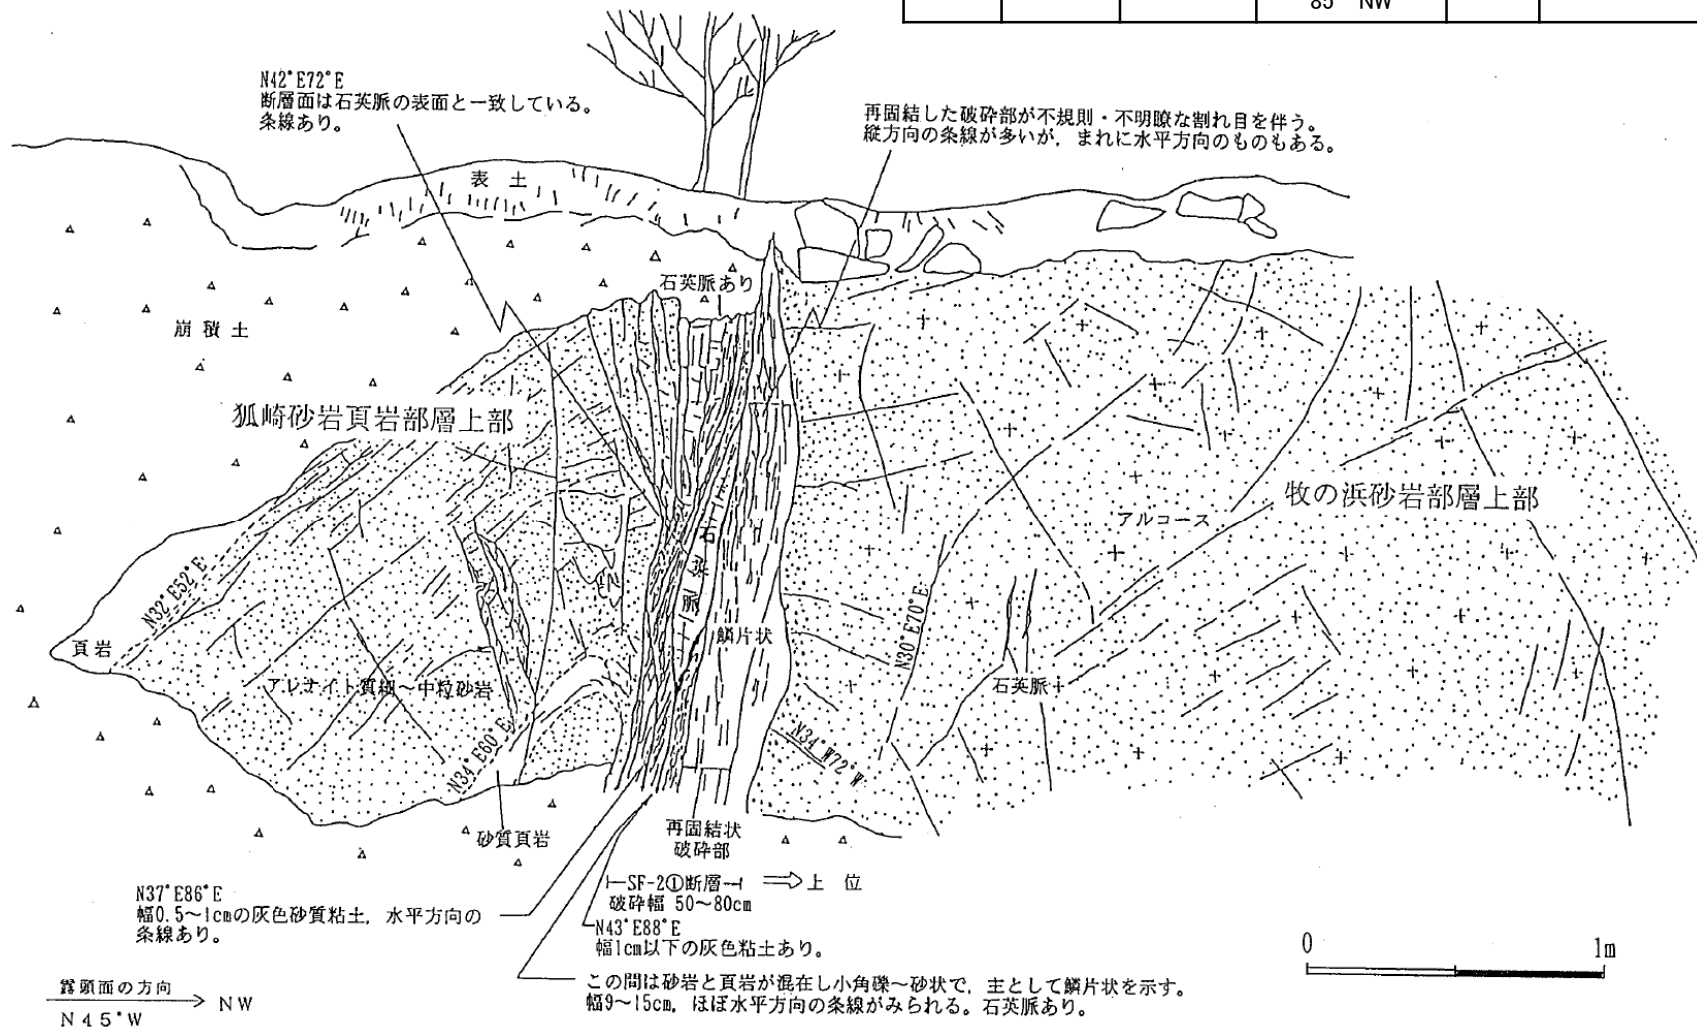
- 敷地南部の露頭において, SF-2①断層を確認。
- ✓ 断層の上盤側に, 東側上がりの逆断層センスの動きを示す頁岩層の変形がみられる。

再固結した破碎部が不規則・不明瞭な割れ目を伴う。縦方向の条線が多いが、まれに水平方向のものもある。

この間は砂岩と頁岩が混在し小角礫～砂状で、主として鱗片状を示す。幅9～15cm, ほぼ水平方向の条線がみられる。石英脈あり。

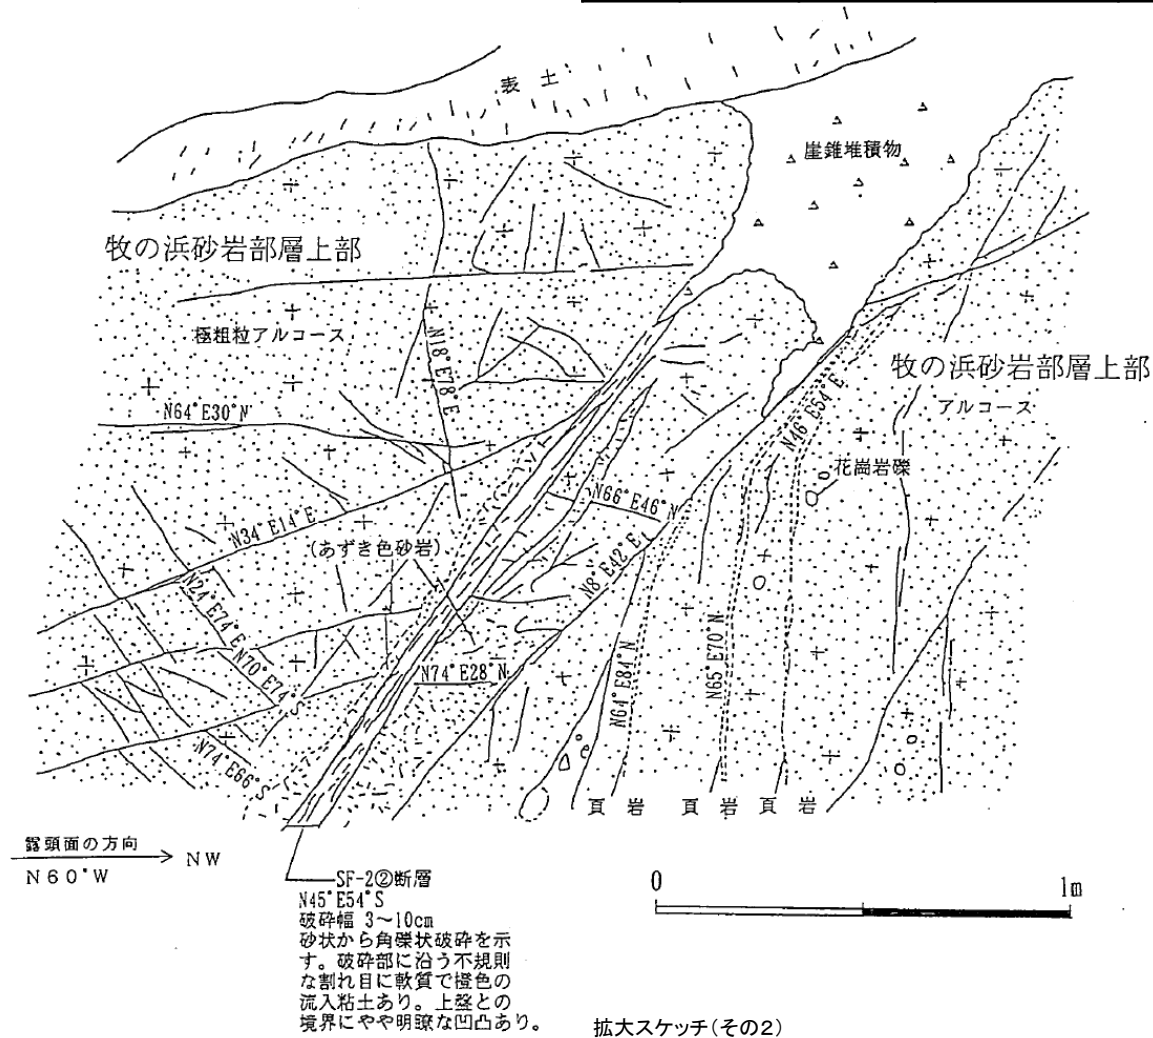
- 敷地南部の露頭において、SF-2②断層を確認。
- ✓ 断層の下盤側に、東側上がりの逆断層センスの動きを示す頁岩薄層の変形がみられる。

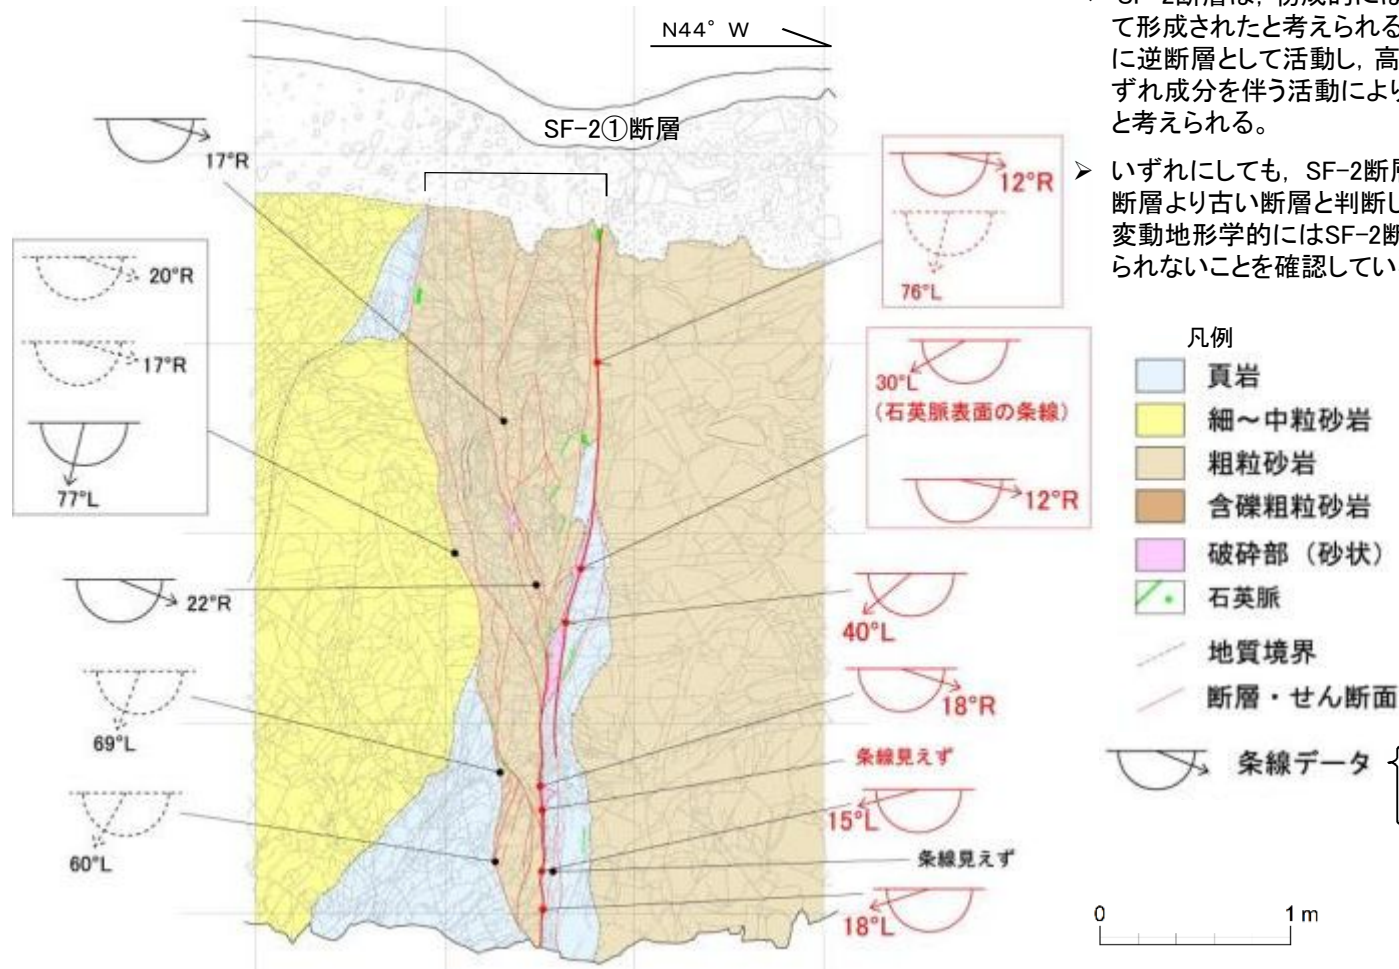
- SF-2断層露頭においては、前述のとおりSF-2①断層が主断層と考えられることから、SF-2①断層の破碎部において条線の観察を行った。
- SF-2断層破碎部に見られる条線の方向には、右側低角度(12~22° R)のもの、左側低角度(15~40° L)のもの、左側高角度(60~77° L)のもの等が見られ、ばらつきを示す。
- ✓ これらの条線のうち左側高角度の条線は、最新面と考えられる主せん断面以外の面に見られることが多く、また不鮮明なものが多い傾向が認められることから、相対的に古い時期に縦ずれ成分の大きい活動により高角度の条線が形成された後、相対的に新しい時期に比較的横ずれ成分の大きい活動により低角度の条線が高角度の条線を上書きして形成されたと考えられる。

⇒ SF-2断層は、初成的には背斜軸部付近の過褶曲に伴う破断として形成されたと考えられることから、この時期(相対的に古い時期)に逆断層として活動し、高角度の条線が形成された後、何らかの横ずれ成分を伴う活動により、低角度の条線により上書きされたものと考えられる。

➤ いずれにしても、SF-2断層はTF-1断層に切られることから、TF-1断層より古い断層と判断しており、また空中写真判読等の結果から、変動地形的にはSF-2断層沿いに横ずれ変位を示す地形は認められないことを確認している(補足説明資料p10, 11)。

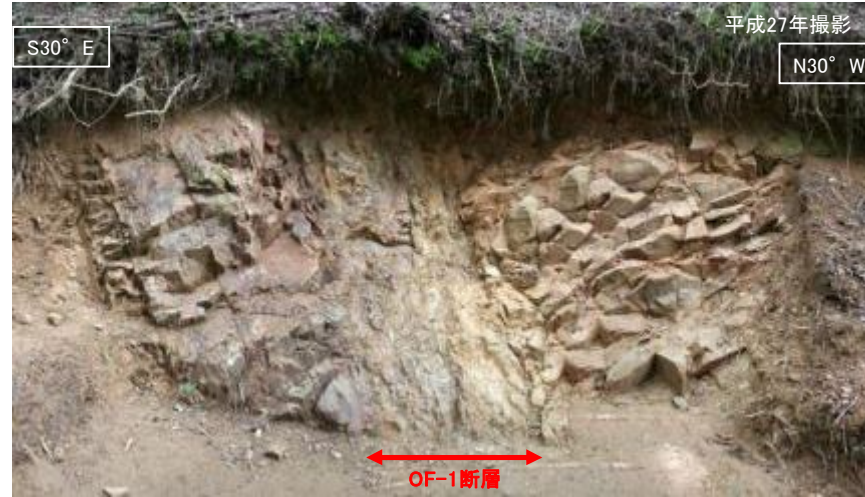
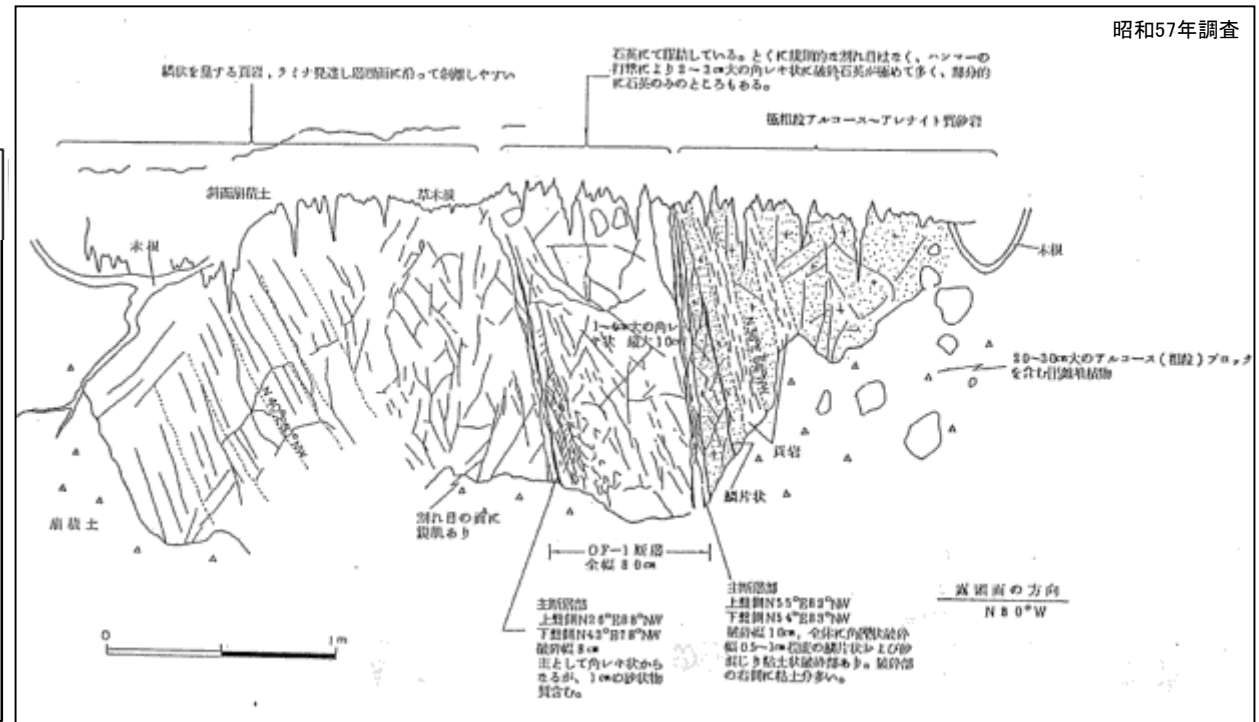
敷地南部の露頭において、牧の浜砂岩部層(北西側)と狐崎砂岩頁岩部層(南東側)を境するOF-1断層を確認。
露頭では、断層破砕部は幅約80cmで、全体的に石英により膠結している。

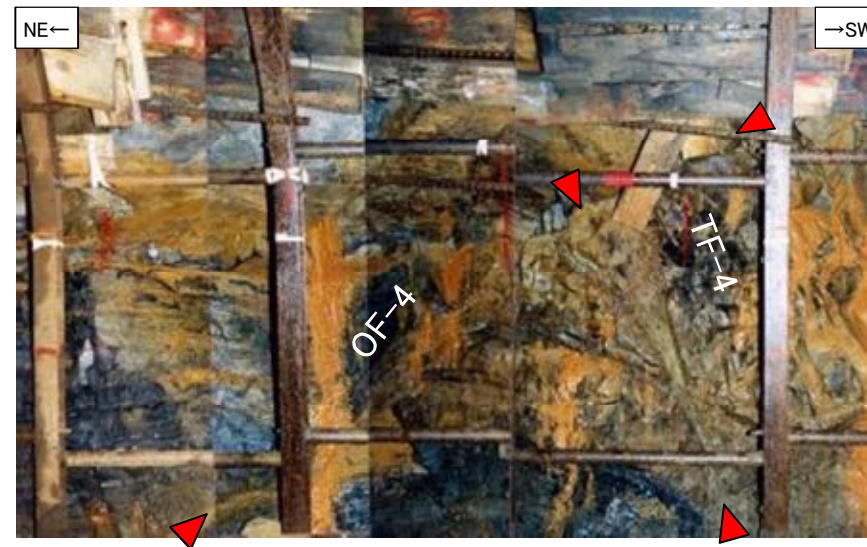
2号炉試掘坑B坑南東壁で確認したOF-4断層及びTF-4断層(下:写真, 右上:スケッチ)

2号炉試掘坑内の露頭において、幅2~6cmの破砕部がみられる。

2号炉試掘坑内の露頭において、幅3~20cmの破砕部がみられる。
OF-4断層に切られる。

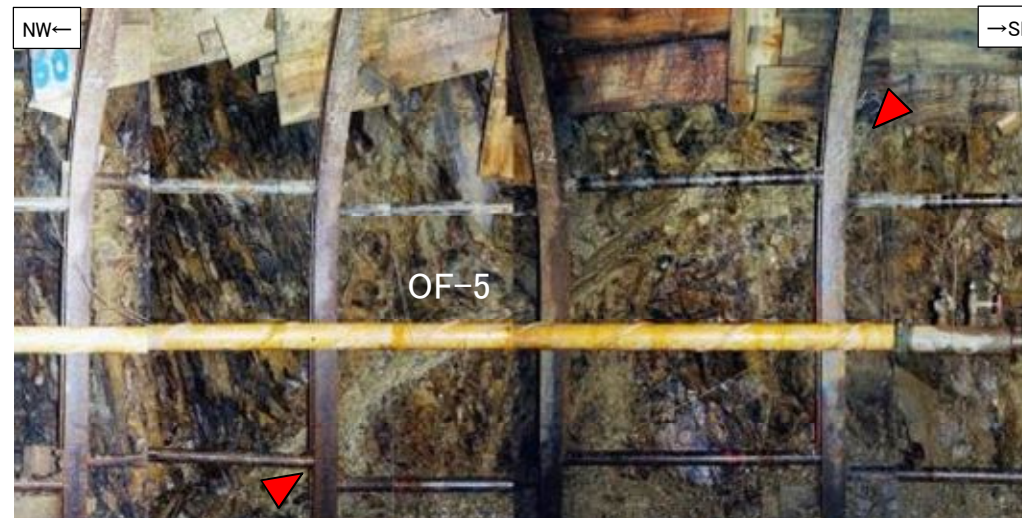
3号炉試掘坑1坑北東壁で確認したOF-5断層(下:写真, 右上:スケッチ)

3号炉試掘坑内の露頭において、幅9~15cmの破砕部がみられ、上盤側(北西側)上がりを示唆する変形がみられる。

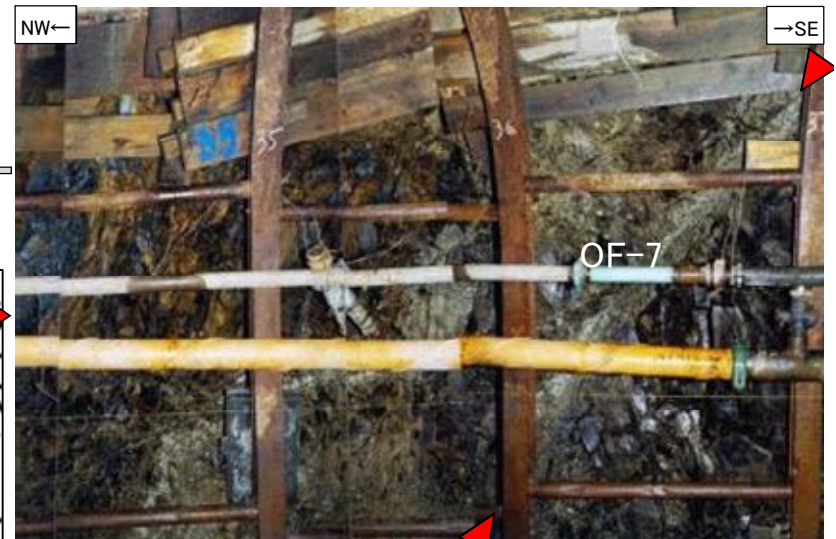
3号炉試掘坑1坑北東壁で確認したOF-7断層(右:写真, 左:スケッチ)

3号炉試掘坑内の露頭において、幅3~10cmの破砕部がみられる。

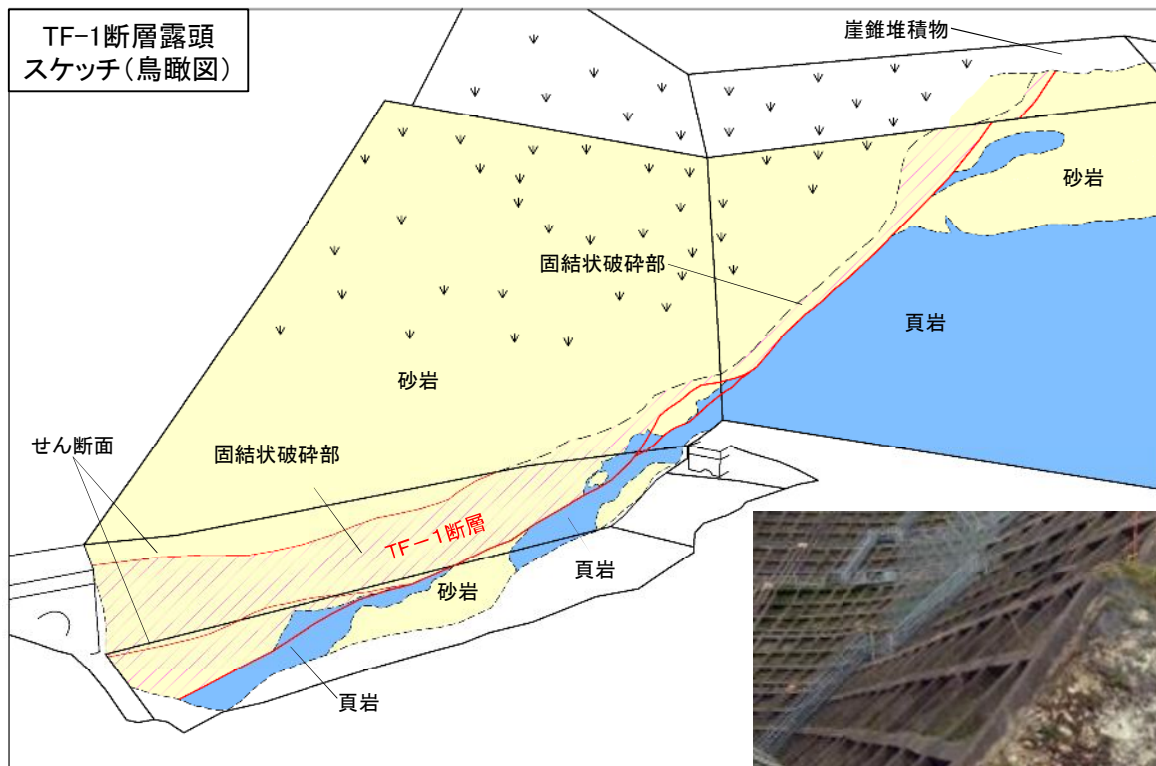
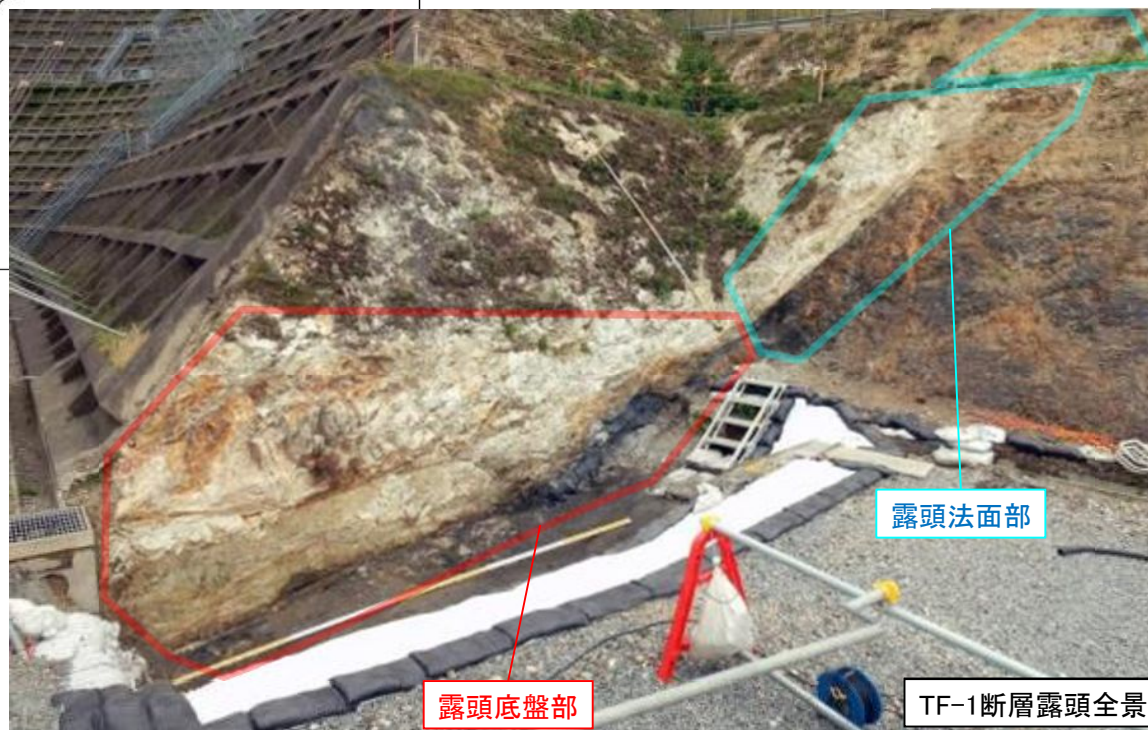
- 3号炉の北西側法面露頭にTF-1断層が見られる。
- ✓ 法面露頭の観察に加えて、底盤掘削により露頭を拡張し、より広範にTF-1断層の性状を観察した。
- TF-1断層は、本露頭では大局的に牧の浜砂岩部層の頁岩(下盤側)と砂岩(上盤側)を境する南西傾斜の正断層として観察される。
- ✓ TF-1断層の破碎部は膨縮し、破碎幅の変化が激しい。
- ✓ TF-1断層のせん断面は、分岐または集合を示し、直線性に乏しい。
- ✓ 一部に正断層活動を示すR面が観察される。

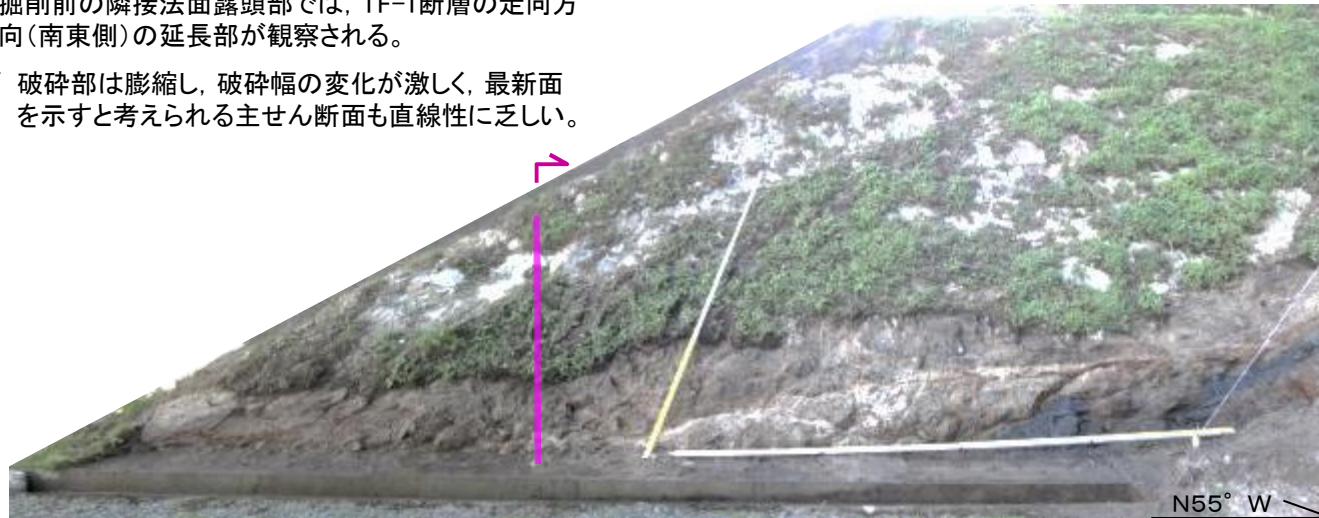
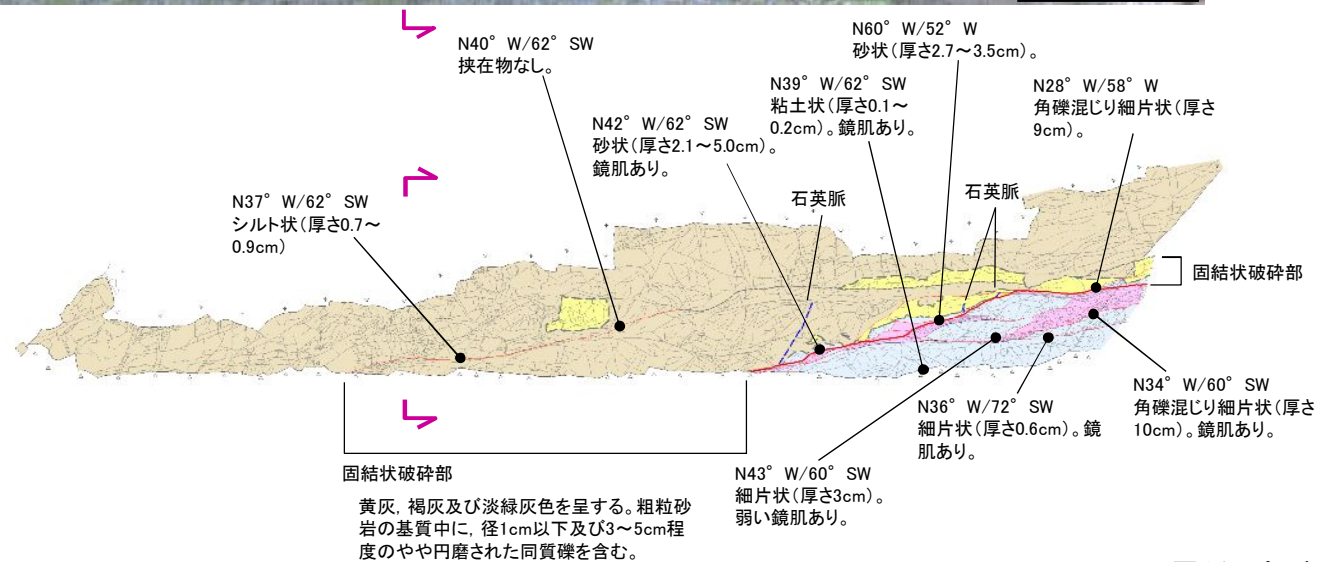
TF-1断層延長部隣接法面露頭観察結果

➤ 掘削前の隣接法面露頭部では、TF-1断層の走向方向(南東側)の延長部が観察される。

✓ 破碎部は膨縮し、破碎幅の変化が激しく、最新面を示すと考えられる主せん断面も直線性に乏しい。

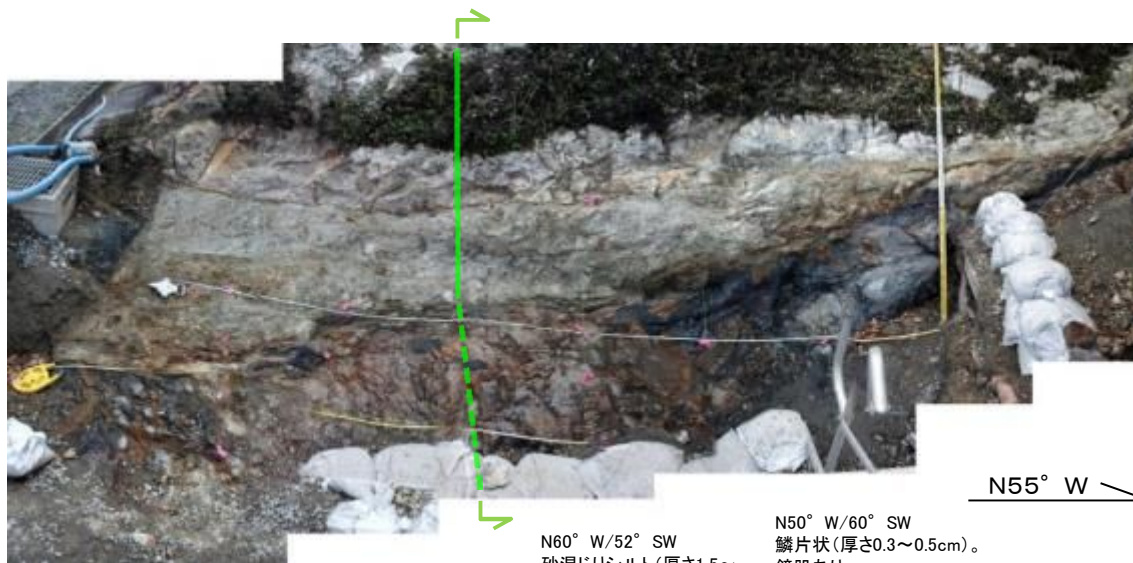
- TF-1断層の破碎部は膨縮し、破碎幅の変化が激しい。
- TF-1断層の最新面を示すと考えられる主せん断面は、直線性に乏しい。

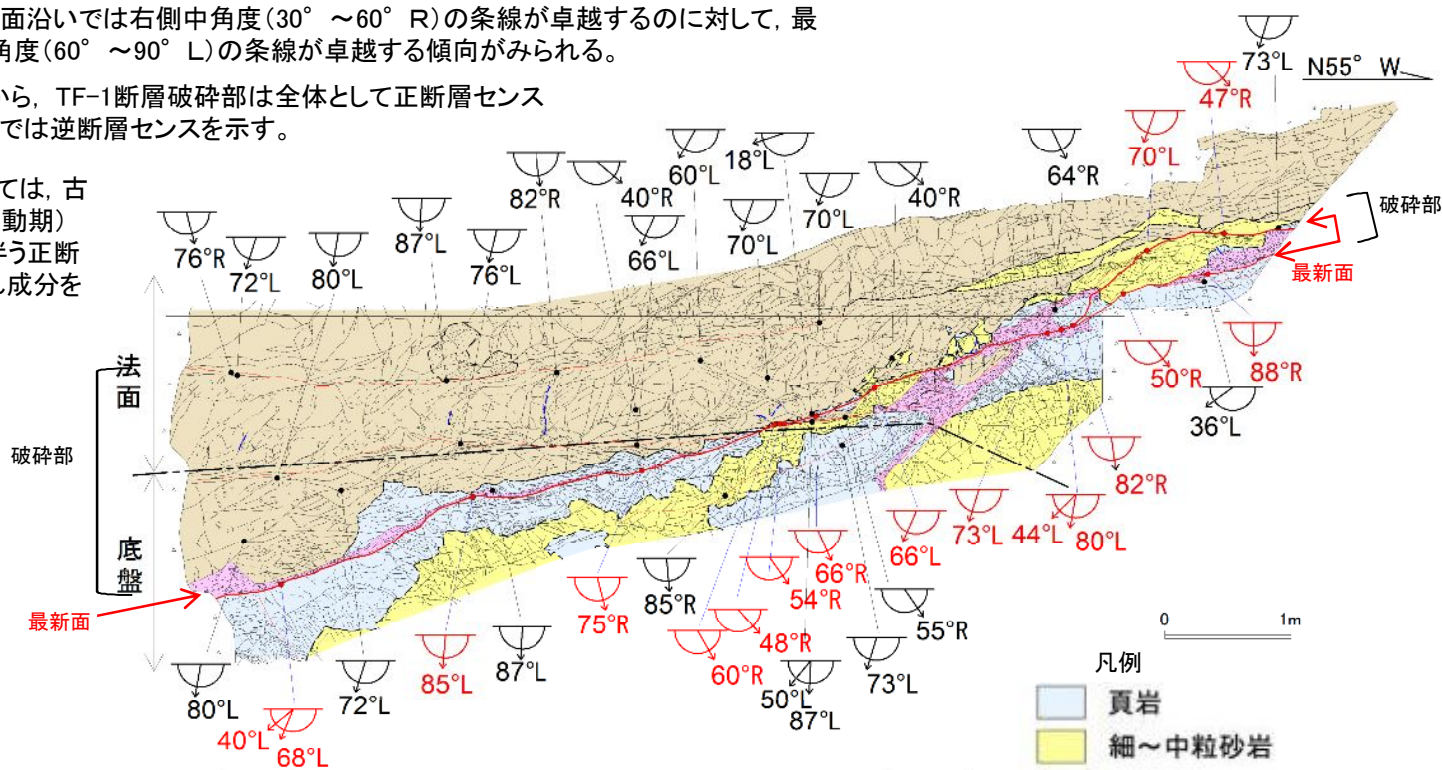
- 底盤付近に分布するTF-1断層の破碎部において条線の観察を行った。
- TF-1断層破碎部のうち、最新面沿いでは右側中角度(30° ~60° R)の条線が卓越するのに対して、最新面以外の部分では左側高角度(60° ~90° L)の条線が卓越する傾向がみられる。
- ✓ 一方、複合面構造の傾向から、TF-1断層破碎部は全体として正断層センスを示すものの、最新面沿いでは逆断層センスを示す。

⇒ TF-1断層の活動履歴としては、古い時期(断層形成時~主活動期)には主に右横ずれ成分を伴う正断層、最新活動時は右横ずれ成分を伴う逆断層と考えられる。

- 上記の条線の観察結果及び考察は、近傍で実施したボーリングTF-1A1孔試料のTF-1断層最新面で75° Rの条線が認められている(補足説明資料4. 3(p.187~189))ことと調和的である。

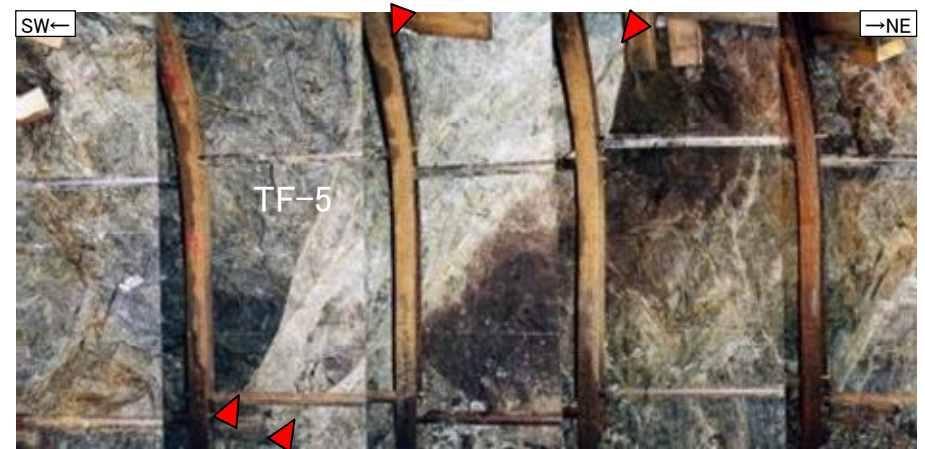
3号炉試掘坑2坑北西壁で確認したTF-5断層(上:写真, 下:スケッチ)

3号炉試掘坑内の露頭において、破砕部は、破砕幅の変化に富み、角礫状～固結状部の影響ゾーンを含めて最大で幅約1.5mだが、下方へ急激に幅を減じている。

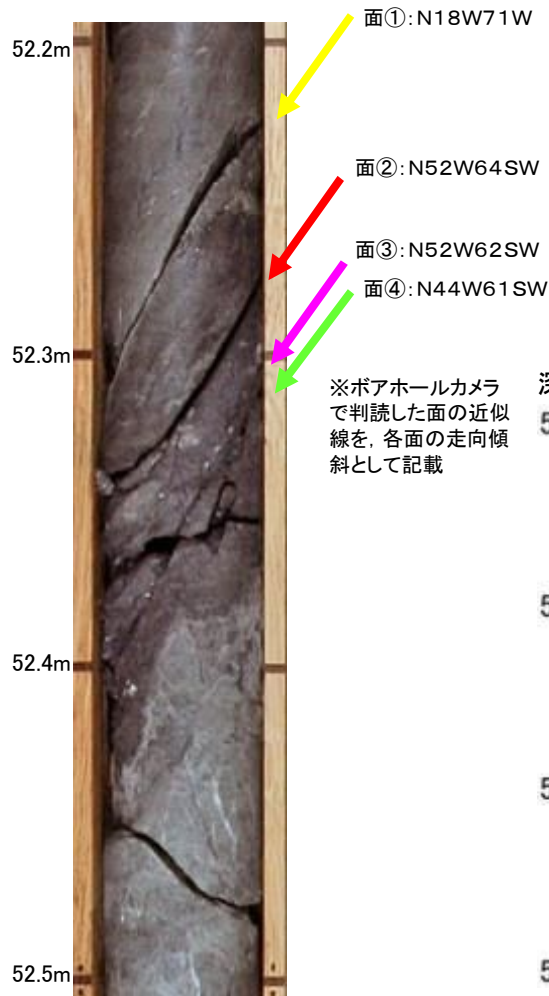
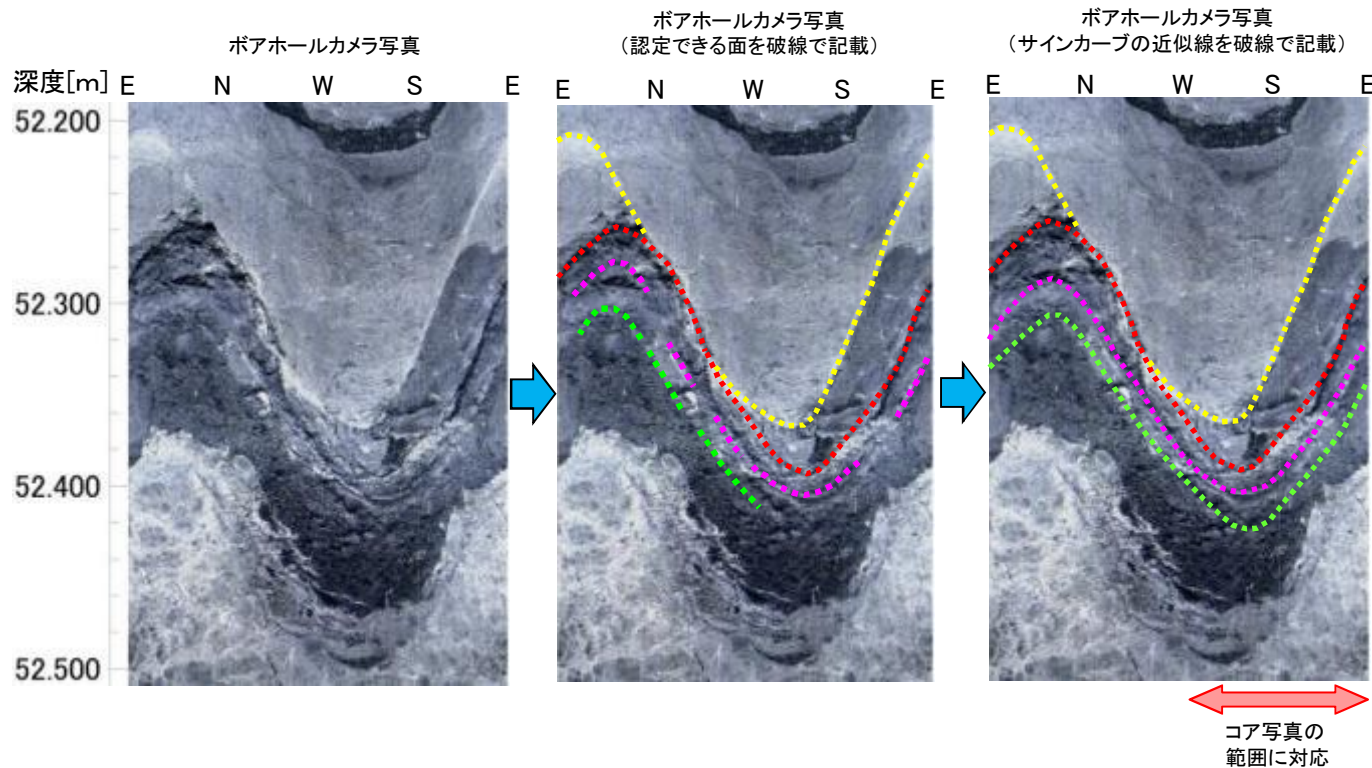
24B-28孔のコア観察で確認したTF-1断層確認位置(深度52.3m付近)において、ボアホールカメラ観察を行い、面①~④に対応する面を確認した。面①~④のボアホールカメラ観察の結果は以下のとおりである。

- 面①は、破碎物質の見られない、脈で充填された面である。
- 面②は、直線性、連続性の高い面である。
- 面③は、断続的な面である。
- 面④は、面自体が不明瞭である。

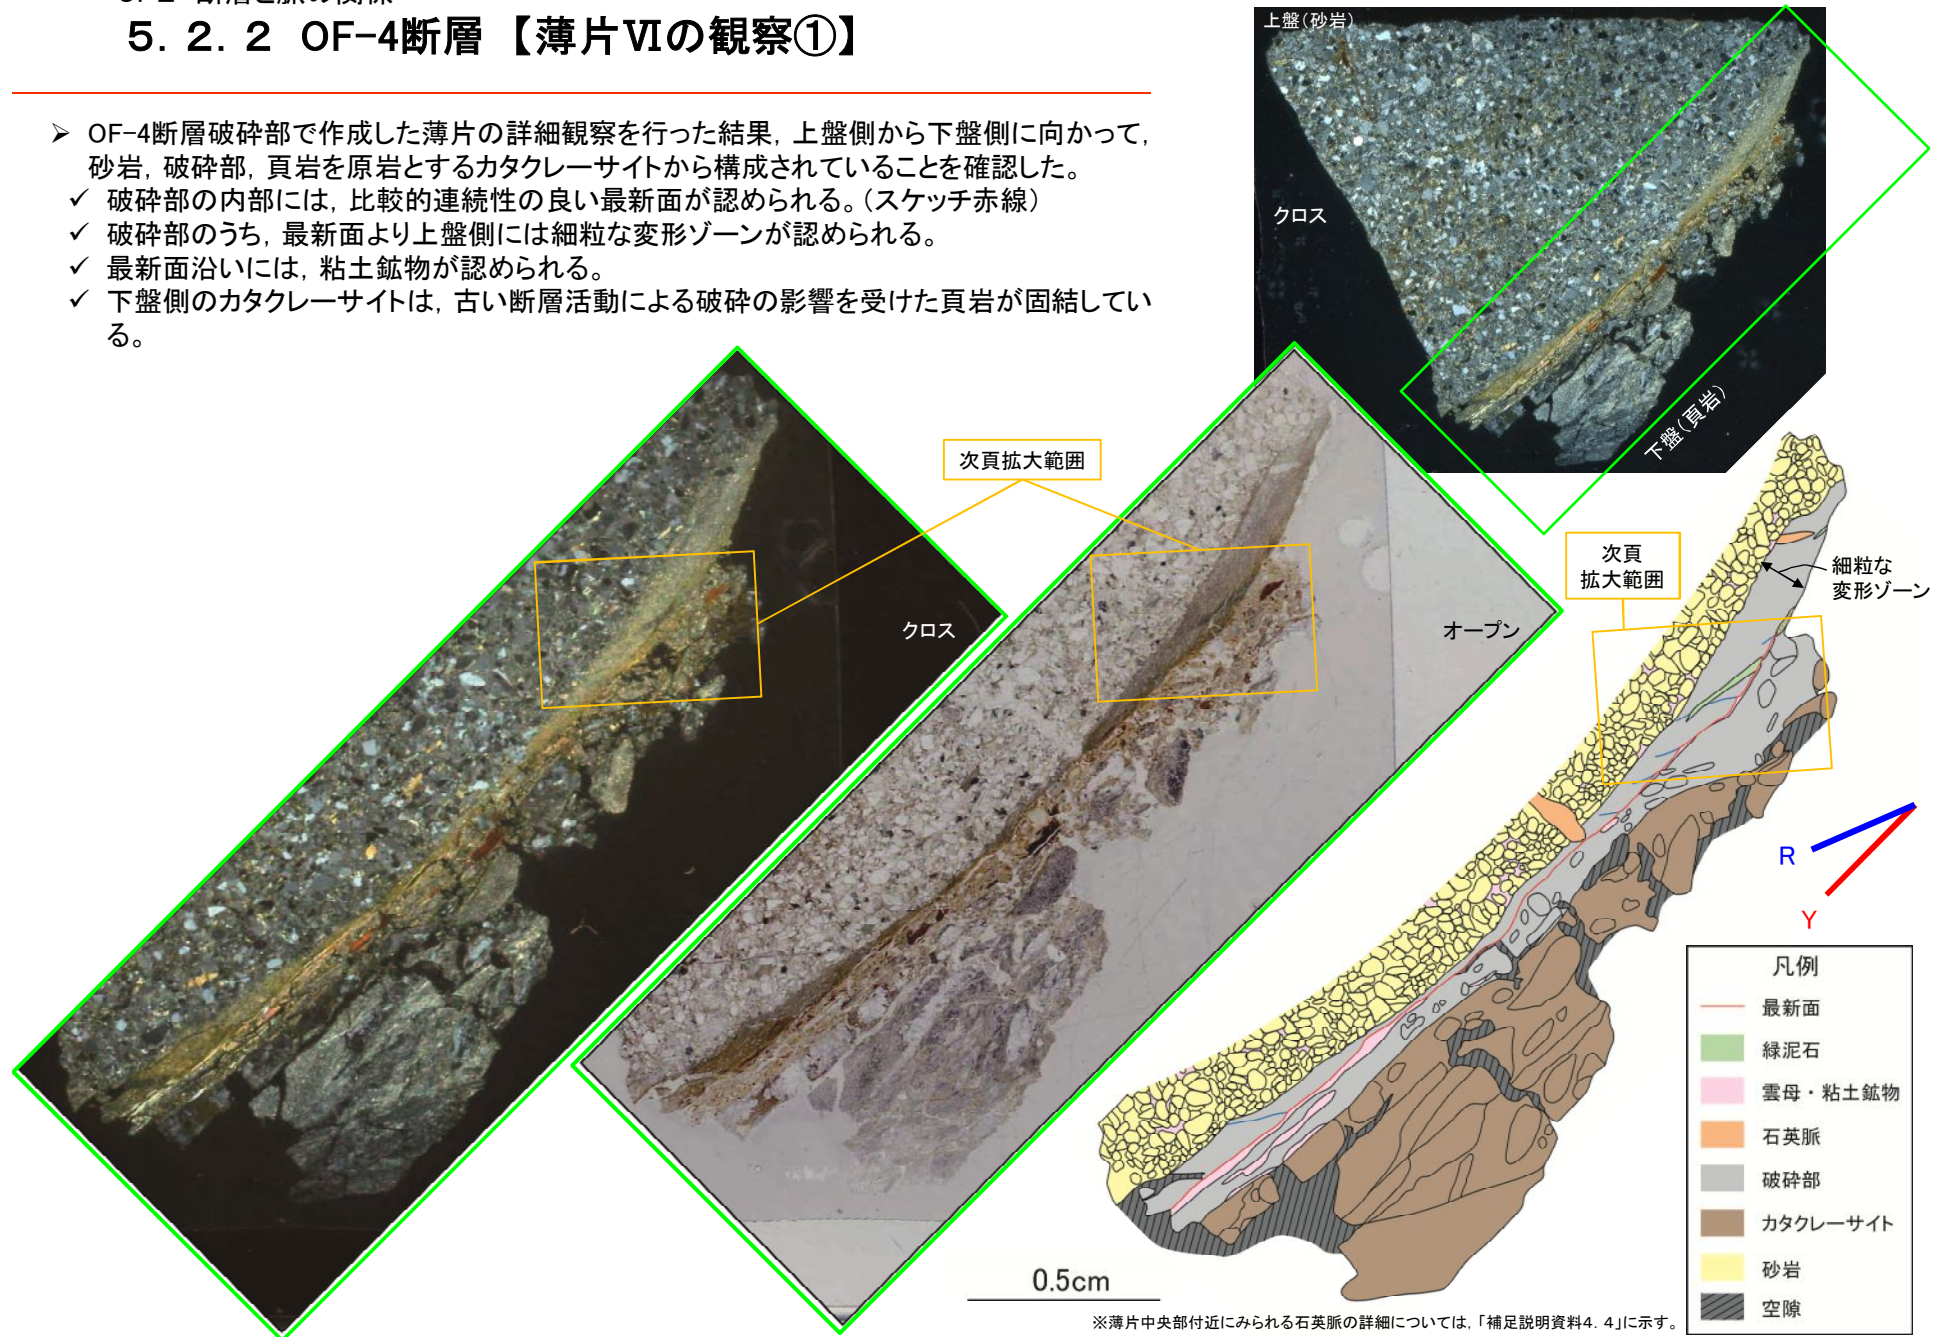
- OF-4断層破碎部で作成した薄片の詳細観察を行った結果、上盤側から下盤側に向かって、砂岩、破碎部、頁岩を原岩とするカタクレーサイトから構成されていることを確認した。
 - ✓ 破碎部の内部には、比較的連続性の良い最新面が認められる。(スケッチ赤線)
 - ✓ 破碎部のうち、最新面より上盤側には細粒な変形ゾーンが認められる。
 - ✓ 最新面沿いには、粘土鉱物が認められる。
 - ✓ 下盤側のカタクレーサイトは、古い断層活動による破碎の影響を受けた頁岩が固結している。

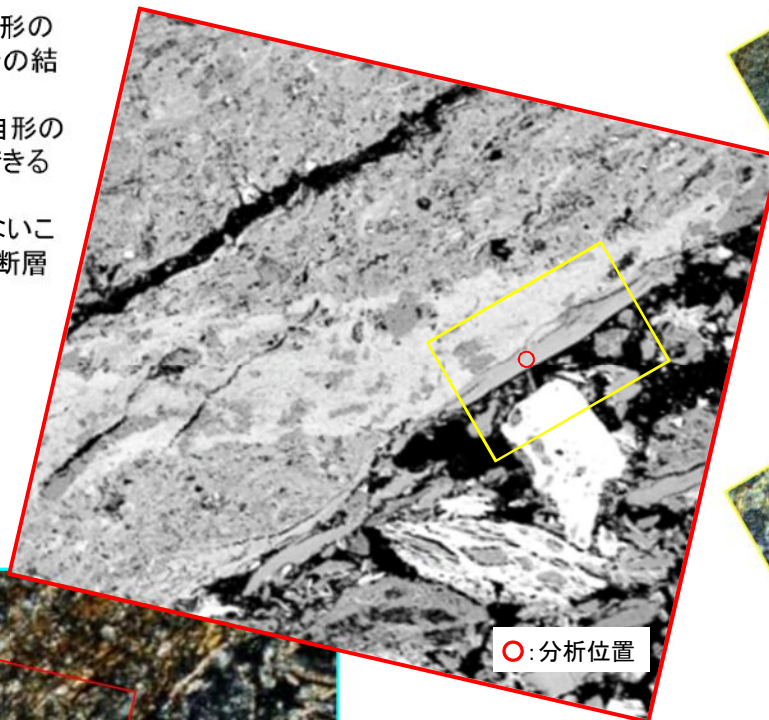
- OF-4断層の最新面自体に晶出している自形の鉱物は、EPMA(WDS)分析による定量分析の結果、スメクタイトと考えられる。
- スメクタイトは、せん断面に垂直な方向に自形の結晶が晶出し、成長している様子が確認できることから、熱水由来と考えられる。
- スメクタイトに破碎による変形は認められないことから、スメクタイトが晶出して以降、OF-4断層の活動はなかったものと考えられる。

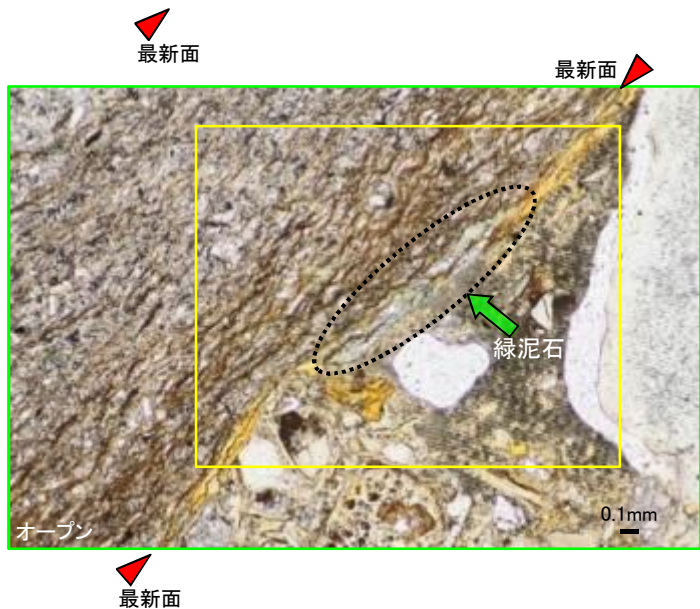
- OF-4断層の最新面自体には、部分的に緑泥石が確認される(オープンで緑色、クロスで異常干渉色を示す)。
- ✓ 熱水由来のスメクタイトが晶出している最新面延長線上に、最新面の連続を遮るように晶出。
- ✓ 近傍にスメクタイト中に取り残されたように分布する緑泥石が見られる。
- EPMA(WDS)分析によるマッピング及び定量分析の結果からも、緑泥石であることが支持される。
- 緑泥石は、最新面の連続を遮るように晶出し、破碎による変形は認められないことから、緑泥石が晶出して以降、OF-4断層の活動はなかったものと考えられる。

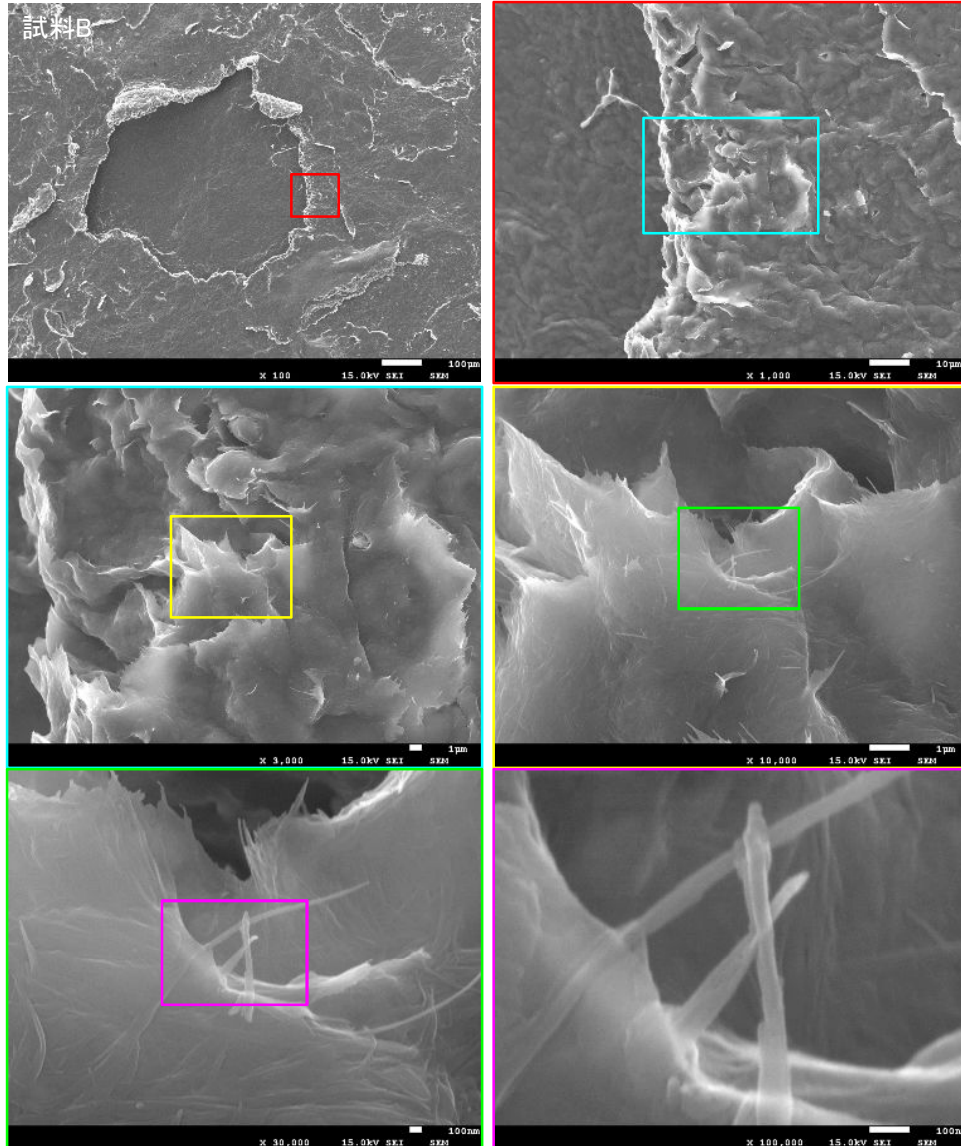
- SEM観察の結果, TF-1断層の最新面には長柱状の自形の粘土鉱物が成長し, 破壊されていない。
- XRD分析の結果, TF-1断層の最新面から採取したガウジには, イライトの存在が確認された。
- 微小領域XRD分析においても, イライトの存在が確認されている。
- イライトの生成温度は200°C程度(日本粘土学会編(2009))とされており, カルサイトの生成温度と矛盾はないことを確認した。

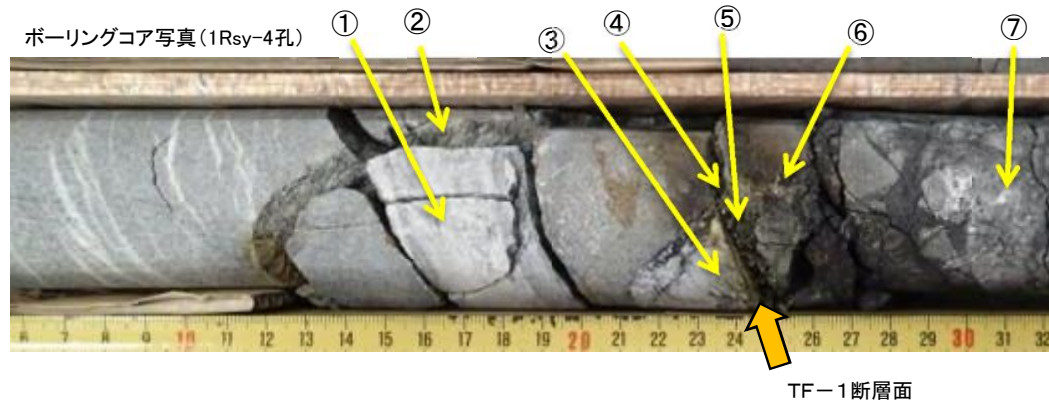
- ▶ ボーリングコア試料(1Rsy-4孔)破碎部付近のXRD分析を実施した。
 - ▶ TF-1断層上部(②)と下部(⑦)ではカルサイトの存在が確認されたが、TF-1断層面上(④及び⑤)ではカルサイトの存在が確認できなかった。
- ⇒カルサイトが、TF-1断層面を挟んで上下に連続的に分布する様子は確認できなかった。
