女川原子力発電所2号炉
平成23年(2011年)東北地方太平洋沖地震等の後の
点検の実施状況(原子炉建屋)

平成29年1月
東北電力株式会社

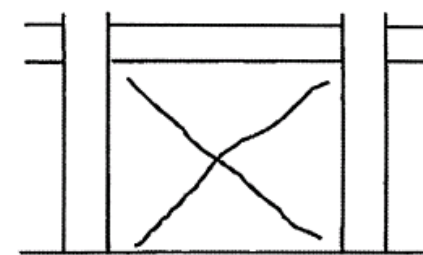
荷重(主として地震によるもの)図のようなひびわれは、地震時水平力による代表的なものである。

地震時に柱の中央で斜め方向にひび割れが発生し、せん断ひび割れが生じた例

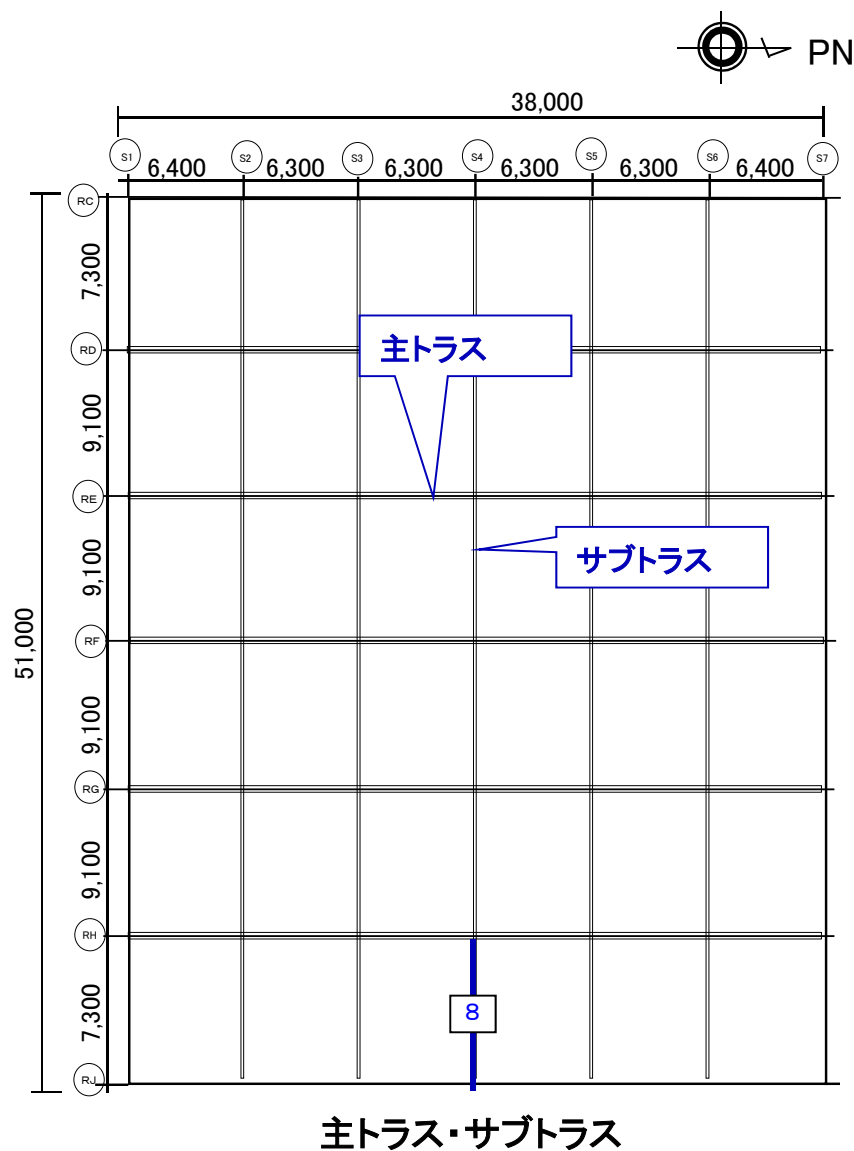
断面図(NS方向)

※3 目安とした10mm未満の変形を1箇所確認している。

- : サブトラス変形箇所(ただし、目安とした10mm未満の変形)
- : 部材変形量(mm)

- サブトラスの変形した斜材については、今後交換を行う予定としている。
- サブトラスの地震により緩んだ高力ボルトについては、今後交換を行う予定としている。

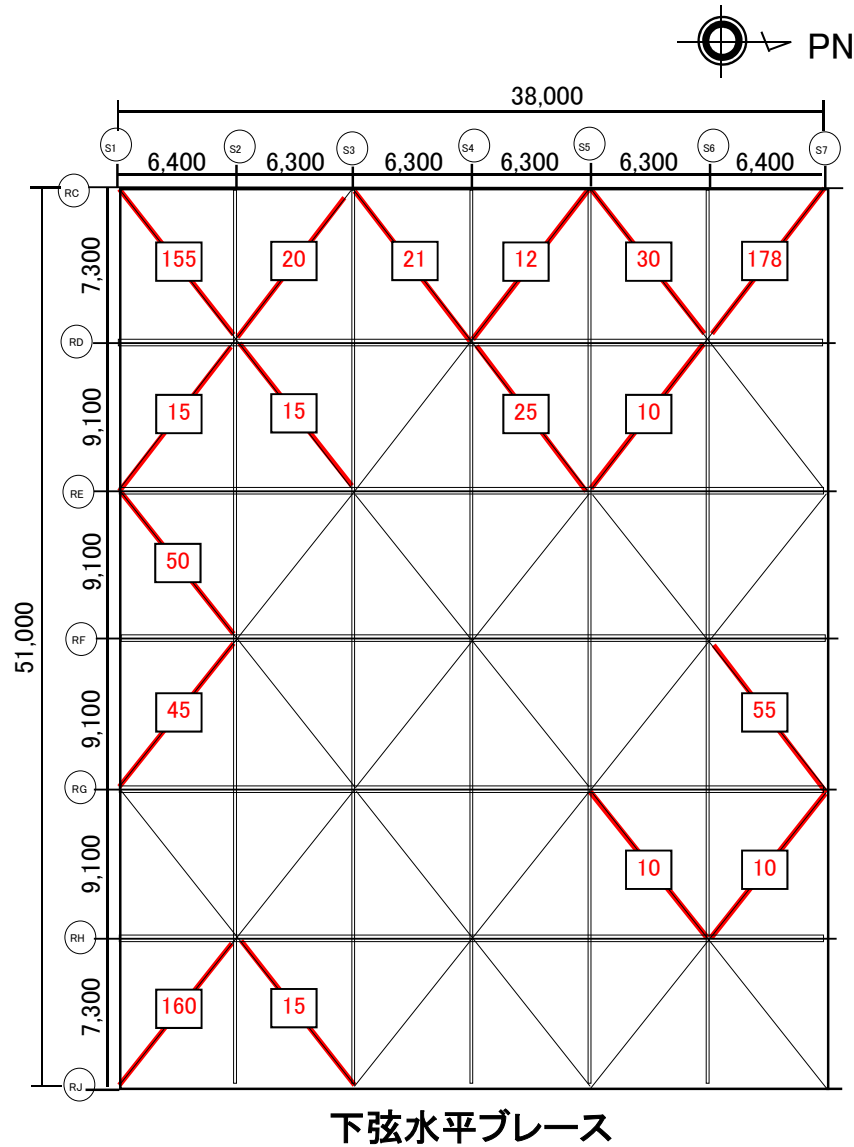
断面図(NS方向)

- : 下弦水平ブレース変形箇所
- : 部材変形量(mm)

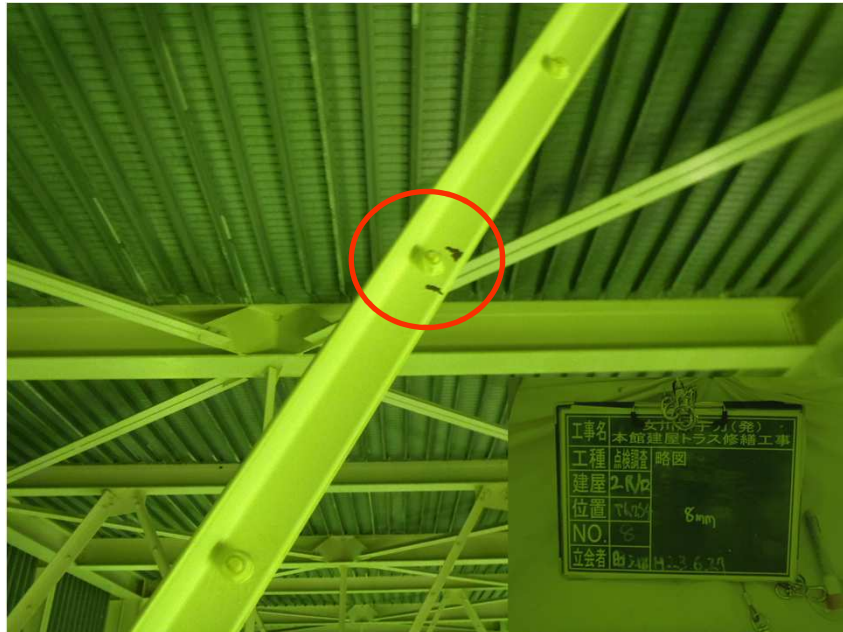
- 点検結果を以下に示す。
- 地震力を負担する主トラスに被害は無かった。
- 地震力を負担しないサブトラスでは、JASS6の許容値※1未満の変形および高力ボルトの緩みを確認した。(トルク値の確認時に増し締めを行った。)

サブトラス(構造部材) 斜材 8mm変形

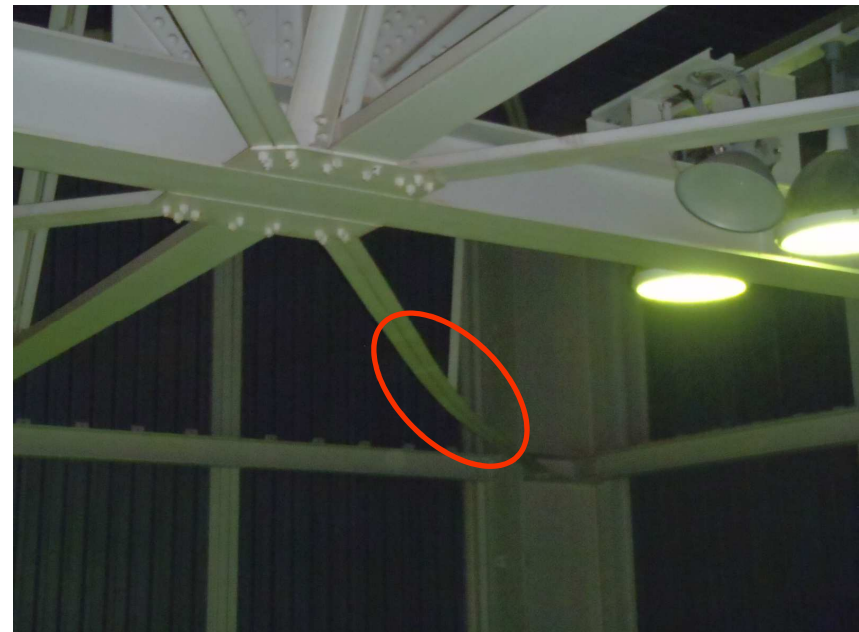
下弦水平ブレース(仮設部材) 160mm変形
