女川原子力発電所2号炉
液状化影響の検討方針のうち
2011年東北地方太平洋沖地震における沈下実績について

平成30年5月22日
東北電力株式会社

8. 2011年東北地方太平洋沖地震における沈下実績について

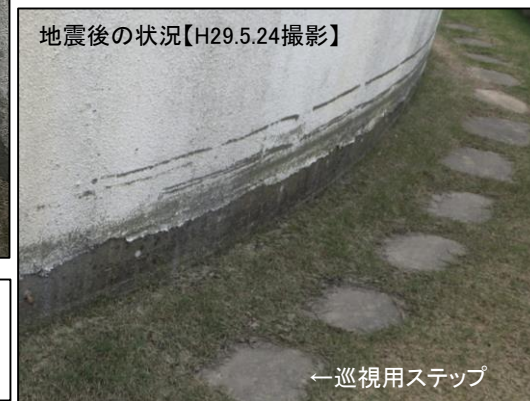
地震後の状況【H29.5.24撮影】

- 沈下量は右側の写真のタンク基礎が露出した部分から約15cmと推定される。

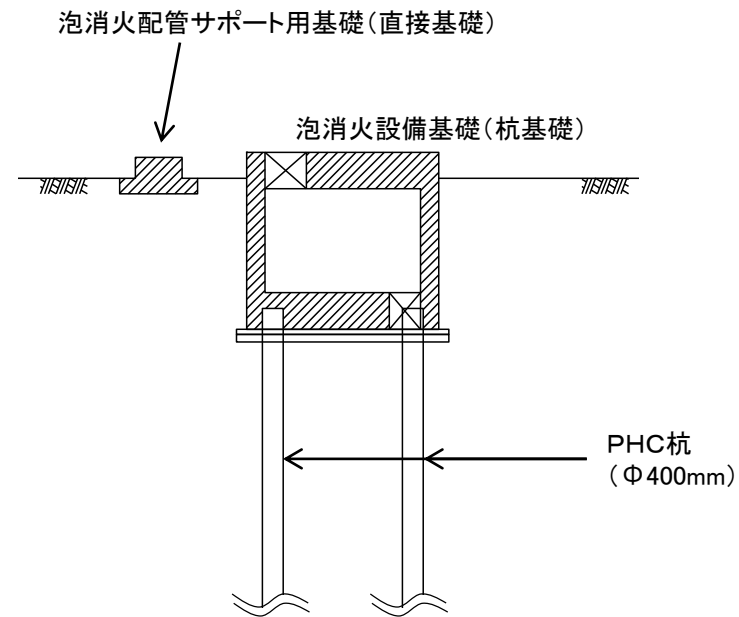
A-A' 断面図

- 泡消火設備基礎(杭基礎)に敷設されている配管は、泡消火配管サポート用基礎(直接基礎)を介して3号炉原子炉建屋の外側に敷設されている。
- 泡消火設備基礎(杭基礎)と泡消火配管サポート用基礎(直接基礎)の断面図を下に示す。
- 3号炉泡消火設備周辺の沈下量は下の写真から約40cmと推定される。

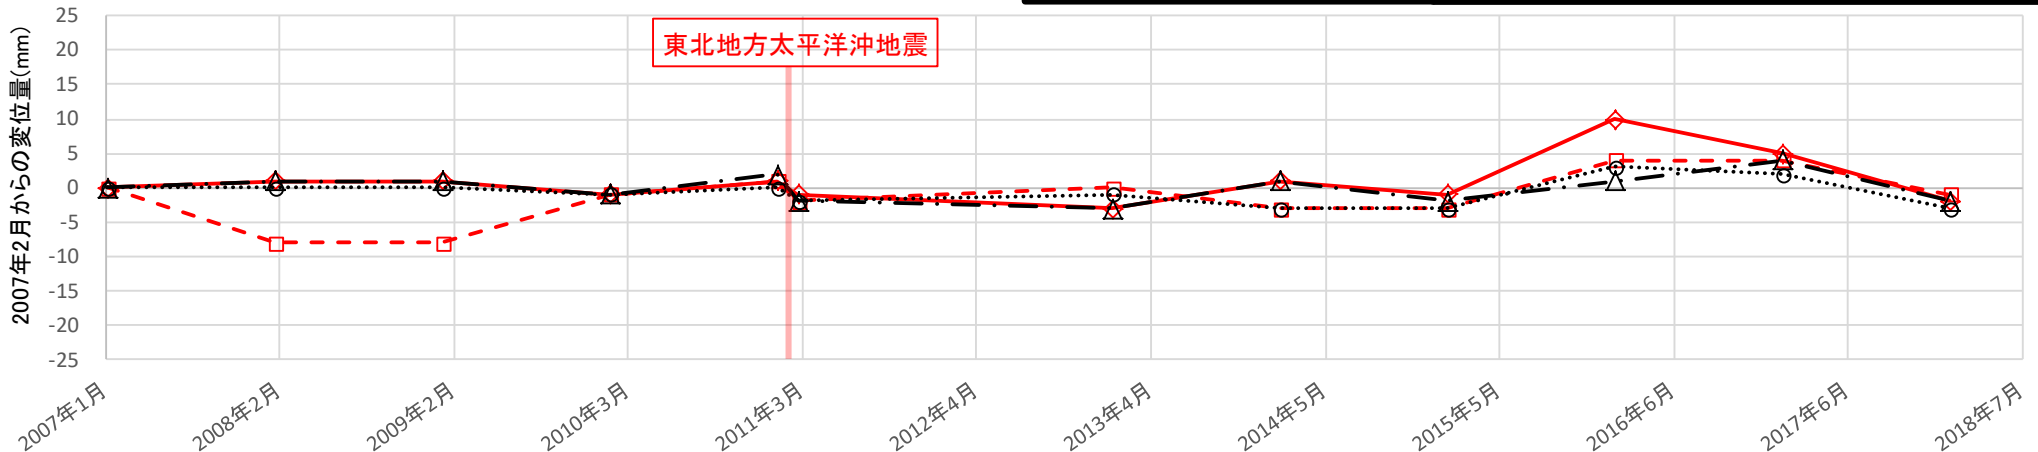
- 1号炉SPTは、2011年東北地方太平洋沖地震による沈下は生じておらず、2007年以降、±約1cm内で推移している。
- 1号炉SPTは、杭基礎構造であることから、沈下しなかったものと考えられる。

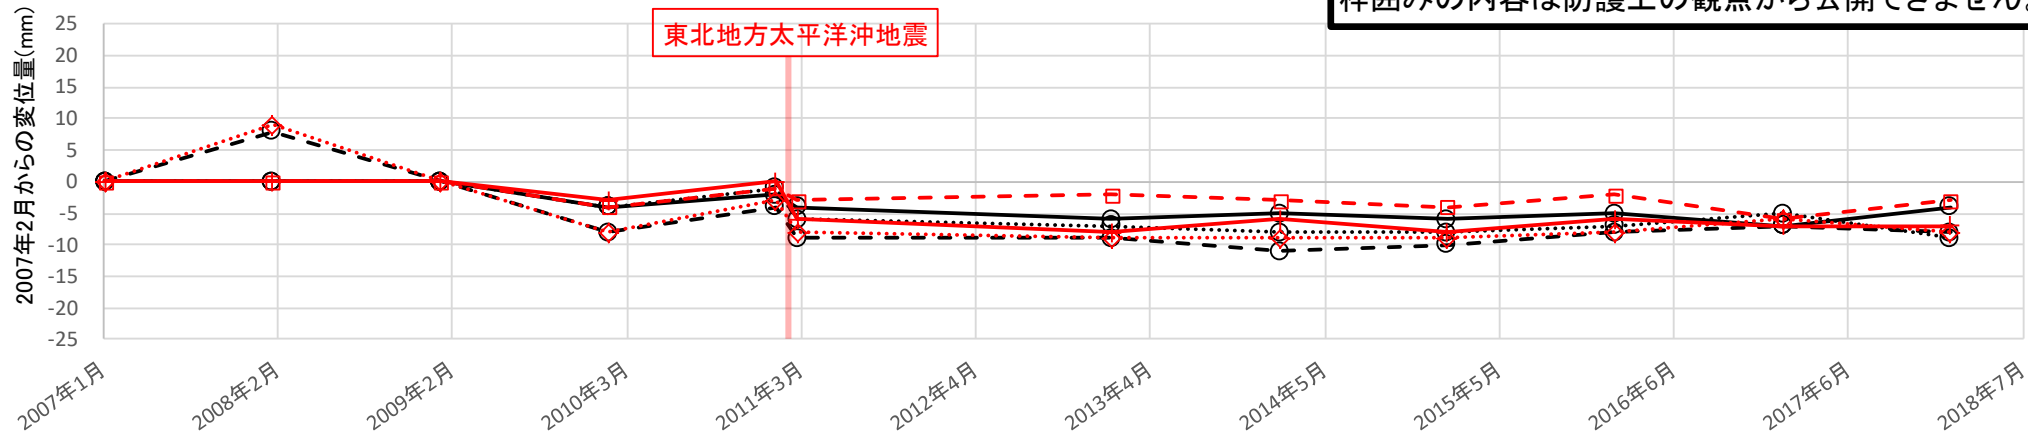
- 2号炉海水ポンプ室(門型クレーン基礎含む)は、2011年東北地方太平洋沖地震による沈下は生じておらず、2007年以降、±約1cm内で推移している。
- 2号炉海水ポンプ室(門型クレーン基礎含む)は、岩着構造であることから、沈下しなかったものと考えられる。

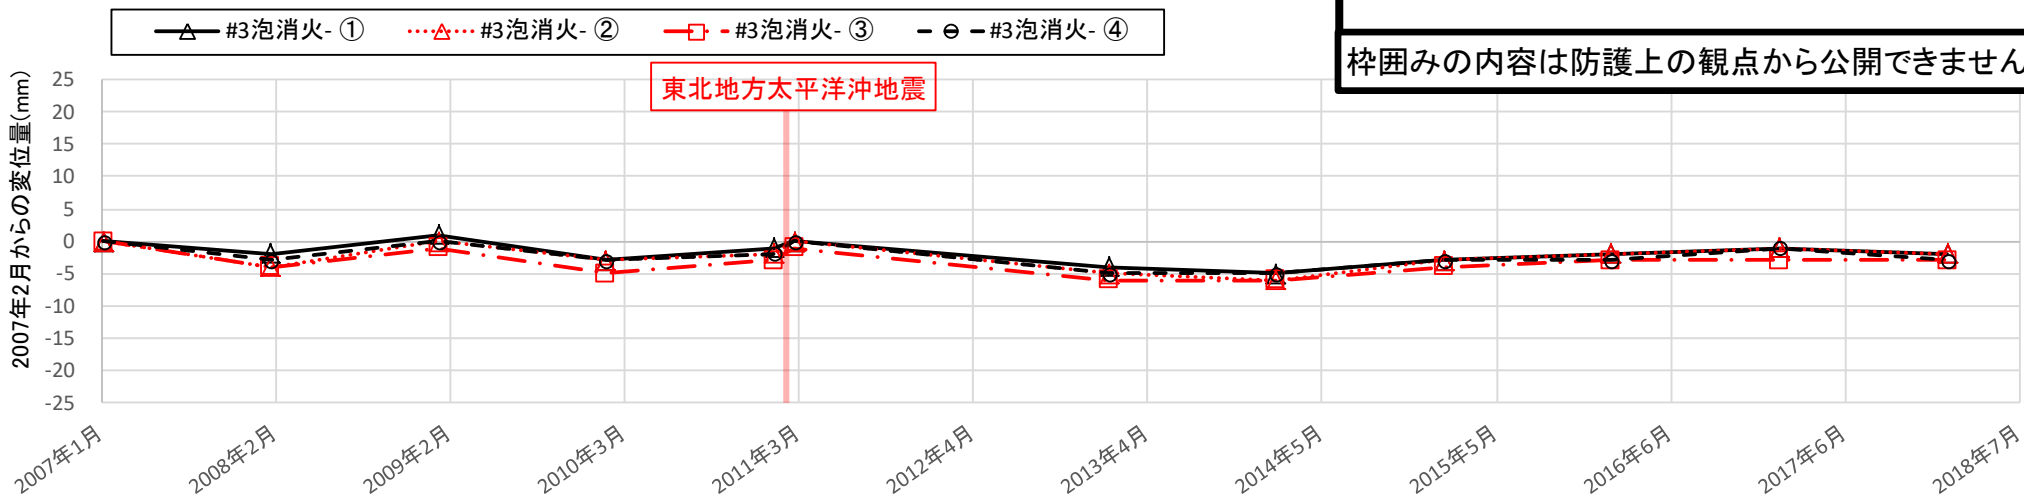
- 3号炉泡消火設備基礎は、2011年東北地方太平洋沖地震による沈下は生じておらず、2007年以降ほとんど変位していない。
- 3号炉泡消火設備基礎は、杭基礎構造であることから、沈下しなかったものと考えられる。

岩着構造物(杭基礎を含む)については、2011年東北地方太平洋沖地震において沈下していない。

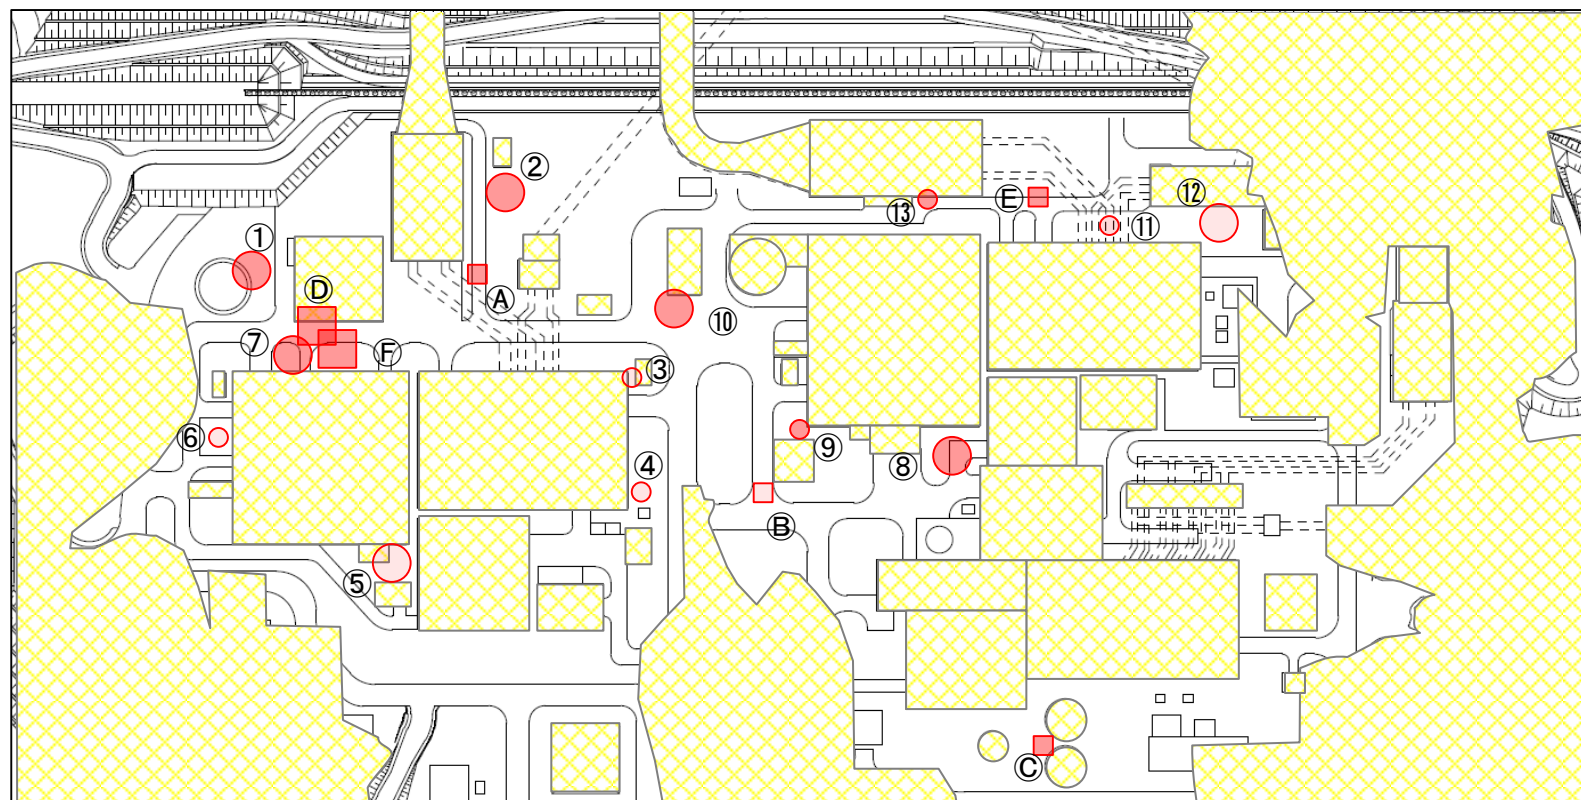
- 沈下棒及び写真による沈下量から、敷地内のどのエリアで沈下量が大きくなっているか検討し、以下を確認した。
 - ✓ 施設と施設に挟まれたエリア(例えば、測定箇所⑦, ⑧, ⑬等)で比較的沈下量が大きくなっていることを確認した。
 - ✓ 特に、⑦の付近で最も大きくなっていることを確認した。
 - ✓ また、構内道路は比較的一様に沈下しており、その量もそれほど大きくないが、建屋(施設)の近傍は局所的に沈下量が大きくなっていることを確認した。

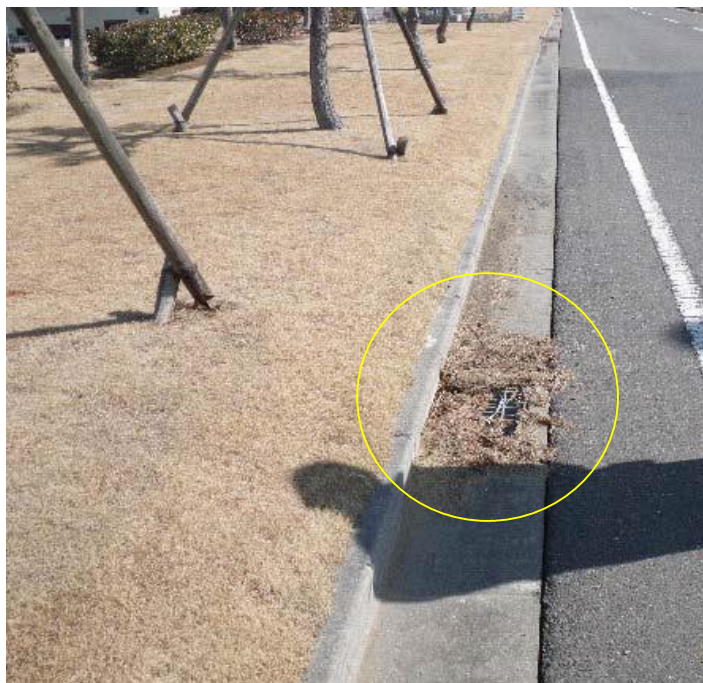
写真2 構内道路上に残留した塵芥

- 発電所敷地の海側(法肩付近)において、津波による塵芥が残留した状況を確認している。

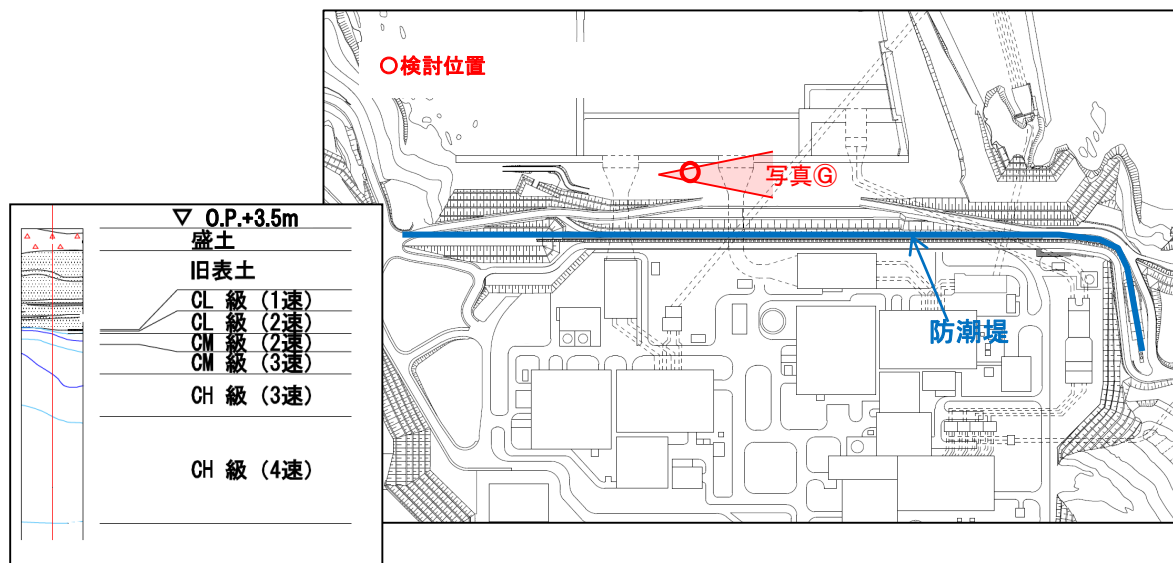
2号炉取水口付近【H23.3.15撮影】

➤ 写真㊦: 2号炉取水口付近は、津波により浸水したため、地震による影響(液状化、噴砂等)の有無を確認することはできない。なお、道路に生じている段差は岩着している取水口と埋戻し土の境界であり、道路上に確認される砂については、津波によって巻き上げられた海砂が堆積したものと考えられる。

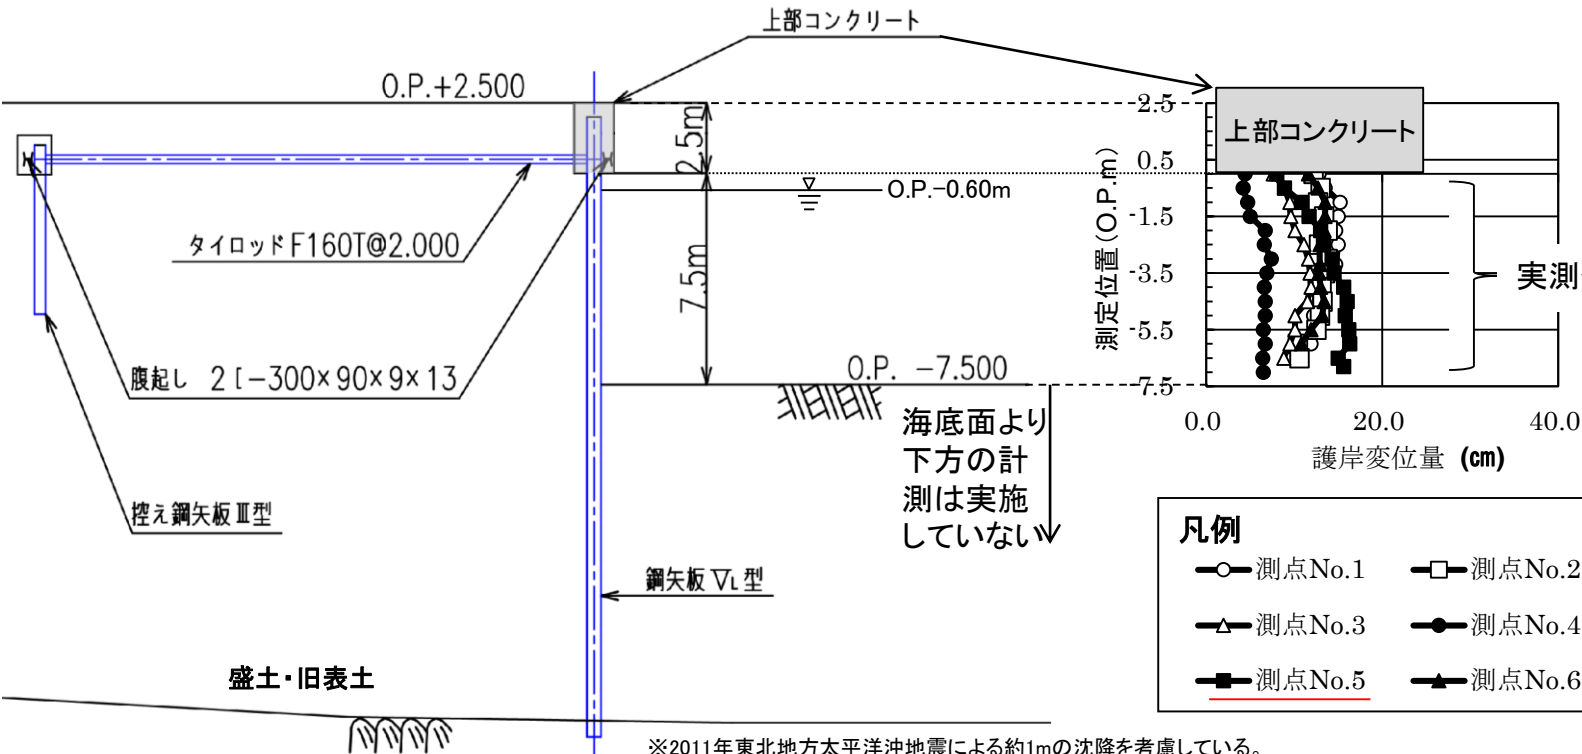
敷地護岸(矢板式護岸)断面図

- 2011年東北地方太平洋沖地震後に敷地護岸(矢板式護岸)の水平変位を計測した結果, 10cm~16cm(測点No.5 最大16.3cm)の変位を確認した。
- この計測した水平変位は少なくとも2011年東北地方太平洋沖地震による影響を含んでいるものと考えられることから, 二次元有効応力解析(FLIP)による再現解析を実施し, 二次元有効応力解析の妥当性について検証する。
