女川原子力発電所2号炉
運転中の原子炉における
格納容器破損防止対策の有効性評価について
(水の放射線分解計算の誤りについて)

平成30年6月
東北電力株式会社

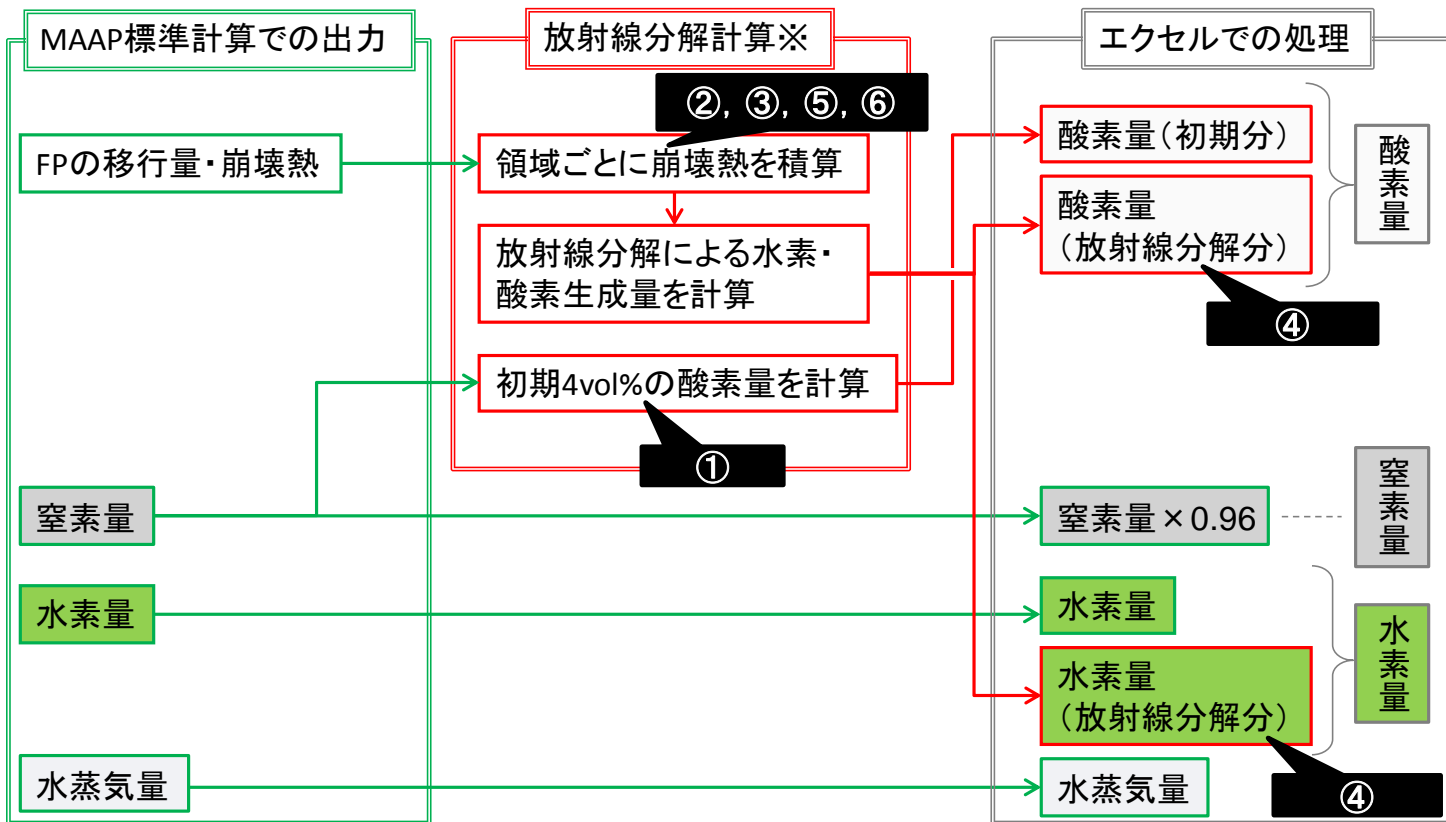
図1 水の放射線分解の評価フロー

- 計算誤り箇所について、前回(平成30年2月27日審査会合説明時)から新たに2箇所確認され、図1に示すとおり、全体で6箇所であった。
- 本計算誤りの影響について改めて確認し、有効性評価の判断基準を満足していることに対して影響がないことを確認した。
- 誤りの具体的な内容については、表2に示す。

●丸数字は下表にて誤りの内容を説明(⑤, ⑥は新たに確認された誤り)

No	誤りの内容	影響度合い※1	
		RPV健全シナリオ	RPV破損シナリオ
①	初期酸素濃度の設定誤り	小	小
②	燃料領域における崩壊熱の未積算	大※2	小
③	RPV気相, PCV気相, PCVヒートシンク沈着等のFPの崩壊熱の未積算	中	中
④	放射線分解により発生する水素及び酸素の流動の取扱	中	中
⑤	下部プレナム堆積溶融炉心からの崩壊熱の未積算	—※2	小
⑥	ペDESTAL落下溶融炉心の崩壊熱計算の誤り	—※2	小

※1:放射線分解による水素及び酸素の発生量は、崩壊熱を基に計算していることから、誤りに対する影響度合いは、誤りにより計算に含まれていなかった領域における7日後の崩壊熱割合により評価している。

※2:RPV健全シナリオの場合は、燃料領域に溶融燃料が残存することから、②の影響が大である。ただし、下部プレナムやペDESTALに溶融炉心は落下しないため、⑤, ⑥の誤りの影響はない。
