女川原子力発電所2号炉 地盤(敷地の地形, 地質・地質構造)について (コメント回答)

令和元年8月30日
東北電力株式会社

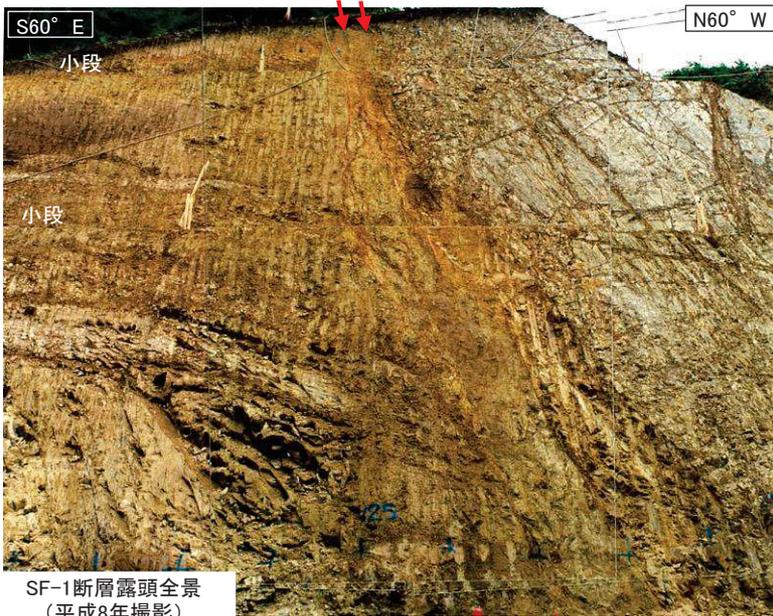
SF-1断層露頭全景
(平成8年撮影)

断層名	断層のタイプ	センス	走向／傾斜	最大 破碎幅
				150cm
性状				
SF-1	走向断層	西側上がり (逆断層)	N20° ~44° E/ 62° ~74° NW	粘土・砂・細片を含む。 ひん岩からなる固結状破碎部主体。

SF-1断層
敷地南東部の露頭において、SF-1断層を確認。

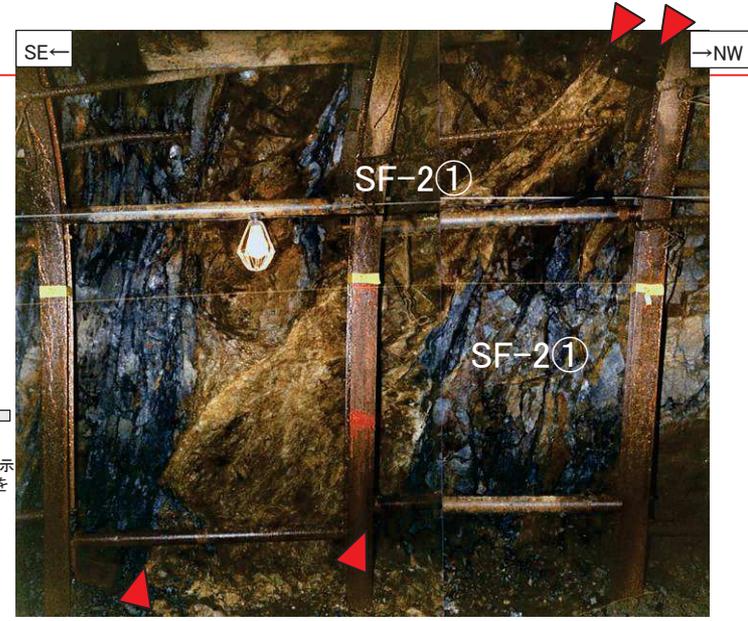
2号炉試掘坑A坑南西壁で確認したSF-2①断層(左:スケッチ, 右:写真)

SF-2①断層

2号炉試掘坑内の露頭において、幅1~5cmの2条の破砕部がみられ、上盤、下盤ともに、褶曲翼部で地層が急傾斜している。

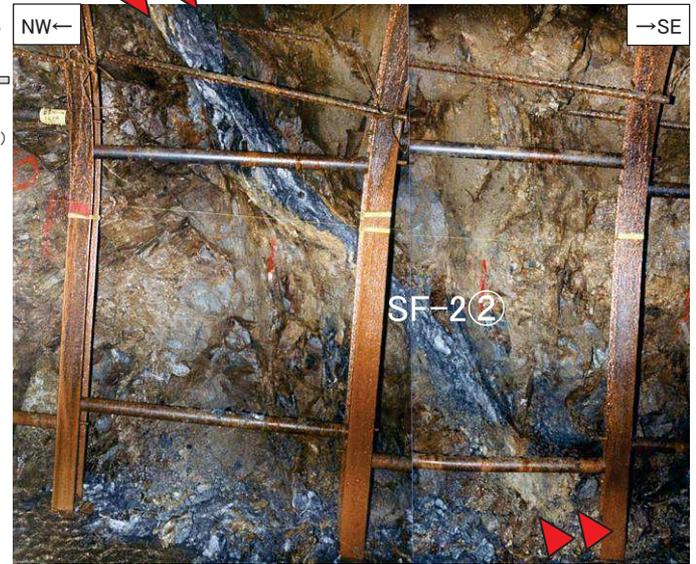
2号炉試掘坑A坑北東壁で確認したSF-2②断層(左:スケッチ, 右:写真)

SF-2②断層

2号炉試掘坑内の露頭において、幅20~30cmの破砕部がみられ、上盤、下盤ともに、褶曲翼部で地層が急傾斜している。

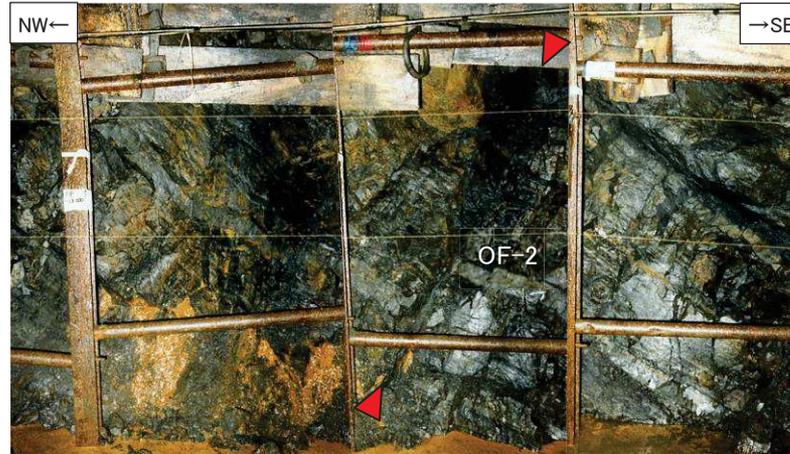
2号炉試掘坑A坑北東壁で確認したOF-2断層(左:写真, 右:スケッチ)

OF-2断層

2号炉試掘坑内の露頭においては、幅0.5~1.5cmの破砕部がみられ、上盤側(北西側)下がりの正断層センスの動きを示す地層の変形及び落差約15~40cmのずれがみられる。

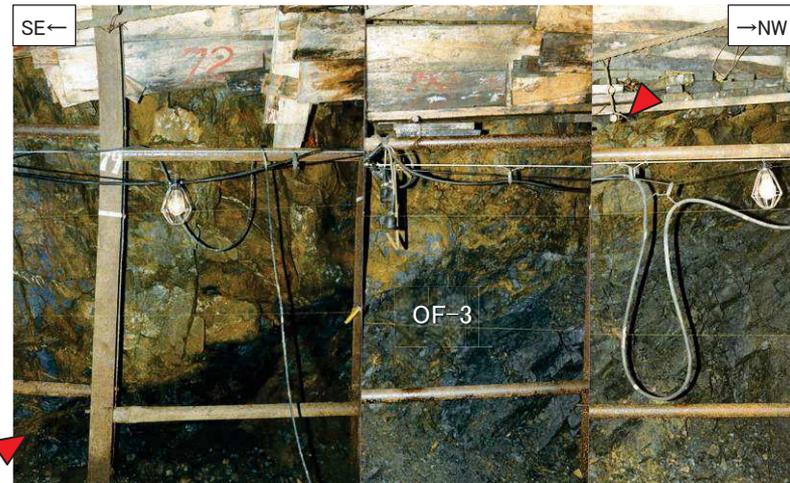
2号炉試掘坑A坑南西壁で確認したOF-3断層(左:写真, 右:スケッチ)

OF-3断層

2号炉試掘坑内の露頭において、幅1~12cmの破砕部がみられる。

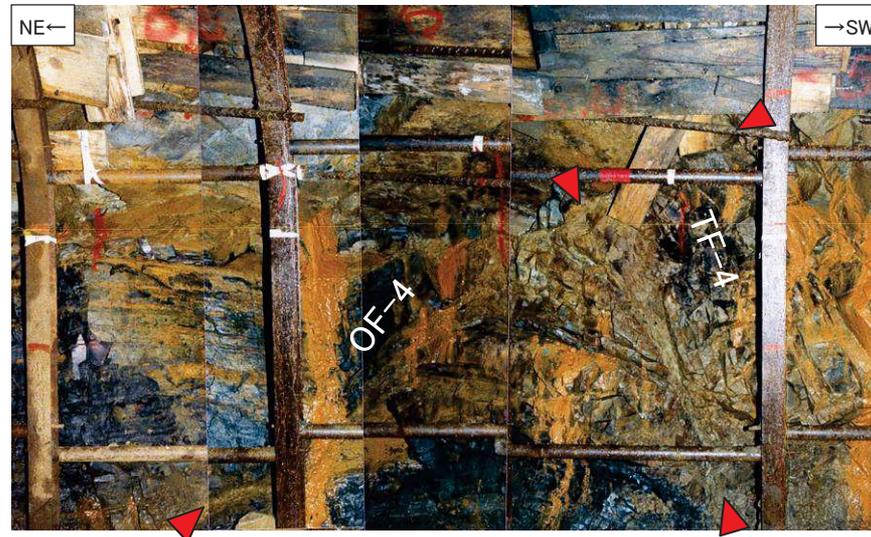
2号炉試掘坑B坑南東壁で確認したOF-4断層及びTF-4断層(下:写真, 右上:スケッチ)

断層名	断層のタイプ	センス	走向/傾斜	最大破砕幅	性状
OF-4	斜交断層	東側上がり (逆断層)	N18° ~ 40° E/ 46° SE	6cm	角礫からなり茶褐色流入粘土を含む。
TF-4	横断断層	南西側下がり (正断層)	N42° ~ 56° W/ 66° ~ 76° SW	20cm	角礫・砂・黄灰色粘土フィルムを含む。

2号炉試掘坑内の露頭において、幅2~6cmの破砕部がみられる。

2号炉試掘坑内の露頭において、幅3~20cmの破砕部がみられる。
OF-4断層に切られる。

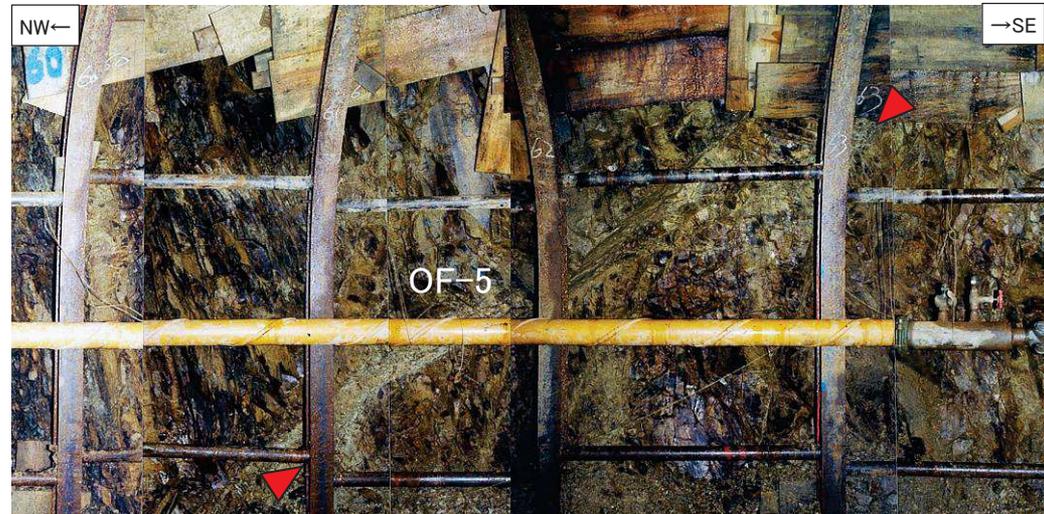
3号炉試掘坑1坑北東壁で確認したOF-5断層(下:写真, 右上:スケッチ)

断層名	断層のタイプ	センス	走向／傾斜	最大破砕幅	性状
OF-5	斜交断層	西側上がり (逆断層)	N68° ~76° E/ 28° ~62° NW	15cm	角礫・砂・粘土を含む。

OF-5断層 3号炉試掘坑内の露頭において、幅9~15cmの破砕部がみられ、上盤側(北西側)上がりを示唆する変形がみられる。

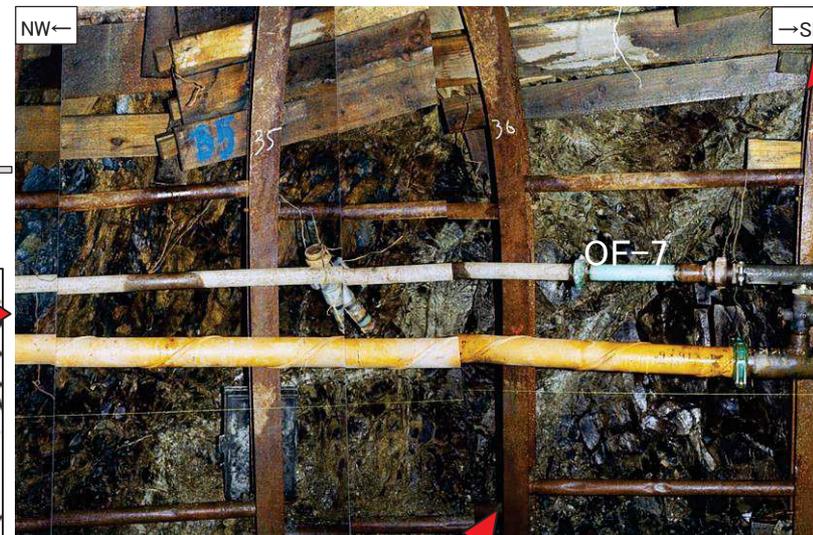
3号炉試掘坑1坑北東壁で確認したOF-7断層(右:写真, 左:スケッチ)

OF-7断層
3号炉試掘坑内の露頭において、幅3~10cmの破砕部がみられる。

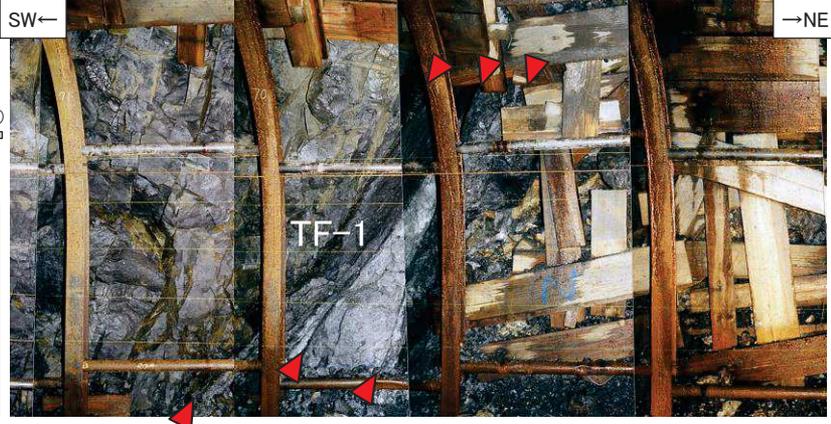
3号炉試掘坑2坑北西壁で確認したTF-1断層(左:スケッチ, 右:写真)

断層名	断層のタイプ	センス	走向/傾斜	最大破砕幅	性状
TF-1	横断断層	南西側下がり (正断層)	N20° ~84° W / 40° ~85° SW	400cm	角礫・黒色粘土・小岩片・小岩塊を含む。固結状破砕部を伴う。

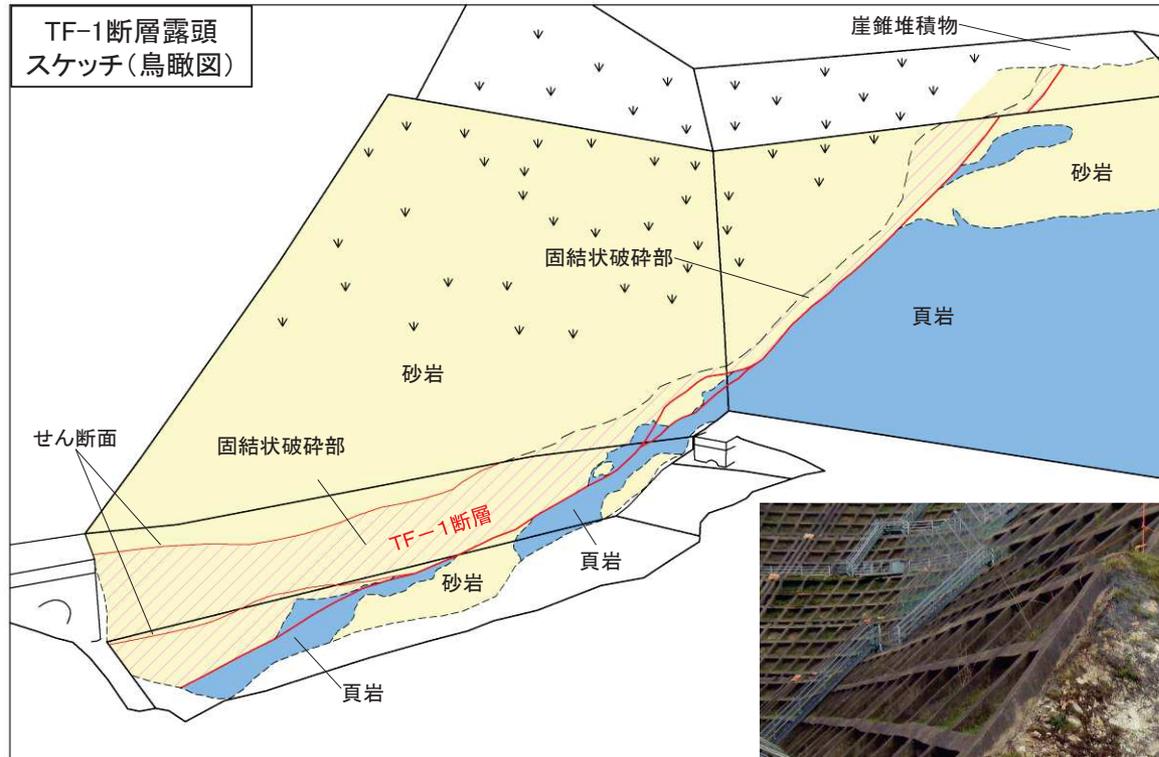
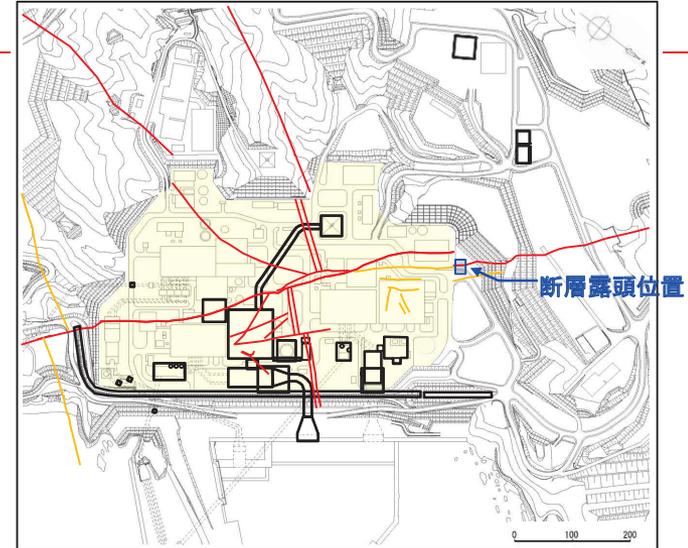
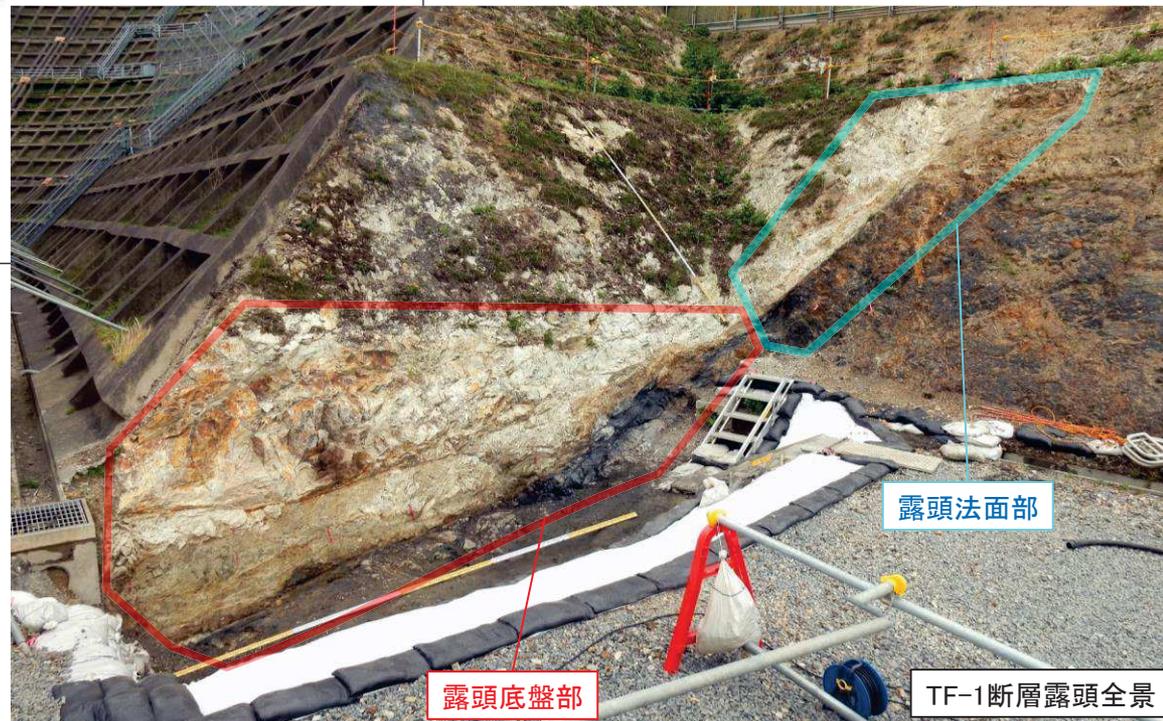
- 3号炉の北西側法面露頭にTF-1断層が見られる。
- ✓ 法面露頭の観察に加えて、底盤掘削により露頭を拡張し、より広範にTF-1断層の性状を観察した。
- TF-1断層は、本露頭では大局的に牧の浜砂岩部層の頁岩(下盤側)と砂岩(上盤側)を境する南西傾斜の正断層として観察される。
- ✓ TF-1断層の破碎部は膨縮し、破碎幅の変化が激しい。
- ✓ TF-1断層のせん断面は、分岐または集合を示し、直線性に乏しい。
- ✓ 一部に正断層活動を示すR面が観察される。

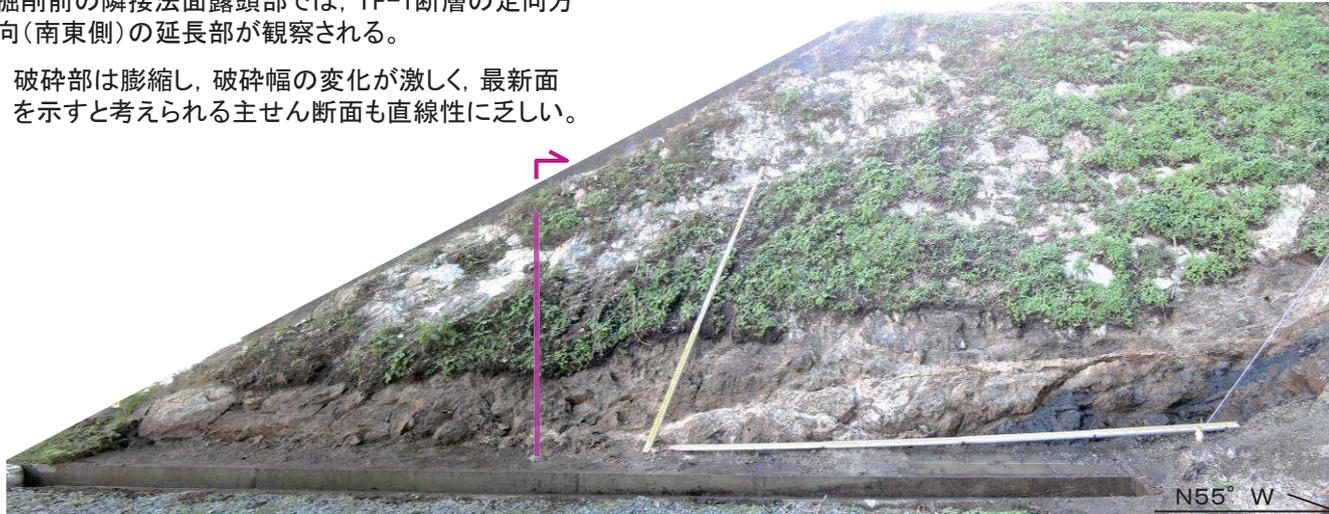
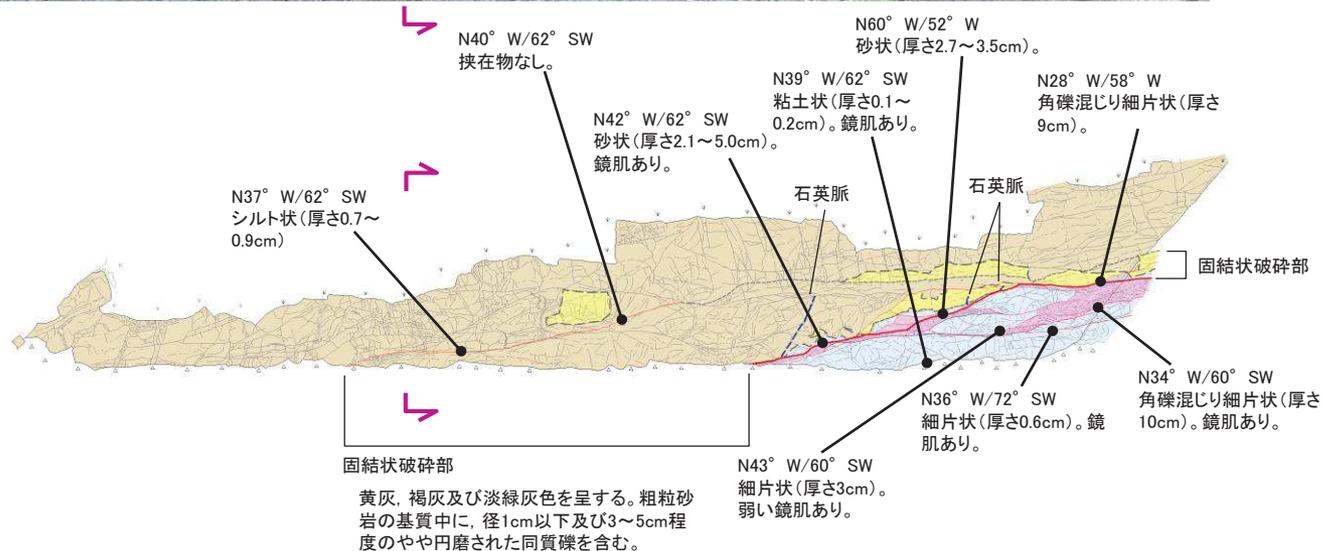
TF-1断層延長部隣接法面露頭観察結果

- 掘削前の隣接法面露頭部では、TF-1断層の走向方向(南東側)の延長部が観察される。
- ✓ 破碎部は膨縮し、破碎幅の変化が激しく、最新面を示すと考えられる主せん断面も直線性に乏しい。

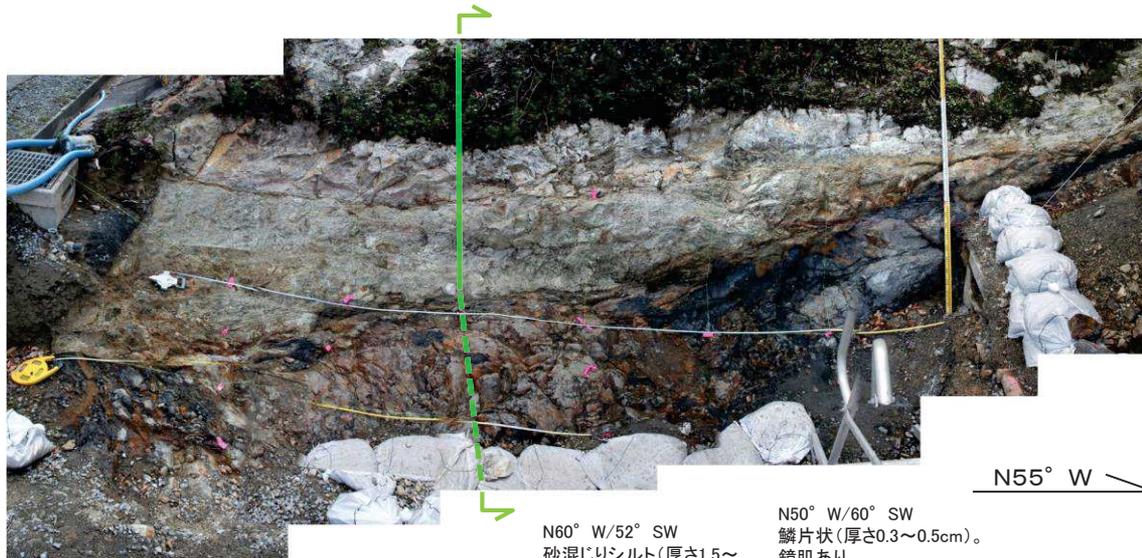
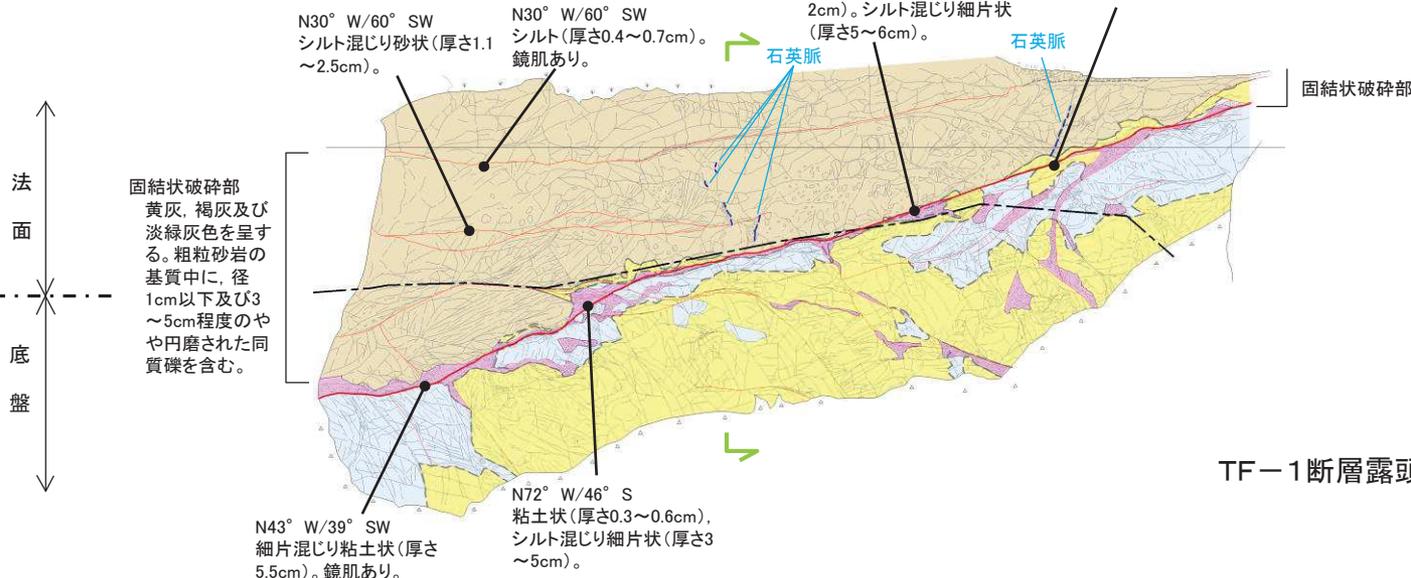
TF-1断層露頭底盤部の観察結果(第1回盤下げ部)

- TF-1断層の破碎部は膨縮し、破碎幅の変化が激しい。
- TF-1断層の最新面を示すと考えられる主せん断面は、直線性に乏しい。

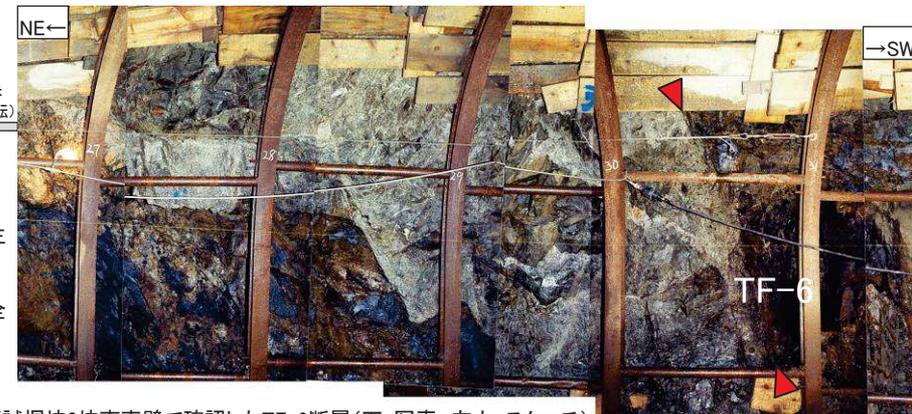
3号炉試掘坑2坑南東壁で確認したTF-6断層(下:写真, 左上:スケッチ)

TF-6断層

3号炉試掘坑内の露頭において、幅5~20cmの破砕部がみられ、主に角礫状破砕部の固結状部からなる。断層面は不規則な形状を示し、全体に分岐してネットワーク状の分布を示す。

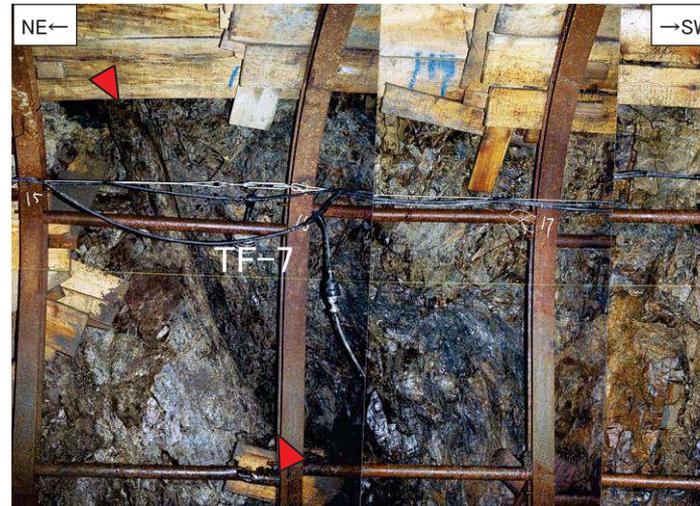
3号炉試掘坑2坑南東壁で確認したTF-7断層(左:写真, 右:スケッチ)

断層名	断層のタイプ	センス	走向／傾斜	最大破砕幅	性状
TF-7	横断断層	南西側上がり (逆断層)	N29° ~36° W/ 75° ~79° SW	10cm	角礫・砂・粘土を含む。

3号炉試掘坑内の露頭において、幅10cmの破砕部がみられる。

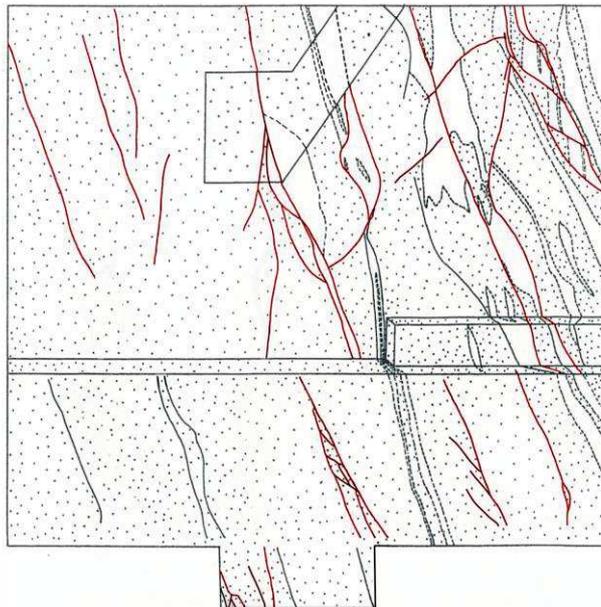
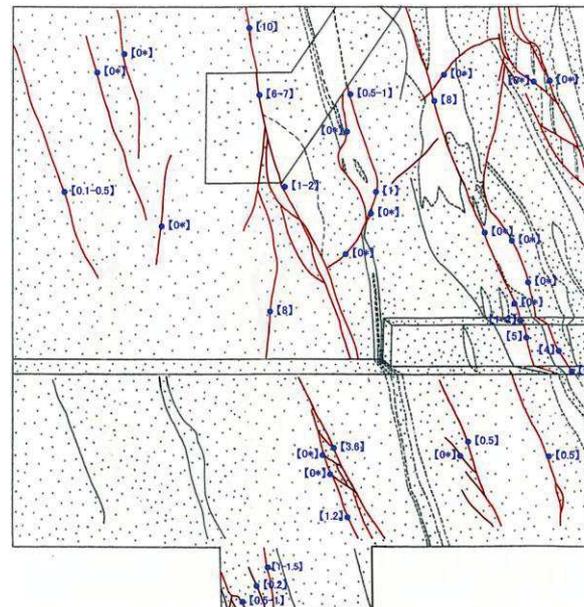
3号炉海水熱交換器建屋 底盤スケッチ、断層の破碎幅

- 3号炉海水熱交換器建屋底盤には、顕著な変位量を有し、比較的破碎幅があり連続性のある断層は分布していないことを確認している。
- なお、小断層が認められるが、連続性に乏しく、変位量が小さいことを確認している。
- 褶曲構造が形成される過程で生じたフレキシユラル・スリップと考えられる、層理面と平行なシームが一部に認められる。

- 3号炉海水熱交換器建屋底盤に認められる断層については、破碎幅が一部で局所的に10cm程度の箇所があるものの、ほとんどの箇所が1cm未満～数cmと小さく、また変位量が小さいこと、あるいは非常に短いことから、小断層としている。
- 3号炉海水熱交換器建屋底盤に認められる小断層は、原子炉建屋付近に分布する断層と同様に、地層あるいはシームの走向に対する方向性からタイプ別に分類される。
- これらの小断層及びシームは、全体として見れば、互いに切り切られの関係にあることから、大局的にはほぼ同じ時期に形成されたと考えられる。
- また、斜交断層(OF系)からフレキシユラルスリップに伴う層面すべり断層(シーム)に近い走向断層(SF系)に連続的に移行(移化)している断層もあることから、ほぼ同時に一連で形成されたと考えられる。
- ⇒ 小断層、シームに近いSF系の小断層及びシームは、大局的には褶曲構造が形成される過程でほぼ同じ時期に形成されたものと考えられる。
- OF系等の小断層及びシームの形成は、地質構造発達史及び熱史の検討においては、ステージ1の褶曲構造形成に伴う古いイベントとして位置づけられる。

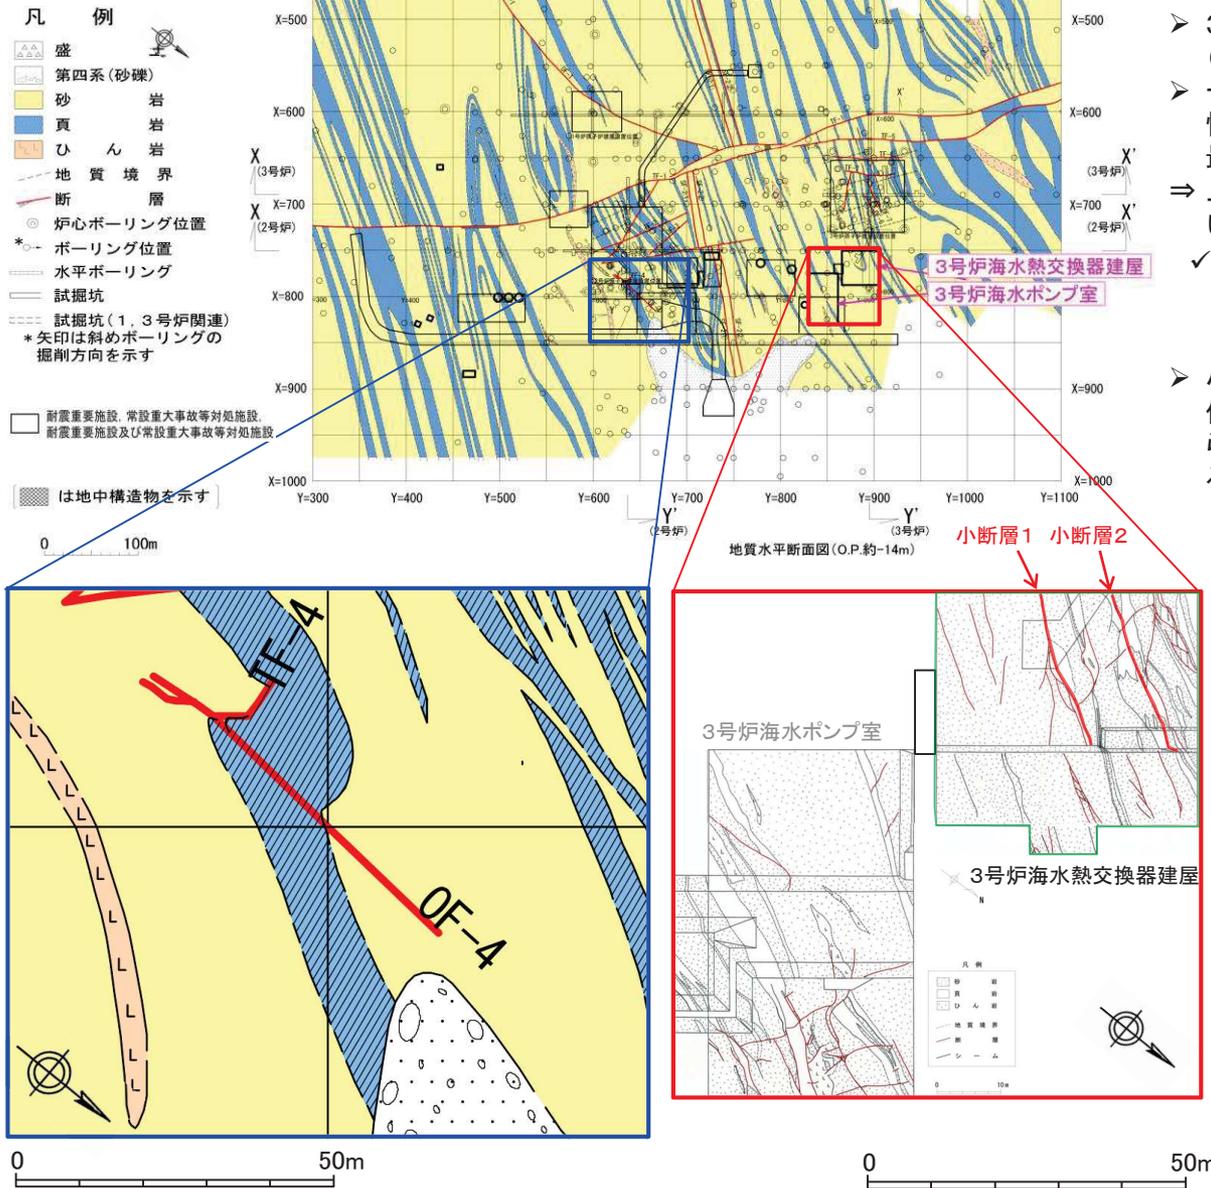
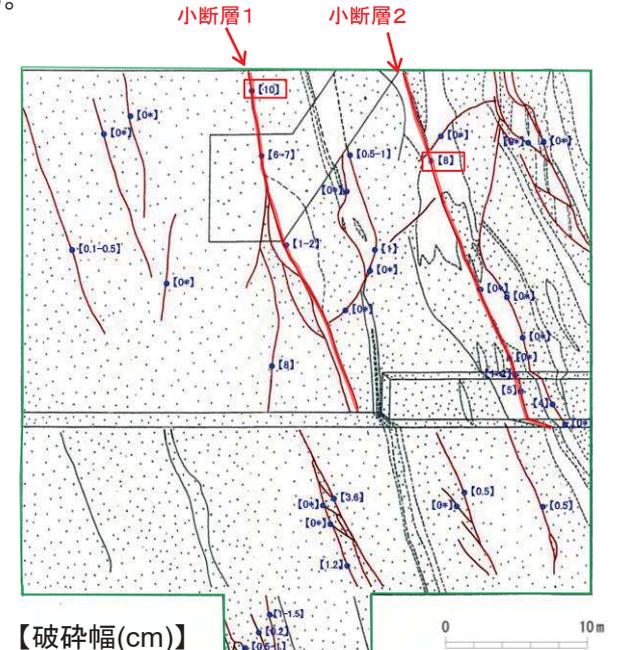
- 3号炉海水熱交換器建屋の中央付近に分布する小断層(走向断層)は、最大破碎幅10cm、長さ25m以上である。
- 一方、顕著な変位量を有し、比較的破碎幅があり、連続性のある断層として、主要な断層としているOF-4断層は、最大破碎幅6cm、長さ20~55mである。
- ⇒ 上記を踏まえ、OF-4断層と同等程度の規模の断層について、破碎幅、長さ、性状等の詳細を確認した。
- ✓ 前述の最大破碎幅10cm、長さ25m以上の小断層(以下、小断層1)及び最大破碎幅8cm、長さ27m以上の小断層(以下、小断層2)について、詳細検討を行った。
- 小断層1及び小断層2の長さについては、南方延長想定位置付近の3号炉原子炉建屋基礎底盤には断層が認められないこと(左上図)から、最大でも50m以下と考えられる。

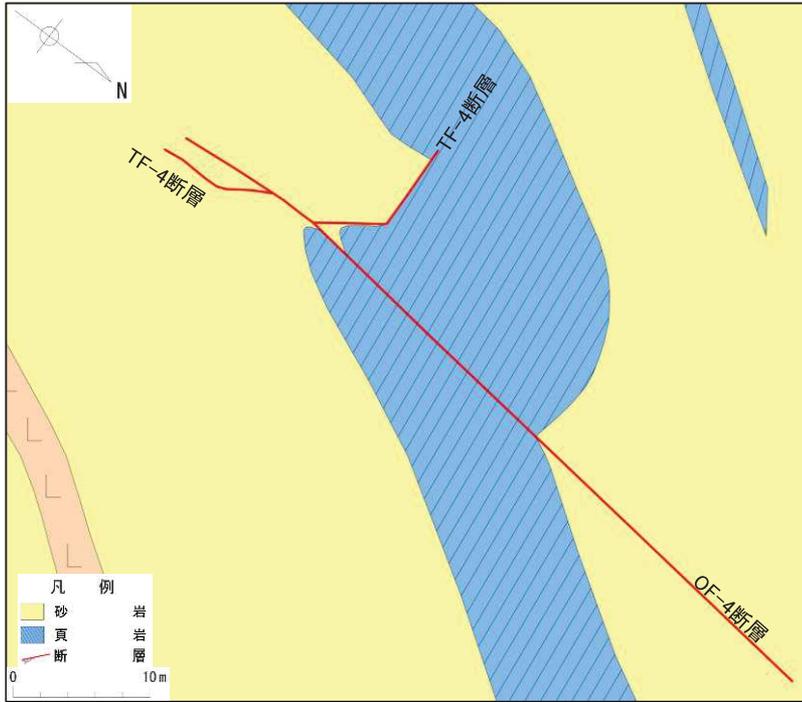
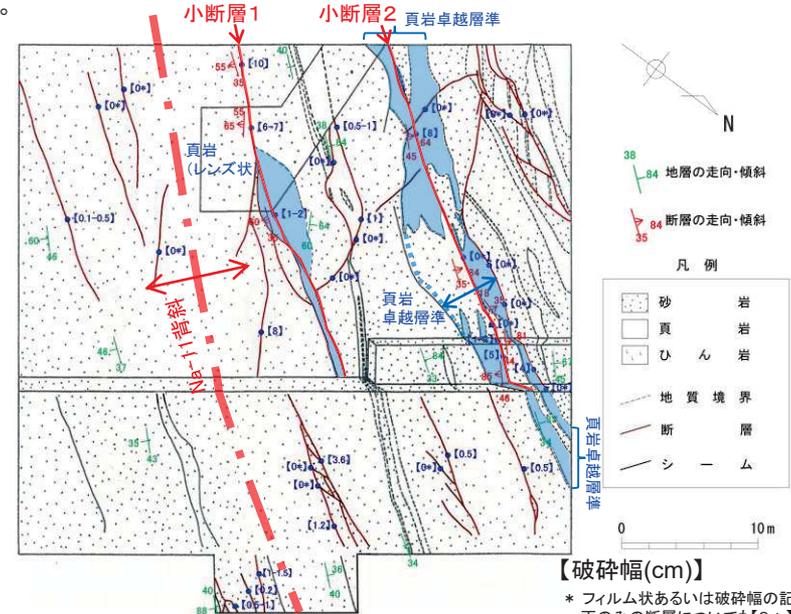
- OF-4断層は、最大破砕幅6cm、長さ20～55mであるが、O.P.約-14mの地質水平断面図において、厚さ約10mの頁岩層を大きく変位・変形させている。
- ✓ 一般に、主要な断層は周囲の地層に概ね5～10m程度以上の変位・変形を及ぼしている傾向がみられる。
- 一方、3号炉海水熱交換器建屋底盤で確認された小断層1（最大破砕幅10cm、長さ25～50m）及び小断層2（最大破砕幅8cm、長さ27～50m）は、顕著な変位量を有しておらず、O.P.約-14mの地質水平断面図において表現すべき規模を有する断層ではない。
- ✓ 小断層1は、破砕幅1～2cmの箇所も見られ、Na-11背斜軸の近傍のSF系断層であり、レンズ状の頁岩層が小断層を挟んで両側に分布することから、顕著な変位量を有していないと考えられる。

- ✓ 小断層2は、破砕幅がほぼ0cmないし1～2cmの箇所も見られ、走向・傾斜が周囲の地層と同傾向であることから、大局的には頁岩卓越層準内に形成されたシームに近いSF系断層であり、小断層を挟んで両側に頁岩が分布すること等から、顕著な変位量を有していないと考えられる。

断層名	断層タイプ	最大破砕幅(cm)	水平方向の連続性(m)	性状	変位・変形の程度
OF-4	斜交断層	6	20～55	・角礫からなり茶褐色流入粘土を含む。	O.P.約-14mの地質水平断面図において、厚さ約10mの頁岩層を大きく変位・変形させている。
小断層1	走向断層	10	25～50	・砂質シルト・砂混じり粘土・礫混じり砂質シルトを含む。 ・幅1～2cmの箇所も見られる。	レンズ状の頁岩層が小断層を挟んで両側に分布し、顕著な変位量を有していない。
小断層2		8	27～50	・細片混じり粘土を含む。鏡肌あり。 ・幅がほぼ0cmないし1～2cmの箇所も見られる。 ・大局的にはシームに近いSF系。	小断層を挟んで両側に頁岩が分布すること等から、顕著な変位量を有していない。

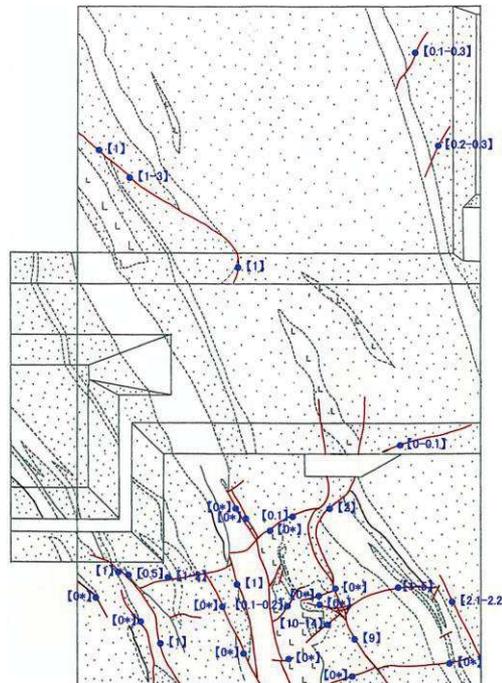
3号炉海水ポンプ室 底盤スケッチ、断層の破碎幅

- 3号炉海水ポンプ室底盤には、顕著な変位量を有し、比較的破碎幅があり、連続性のある断層は分布していないことを確認している。
- なお、小断層が認められるが、連続性に乏しく、変位量が小さいことを確認している。
- 褶曲構造が形成される過程で生じたフレキシユラル・スリップと考えられる、層理面と平行なシームが一部に認められる。

- 3号炉海水ポンプ室底盤に認められる断層については、破碎幅が一部で局所的に10数cmの箇所があるものの、ほとんどの箇所では1cm未満～数cmと小さく、また変位量が小さいこと、あるいは非常に短いことから、小断層としている。
- 3号炉海水ポンプ室底盤に認められる小断層は、原子炉建屋付近に分布する断層と同様に、地層あるいはシームの走向に対する方向性からタイプ別に分類される。
- これらの小断層及びシームは、全体として見れば互いに切り切られる関係にあることから、大局的にはほぼ同じ時期に形成されたと考えられる。
- また、斜交断層 (OF系) からフレキシユラルスリップに伴う層面すべり断層 (シーム) に近い走向断層 (SF系) に連続的に移行 (移化) している断層もあることから、ほぼ同時に一連で形成されたと考えられる。
- ⇒ 小断層、シームに近いSF系の小断層及びシームは、大局的には褶曲構造が形成される過程でほぼ同じ時期に形成されたものと考えられる。
- OF系等の小断層及びシームの形成は、地質構造発達史及び熱史の検討においては、ステージ1の褶曲構造形成に伴う古いイベントとして位置づけられる。

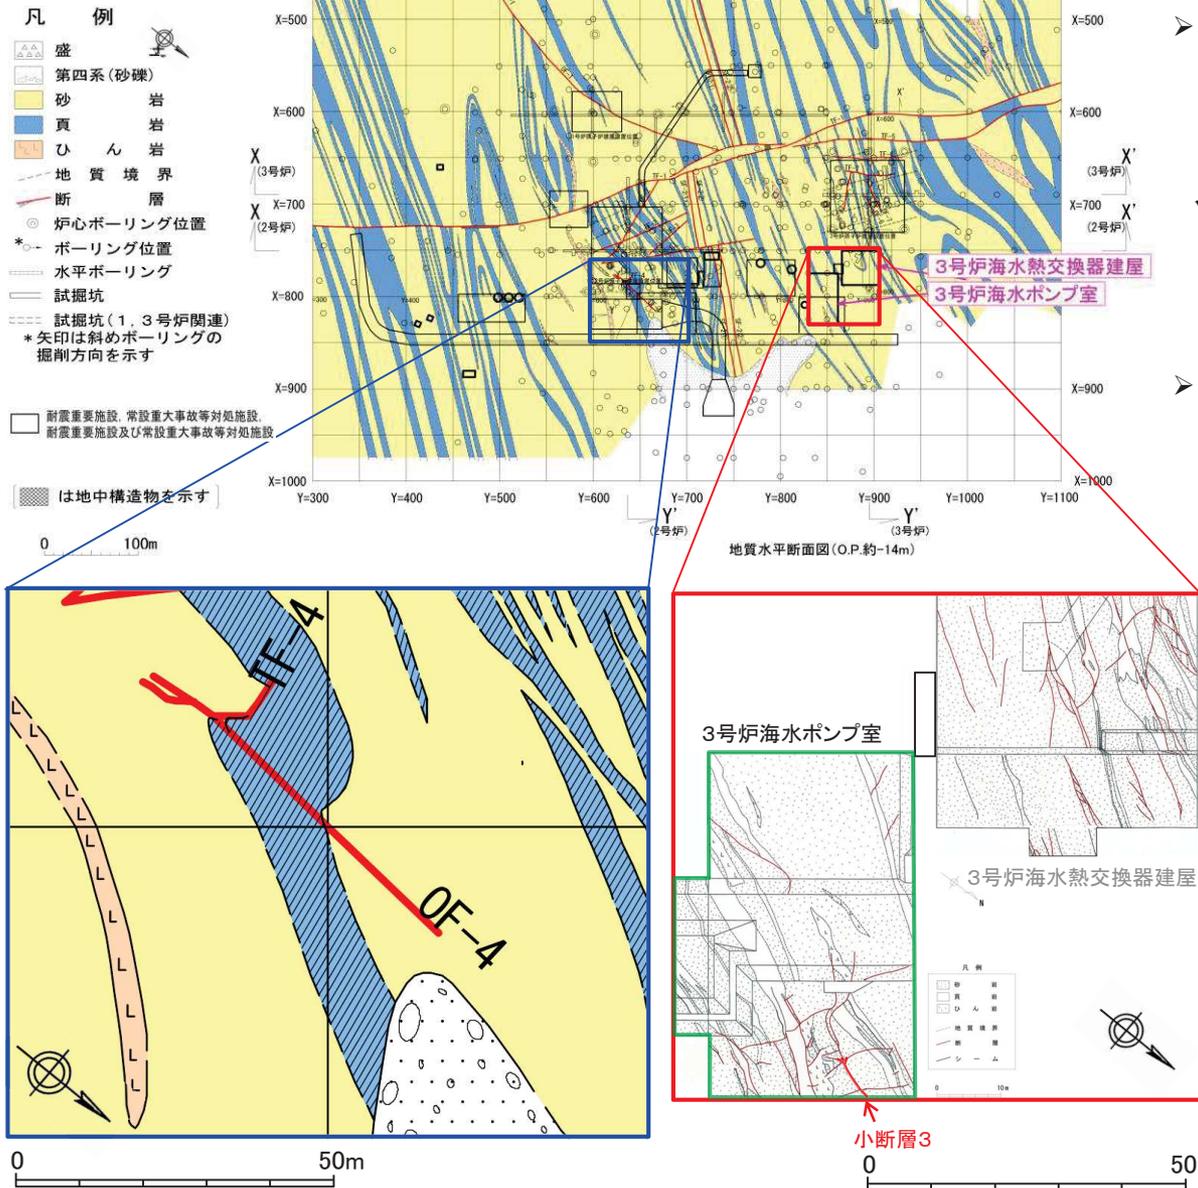
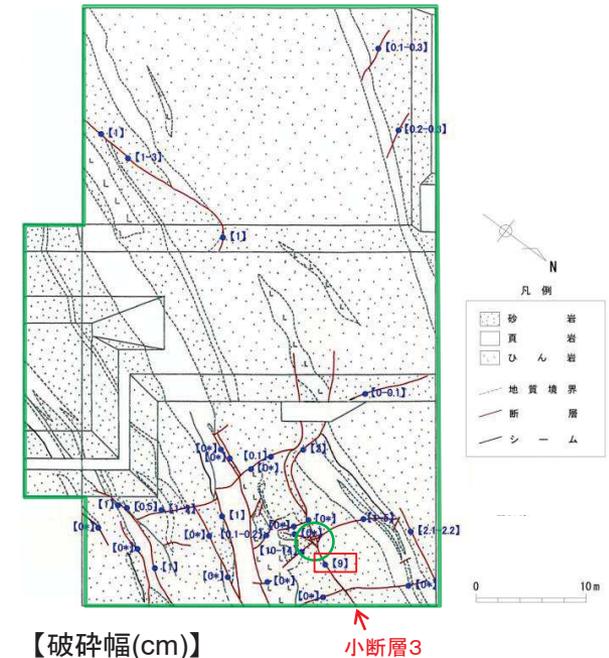
➤ 3号炉海水ポンプ室底盤で観察された小断層について、前述の3号炉海水熱交換器建屋と同様に、主要な断層であるOF-4断層(最大破碎幅6cm, 長さ20~55m)と同等程度の規模の断層について、破碎幅, 長さ, 性状等の詳細を確認した。

✓ 北側に分布する最大破碎幅9cmを有する走向断層(以下, 小断層3)は、底盤範囲内で確認された長さは7mであるが、更に施設範囲外の北方に延長する可能性を有するため最大長さが不明であることを踏まえ、詳細検討を行った。

➤ 小断層3の南端は複数に分散しており、断層末端部の形態を示す(下図○部)ことから、横断断層を挟んだ更に南方には延長しないと考えられる。

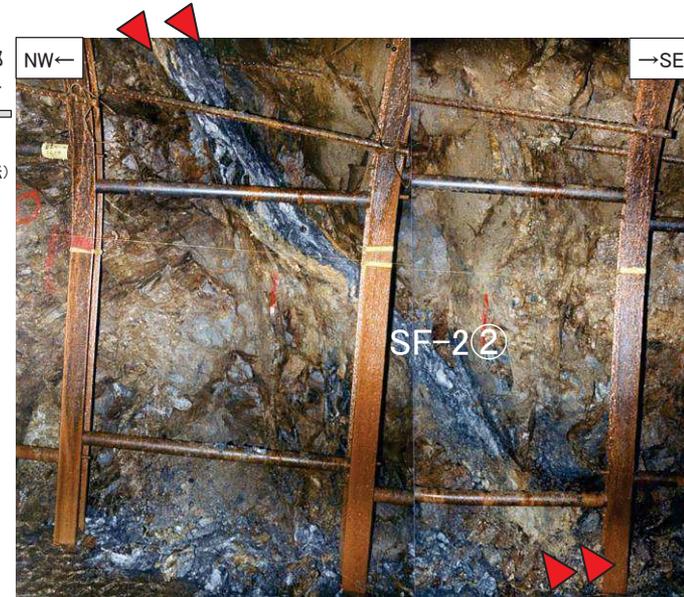
2号炉試掘坑A坑北東壁で確認したSF-2②断層(左:スケッチ, 右:写真)

SF-2②断層

2号炉試掘坑内の露頭において、幅20~30cmの破砕部がみられ、上盤、下盤ともに、褶曲翼部で地層が急傾斜している。

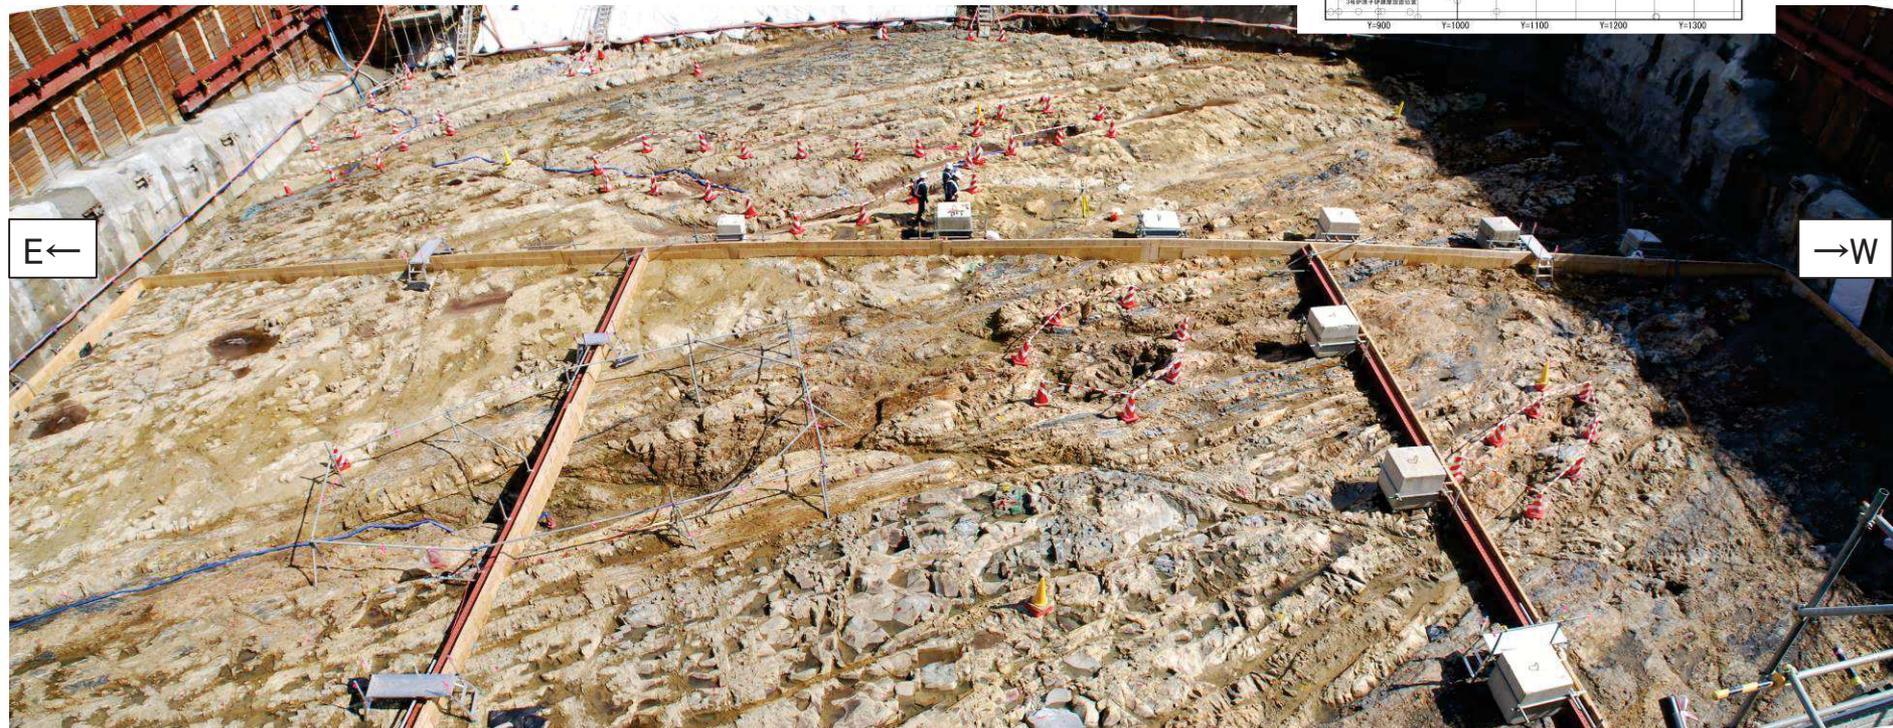
- 淡水貯水槽底盤には、顕著な変位量を有し、比較的破壊幅があり、連続性のある断層は分布していないことを確認している。
- なお、小断層が数本認められるが、連続性に乏しく、変位量が小さいこと(概ね10cm程度)を確認している。
- 一方、褶曲構造が形成される過程で生じたフレキシユラル・スリップと考えられる、層理面と平行なシームが一部に認められる。

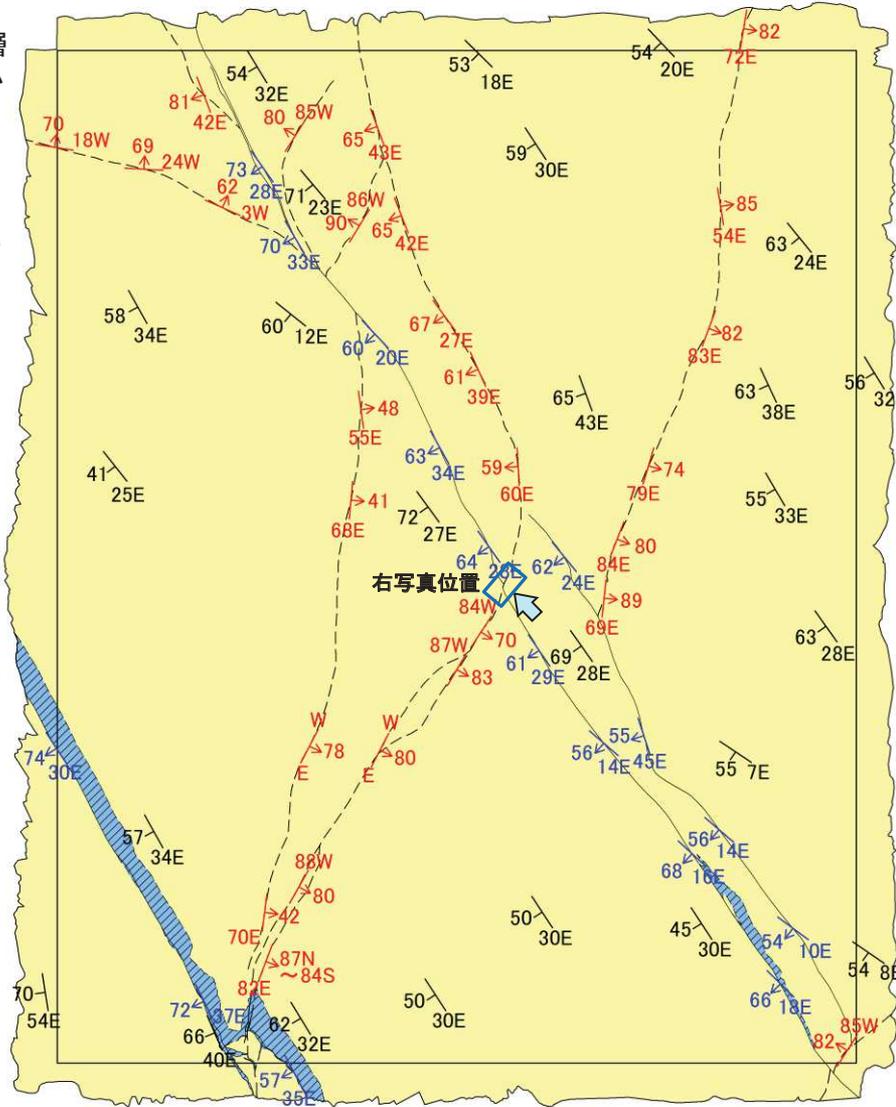
- ▶ 淡水貯水槽底盤に認められる数本の断層については、破碎幅が小さく、変位量が小さいことから、小断層としている。
- ✓ これらの断層の破碎幅は、一部で局所的に10数cmの箇所があるものの、ほとんどの箇所で1cm未満～数cmと小さい。
- ✓ これらの小断層のうち、淡水貯水槽底盤の中央付近において、NE-SW方向に縦断するように分布する一部の断層については、交差するシームのずれから変位量が10～20cm程度と規模が小さく(右写真)、地質図、地質断面図にて表現が可能な規模ではないことを確認している。
- ✓ なお、原子炉建屋付近の断層については、地質データが試掘坑及びボーリング孔に限られるため、工学的な観点から2箇所以上で連続することが確認された断層を抽出している。
- ▶ 一方、これらの断層の長さについては、必ずしも短いことが確認されていないものがあることから、次頁以降にて断層のタイプ(系統)、シームとの関係、地質構造発達史及び熱史における位置付け等を整理し、断層形成のメカニズム及び時期について考察する。
