## 2. 3 横断断層(TF系)

## 2. 敷地の断層 2.3 横断断層(TF系)

### 2.3.1 TF-1断層【確認位置】

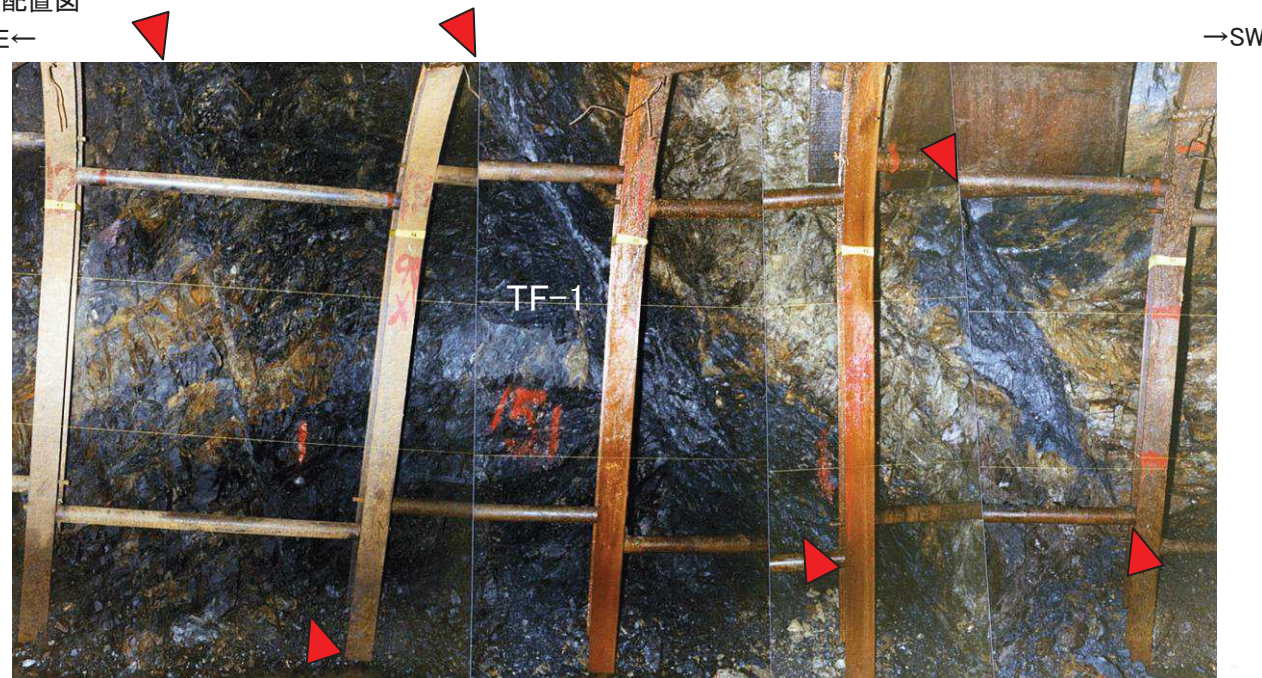
TF-1断層 2号炉試掘坑B坑南東壁写真

- 2号炉試掘坑内の露頭において、TF-1断層を確認。
- ✓ 幅約4mの破碎部がみられる。
- ✓ 落差2.5m以上(試掘坑高さ以上)と推定される。
- ✓ 断層破碎部内(下盤側)に南西側下がりの正断層センスの動きを示す地層の変形がみられる。

| 断層名 | 断層のタイプ | センス | 走向／傾斜 | 最大破碎幅 (cm) | 性状 |
|---|---|---|---|---|---|
| TF-1 | 横断断層 | 南西側下がり (正断層) | N20° ~ 84° W / 40° ~ 85° SW | 400 | 角礫・黒色粘土・小岩片・小岩塊を含む。固結状破碎部を伴う。 |

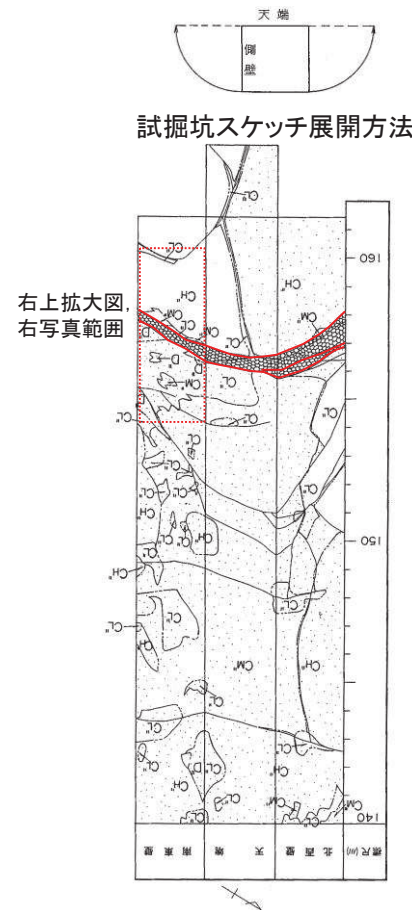
TF-1断層周辺 3号炉試掘坑2号坑展開図

- 3号炉試掘坑内の露頭において、TF-1断層を確認。
- ✓ 幅約20～40cmの破碎部がみられる。
- ✓ 変位量約2.5m以上(試掘坑高さ以上)と推定される。

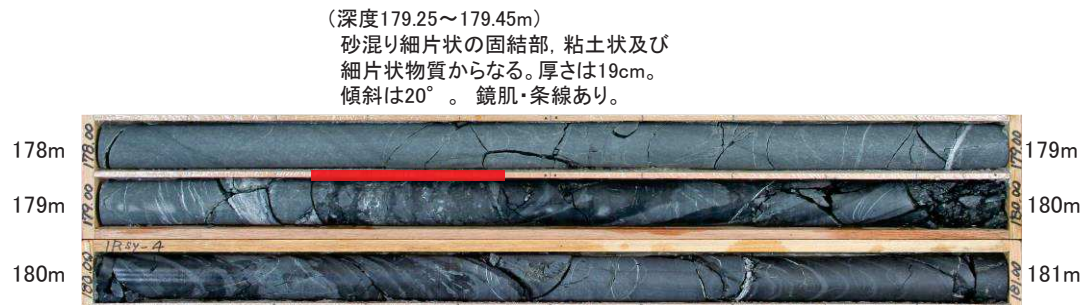
1Rsy-4孔(斜め60° ボーリング)コア写真

- 敷地西部等のボーリングコアにおいて、TF-1断層を確認。
- ✓ TF-1断層は、1号炉～2号炉付近の地下深部においては2条に分岐している。
- ✓ 破碎部は、膨縮、分岐などにより、破碎幅の変化が著しい。
- ✓ 一般に、明瞭なせん断面を伴い破碎物質からなる数10cmの顕著な破碎部と破碎の影響を受けた弱破碎部や固結部がみられる。

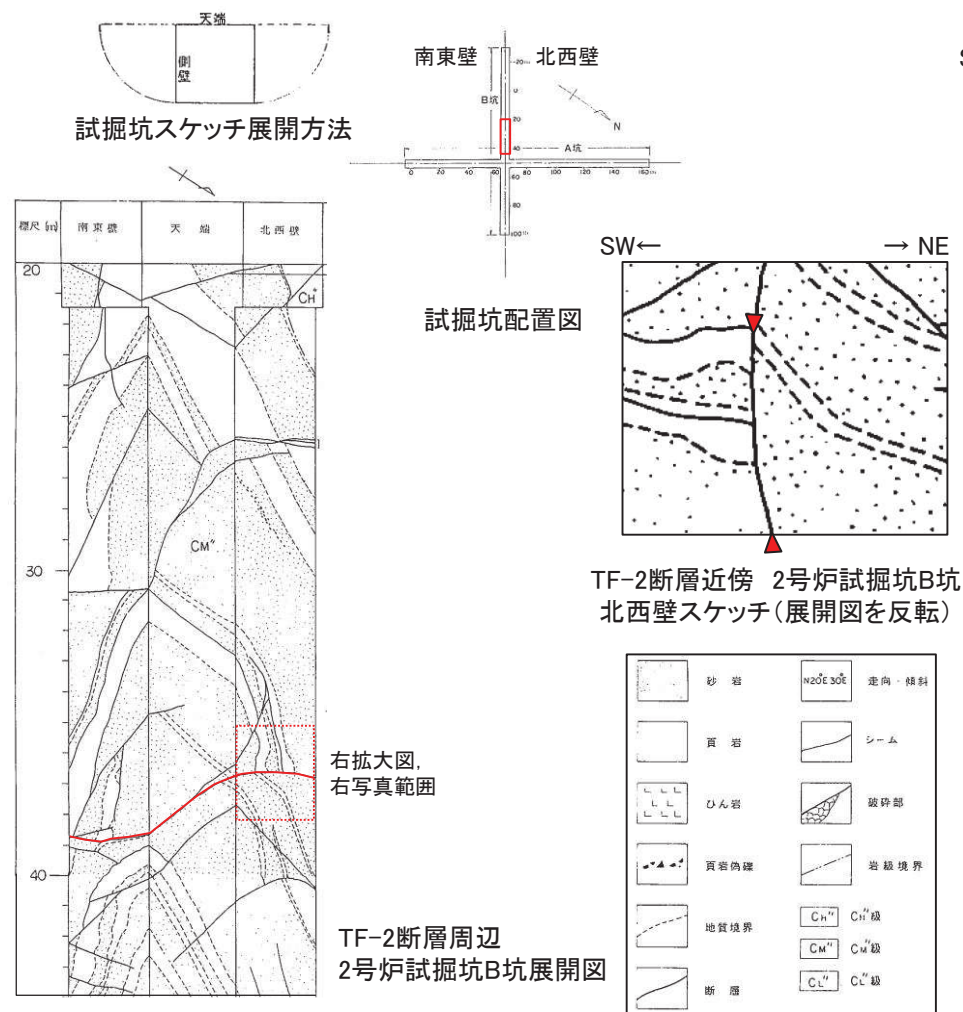
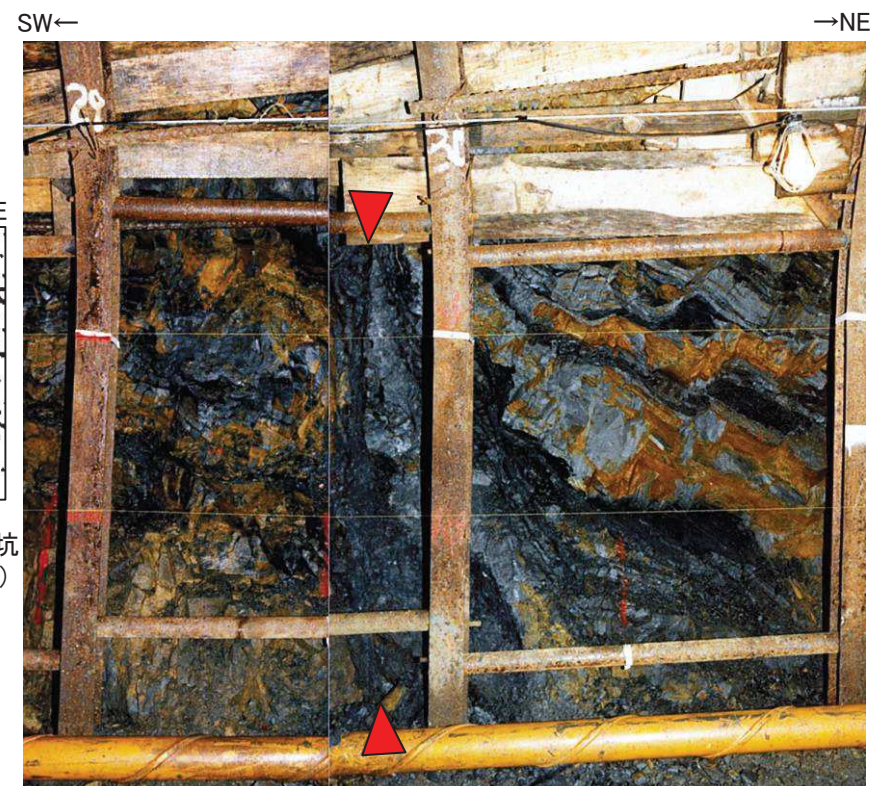
TF-2断層 2号炉試掘坑B坑北西壁写真

- 2号炉試掘坑内の露頭において、TF-2断層を確認。
- ✓ 幅40cm以下の破碎部がみられる。
- ✓ 断層の下盤側(北東側)に、南西側上がりの動きを示す地層の変形がみられる。

| 断層名 | 断層のタイプ | センス | 走向／傾斜 | 最大破碎幅(cm) | 性状 |
|---|---|---|---|---|---|
| TF-2 | 横断断層 | 西側上がり(逆断層) | N38° ~86° W/<br>68° S~90° | 40 | 角礫・砂・角礫混じり粘土を含む。<br>中心部に小岩塊を含む。 |

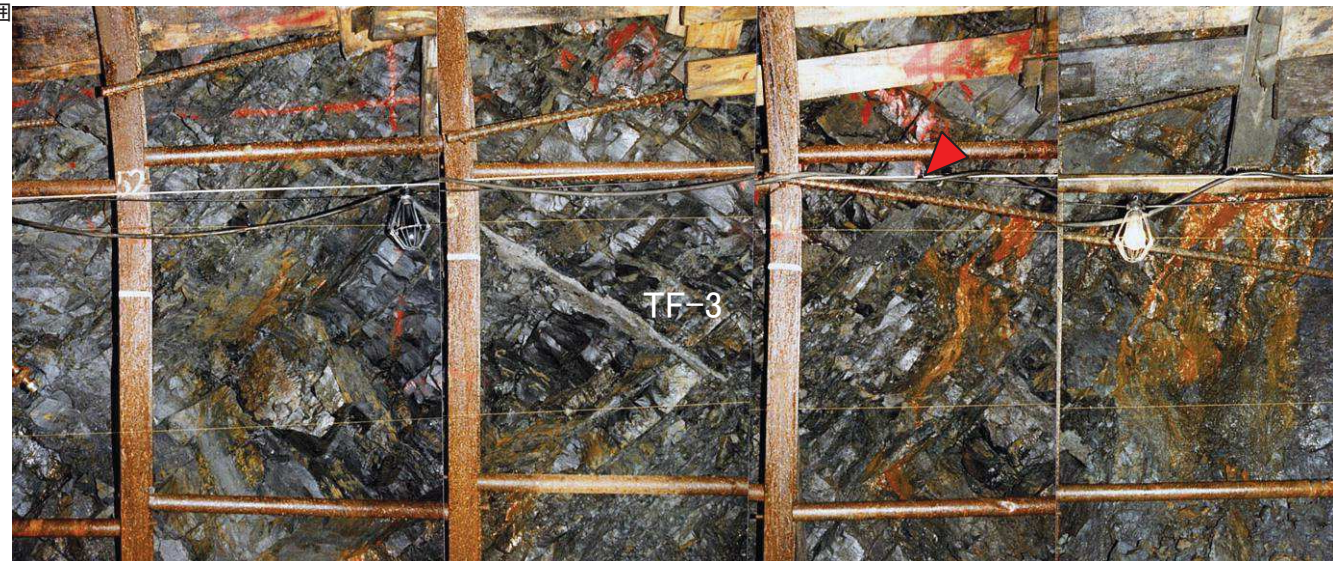
TF-3断層 2号炉試掘坑B坑北西壁写真

- 2号炉試掘坑内の露頭において、TF-3断層を確認。
- ✓ 幅1～1.5cmの破碎部がみられる。
- ✓ 上盤側(南西側)下がりの正断層センスの落差数10cm程度のずれがみられる。

| 断層名 | 断層のタイプ | センス | 走向／傾斜 | 最大破碎幅 (cm) | 性状 |
|---|---|---|---|---|---|
| TF-3 | 横断断層 | 南西側下がり (正断層) | N38° ~ 50° W / 50° SW ~ 90° | 80 | 角礫・砂・粘土を含む。レンズ状で鏡肌を有する小岩片含む。 |

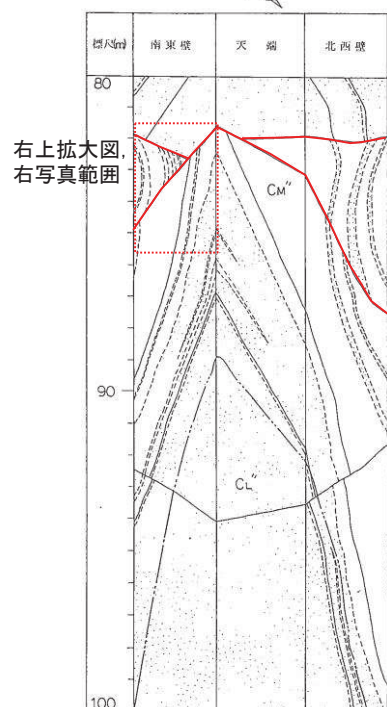
OF-4断層、TF-4断層周辺  
2号炉試掘坑B坑展開図

➤ 2号炉試掘坑内の露頭において、OF-4断層、TF-4断層を確認。

- ✓ TF-4断層はOF-4断層に切られている。
- ✓ TF-4断層は破碎幅3～20cmの破碎部がみられる。

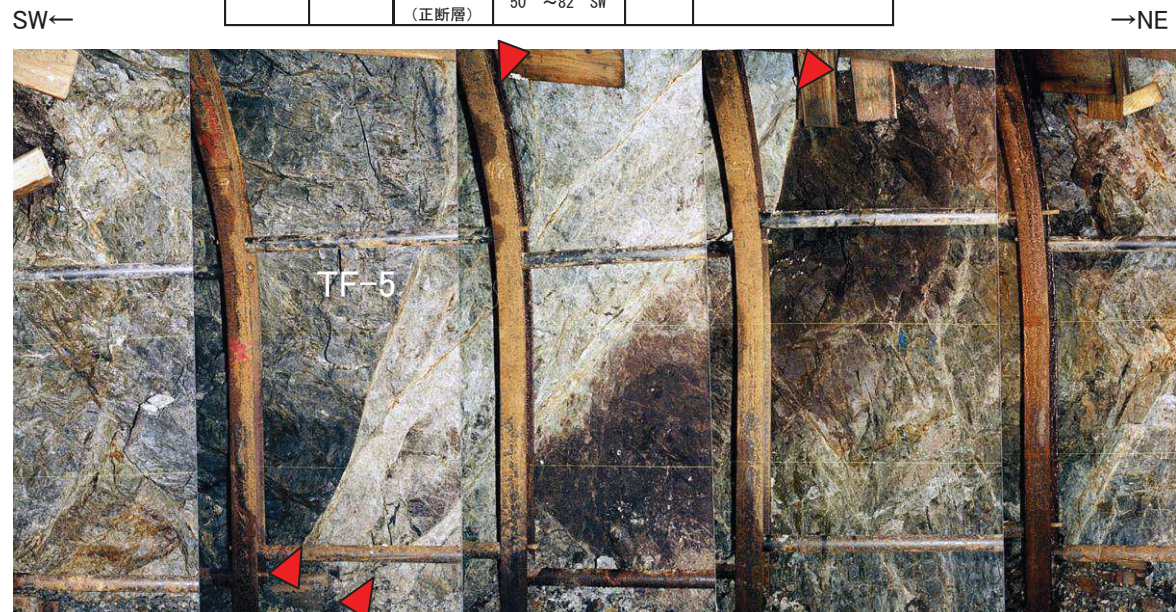
TF-5断層 3号炉試掘坑2号坑北西壁写真

- 3号炉試掘坑内の露頭において、TF-5断層を確認。  
✓ 破碎部は、破碎幅の変化に富み、角礫状～固結状部の影響ゾーンを含めて最大で幅約1～1.5mだが、下方へ急激に幅を減じている。

| 断層名 | 断層のタイプ | センス | 走向／傾斜 | 最大<br>破碎幅<br>(cm) | 性状 |
|---|---|---|---|---|---|
| TF-5 | 横断断層 | 南西側下がり<br>(正断層) | N30° ~36° W/<br>50° ~82° SW | 150 | 角礫・砂・粘土を含む。 |

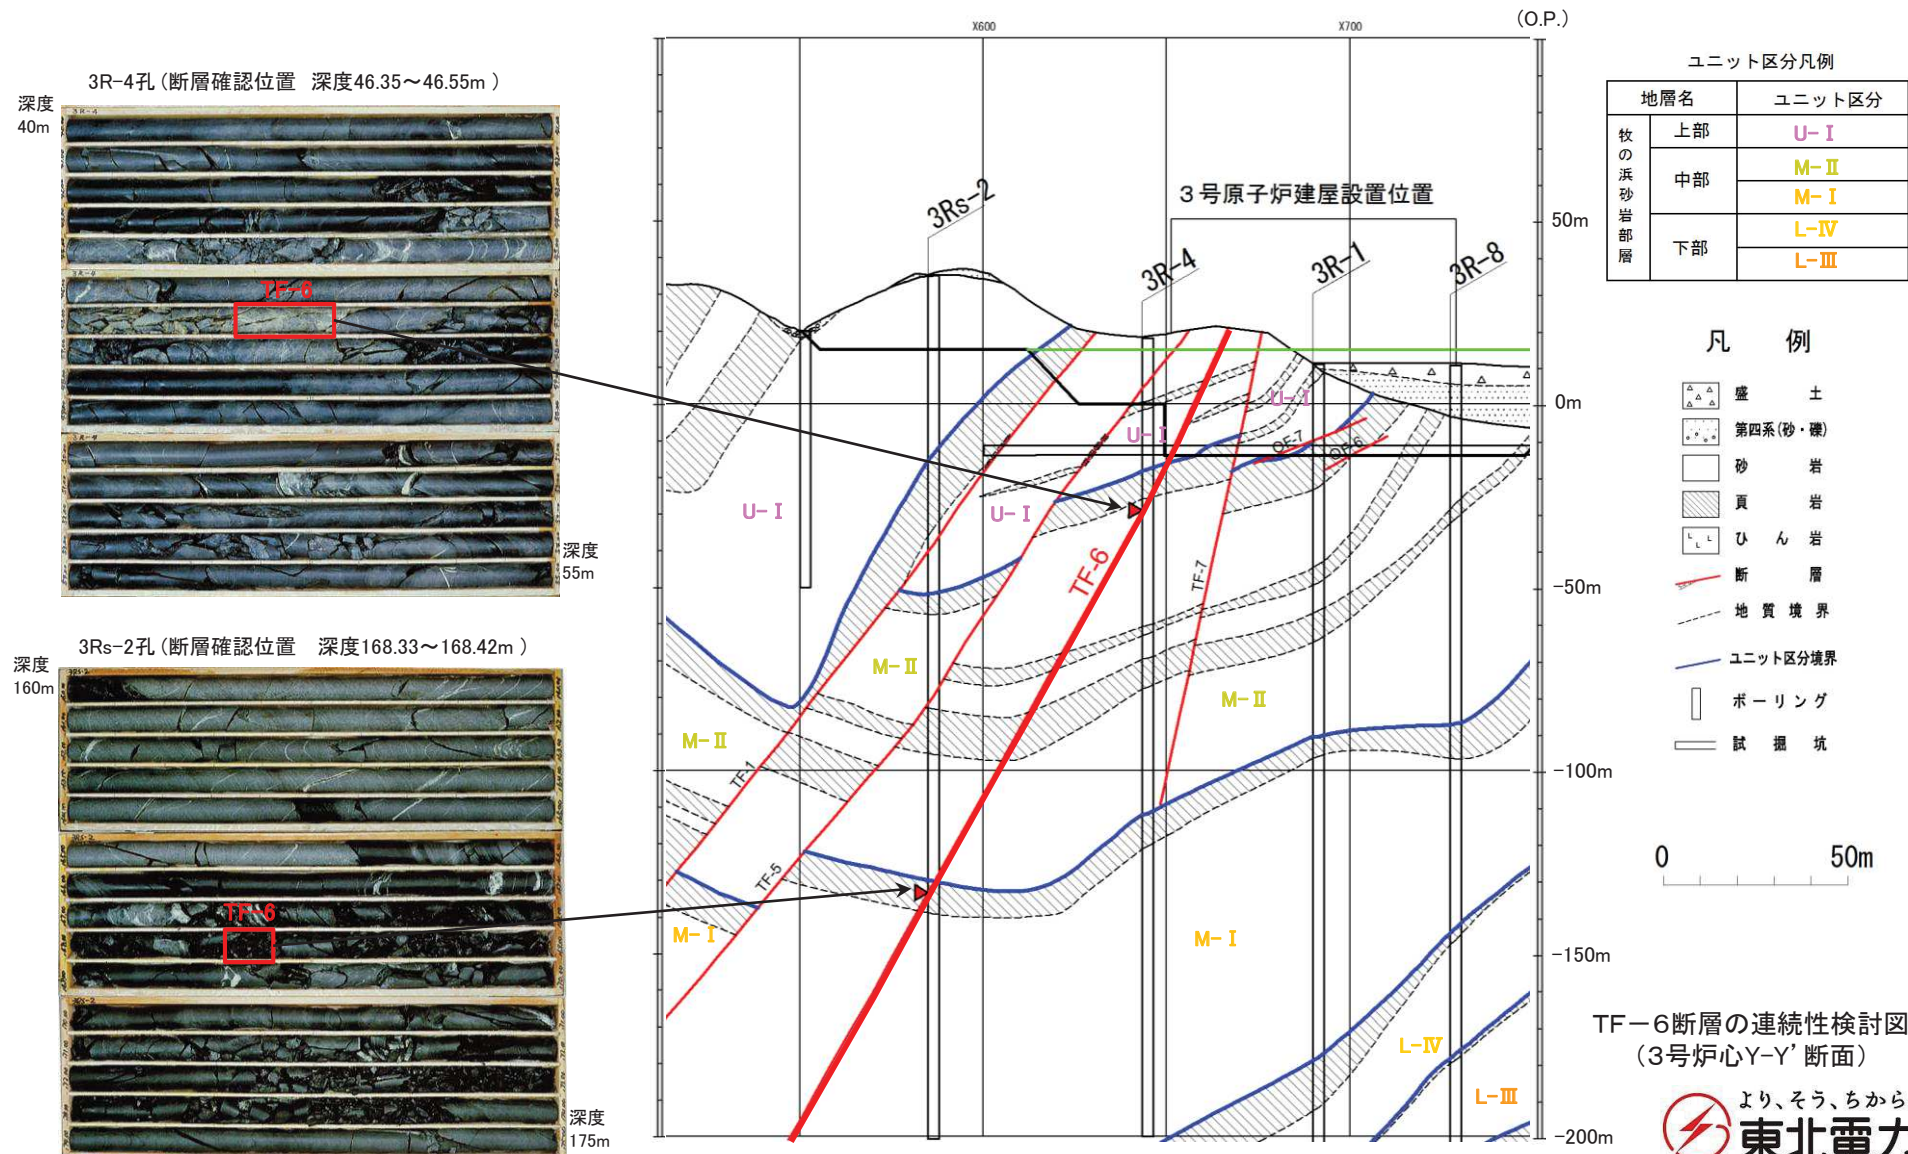
➤ 深部方向には、O.P.-200m以深まで連続する可能性が否定できない。

✓ 深部方向の想定延長位置のボーリングコア(3R-4孔と3Rs-2孔)に、TF-6断層に対応する可能性がある破碎部が存在することを確認。

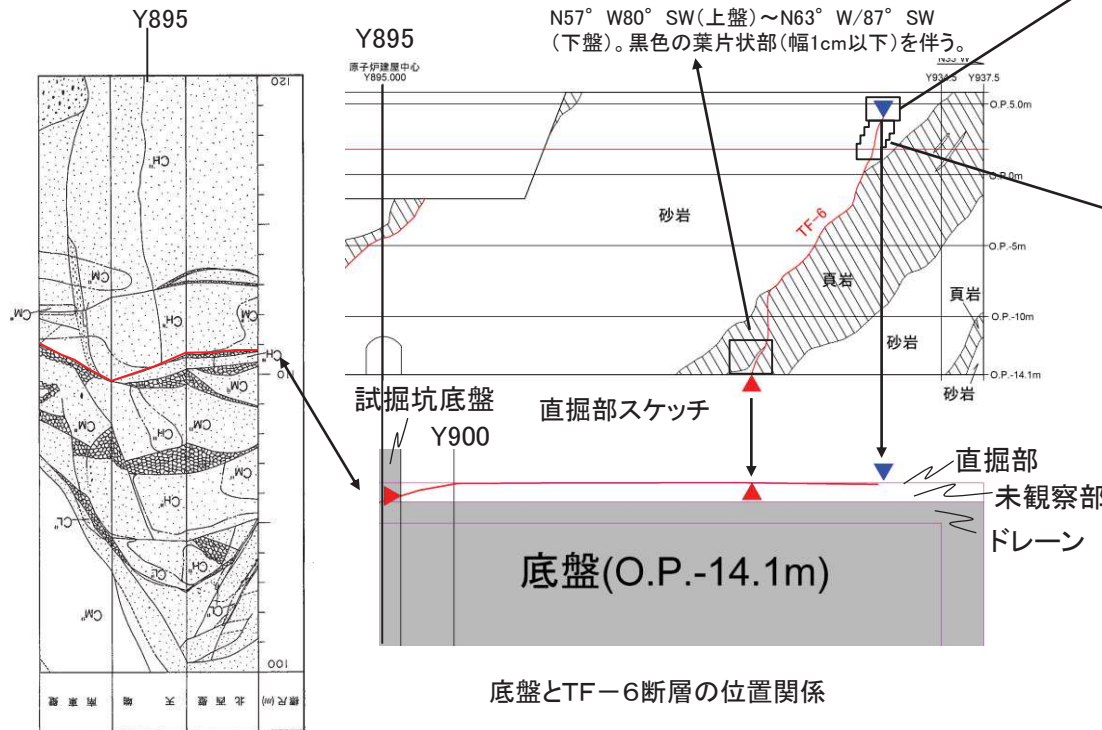
底盤とTF-6断層の位置関係

- 断層の北西端は、3号原子炉建屋南西端壁面直掘部法面の最上部まで達しておらず、途中で消滅。

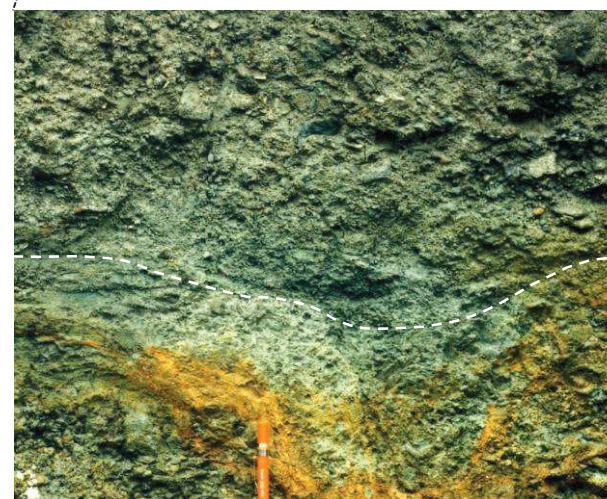
断層面を覆う第四系基底面状況(近接)  
(追い込み掘削箇所)

- TF-1断層破碎帯の下盤側境界付近の顕著なせん断面bは沖積層(第四系)基底の侵食面に覆われている。

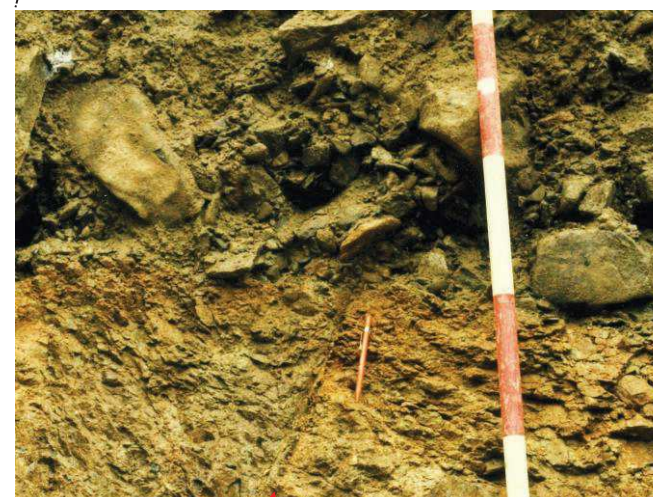
断層面を覆う第四系基底面状況(近接)  
(追い込み掘削箇所)

- TF-1断層破碎帯の上盤側境界付近の顕著なせん断面cは沖積層(第四系)基底の礫層に変位・変形を与えていない。

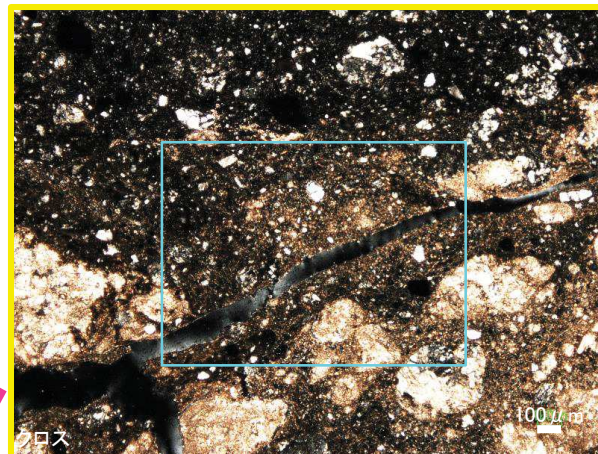
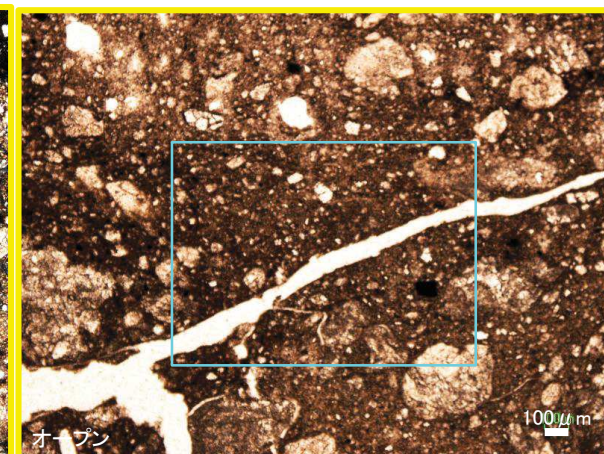
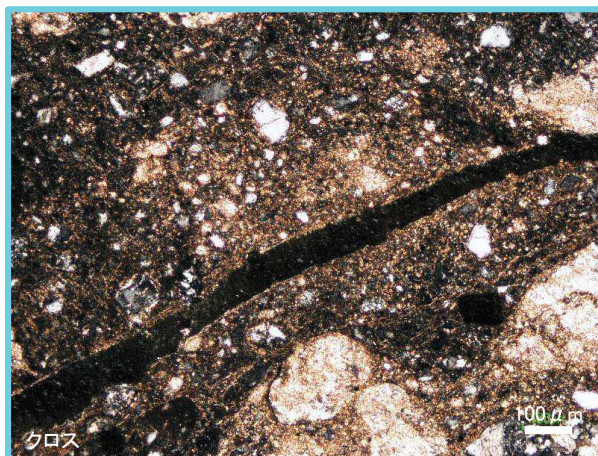
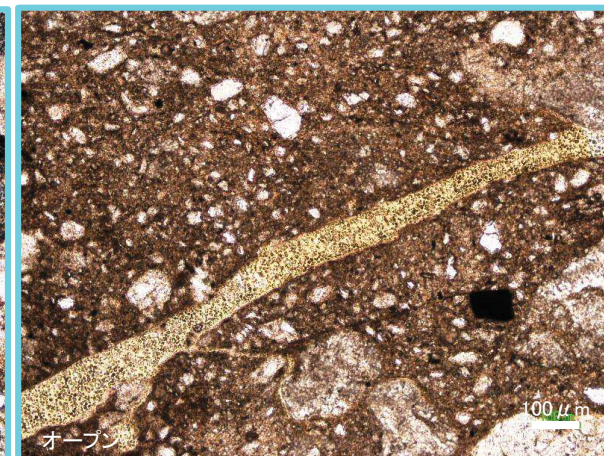
- TF-1断層の最新面である面③' 付近の鉱物の晶出状況を観察した。
- 晶出している鉱物は、オープンで無色、クロスで高次の干渉色を示すことからカルサイトである。
- TF-1断層の最新面である面③' を横断するようにカルサイトが晶出し、面③' の活動に伴う変形は確認されない。

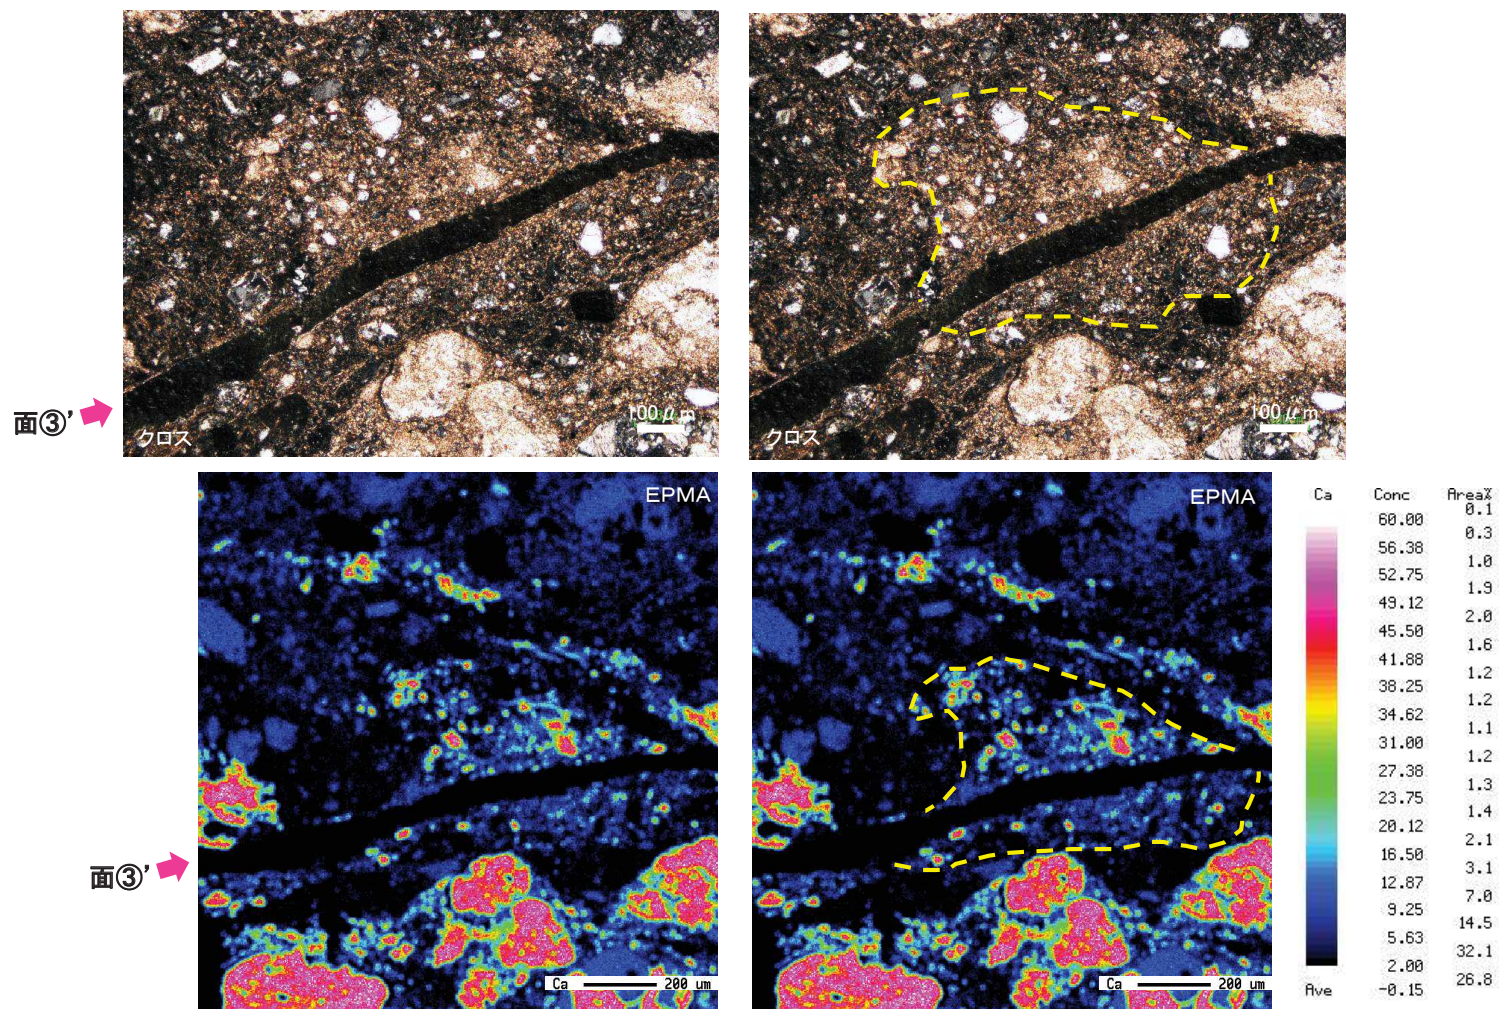
➤ EPMA分析の結果から、晶出している鉱物は、カルシウム濃度の高い領域に対応していることからカルサイトである。

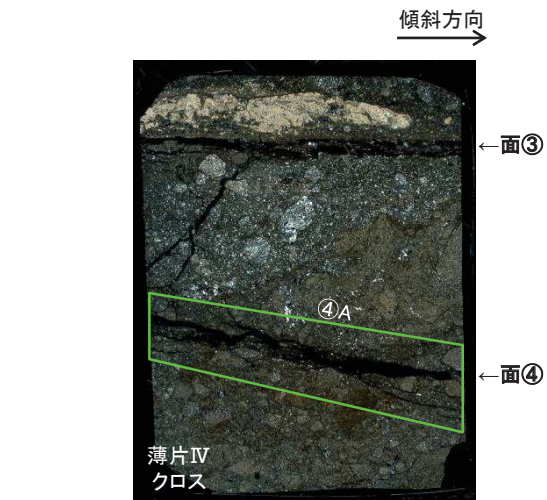
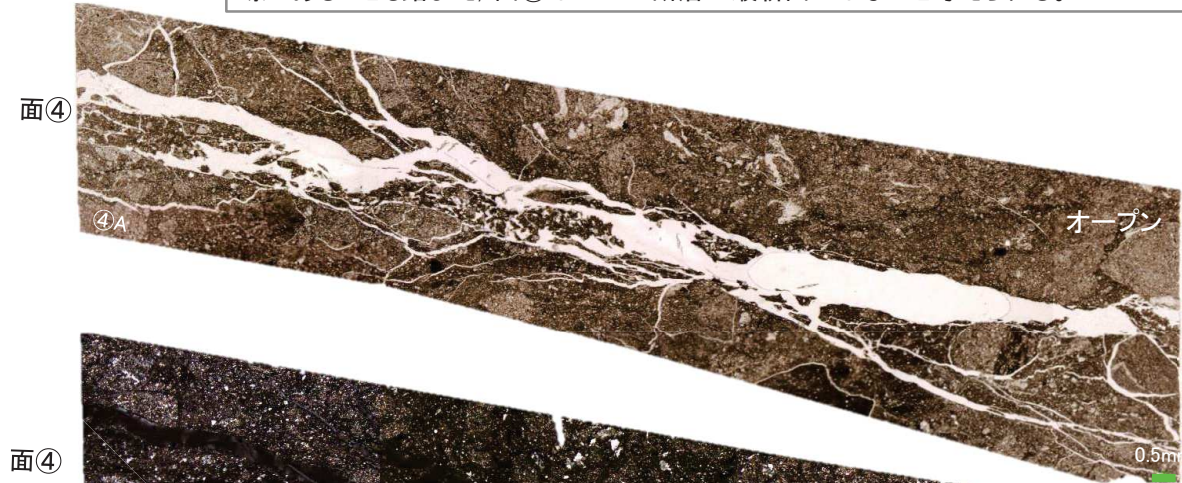
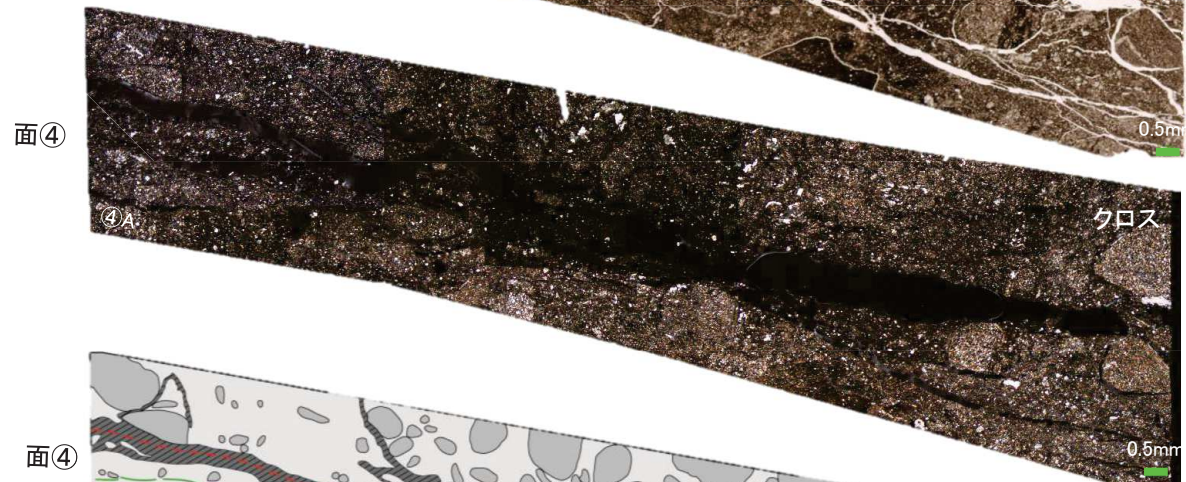
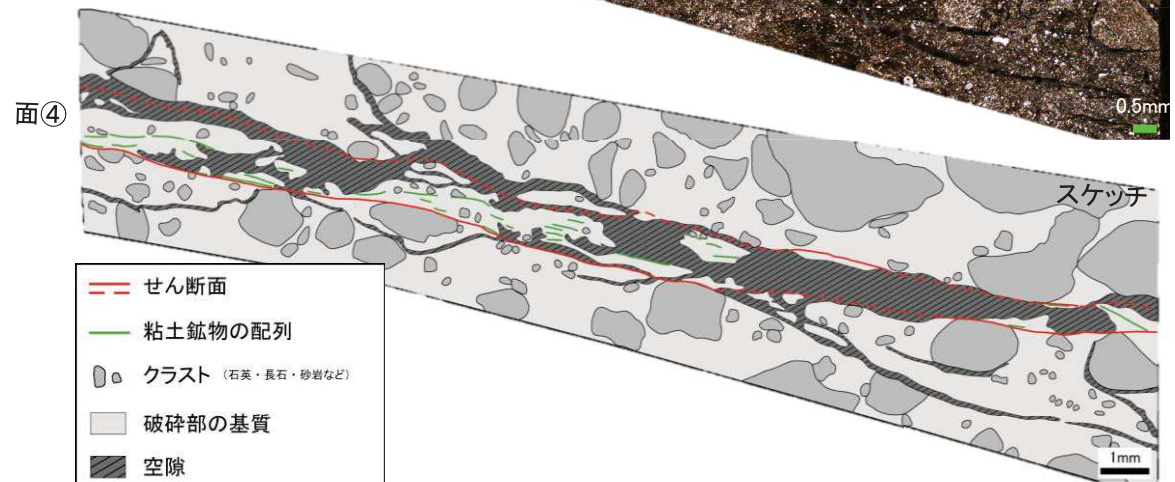
- 詳細薄片観察の結果, 面④付近は, 他の面に比べ破碎・細粒化の程度が弱く, また, 面自体の直線性も乏しいことを確認した。

コア観察, ボアホールカメラ観察において, せん断面を認定しづらく, 面自体が不明瞭であることも踏まえ, 面④はTF-1断層の最新面ではないと考えられる。

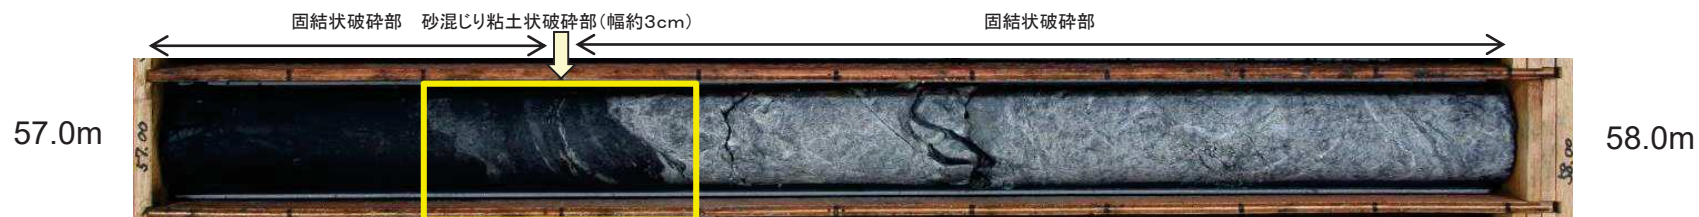
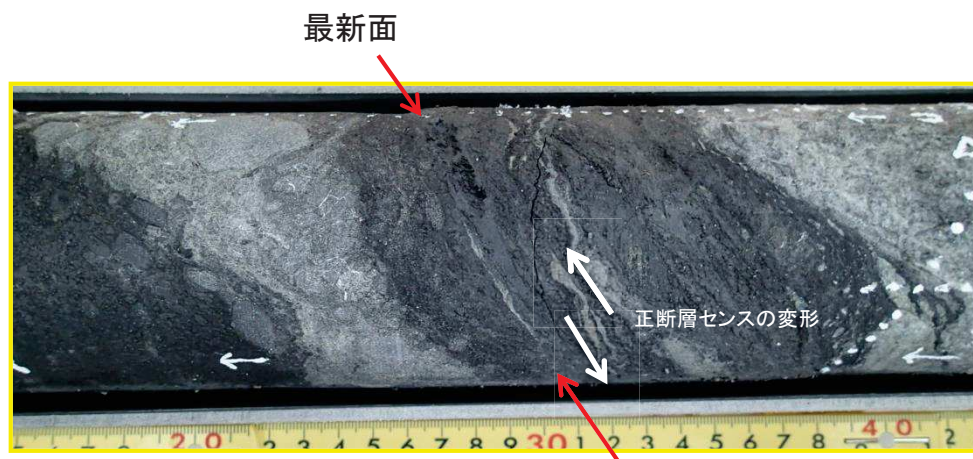
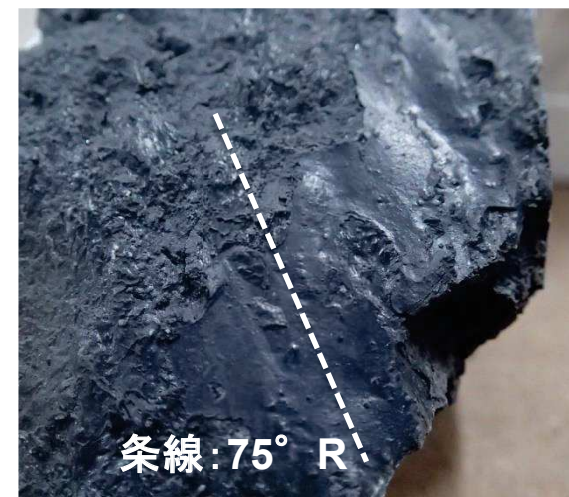
- 最新面は、5～10mmのガウジを狭在。
- 周囲は固結している。
- ガウジの周辺部は正断層センスの変形をしている。
- 最新面における条線は、75° R。

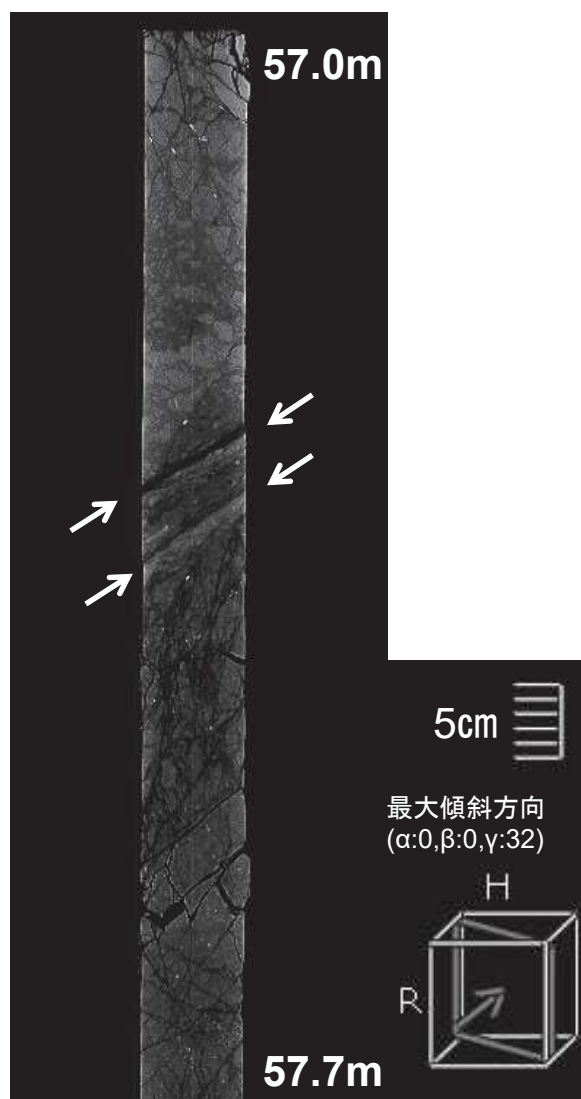
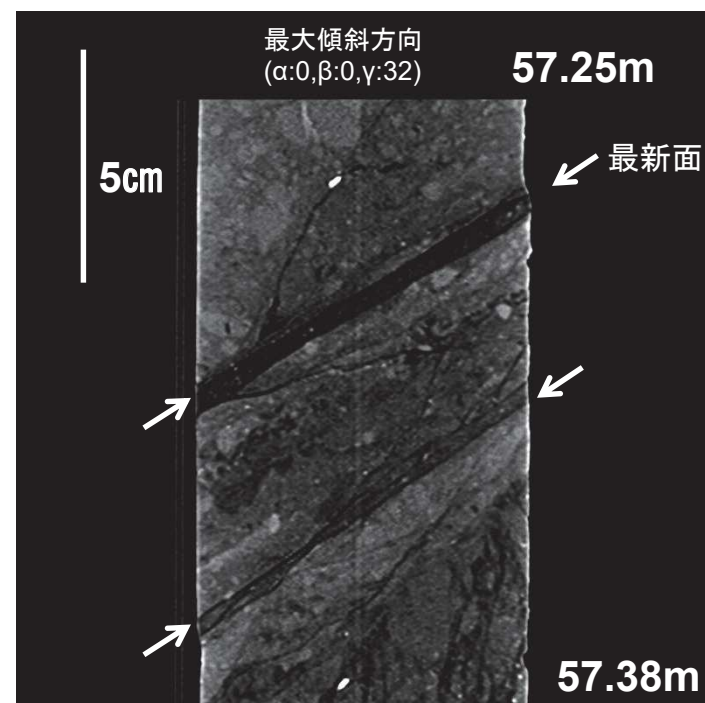
CT観察にて、TF-1断層における最新面を確認した。

- CT画像より、57.3m付近をTF-1断層における最新面と判断した。
  - ・直線性に優れる。
  - ・低密度部が比較的厚い。
  - ・コア観察において、下部の破碎部より条線が多く観察される。

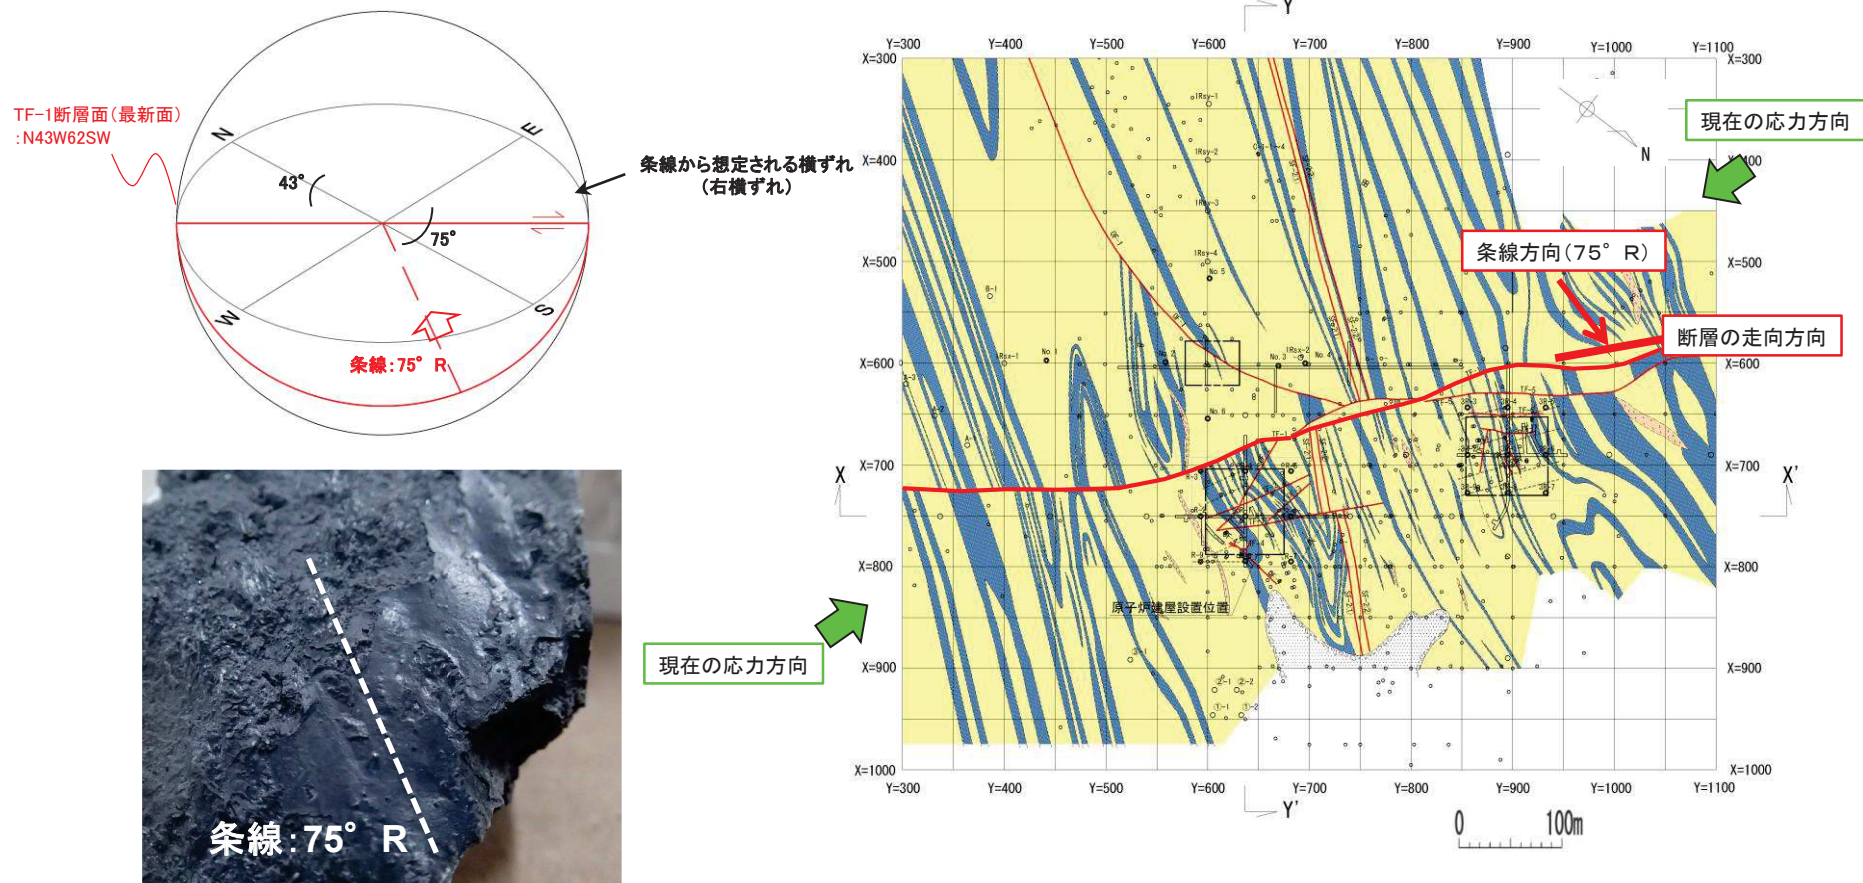
- TF-1断層の最新面の条線観察結果は75° Rであるため、横ずれ成分としては右横ずれセンスを示す。
  - 一方、概ねNW走向のTF-1断層に対して、現在東北地方にかかる応力場は概ねE-W方向～WNW-ESE方向のため、仮に現在の応力場でTF-1断層が動くとなると、左横ずれセンスの動きが考えられる。
- ⇒現在の応力場に関するデータについて整理を行った。

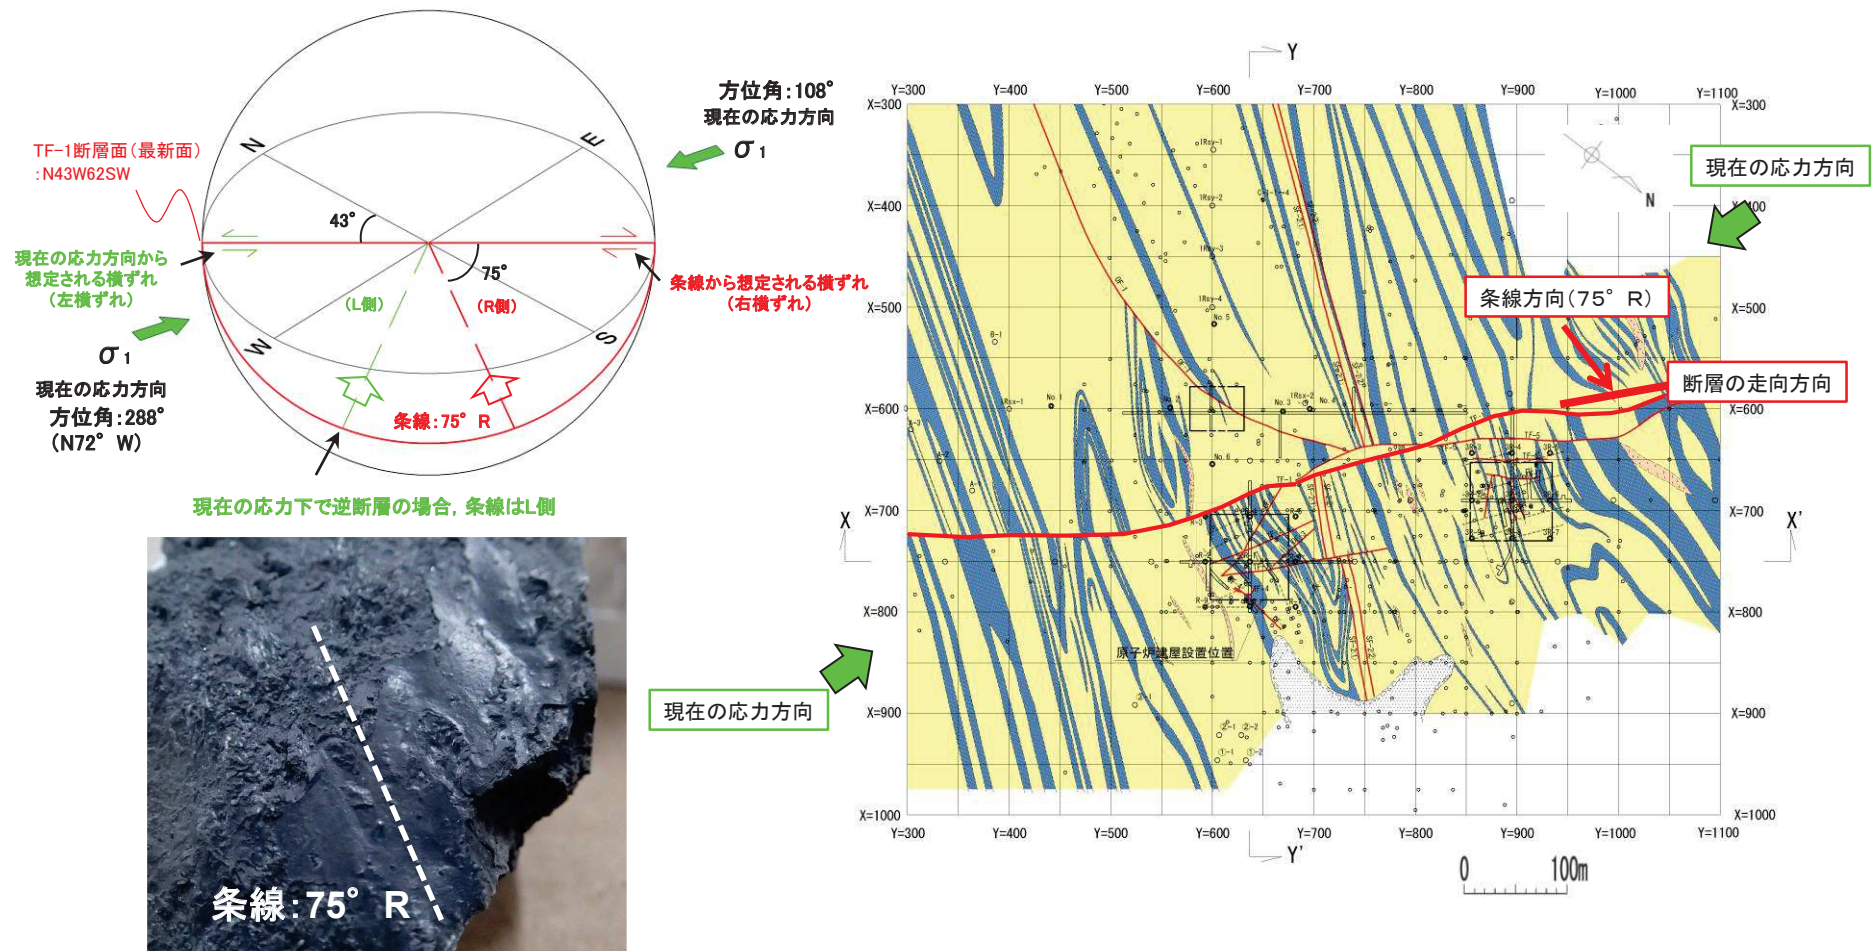
- TF-1断層の最新面の条線観察結果は $75^\circ$  Rであるため、横ずれ成分としては右横ずれセンスを示す。
- 一方、概ねNW走向のTF-1断層に対して、Terakawa and Matsu'ura (2010)に基づく現在の応力場は、断層の走向より反時計回りにやや斜交する方向のため、仮に現在の応力場でTF-1断層が動くとなると、左横ずれセンスの動きが考えられる。  
⇒ 最新面の条線から想定されるTF-1断層の最終活動を考慮すると、現在の応力場で動いたものではないと考えられる。

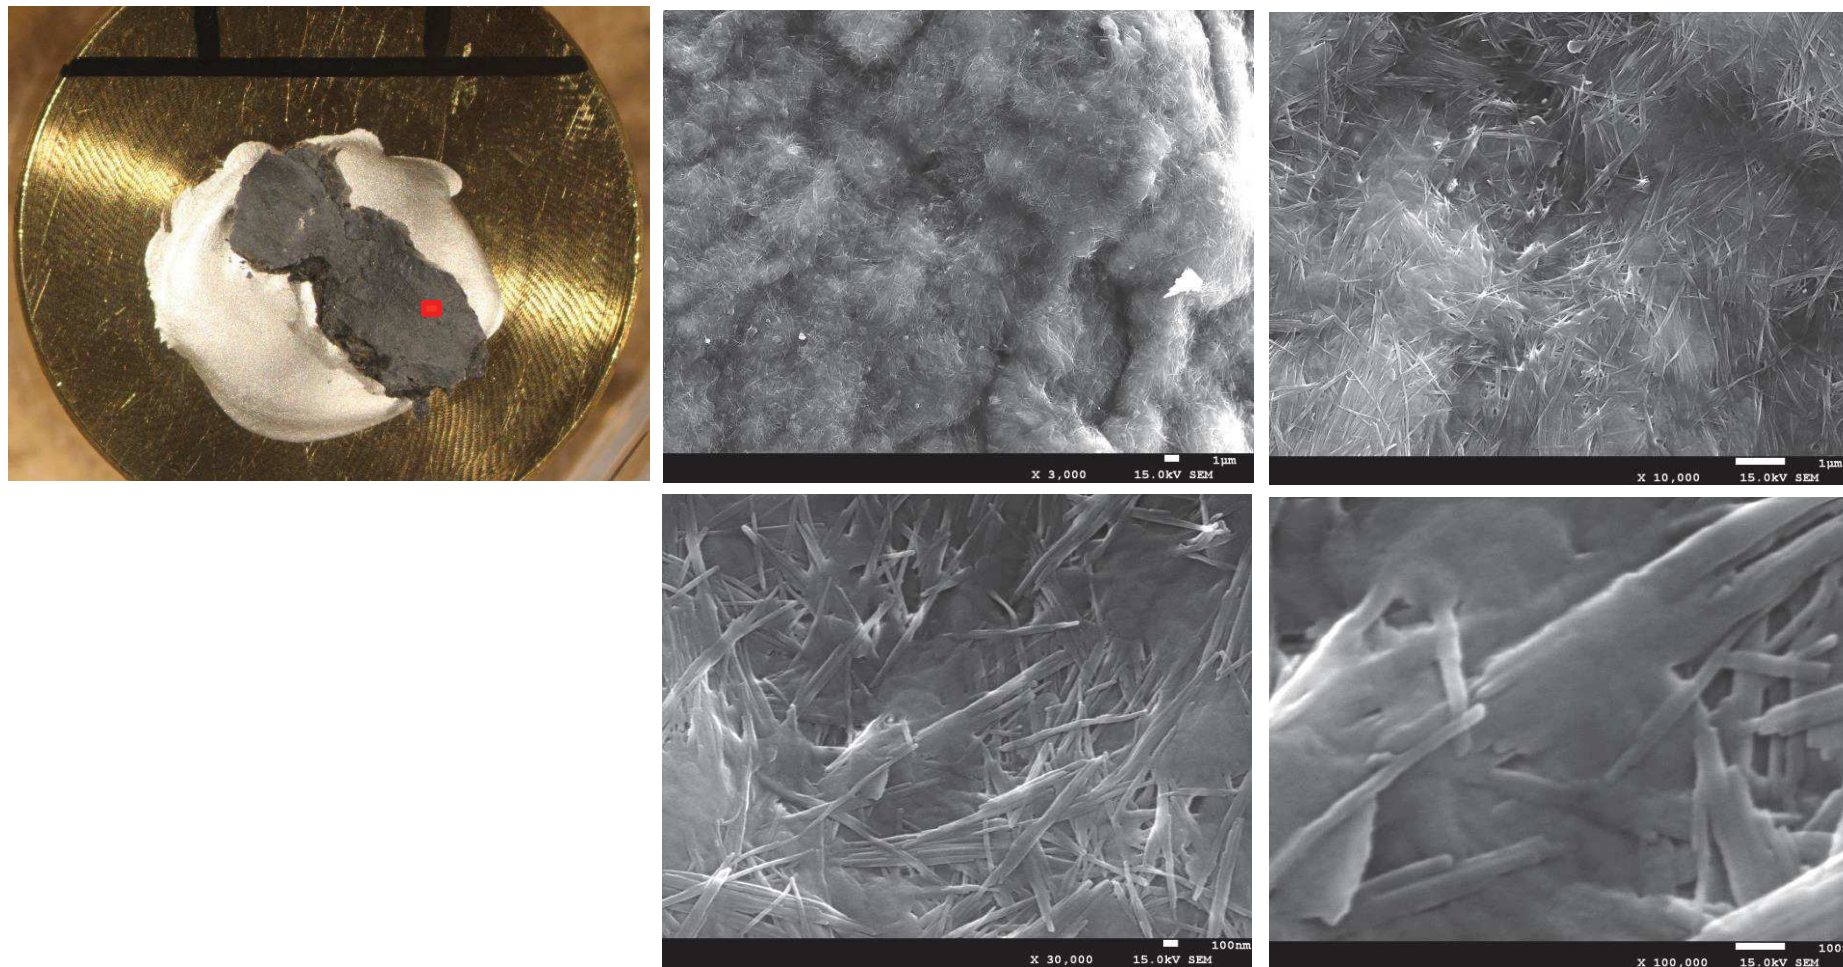
➤ TF-1断層の最新面には長柱状の自形の粘土鉱物が成長し、破壊されていない。

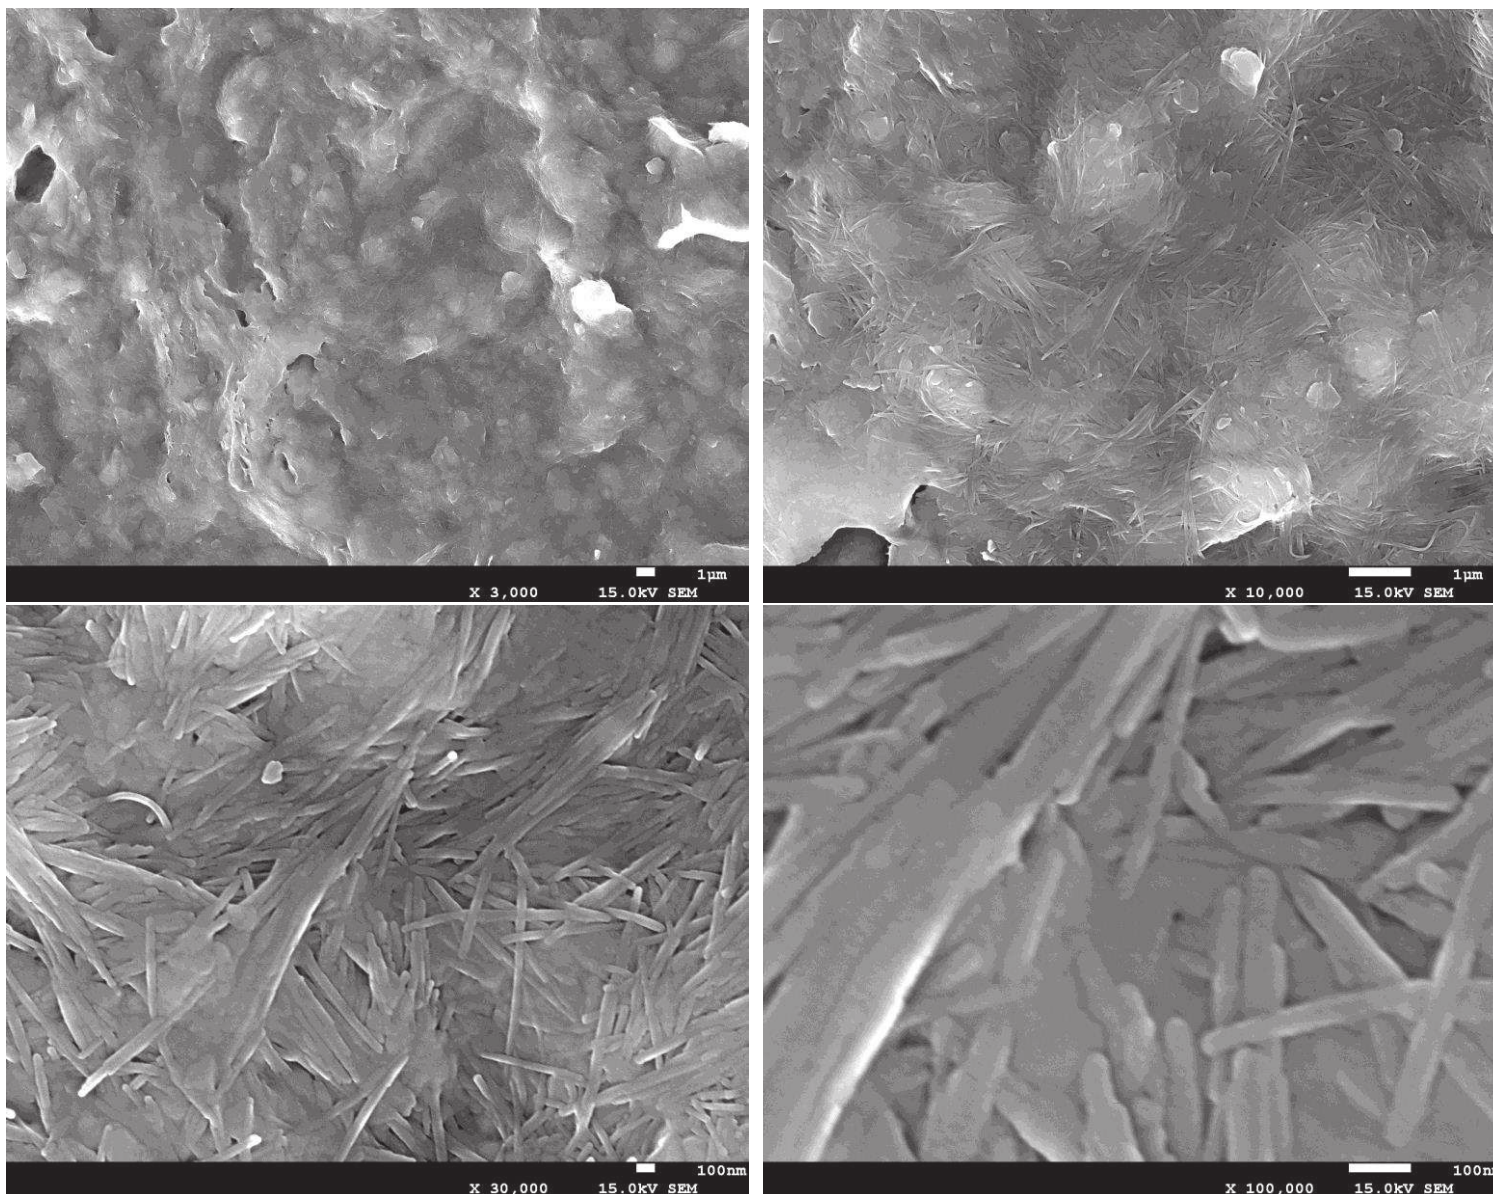
➤ TF-1断層の最新面には長柱状の自形の粘土鉱物が成長し、破壊されていない。
