## 2. 3 横断断層(TF系)

## 2. 敷地の断層 2.3 横断断層(TF系)

### 2.3.1 TF-1断層【確認位置】

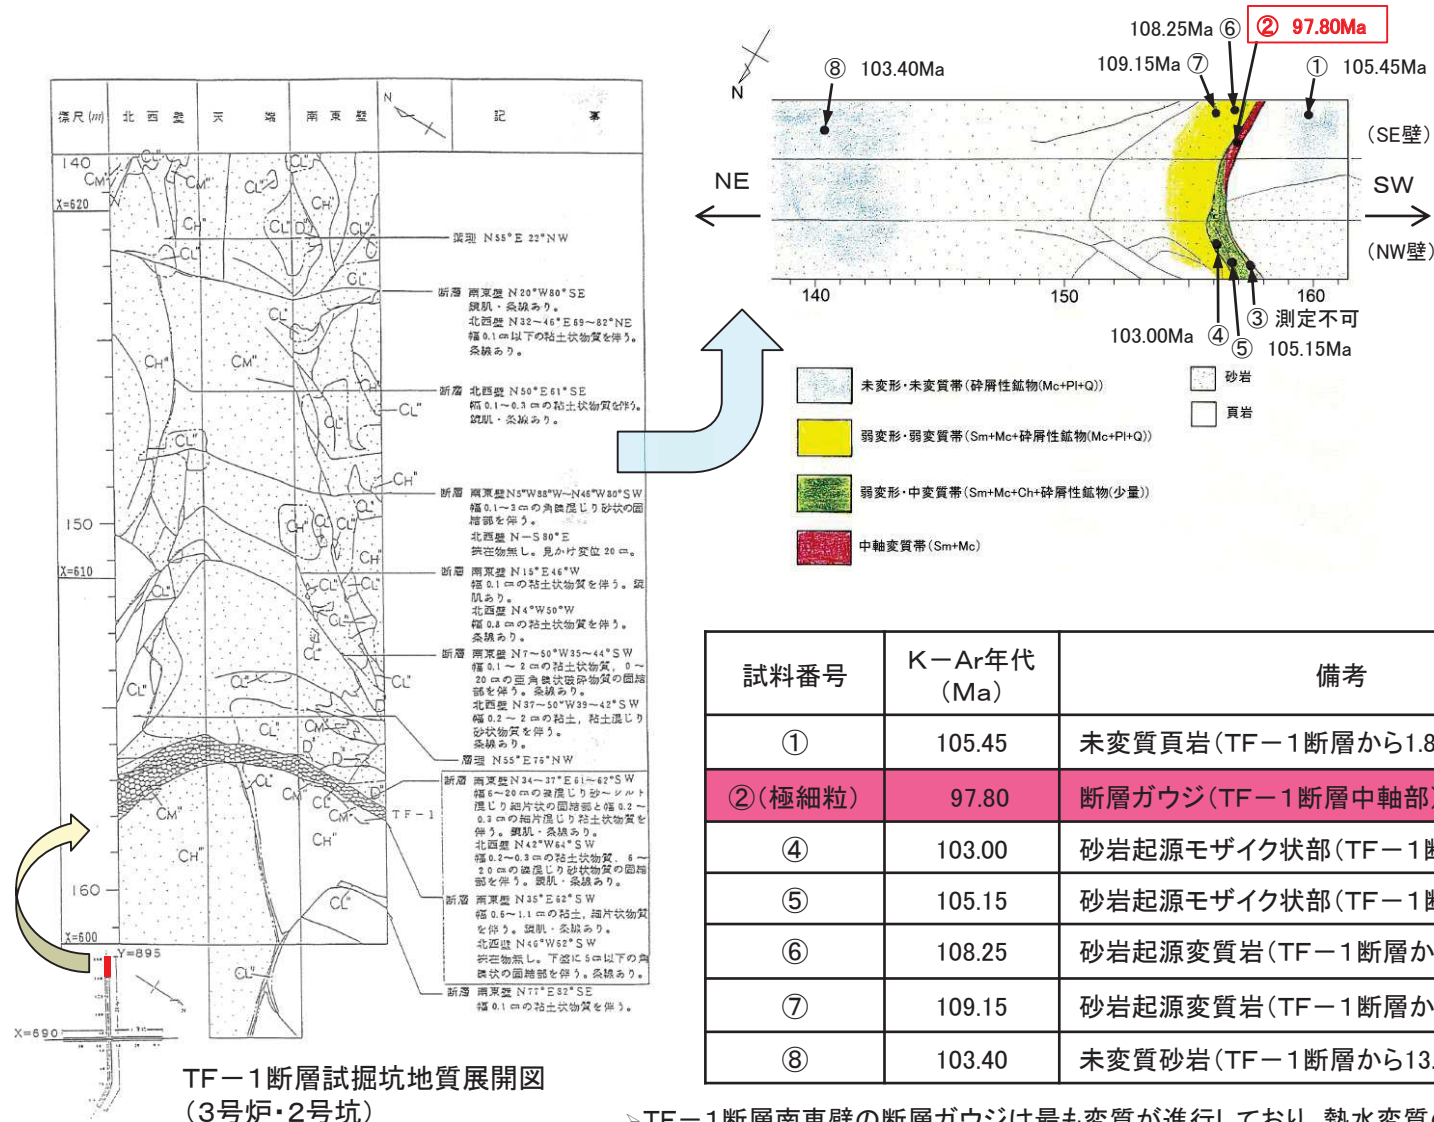
➢ TF-1断層南東壁の断層ガウジは最も変質が進行しており、熱水変質の影響が大きいと考えられる。  
➢ 上記のガウジ(極細粒粘土)から採取した白雲母粘土鉱物のK-Ar年代は、周辺に比べて最も若い年代を示す。  
⇒ TF-1断層破碎部内で熱水活動の影響を受けたと考えられるK-Ar年代は97.8Ma。
