女川原子力発電所 2号機 作業員の微量な放射性物質の体内への取り込みに至った経緯（イメージ図）

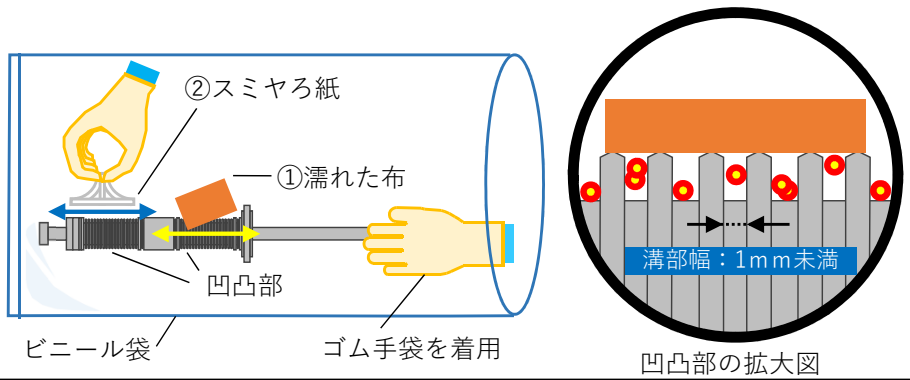
(1) 3月24日：除染作業

- ビニール袋の中で、①濡れた布を使用し除染を行ったが、当該弁棒の凹部（溝）の隙間が狭く、溝の奥にある放射性物質を十分に除去することができなかった。
- 当該弁の除染作業後、元請企業の放射線管理員が、②スミヤ法による測定を行ったが、弁棒の表面付近の汚染状況のみ測定され、溝の奥の汚染状況まで測定できていなかった。

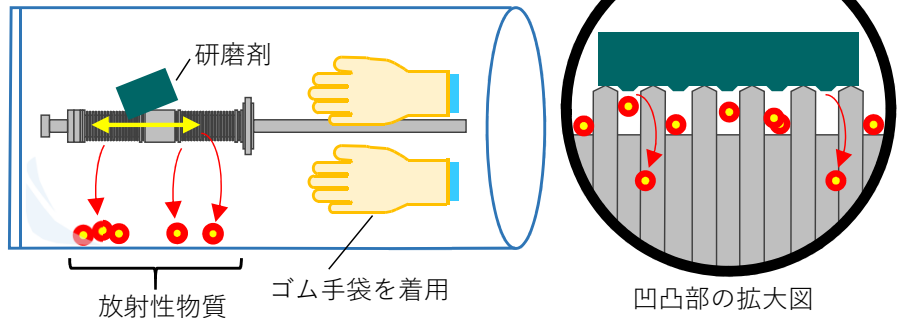
(2) 3月26日：弁棒の手入れ作業【その1】

- ビニール袋※の中で弁棒の手入れ作業（研磨材による磨き）を行った際に、弁棒の溝の奥に残っていた放射性物質が剥離し、ビニール袋の内面に付着した。
- ※当該作業員は、ビニール袋およびゴム手袋をこまめに取替えながら作業を実施

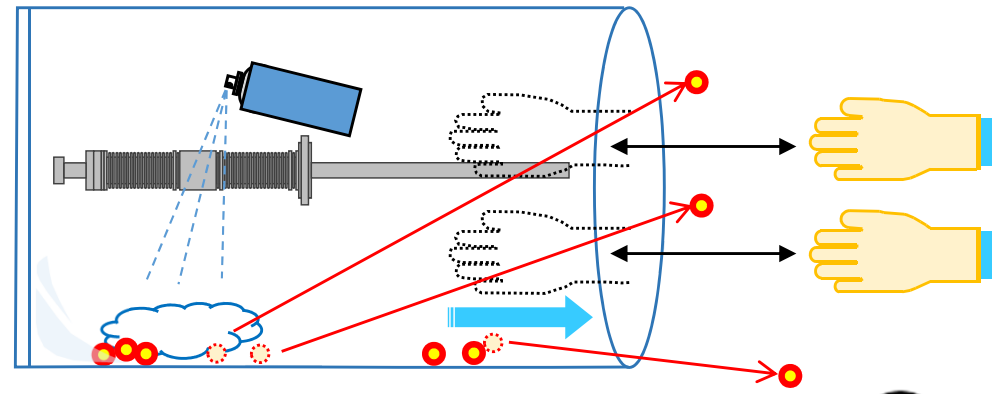
【手入れ作業】

- 手入れ作業（開口部からの手の出し入れ、最終仕上げの際の洗浄スプレー噴射、ビニール袋交換後の廃棄作業）に伴い、剥離した放射性物質がビニール袋の開口部から拡散し、当該作業員が放射性物質を体内へ取り込んだ。
