事象発生 の 推定原因

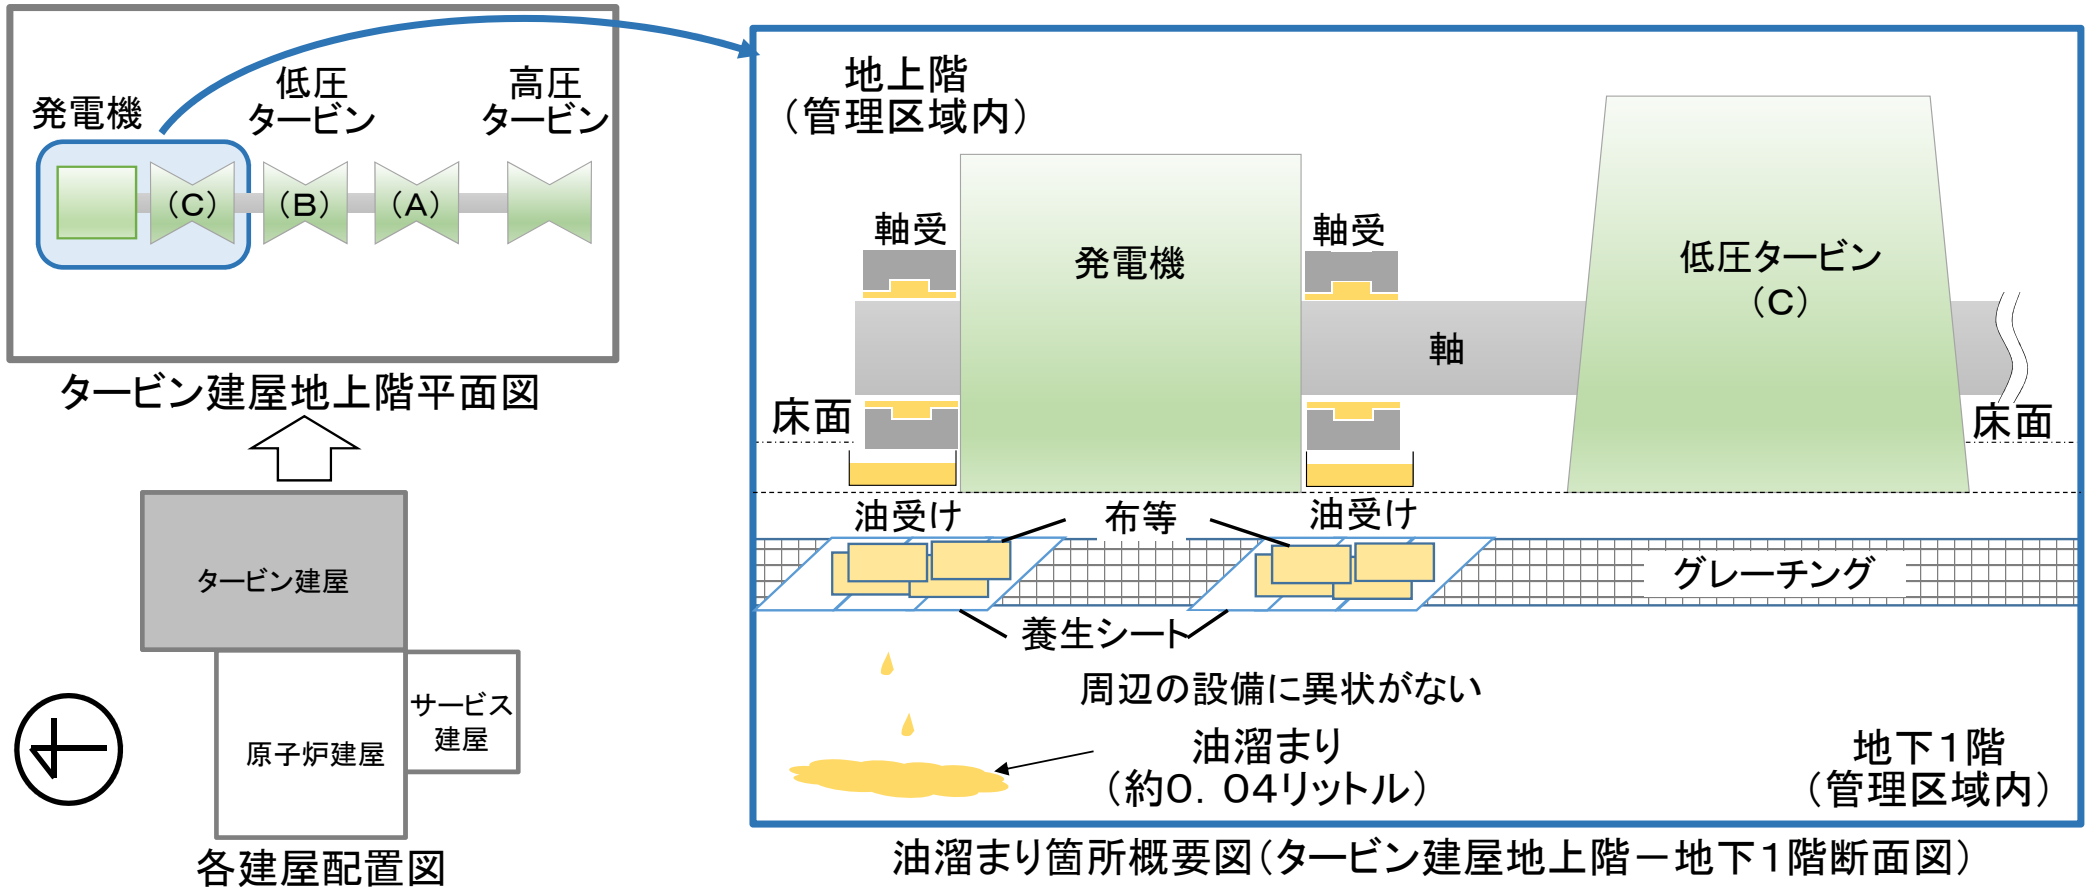
油溜まりを確認したタービン建屋地下1階の周辺の設備に異状がないこと、また、油溜まりを確認した場所がタービン建屋地上階のタービン発電機軸受の下に位置していること等を確認しました。

こうした状況から、タービン発電機のターニング運転時に軸受部から飛散した潤滑油が、養生シートやその周囲に付着し、養生シートの隙間から滴下して床面に溜まったものと原因を推定しました。
