再発防止対策イメージ図

事象発生の原因を踏まえた再発防止対策
 洗濯廃液系配管
 硫化水素

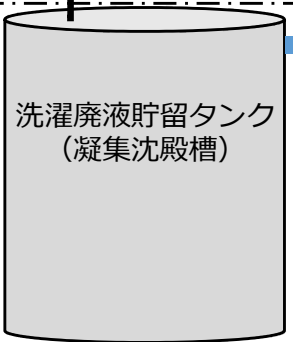
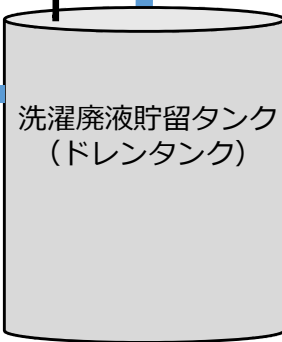
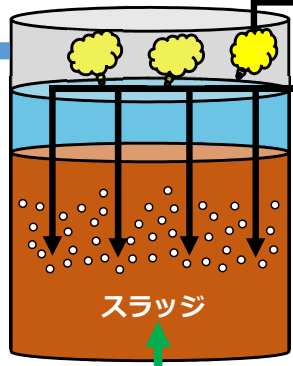
1号機 廃棄物処理建屋

洗濯廃液貯留タンク
(沈降分離槽)

換気空調系の排気量の増加
(通常の排気ライン)

流出経路の隔離
空気攪拌作業時は配管の弁を閉止

スラッジの定期的な排出
(堆積量が一定レベルを超えないように維持)
