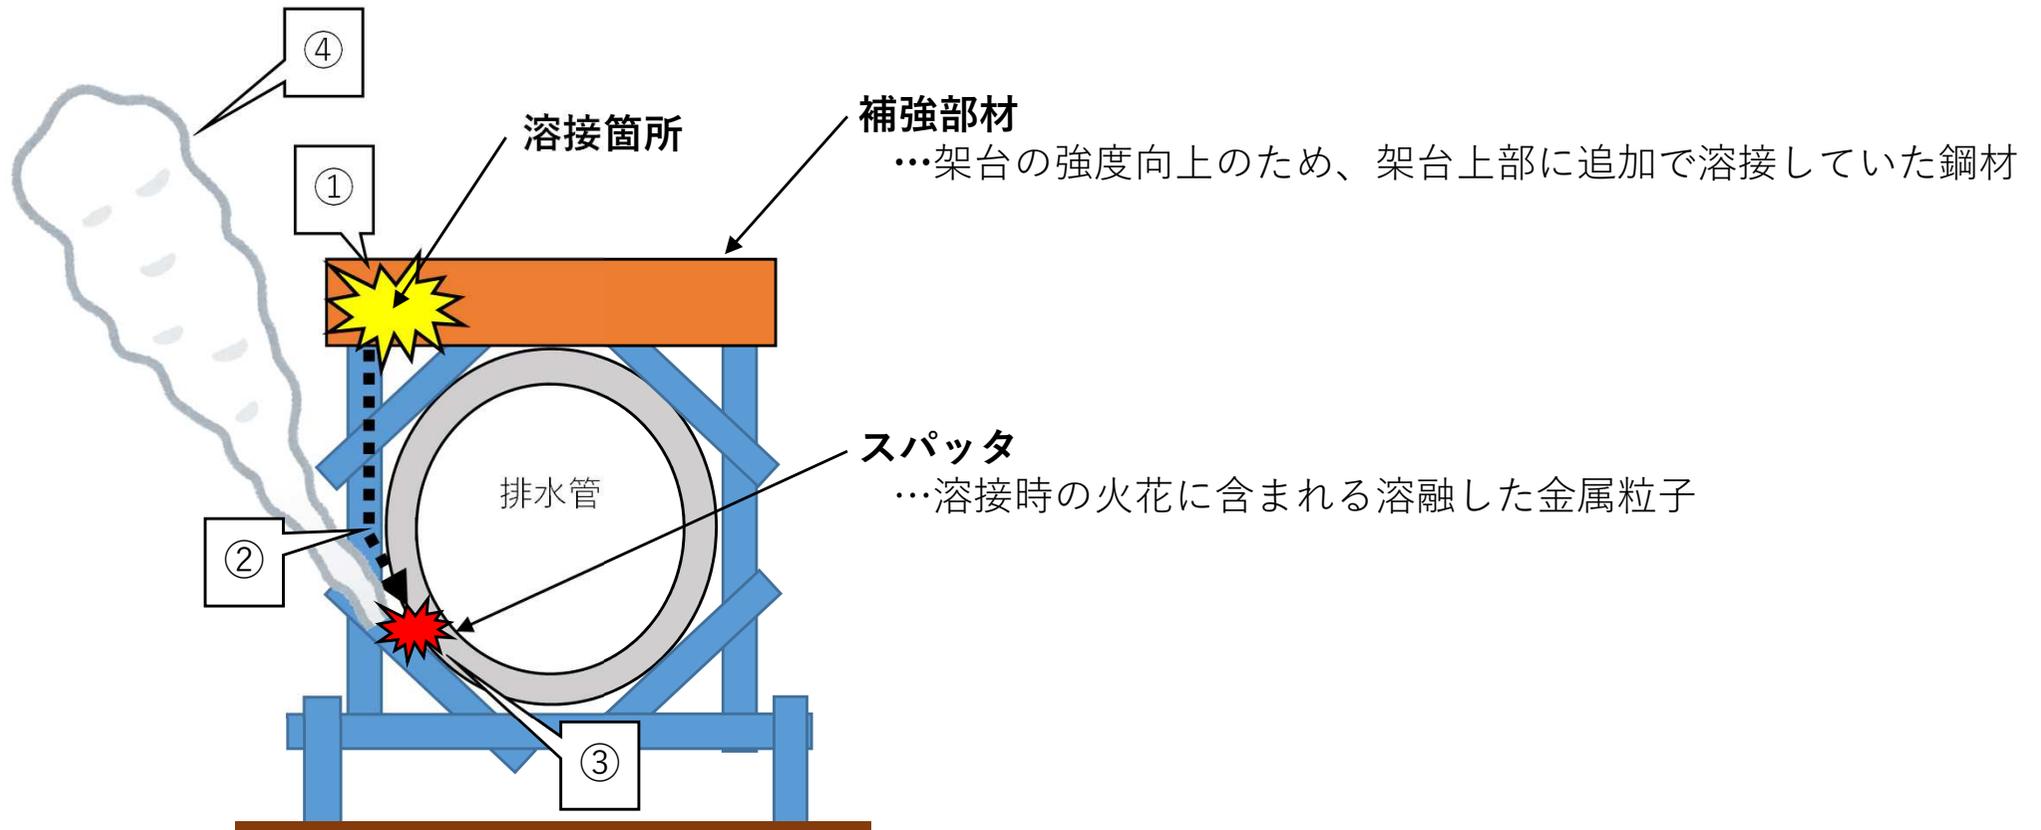
排水管正面図

- ① プラスチック製の排水管（以下、「排水管」という）を固定する架台の強度向上のため、架台上部に補強部材を追加で設置するための溶接を行った。
- ② 架台上部の溶接作業時に発生したスパッタが、排水管が接する架台下部の斜材に堆積した。
- ③ 排水管に火気対策を施していなかったため、堆積したスパッタが排水管に直接接触した。
- ④ 堆積したスパッタの熱により、排水管の一部が溶けて発煙したものと推定。
