平成 17 年 5 月 6 日  
東北電力株式会社

## 東通原子力発電所 1 号機復水器水室（A）からの海水の溢水について

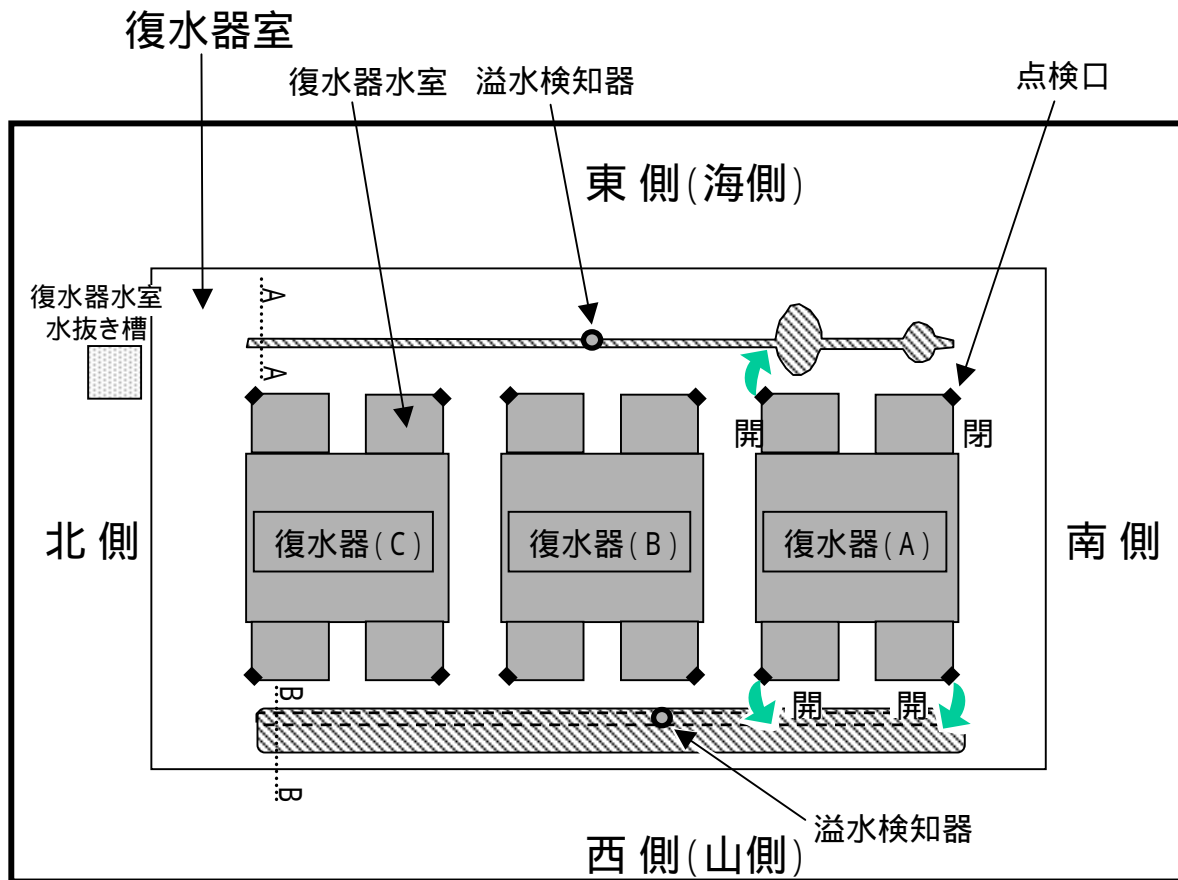
タービン建屋地下3階(平面図)

# 溢水発生場所(位置図)

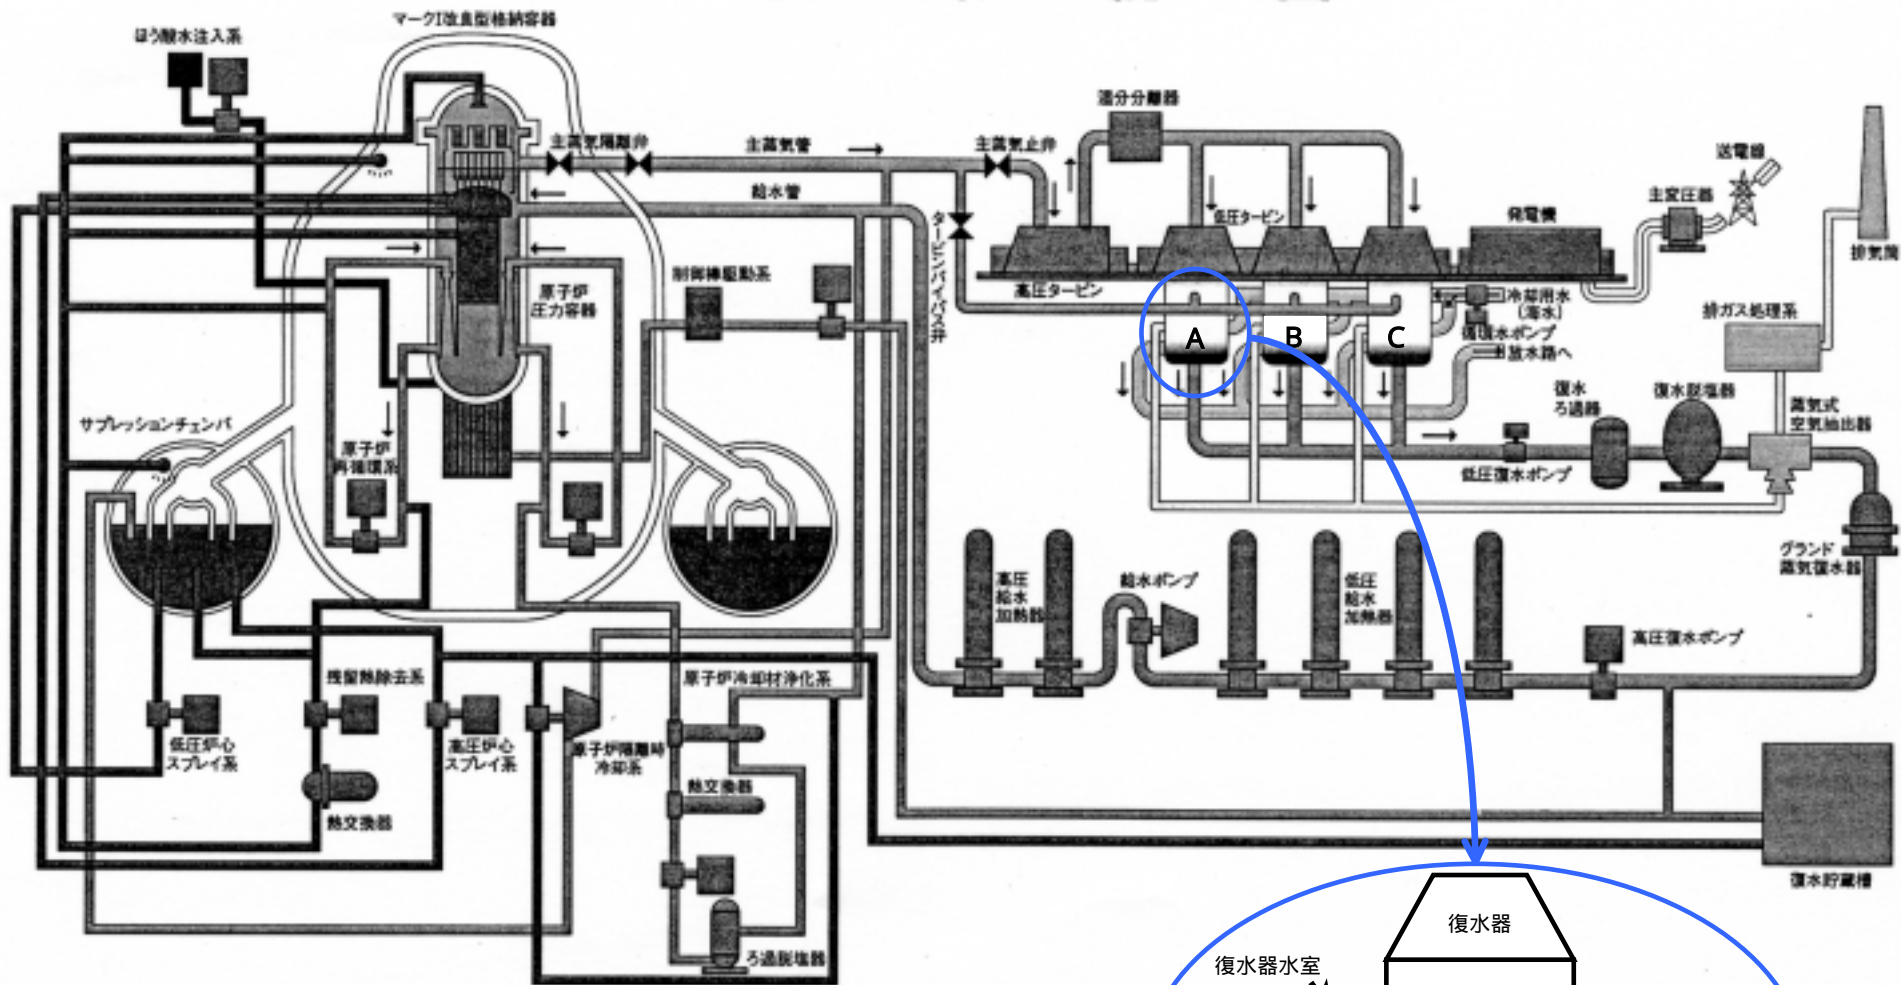
## 主 要 系 統 図

- 水室 A および水室 B の海水を復水器水室水抜き槽へ抜く配管は共通配管でつながっており、海水を抜く作業を完了した水室 A の排水弁は開弁したままであった。
- 水室 A は、点検のため点検口 3 箇所を開放していた。
- 水室 B から復水器水室水抜き槽へ海水を抜く作業が行われていた。

以上から、水室 B から開弁していた排水弁を通して海水が水室 A へ流れ、開放中の水室 A の点検口から建屋内に溢れたものです。

今後、復水器水室の点検作業にあたっては、他の水室の水抜きによる海水の流入を防ぐため、当該排水弁を海水抜き完了後全閉とします。
