1. 能代火力発電所 2号機・概略図

2. 被害状況

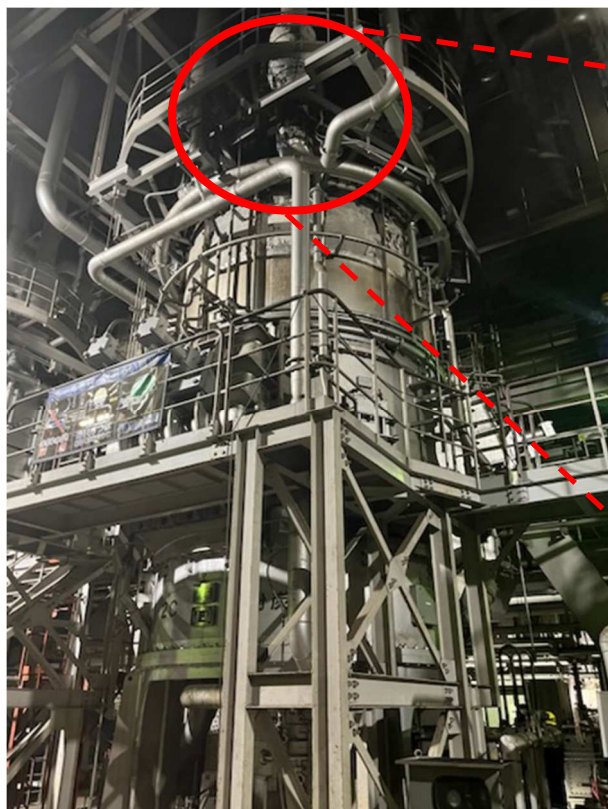
火災が発生した微粉炭機 (全景)

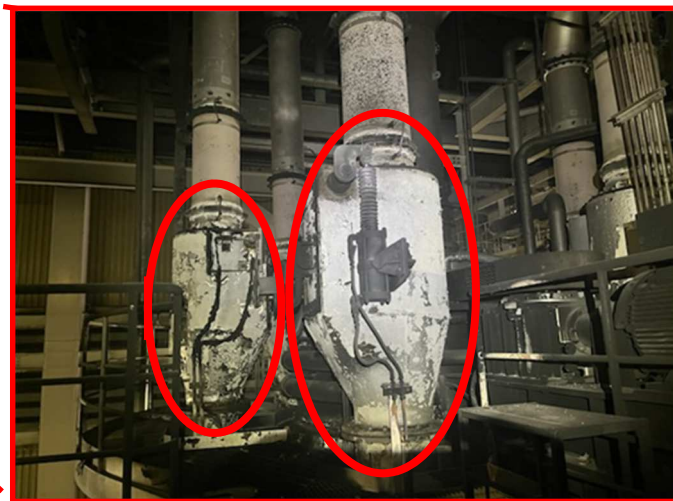
火災発生箇所
(筒状内部で火災が発生)
