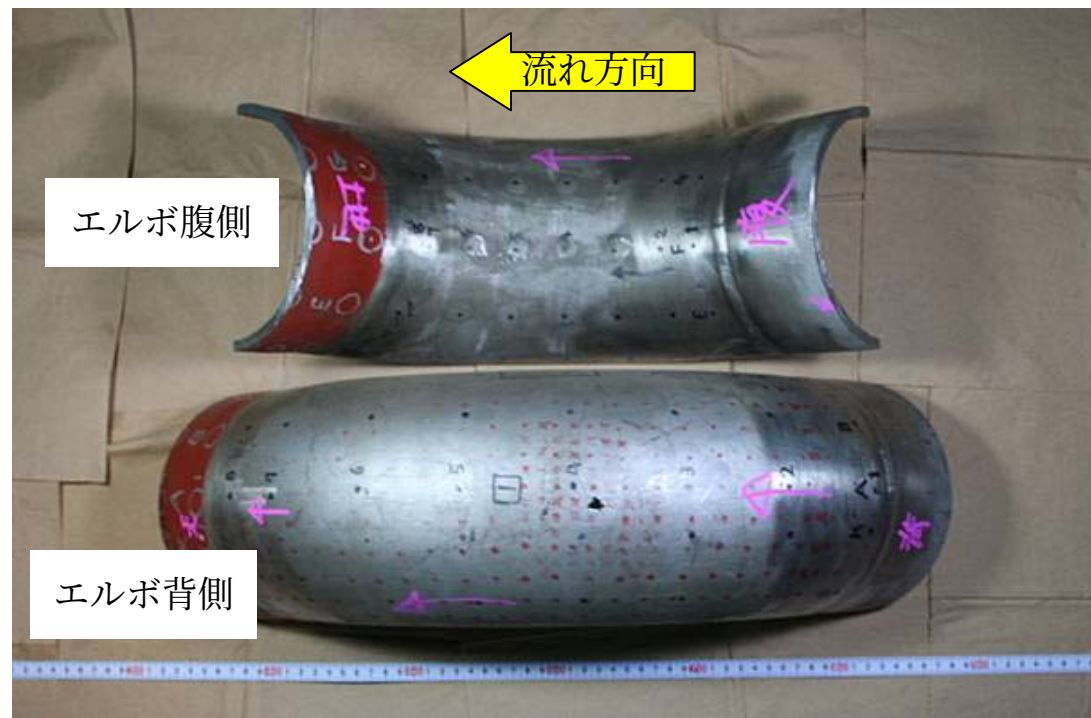
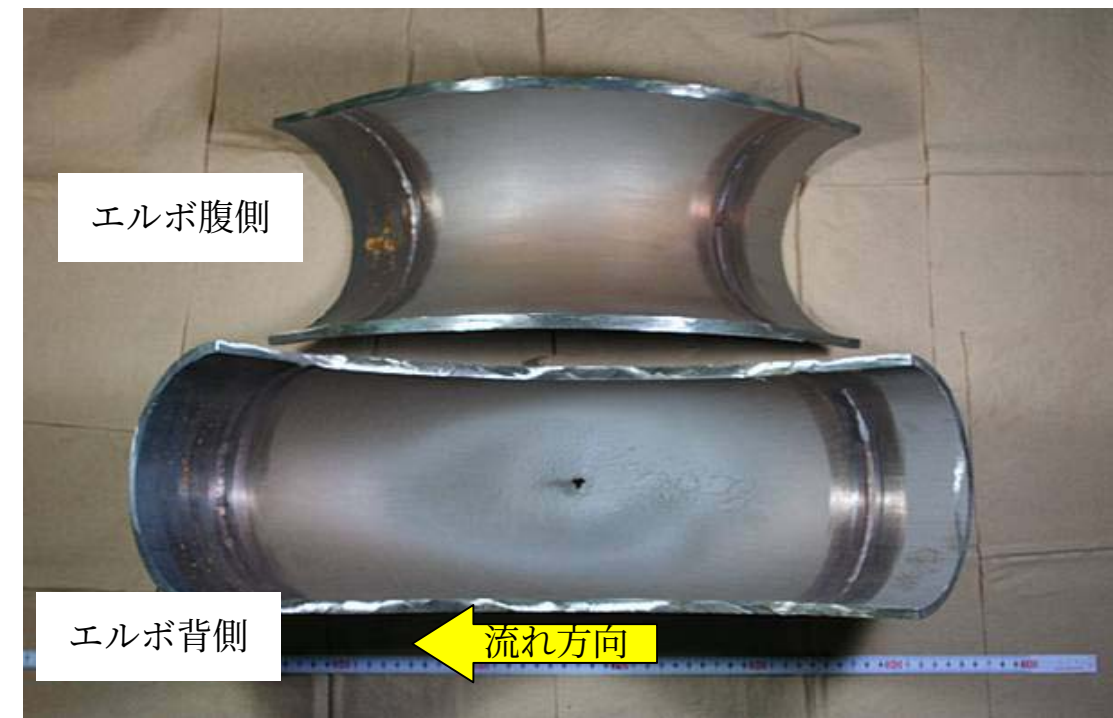
図1 エルボ内外面の外観

- ・エルボ背側には、貫通孔が確認された。
- ・エルボ背側内面は、広い範囲（図－1の内面側の写真上で白く見える範囲）に梨地状の肌荒れが認められた。
- ・特に、上流側ベント配管中央延長上の肌荒れが顕著で、貫通孔も当該部に発生していた。
- ・エルボ腹側内面は、肌荒れ等は認められなかった。

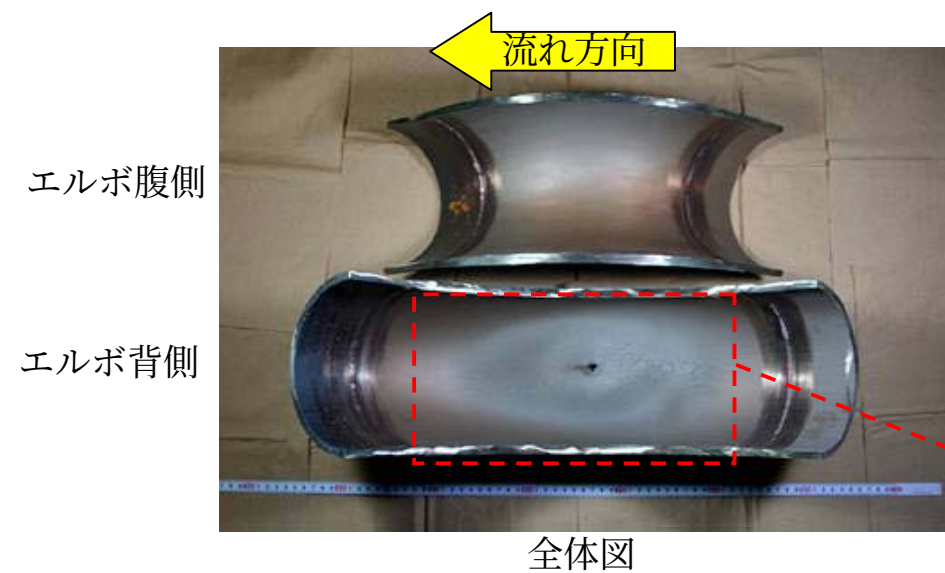
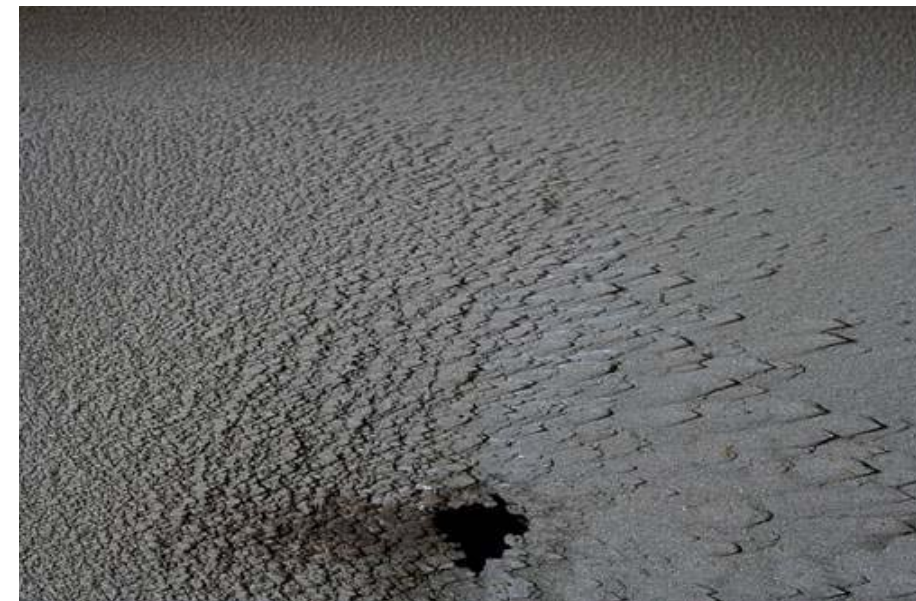
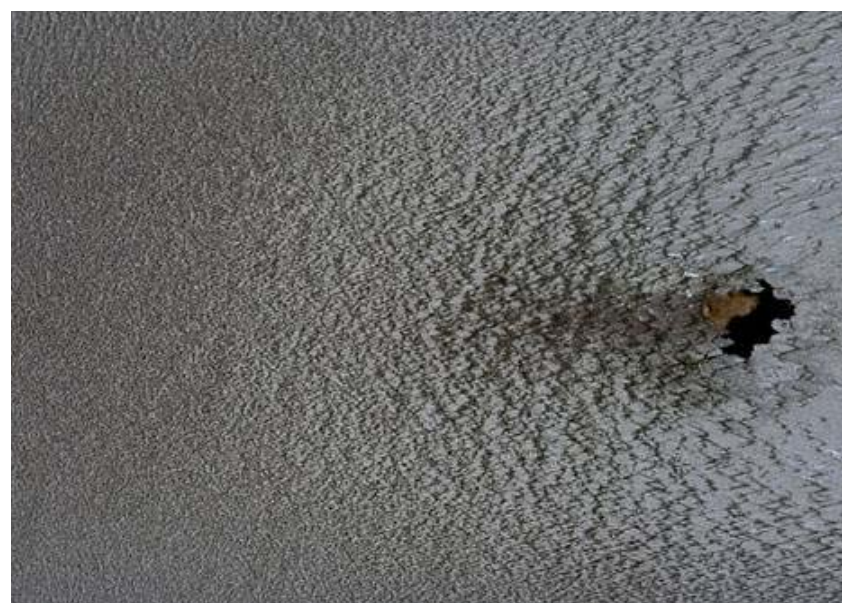
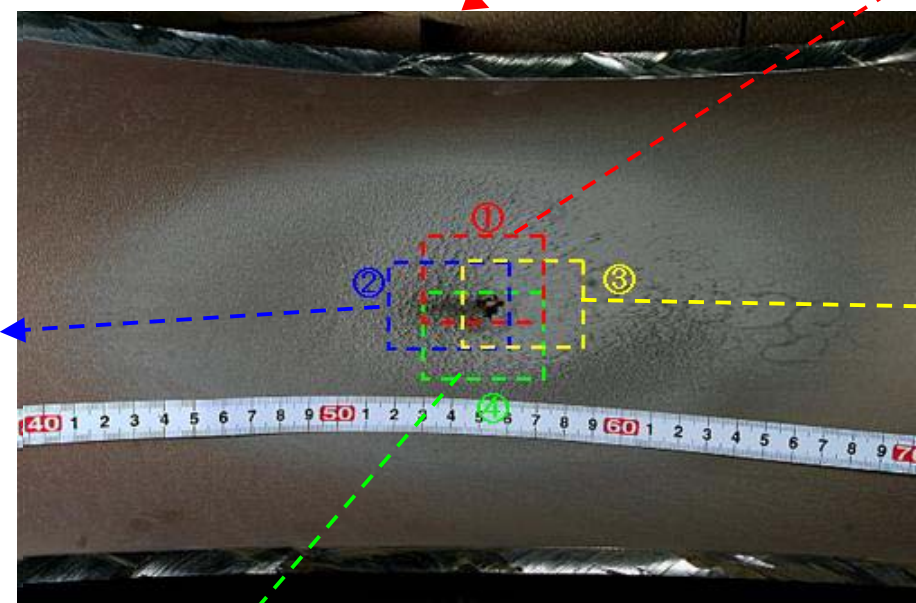
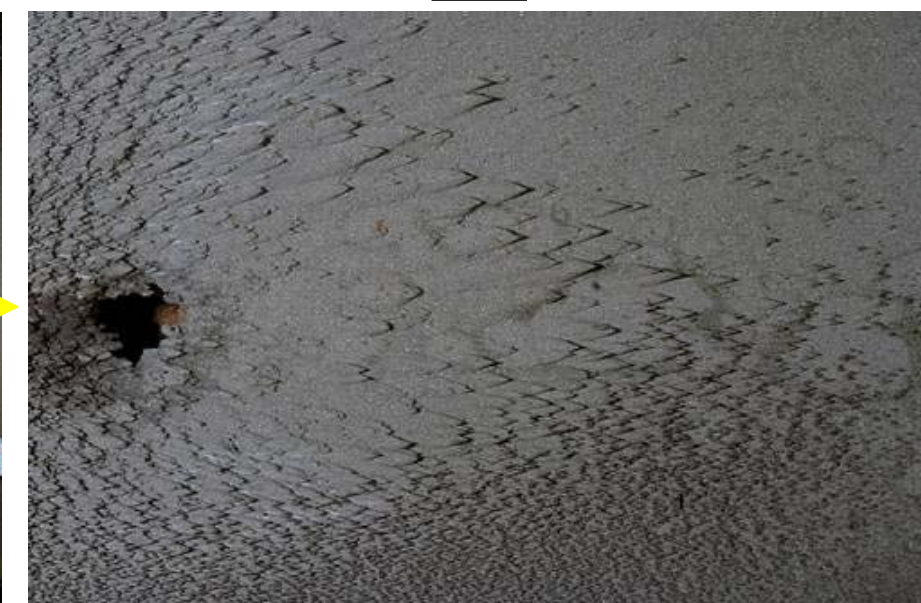
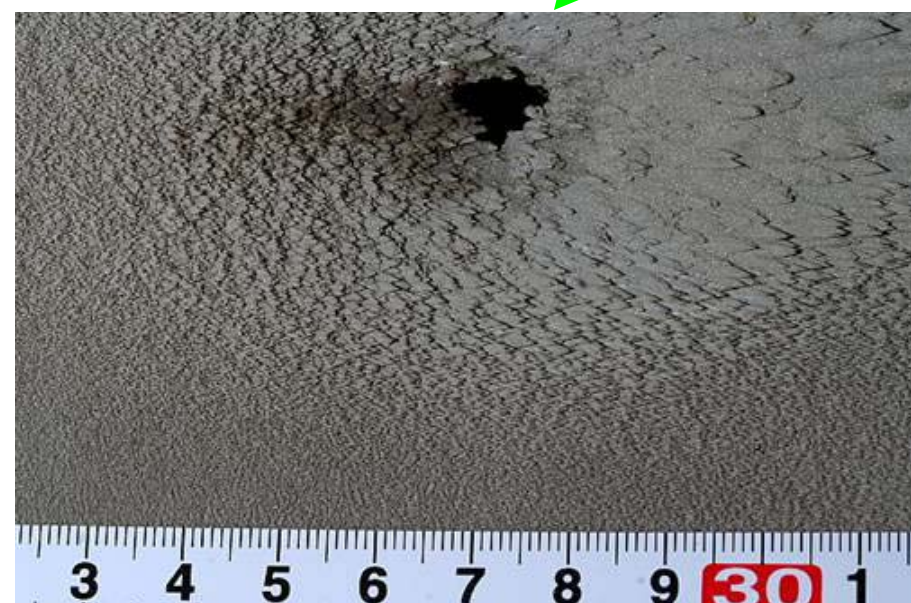
・貫通孔周辺には、エロージョン損傷によると考えられる上流側に突き出したノコギリ歯状の凹凸が認められた。
