発電機と励磁機の接合部からの油漏れに関する調査結果の概要

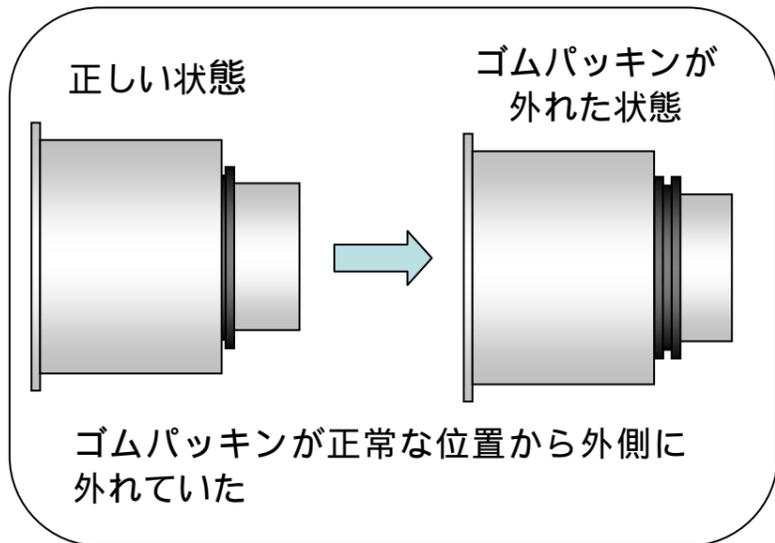
当該パッキンの状態

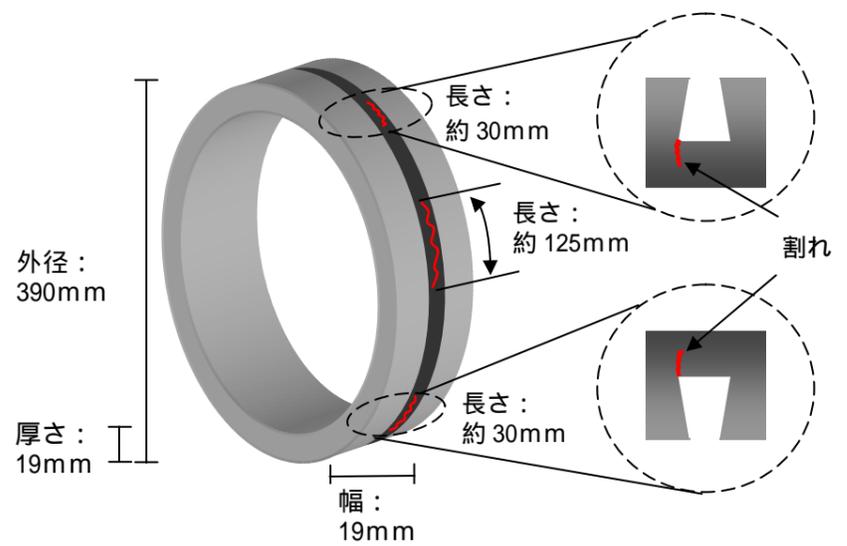
当該パッキンの割れの状態

パッキン溝部に内在していた融合不良が、運転中のシャフトの温度上昇に伴う伸びや負荷変化に伴う軸方向への移動により表面化して割れが発生し、溝が拡大。

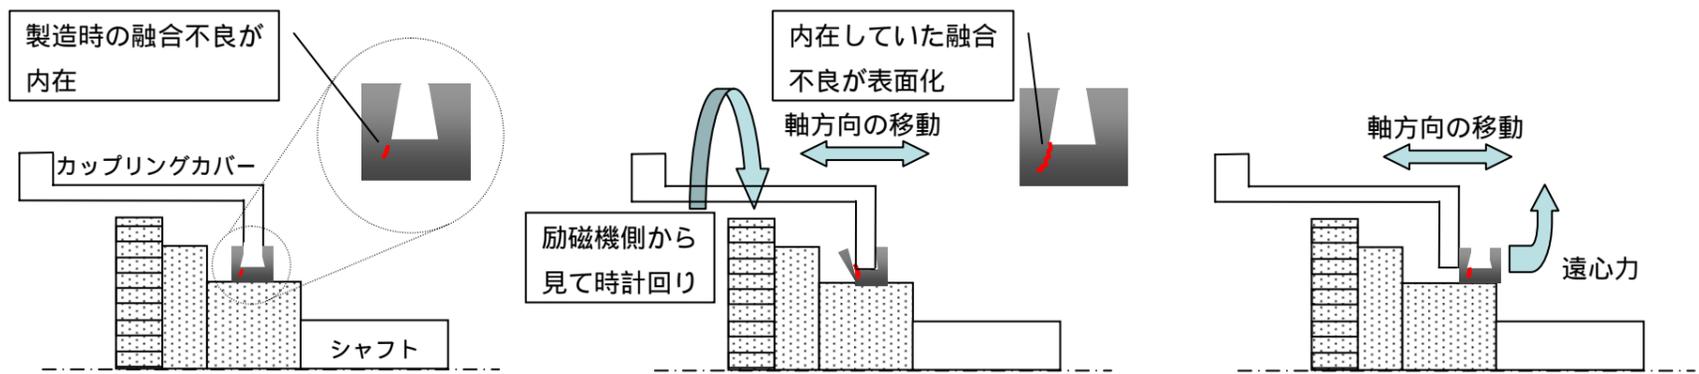
当該パッキンが外れるまでの流れ（推定）

第18回定期検査で、製造時の融合不良が内在した状態のパッキンに取替えた。

カップリングカバーとパッキンのはめ込みが不十分な状態での負荷変化に伴う軸方向への移動や回転に伴う遠心力によりパッキンが外れた。
