# 制御棒過挿入事象の推定メカニズム（1 / 2）

## 制御棒過挿入事象の推定メカニズム（２／２）

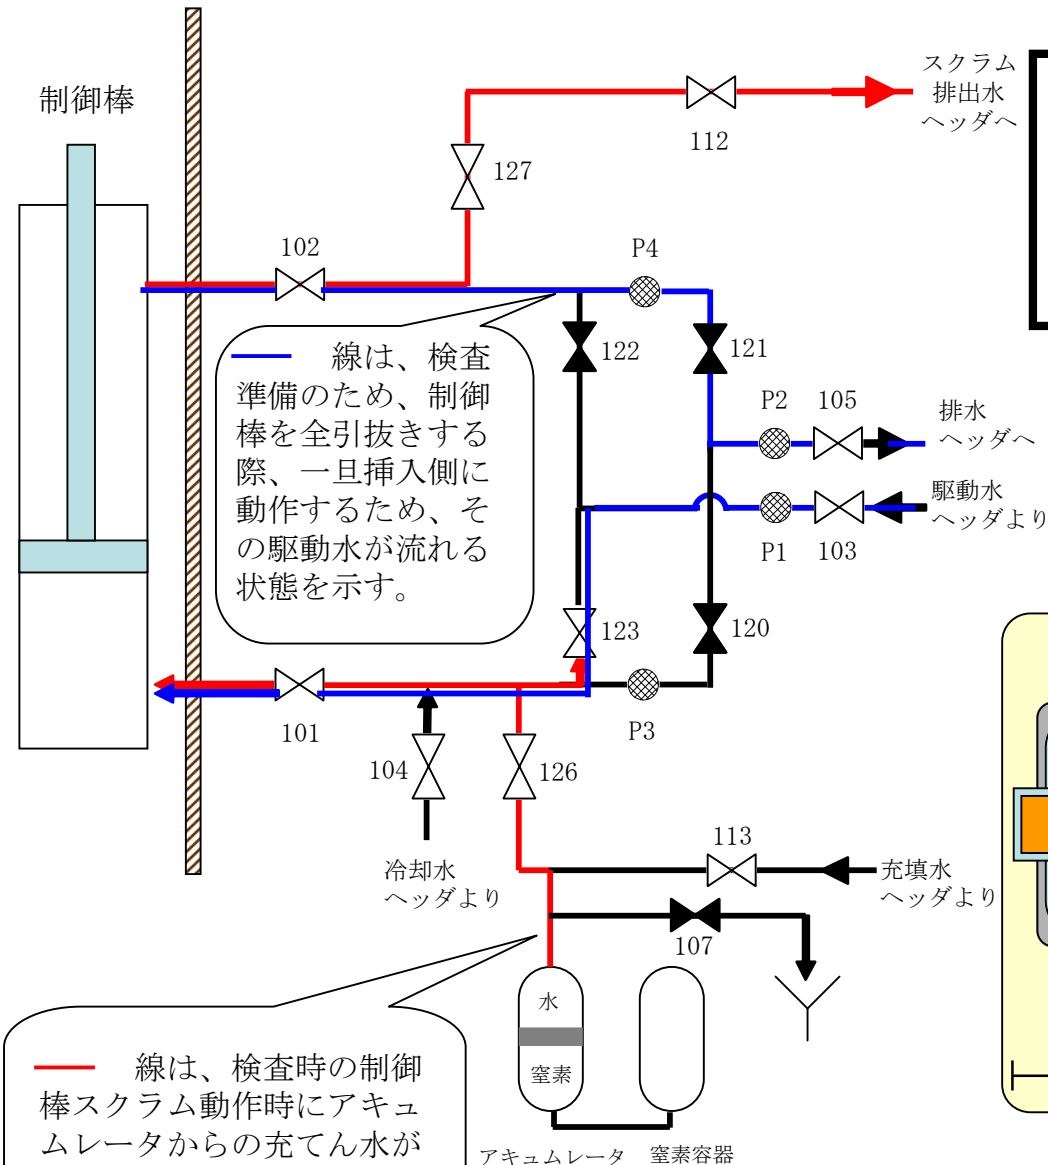
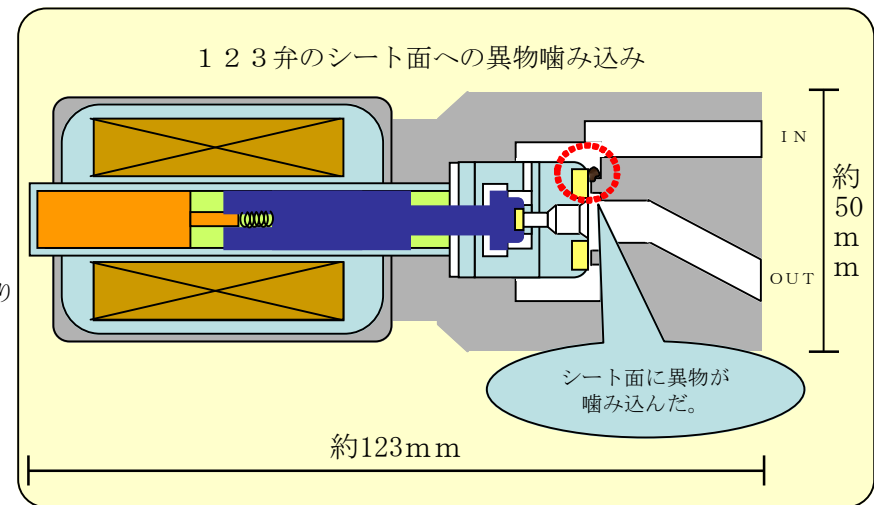
【5月12日 スクラム機能検査時】

スクラム機能検査（検査準備含む）において、123弁が開動作（その後閉動作）し、この時に123弁のシート面に異物が噛み込んだ。

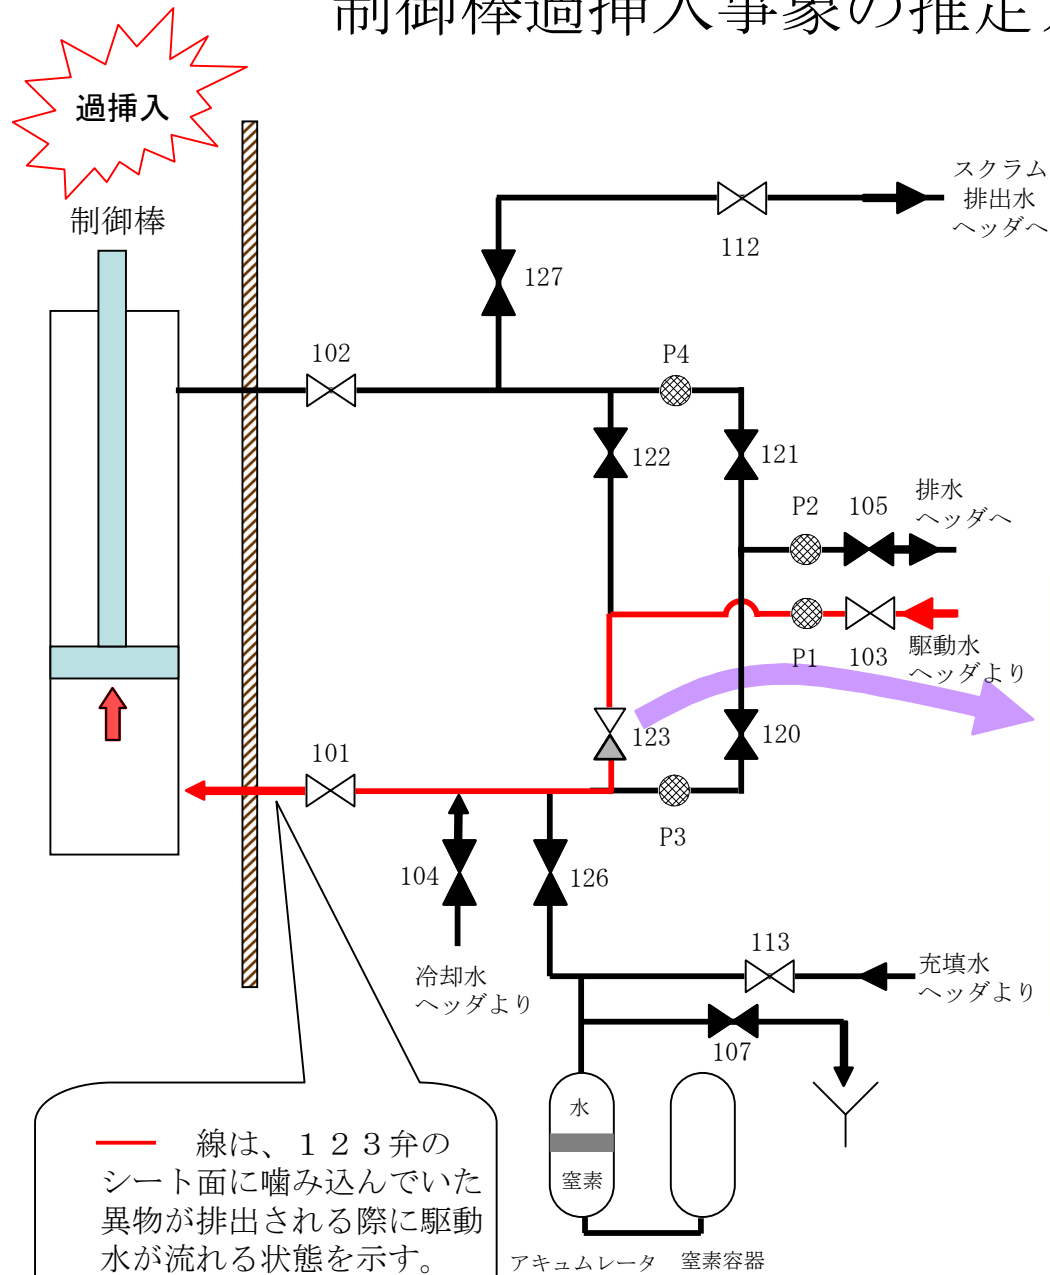
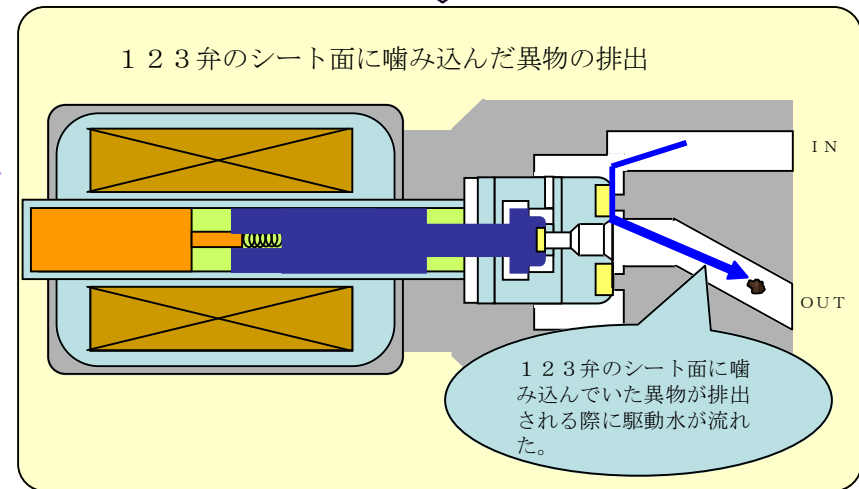
### 【５月２８日 HCU隔離解除操作時】

当該HCUの隔離解除操作を行う過程において、103弁を全開した際、123弁に駆動水圧力（約1.15MPa）がかかり、シート面に噛み込んでいた異物が排出される際に、瞬時、駆動水が流れ、その結果、制御棒を挿入側に動作させることが可能な圧力（約0.5MPa）が加わり、制御棒が過挿入となった。
