女川原子力発電所1号機タービン建屋地下1階
高圧電源盤火災に係る原因と対策について
(安全協定に基づく報告事象)

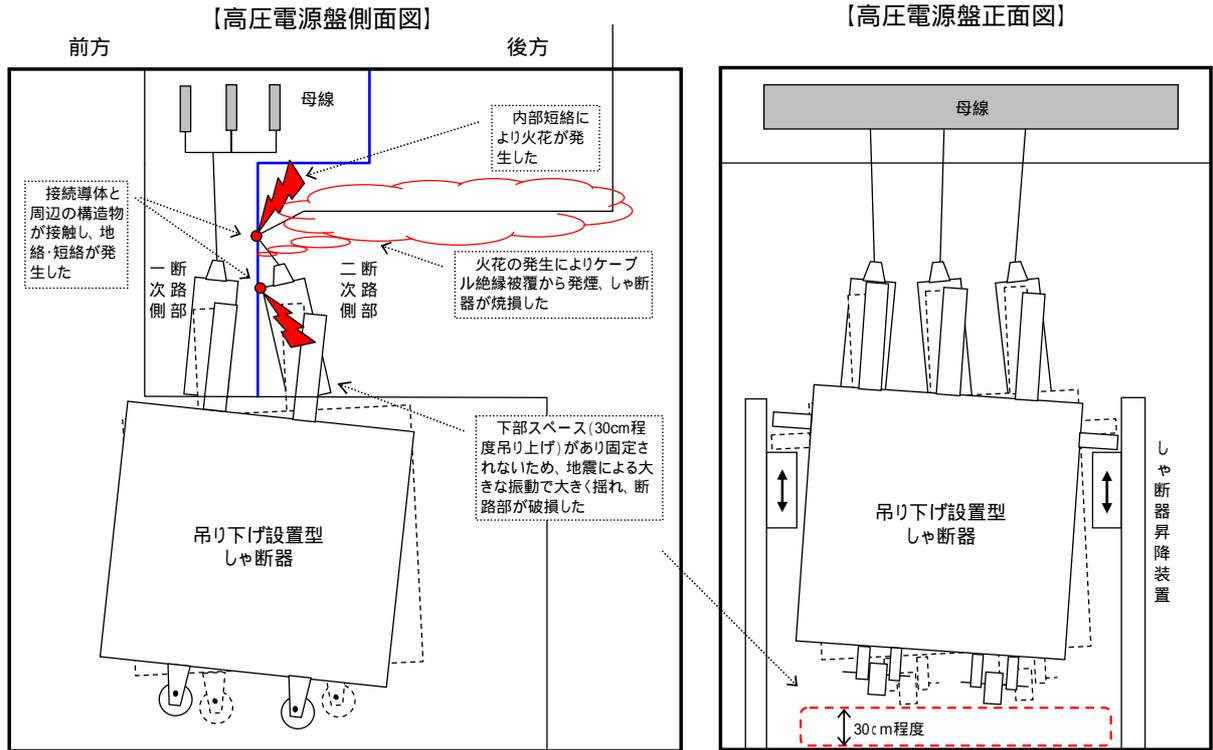
火災発生 の 推定メカニズム

高圧電源盤内のしゃ断器が、地震による振動で大きく揺れたため、当該しゃ断器の断路部が破損し、高圧電源盤内で周囲の構造物と接触して短絡等が生じ、これに伴い発生した火花により、高圧電源盤内のケーブルの絶縁被覆が溶け、発煙したものと推定しました。

地震により吊り下げ設置型しゃ断器が大きく揺れ、一次、二次側断次路部の接続導体、絶縁物が変形、破損し、周囲の構造物と接触することにより地絡・短絡が生じて火花が発生した。火花の影響によりケーブルの絶縁被覆が溶けて発煙した。
