女川原子力発電所 1 号機非常用ディーゼル発電機 (A)  
機能喪失に係る原因と対策について  
(法令および安全協定に基づく報告事象)

# 非常用ディーゼル発電機（A）電圧調整回路損傷の推定メカニズム

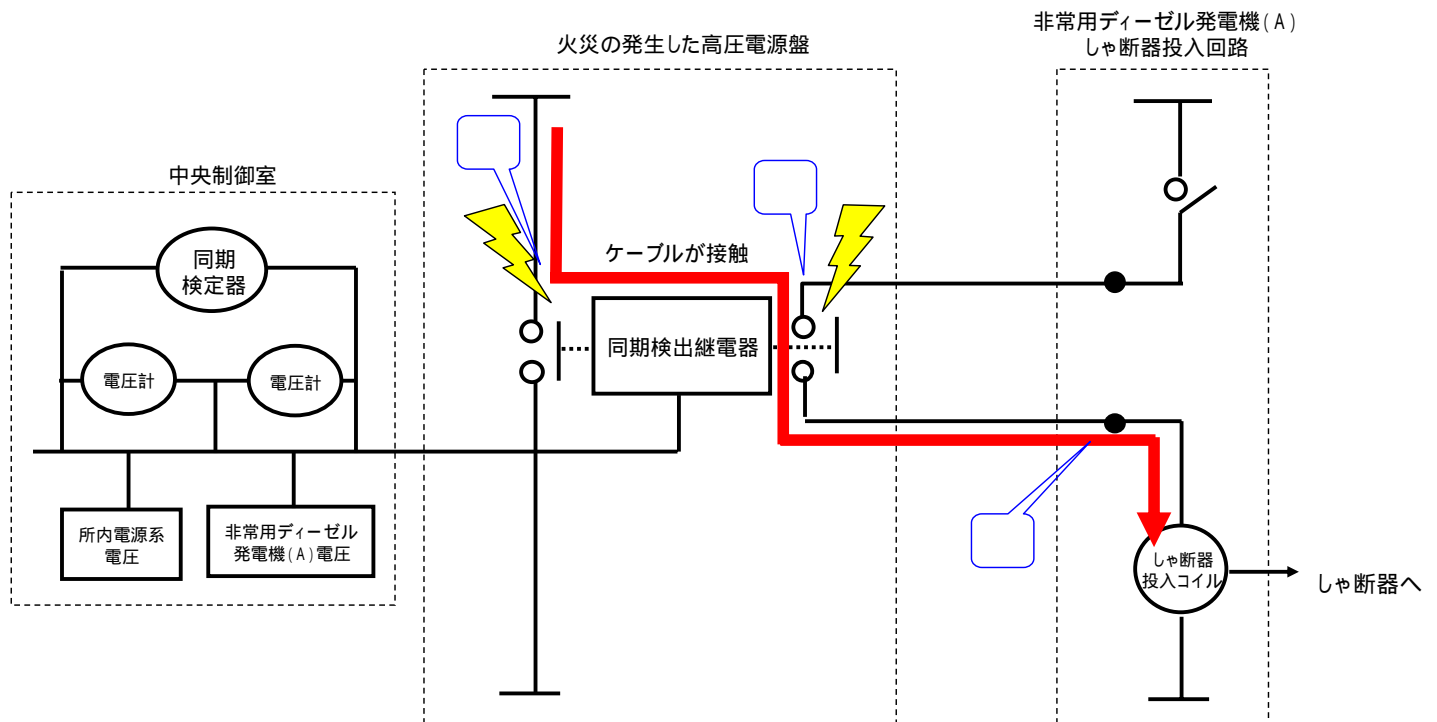
また、同高圧電源盤の火災による影響により、同期検定器の回路を接続しているケーブルの絶縁被覆が溶け、別の絶縁被覆が溶けたケーブルと接触し、電気が流れる状態となっておりました。このため、同期検定器の点検に伴い回路を高圧電源盤から切り離す作業の実施中に、ディーゼル発電機と所内電源系が接続され、所内電源系から非常用ディーゼル発電機 (A) の電圧調整などに使用している回路に過電圧がかかり、損傷したものと推定しました。

また、非常用ディーゼル発電機の信頼性向上の観点から、同期検定器の故障が、非常用ディーゼル発電機に影響しないよう、定期試験等の必要な場合のみ接続するように回路の改善を図ることとしました。
