女川原子力発電所2号機原子炉補機冷却水系(B)系、
原子炉補機冷却海水系(B)系および高圧炉心スプレイ補機冷却水系の
機能喪失に係る原因と対策について
(法令および安全協定に基づく報告事象)

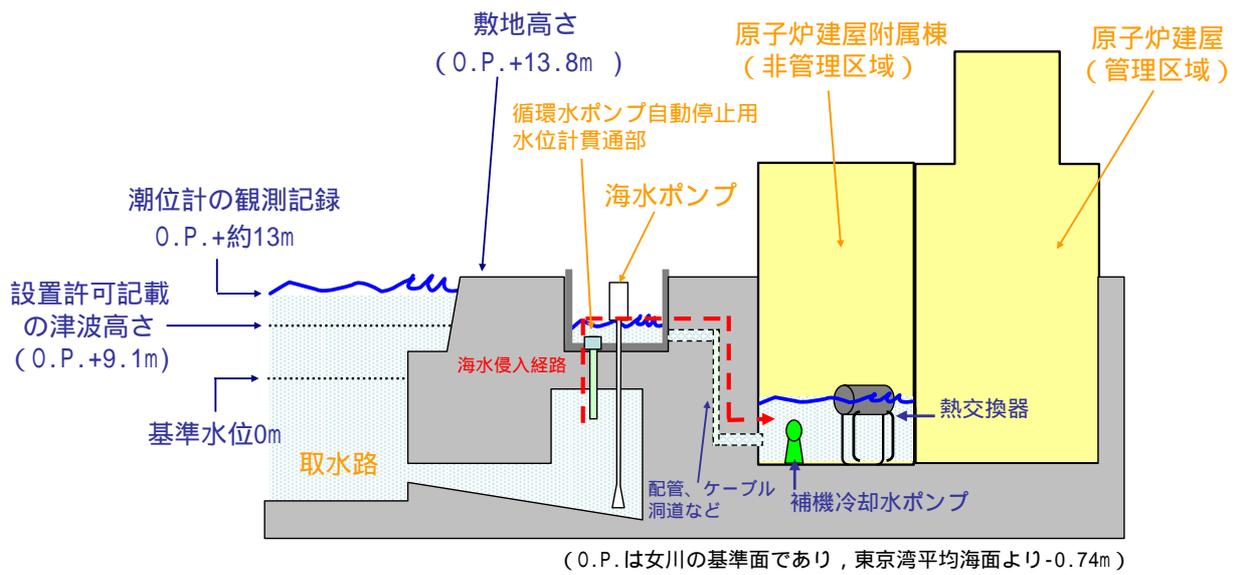
原子炉補機冷却系熱交換器（B）室等への浸水経路（イメージ図）

海水が浸水した原因は、津波による水位上昇の影響で海水ポンプ室に設置している水位計設置箱の上蓋が押し上げられ、そこから流入した海水がケーブルトレイおよび配管の貫通部を通じて配管等の地下通路に流入した後、配管の貫通部を通して、原子炉補機冷却系熱交換器室等に浸水したものと推定しました。

今回の地震発生後に公表された国土地理院による女川原子力発電所周辺の地殻変動（-約1m）を考慮した値。

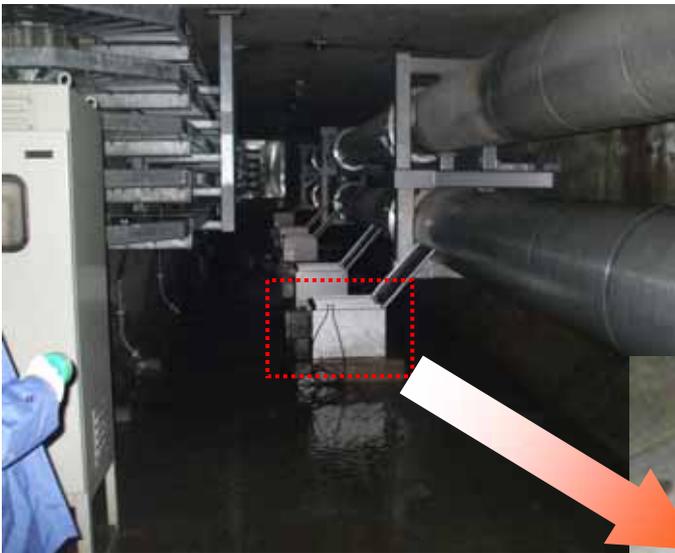
海水流入対策の実施状況

水位計収納箱から海水が流入（対策前）

海水ポンプ室に海水が流入した経路と考えられる水位計設置箱を取り外し、

開口部に閉止板の取り付けを行い、水位が上昇した場合の流入防止措置を図り、さらに、ケーブルトレイおよび配管貫通部の補修を行いました。
