事象発生 の 推定メカニズム

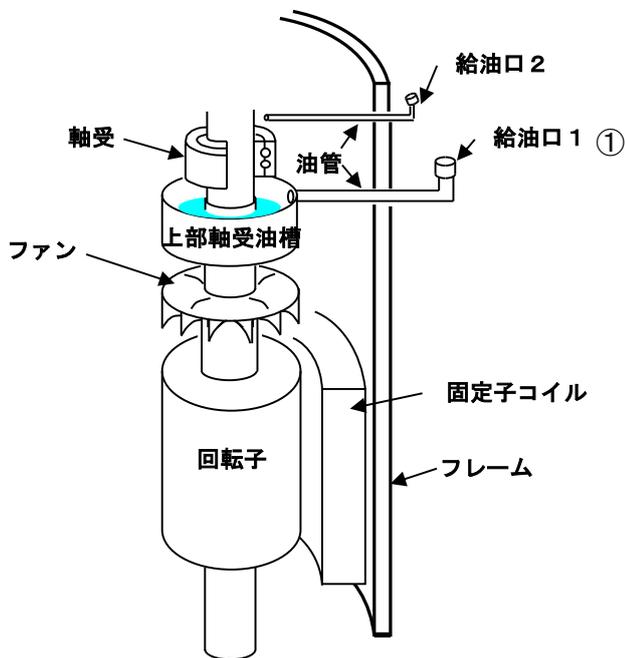
1. 据付時（通常時）の状態

- ①給油口1から潤滑油の注油を実施
- ②電動機の回転により上部軸受油槽の油が軸受に供給される

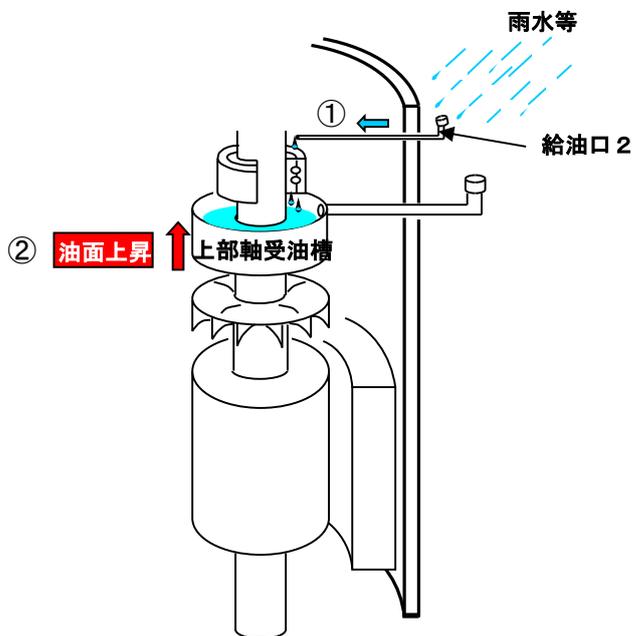
2. 雨水等の浸入

- ①給油口2の蓋が締め付け不足および先端部にシールテープが巻かれていない状態であったことから、雨水等が蓋の隙間から少しずつ浸入
- ②浸入した雨水等が上部軸受油槽に溜まり、油面が上昇

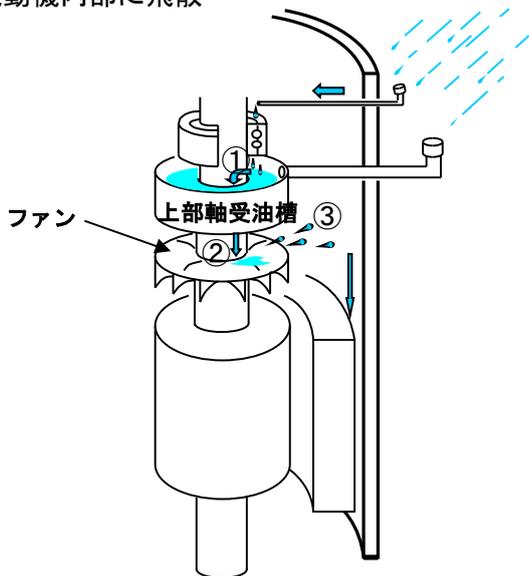
3. 上部軸受油槽からの混合水があふれ

- ①油面上昇により、上部軸受油槽から雨水等と油の混合水があふれ出る
- ②電動機の軸を伝った混合水がファンの上面に溜まる
- ③電動機の起動によりファンが回転し、混合水が電動機内部に飛散

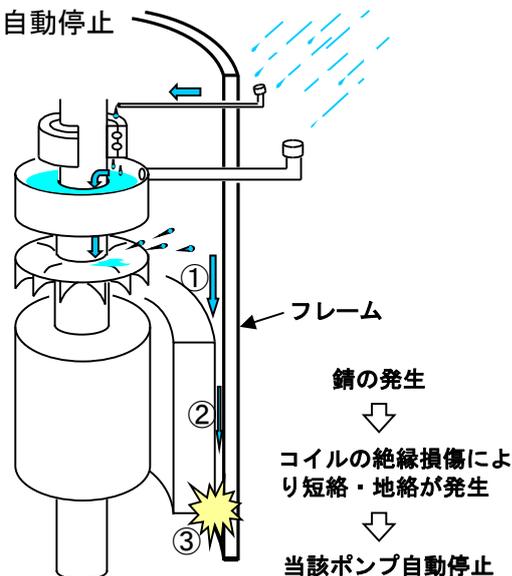
4. 錆が発生し、短絡・地絡が発生

- ①飛散した混合水がフレームを伝い、下部へ流れる
- ②混合水により電動機内部に錆が発生
- ③固定子コイルに水と錆が付着したことによりコイル表面の絶縁性が失われ、短絡・地絡が発生
- ④当該ポンプ自動停止
