東通原子力発電所  
敷地内破砕帯の調査に関する有識者会合での  
ご意見に対する当社見解について

平成24年12月26日  
東北電力株式会社

# 第1回評価会合での有識者ご意見に対する当社見解

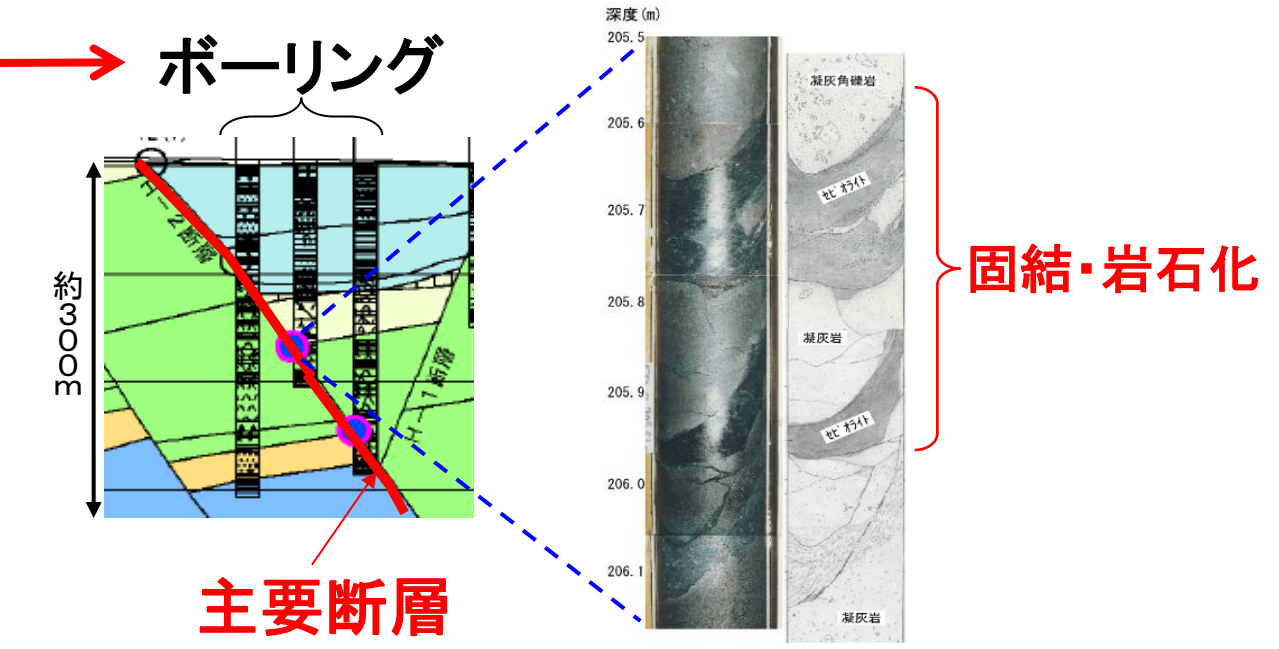
第四系変状が見られる箇所で、地表付近では軟質な断層破碎部も地下深部（約200～300m）では固結・岩石化している。  
⇒ 少なくとも十数万年前以降に再活動していない。

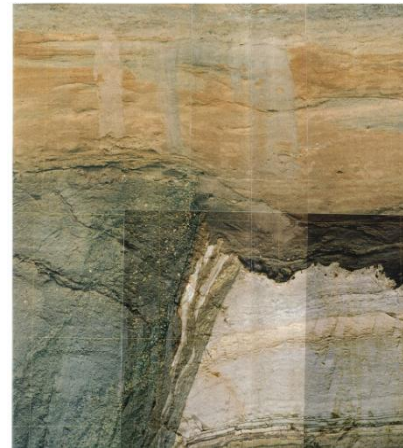
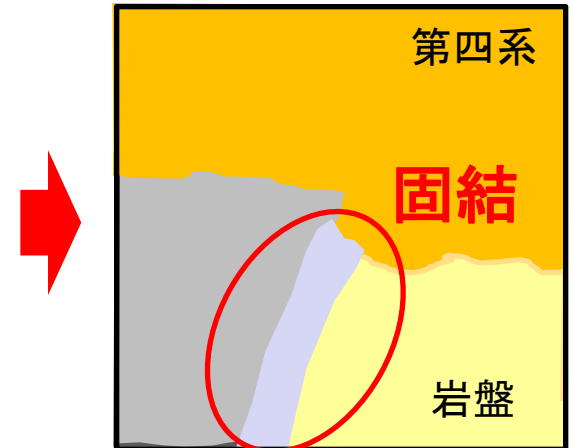
F-3断層破砕部  
(トレンチ調査)

敷地内トレンチの一部では、地表付近においても破砕部が固結している。

敷地内主要断層の破砕部(地表付近)で固結している箇所がある。  
⇒ 少なくとも十数万年前以降に再活動していない。

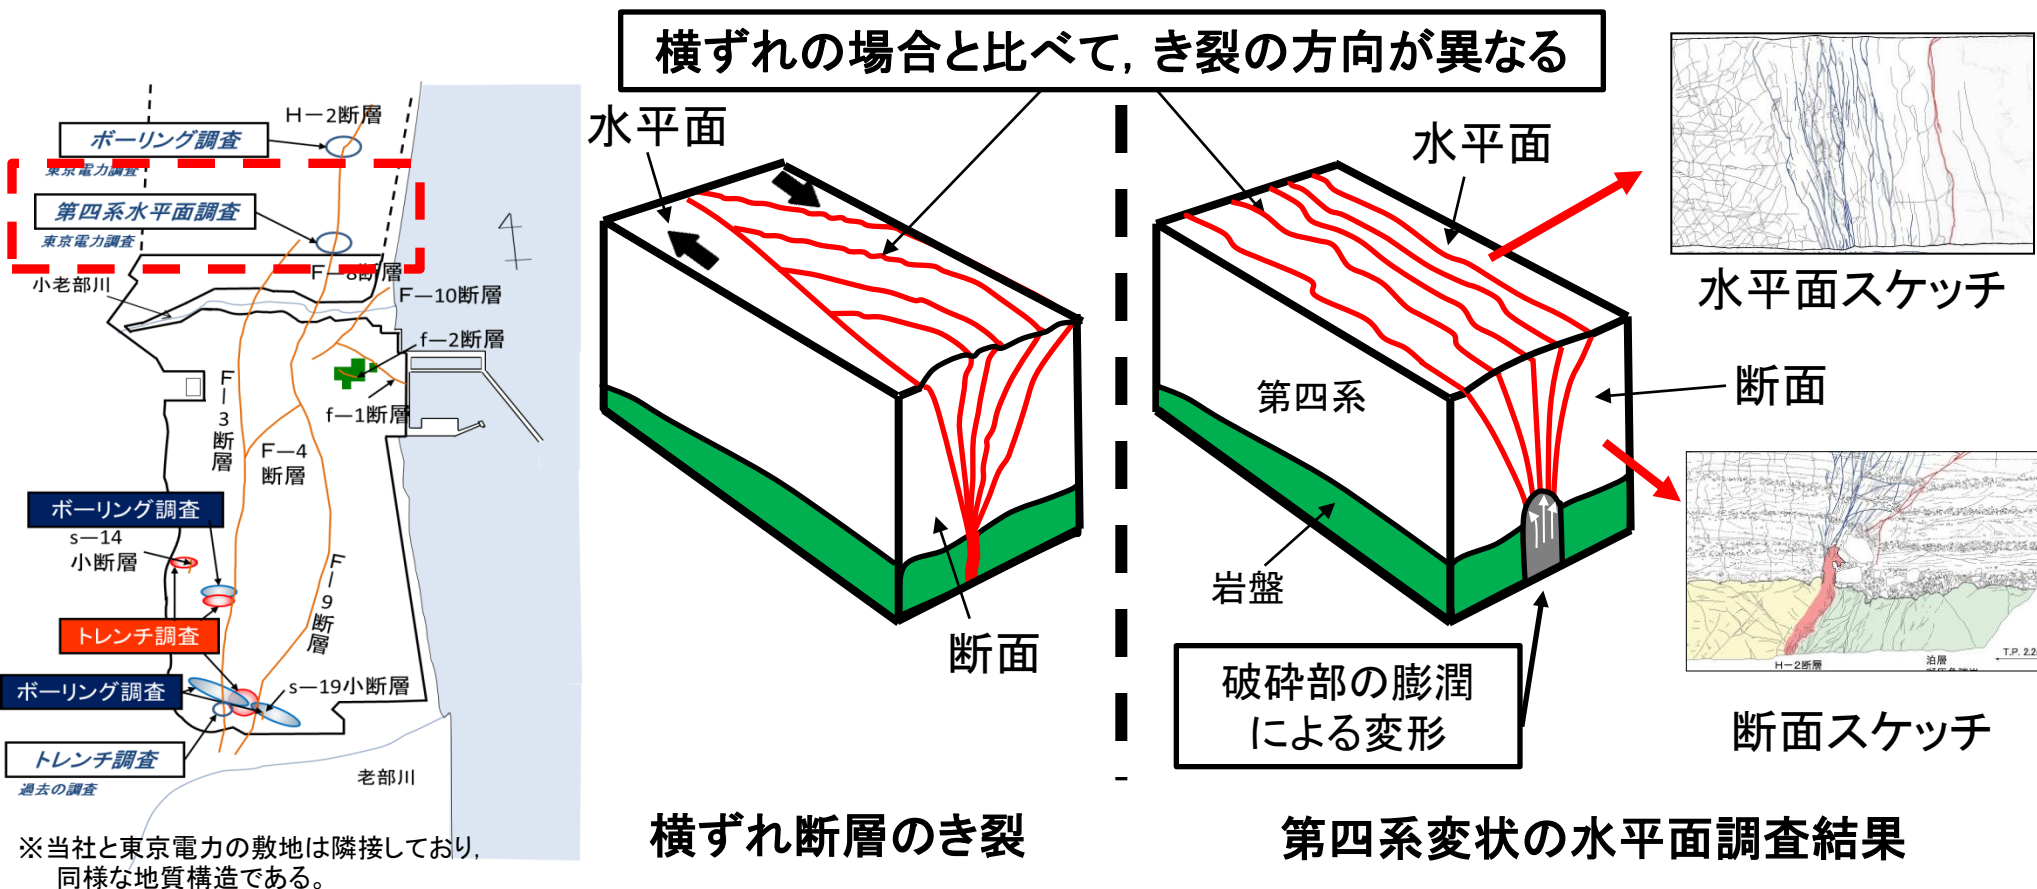
断層を覆う第四系変状の水平面のき裂は、断層方向に並行に分布し横ずれ断層の特徴である斜方向のき裂が認められない。  
⇒ 横ずれ断層ではない。

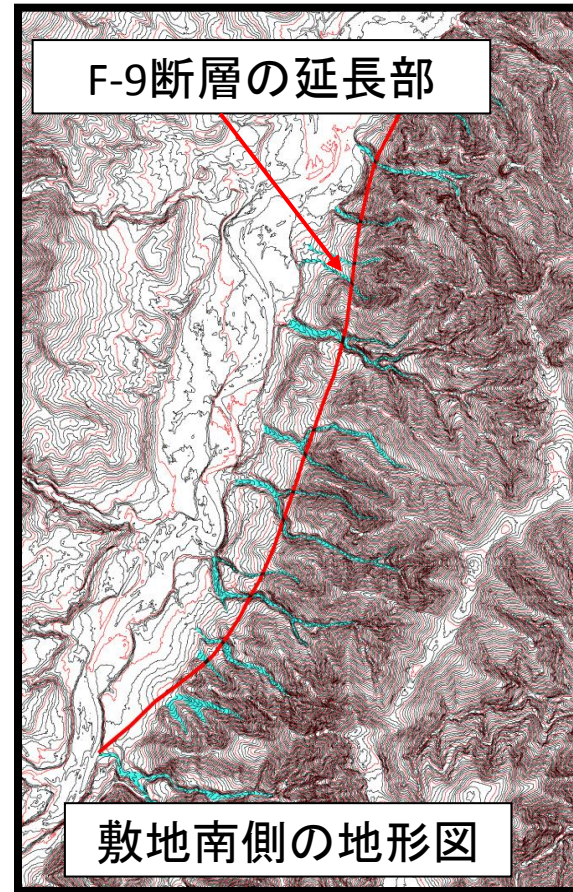
F-9断層の延長部

敷地近傍には、横ずれ断層の特徴である  
尾根・谷の屈曲地形が認められない。  
⇒ 横ずれ断層ではない。

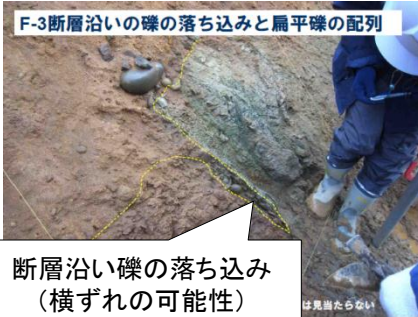
F-3断層沿いの礫の落ち込みと扁平礫の配列

断層沿い礫の落ち込み  
(横ずれの可能性)

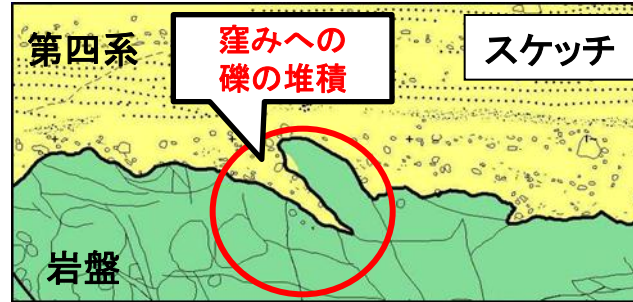
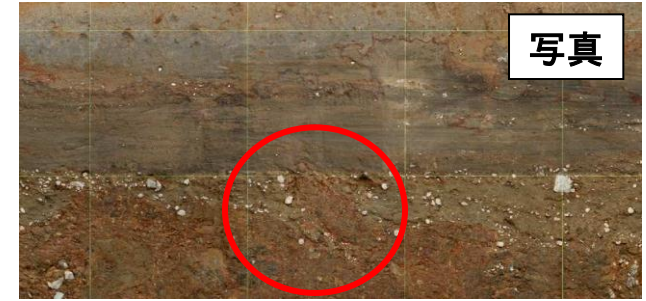
## ○破碎部以外箇所での類似な礫の状況（敷地内トレンチ調査）

- ・断層破碎部がない場所でも、岩盤の窪みに礫が堆積していることが確認されている。
- ・岩盤上に砂礫が堆積し、その後、膨潤による岩盤劣化部の膨張によって隙間が発生し礫が入り込んだことは十分に考えられる。

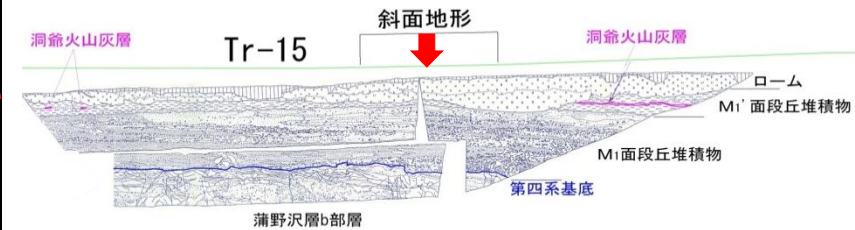
①トレンチ観察結果では断層が確認されていない。

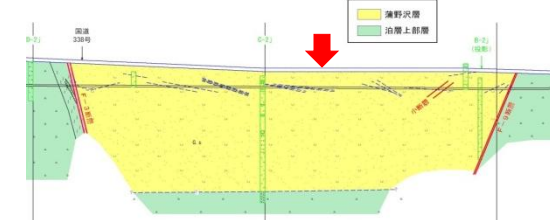
②試掘坑調査では断層が確認されていない。

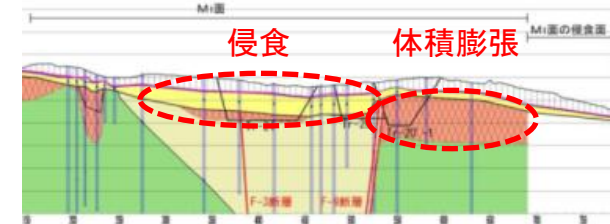
③地形起伏は谷状の侵食、岩盤劣化部の体積膨張によるもの。
