女川原子力発電所における東日本
大震災およびその津波の後の系
統，構造物および設備の性能を調
査するための I A E A ミッション

“IAEA MISSION TO ONAGAWA NUCLEAR POWER STATION TO EXAMINE
THE PERFORMANCE OF SYSTEMS, STRUCTURES AND COMPONENTS
FOLLOWING THE GREAT EAST JAPANESE EARTHQUAKE AND TSUNAMI”
translated by Tohoku Electric Power Co., Inc.

2012年7月30日 - 8月11日

IAEA ミッション報告書

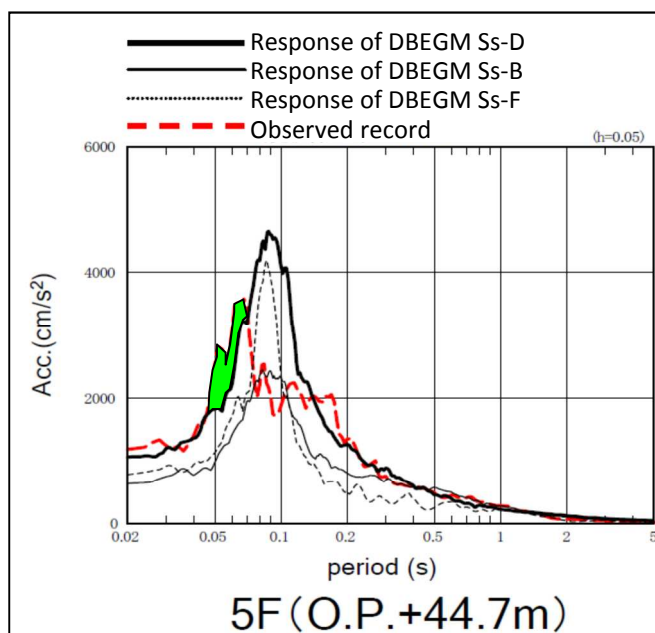
図 5-8 3月11日地震による鉛直方向の1号原子炉建屋加速度床応答スペクトルの超過 — 14から22Hz範囲で超過。例えば20Hzで1.40倍(1830 cm/s²に対し2580 cm/s²)の超過¹⁴

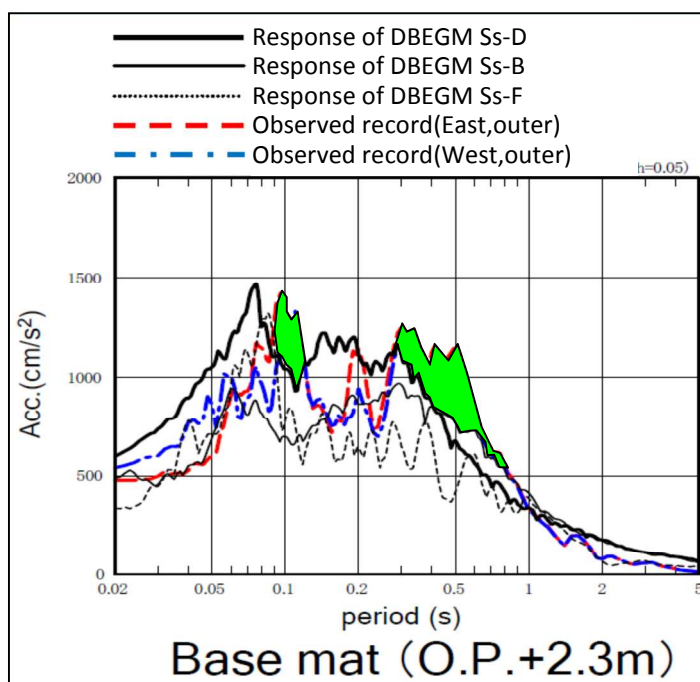
図 5-9 3月11日地震による南北方向の1号原子炉建屋加速度床応答スペクトルの超過 — 8から11Hz, 1.3から3.6Hz範囲で超過。例えば10Hzで1.33倍(1045 cm/s²に対し1395 cm/s²) , 2Hzで1.50倍(770cm/s²に対し1155cm/s²)の超過

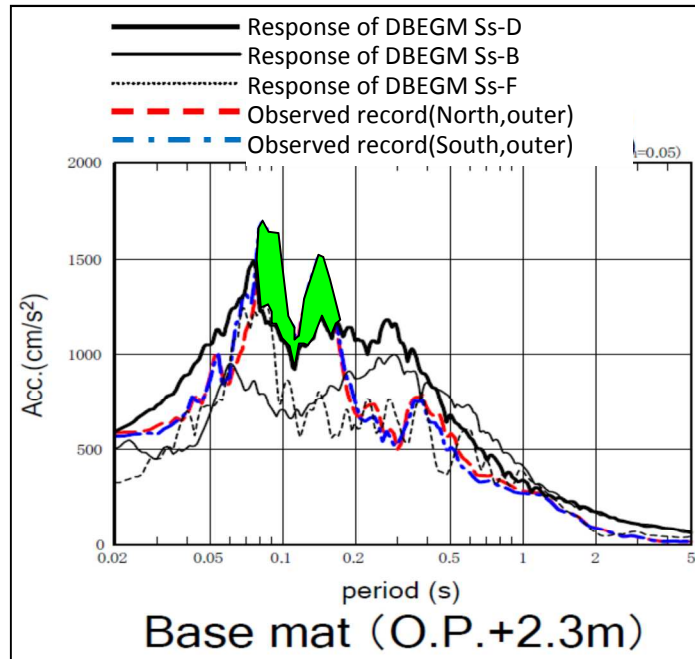
図 5-10 3月11日地震による東西方向の1号原子炉建屋加速度床応答スペクトルの超過
 — 6から13Hz範囲で超過。例えば12.5Hzで1.37倍（1230 cm/s²に対し1690 cm/s²），
 6.7Hzで1.25倍（1155cm/s²に対し1450cm/s²）の超過

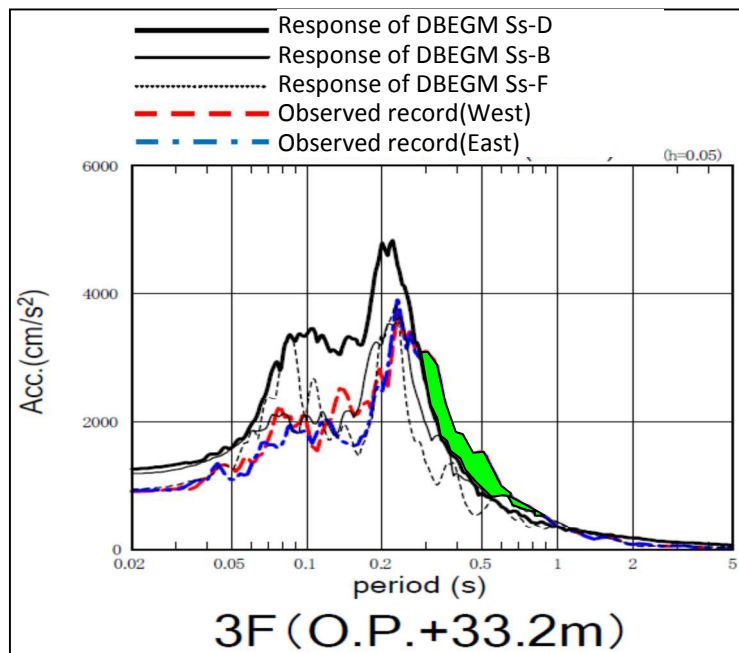
図 5-11 3月11日地震による南北方向の2号原子炉建屋加速度床応答スペクトルの超過—1.1
 から3.5Hz範囲で超過。例えば2.0Hzで1.63倍（950cm/s²に対し1550cm/s²），3.3Hzで1.20倍
 （2575 cm/s²に対し3100 cm/s²）の超過

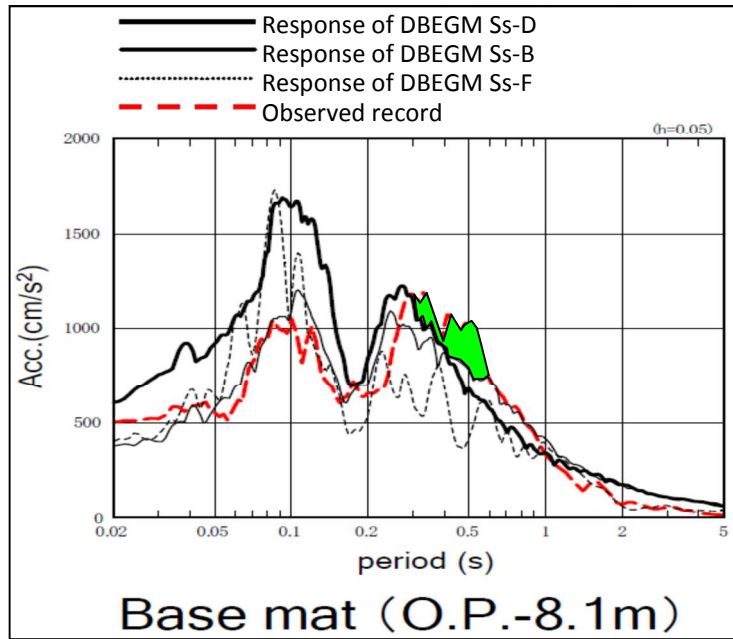
図 5-12 3月11日地震による南北方向の2号原子炉建屋加速度床応答スペクトルの超過
 — 1.7 から 3.3Hz 範囲で超過。例えば 2.0Hz で 1.32 倍 (775 cm/s^2 に対し 1030 cm/s^2) の超過

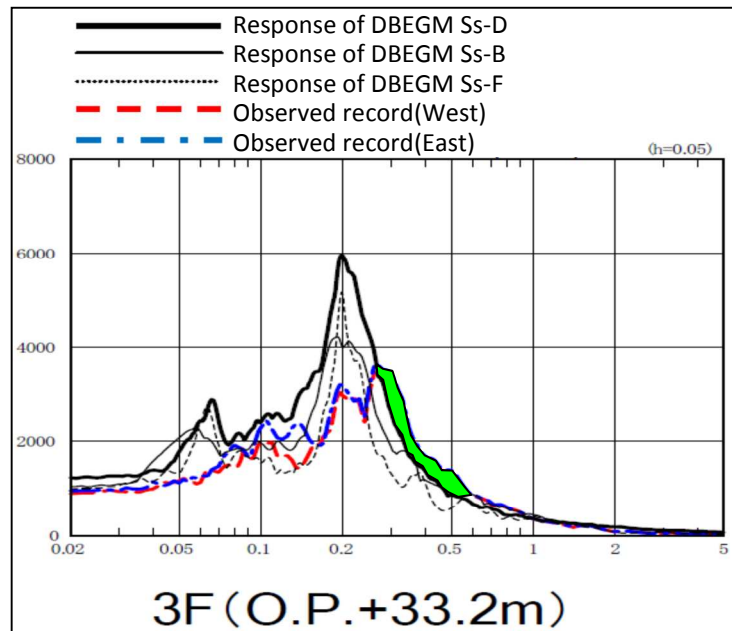
図 5-13 3月11日地震による南北方向の3号原子炉建屋加速度床応答スペクトルの超過
 — 1.7 から 3.7Hz 範囲で超過。例えば 2.0Hz で 1.54 倍 (910 cm/s^2 に対し 1400 cm/s^2) の超過

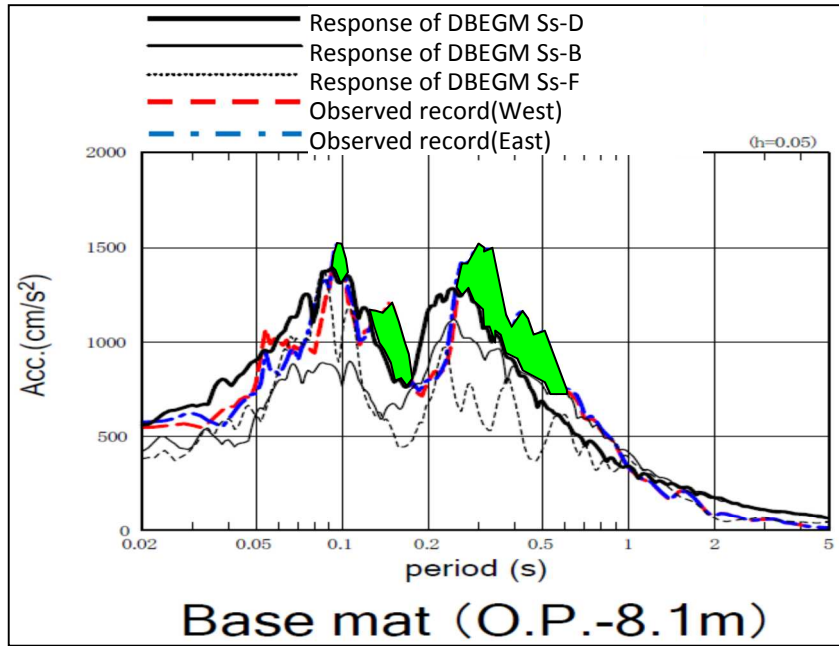
図 5-14 3月11日地震による南北方向の3号原子炉建屋加速度床応答スペクトルの超過—
1.7から11Hz範囲で超過。例えば3.0Hzで1.40倍(1060cm/s²に対し1495cm/s²)，6.8Hzで
1.40倍(1060cm/s²に対し1495cm/s²)，10.5Hzで1.15倍(1340cm/s²に対し1525cm/s²)の
超過

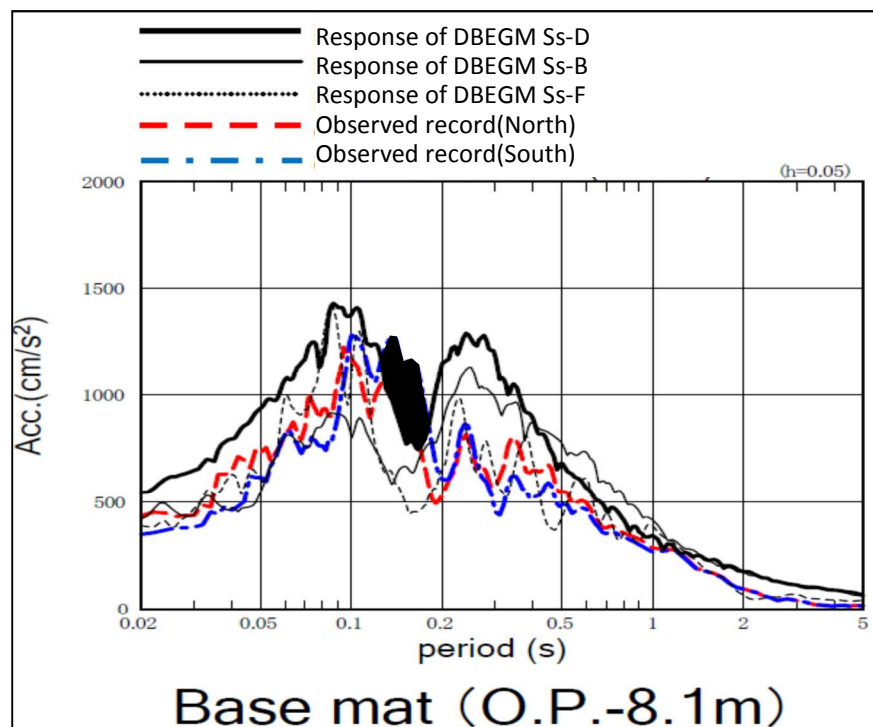
図 5-15 3月11日地震による東西方向の3号原子炉建屋加速度床応答スペクトルの超過—
5.6から8Hz範囲で超過。例えば6.2Hzで1.46倍(785cm/s²に対し1145cm/s²)の超過

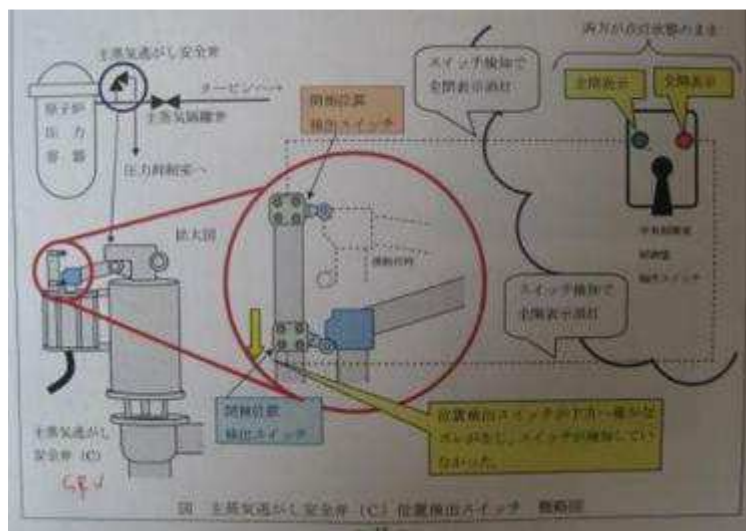
図 7-8 主蒸気逃がし安全弁上部のピストンアクチュエータ機構

主蒸気逃がし弁 C の開閉両方を示す、不具合の兆候が 1 号制御室で表示された（閉表示であるべきところ、中間開度表示）。明らかに、ピストンアクチュエータの上のレバーの振動で、閉側スイッチが少し下に動き、スイッチが弁の閉位置を正しく検知することができなくなり、中央制御室制御盤のバルブ位置は開閉両方を示した。しかし、運転員は排気配管温度と原子炉圧力容器の圧力傾向から、主蒸気逃がし弁が実際に閉まったままであることを容易に確認できた。後に、保修員がその位置ずれを確認した。図 7-8 参照。

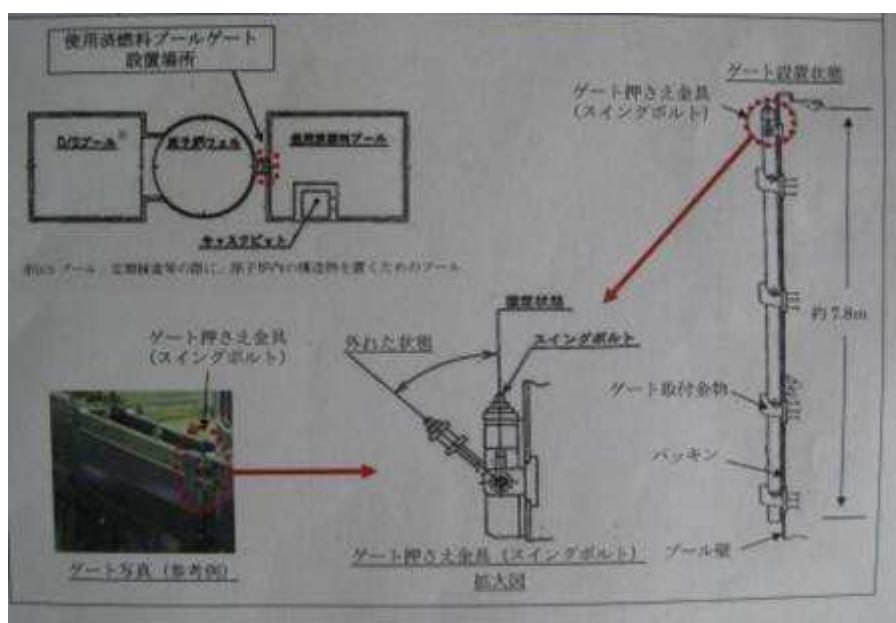
図 7-9 使用済み燃料プールゲート

のステンレス製水密ゲートに異常が見つかった（下図参照）。保守員の説明によると、ゲートの両側が水で満たされたとき、浮力によってゲートが持ち上がるのを防ぐため、大きなボルトでゲートの頂部を下に締め付けている。2箇所、ゲート上部の締め付けたボルトが緩んだと判明したが、プール壁に溶接された L 型保持具と、ゲート左右に高さ方向 4 箇所溶接された円筒形の棒によって、ゲートは適切な位置にあった。ボルトは回り継ぎ手アタッチメントの一方に傾いているのを発見された。ボルトまたはその部品の顕著な損傷や、ゲートのシールの漏洩のいずれもなかった。図中の燃料プール側のゲートの部品の絵は、ボルトを締めることでゲートを特定の位置からの浮き上がりに対し押し付けるカギ状のサポートを示す。図 7-9 参照

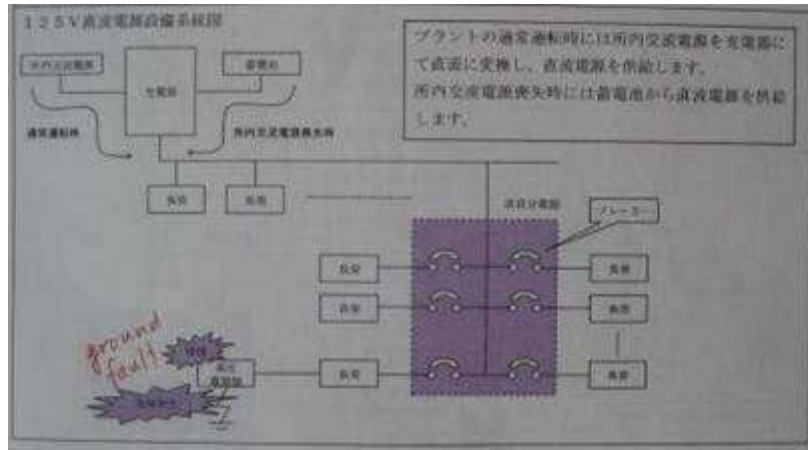
図 7-10 地絡損傷概略図

125 ボルト直流回路での地絡により過電流が発生したが、1 号制御建屋、2 号制御建屋、3 号原子炉建屋内の種々のキャビネット内の、直流電源盤内のしゃ断器は接続されたままであり、これはしゃ断器の仕様と一致していた。津波で浸水したエリアにおいて、種々の機器の導体に海水が接触し、地絡が発生した。明らかに、1 号機の直流地絡によって、保護リレーの直流回路を含む A 系 6.9kV 開閉装置において、アークと火災の二次的な影響が発生した。

概略図は 125V 直流電源盤の地絡を示している。原因は明らかに、海水と補助建屋の浸水エリアに設置された装置の導体の接触であった。図 7-10 参照。

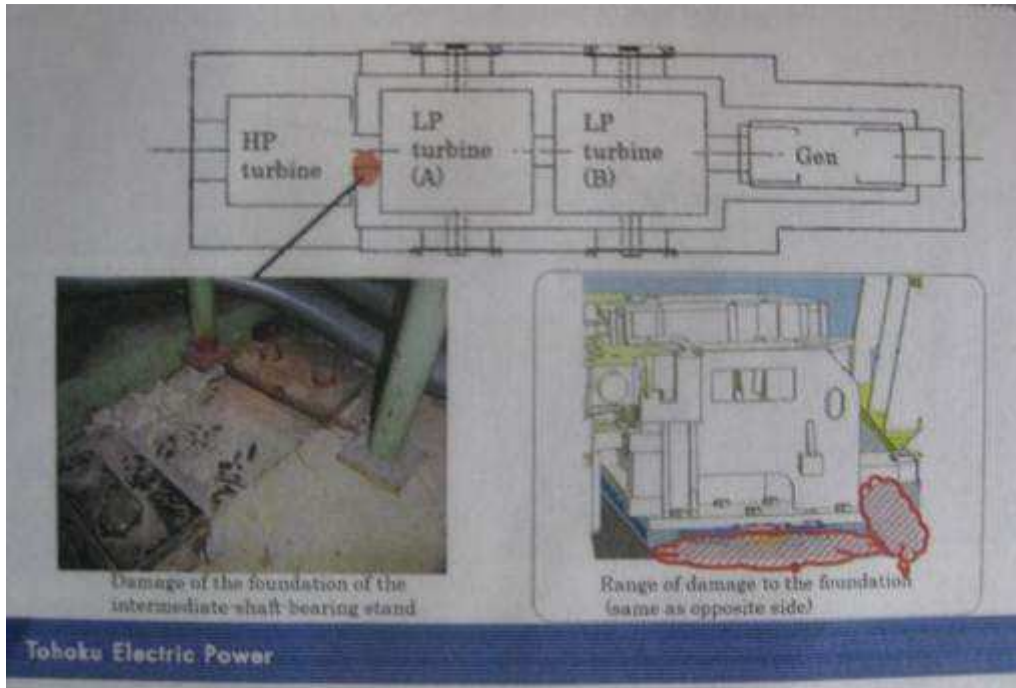
地震発生時、2 号機のタービン発電機は起動準備のため、ターニングギアにより低速で回転していた。回転中、タービン・ローターは油の膜に基本的には浮かんでいる。地震の後、中間軸受（スラスト軸受）は工場での点検、修理するために分解された。軸のベアリングは摩耗していると報告されたが、交換の必要はなかった。高圧タービンと低圧タービン A の間の中間軸受箱の基礎で、基礎部コンクリート表面（グラウト）は砕かれたが、グラウト除去後の点検によると、鉄筋コンクリート（強度鋼材）は全く損傷していなかった。軸受箱のベースプレートを固定しているボルトも、わずかに曲がっていた。低圧タービンの動翼が静翼のノズルと接触した所で、接触痕が認められた。2 号タービンの接触による損傷は、動翼、静翼の交換を必要としなかった。

図 7-11 2号中間軸受基礎プレート下の破碎されたコンクリートグラウト

図は高圧タービンと第1段低圧タービンの間の軸受箱の砕けた基礎コンクリートの場所を示す。図 7-11 参照。

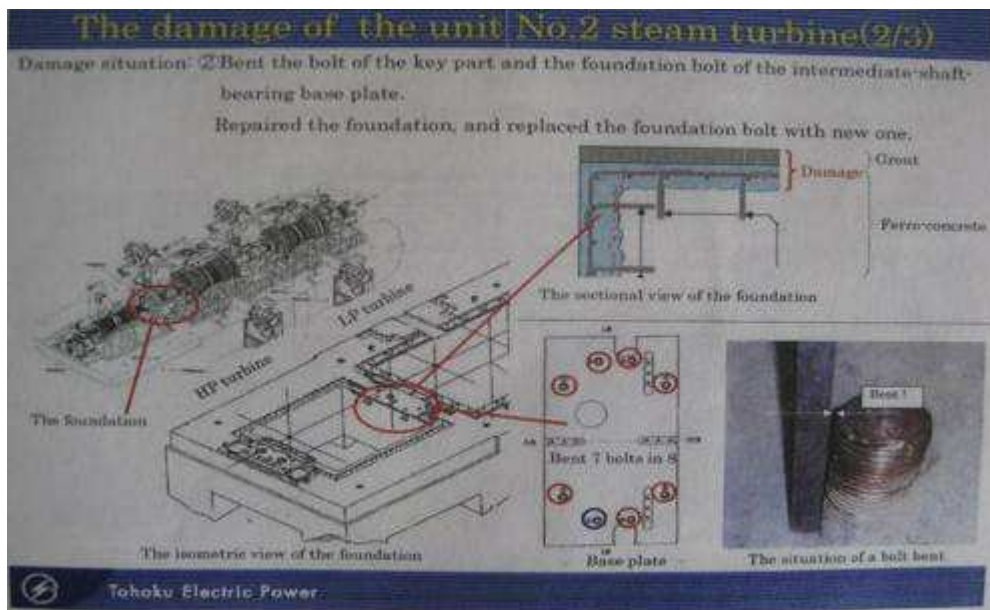
図 7-12 2号中間軸受基礎プレートのわずかに曲がったボルト

図 7-12 の写真は 2 号軸受箱のベースプレートのボルトの曲がりを表す。より極端な損傷は、地震時に定格速度 (1500rpm) で回転中の 3 号タービンで認められた。3 号タービンのスラスト軸受も工場では修理された。高圧タービンと低圧タービン A の間の軸受箱ベースプレートにおいて、ボルトが 3~6mm 程度延びた。回転するローターに埋め込まれた動翼は周囲のもの、たとえばノズル、と接触し、摩耗した。蒸気発生効率 (熱効率) の観点から、耐震裕度向上工事と翼交換作業の期間を考慮し、翼の一部を交換することが決定された。

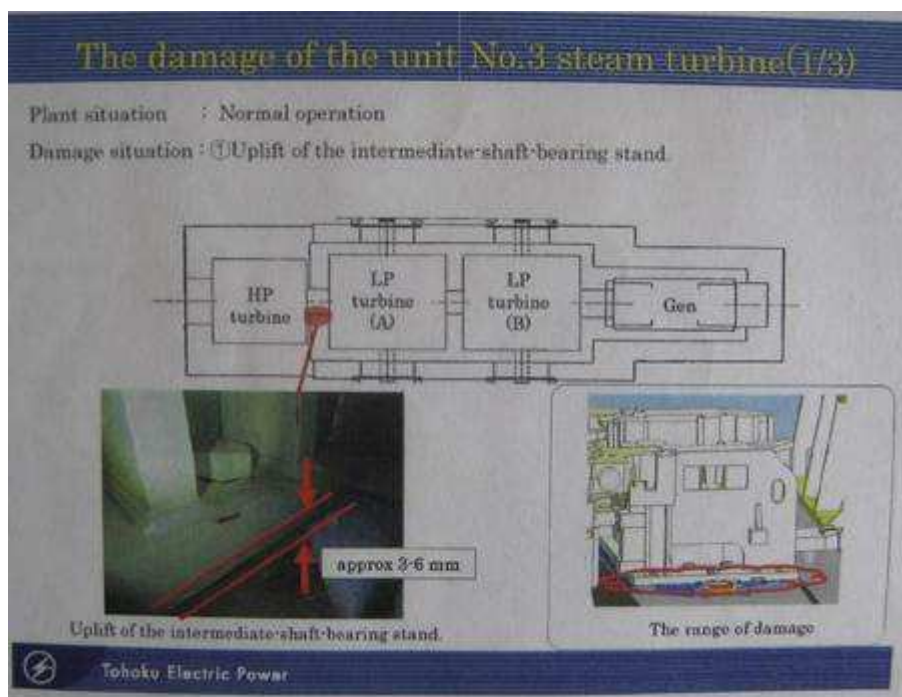
図 7-13 3号軸受箱の基礎プレートの浮き上がり

回転するタービン動翼とノズルの接触により，3号高圧，低圧タービンのブレードの損傷に至った。図 7-13，図 7-14 参照。運転員は 1号タービンはまだ点検していないと報告した。

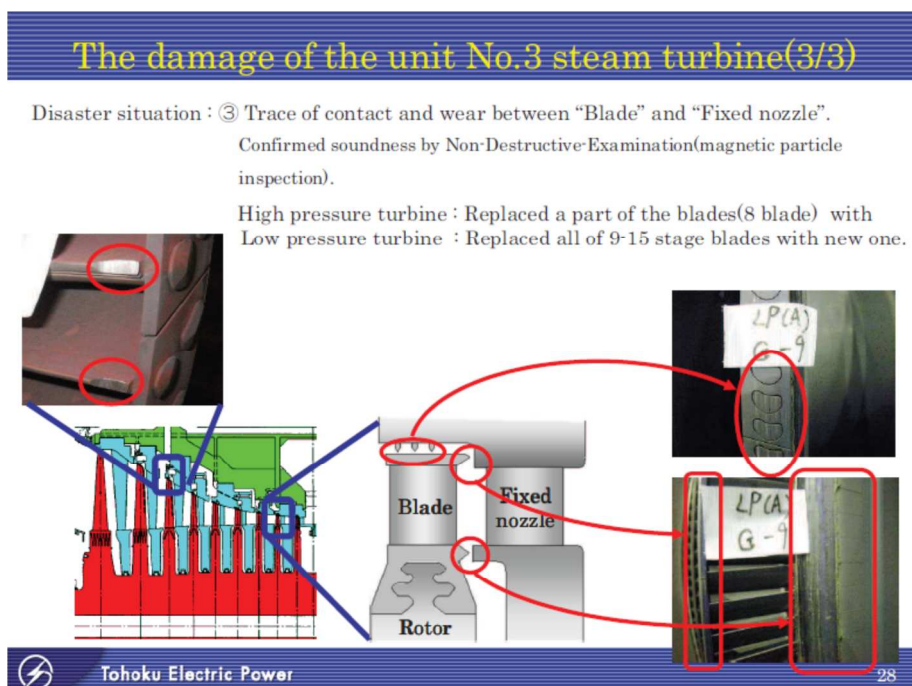
図 7-14 3号蒸気タービン翼の摩耗

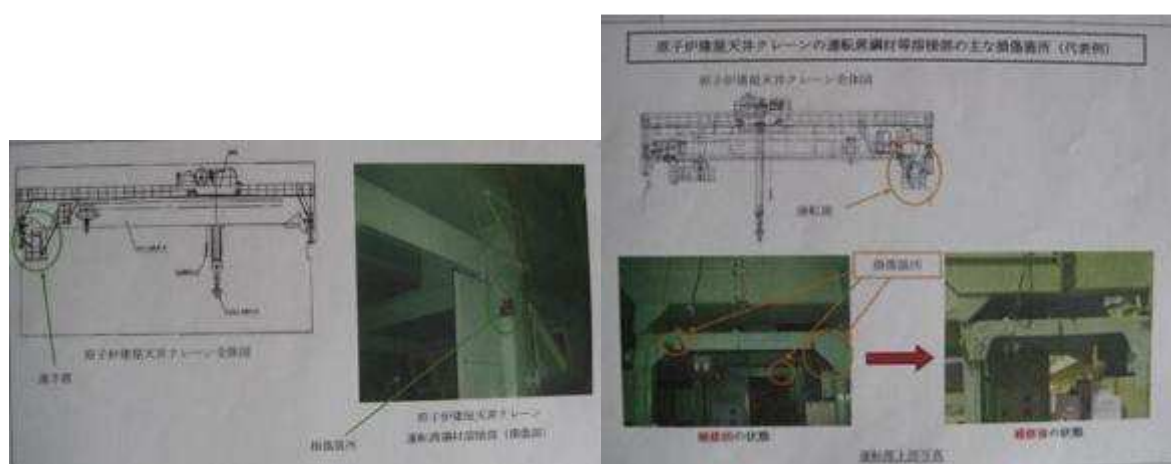
図7-15 天井クレーン

1号および2号の原子炉建屋の天井クレーン上の運転席を支える鋼の支持フレームの一部で、曲げとひび割れが生じた。いずれの場所も、運転席はフレームの下で片持ち梁で支えられている。クレーンのレール高さにおける動きによって、片持ち梁が揺れ、鋼にひび割れが発生した。サポート・フレームの損傷が運転席の分離点に延びていたので、運転席が落下した場合に下方の燃料交換フロアの機器に重大な影響を及ぼす恐れもあったため、東北電力はフレーム補強といった対策を検討している。図7-15参照。

1号および2号の天井クレーンの運転席すなわちコックピットは、クレーンのメインブリッジに接続された鉄鋼のフレームから片持ち支持されている。両方の号機で、地震の間の運転席の揺れは鋼部材にひび割れを生じさせ、溶接修理が必要となった。

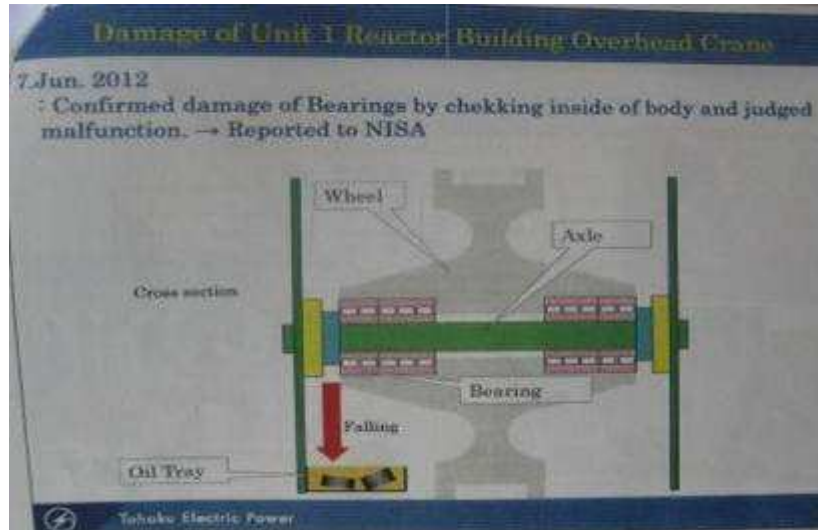
地震後、1号原子炉建屋天井クレーンはブリッジ移動の際、音を立てていることが確認された。しかしこの6月、車輪のギア駆動部内、4つの駆動車軸の軸受のうち1つが壊れていることが分かった。破損した軸受破片は図7-16に示すようにクレーン走行部の油受けの中で発見された。

図 7-16 1号天井クレーンのレール車輪部品の油受けの中に軸受破片を発見

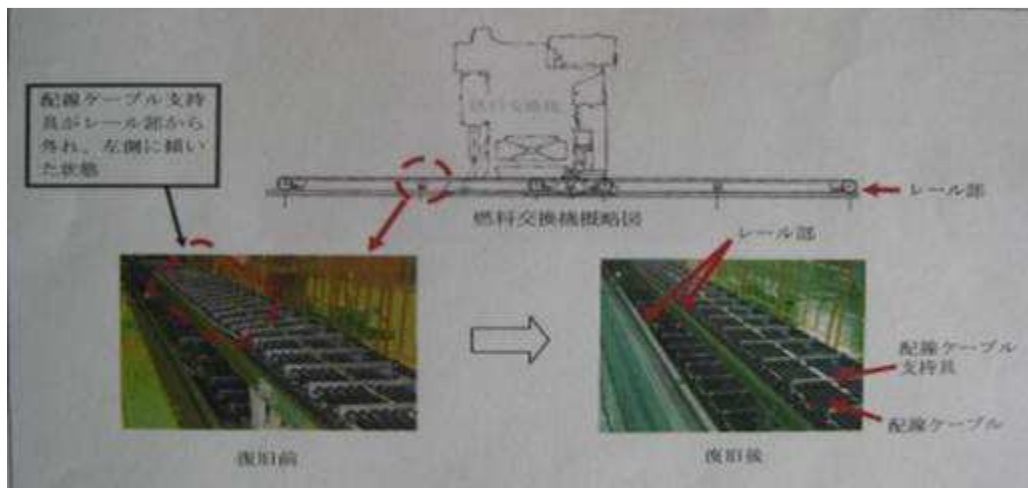
3号原子炉建屋の燃料交換機のケーブルを収納しているキャタピラが、おそらく横方向のねじれにより移動した。図 7-17 参照。

図 7-17 3号燃料交換機のレールから移動したケーブル収納キャタピラ

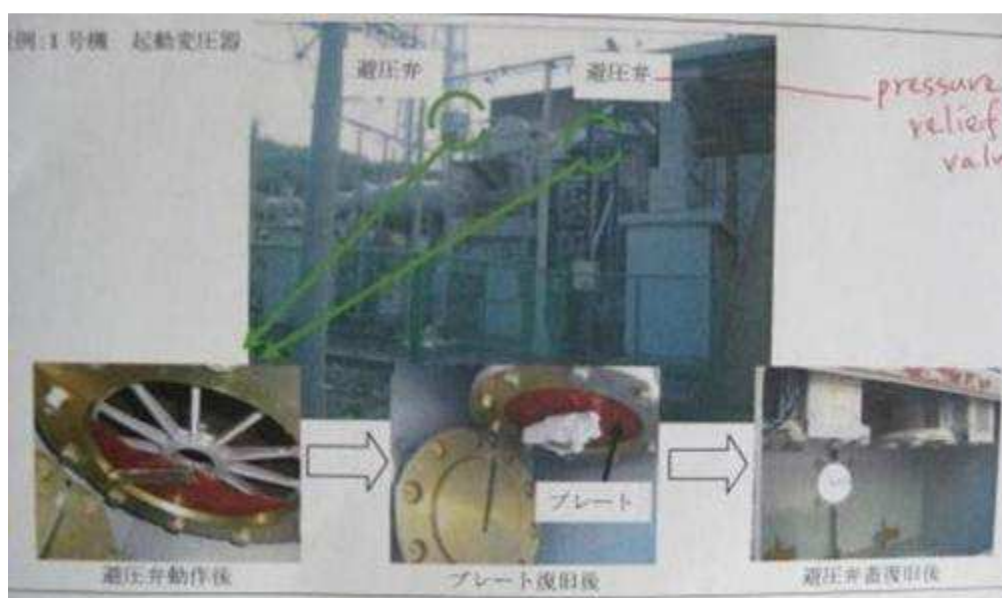
3月11日の地震時、全3基の主変圧器、1、2号機の起動変圧器、2号機の所内変圧器および補助ボイラー変圧器は避圧弁が作動し、変圧器タンク内の絶縁油のスロッシングによる過圧警報が鳴った。4月7日の最大余震の際、全3基の主変圧器および所内変圧器、2号機起動変圧器、補助ボイラー変圧器、励磁電源変圧器が上記と同様の事象を経験した。スロッシングによる油絶縁変圧器の圧力スイッチの作動は、地震時に発生する一般的事象である。

図 7-18 1号起動変圧器で作動した避圧弁（例）

写真は避圧弁の場所と、シールが開放した弁を示す。図 7-18 参照。

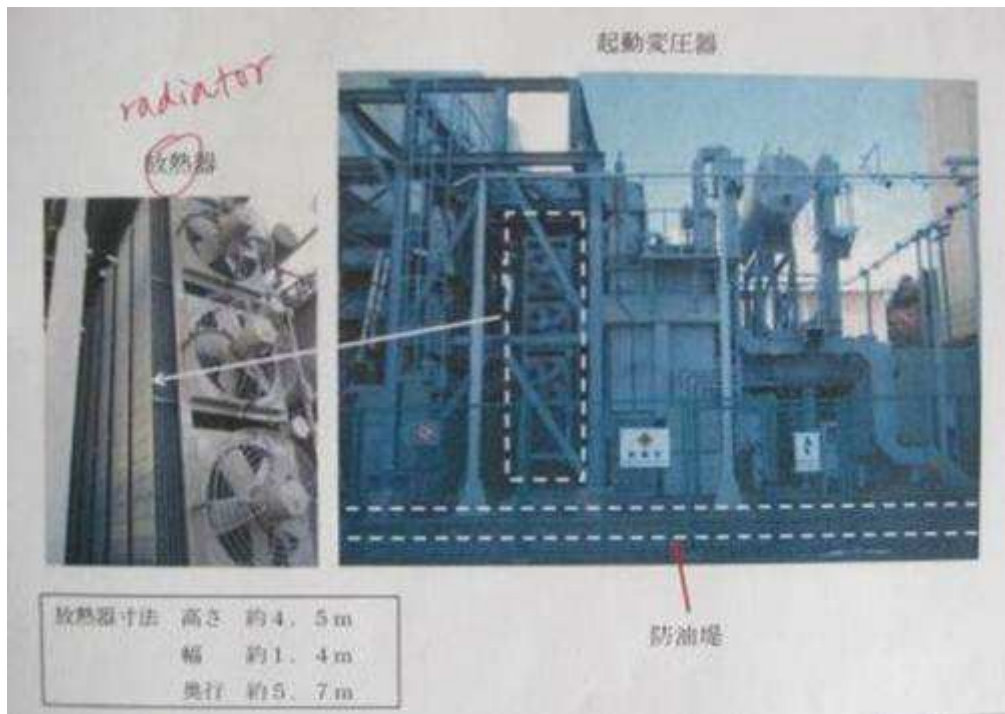
2号機の起動変圧器の放熱器のフィンにひび割れが生じ、少量の油が漏れた。油のリークは変圧器放熱器では一般的であるが、通常片持ちにされた放熱器のフランジ接続部で発生している。放熱器配管付属物ではなく放熱器のフィンでリークが起こったことから、放熱器と隣接した鋼材が接触した可能性もある。図 7-19 参照。

図 7-19 2号起動変圧器の放熱器フィン

リークはおそらく隣接した構造鋼材と放熱器の接触により、2号機起動変圧器の放熱器フィンに発生した可能性がある。

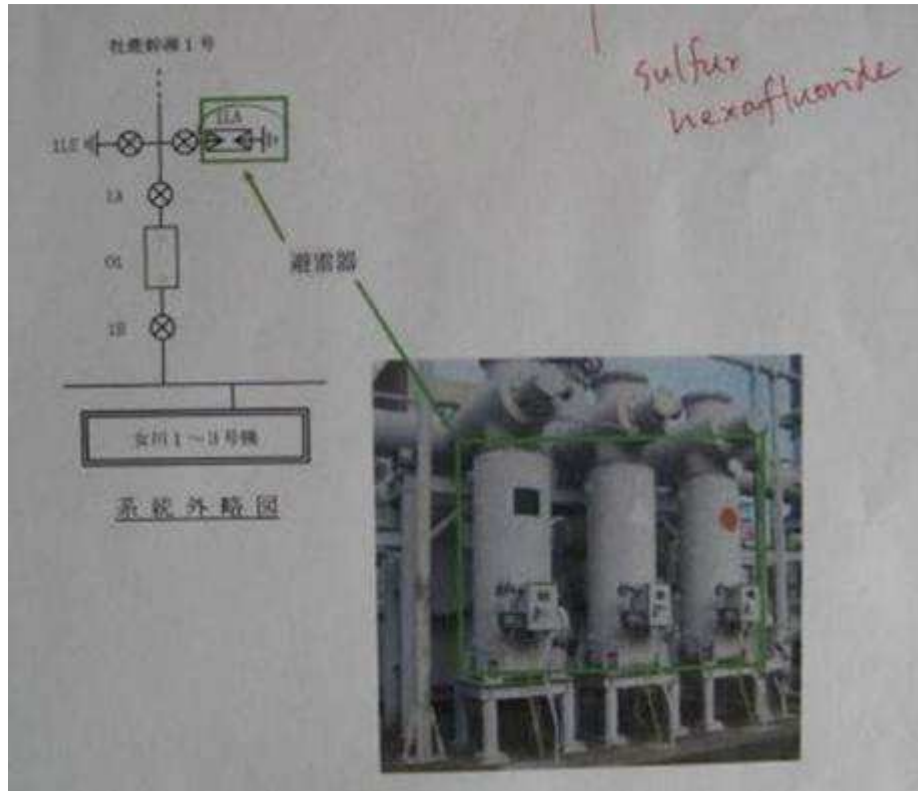
275kV 線の六フッ化硫黄（SF-6）開閉所の2つの避雷器で部分的な焼損が発生した。突然の過電流は2つの牡鹿幹線に接続された避雷器の揺れによって、励磁部分（分圧シールド）と避雷器エレメント（酸化亜鉛）の絶縁ギャップの減少により発生した。サージ避雷器は、より少ないモーメントアームと堅い耐震サポートを持つ、耐震性のある改良型に交換されていた。図 7-20 参照。

図 7-20 275kV 線への SF-6 系サージ避雷器の概略図および写真

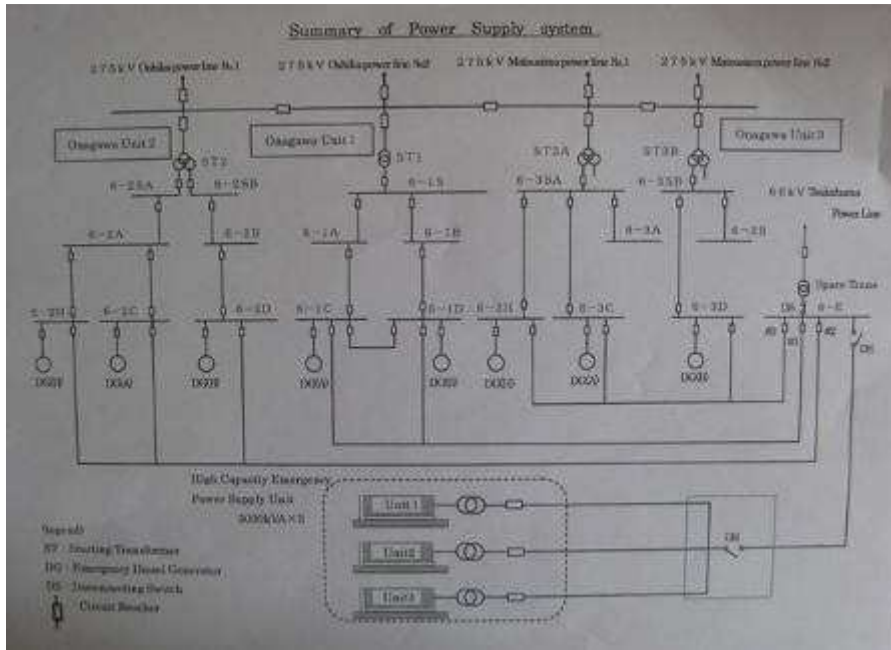
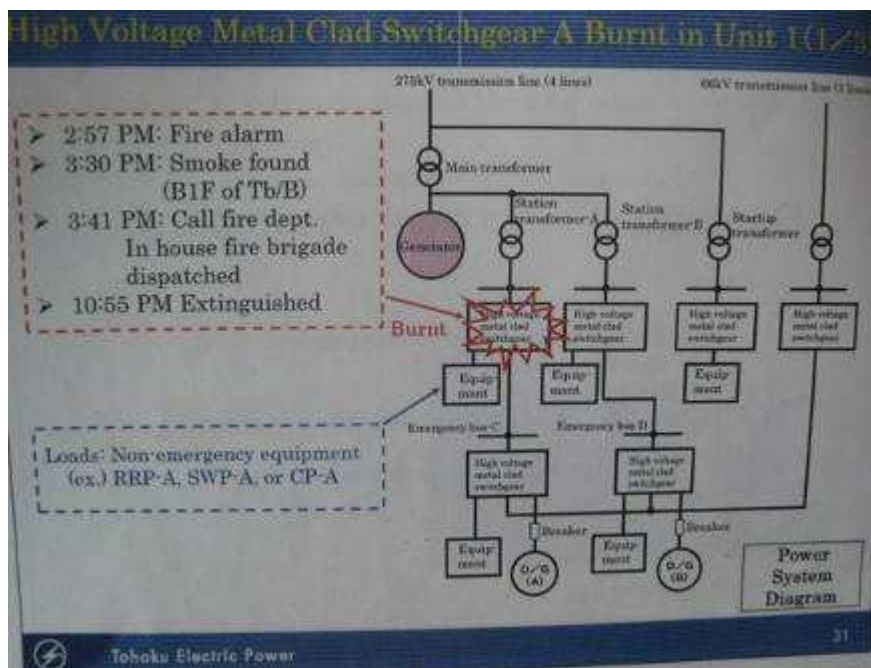
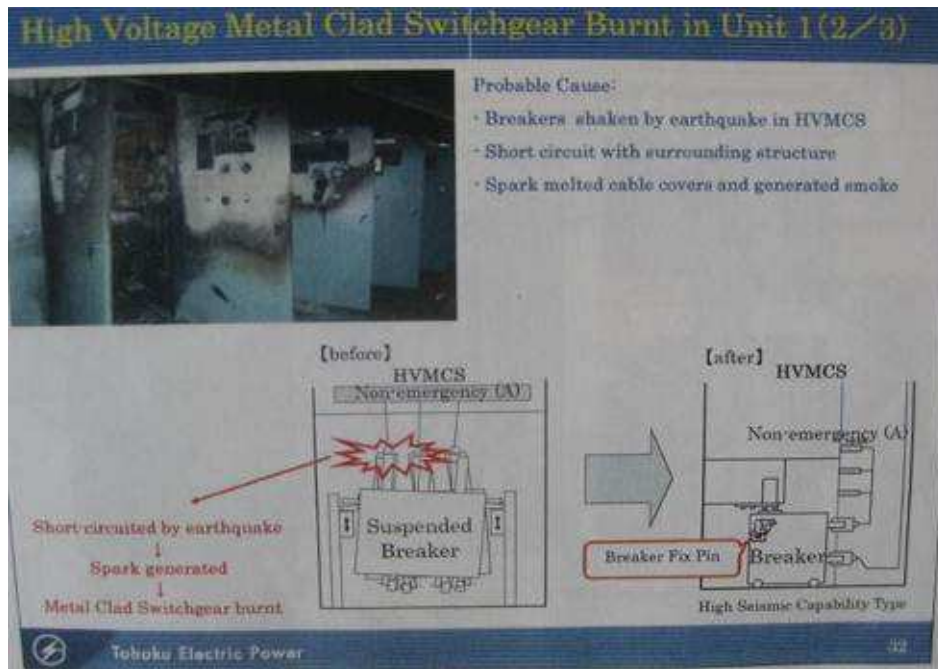
1 号の 6.9kV (大きなモーターのための電圧) 電源系には 5 つの開閉装置アセンブリ (全 3 号機の単線結線図は下を参照) がある。1 号機の非安全系電源の A 系は垂直ラック型しゃ断器で構成され、安全系のように水平ラック型しゃ断器ではなかった。垂直ラック型しゃ断器の揺れにより、ブレーカー上部の母線とキャビネット鋼板でバスクランプを囲んでいる絶縁体を破損させた。地絡と短絡の火花により、キャビネット内で小さな火災が発生し、キャビネット内でケーブル絶縁体と他の幾つかの可燃性材料が焼損した。このアークと火災による損傷は A 系のしゃ断器を使用不能とした。起動変圧器の保護リレー動作により、1 号で外部電源が喪失した。図 7-21、図 7-22 と図 7-23 参照。

図 7-21 損傷した 1 号 6.9kV の A 系を含む，女川発電所への電力供給の電気単線結線図

図 7-22 簡略単線結線図と A 系 6.9kV しゃ断器地絡からの火災事象シーケンス

図 7-23 垂直ラック型しゃ断器を損傷させた地絡の写真およびイラスト，東北電力提供

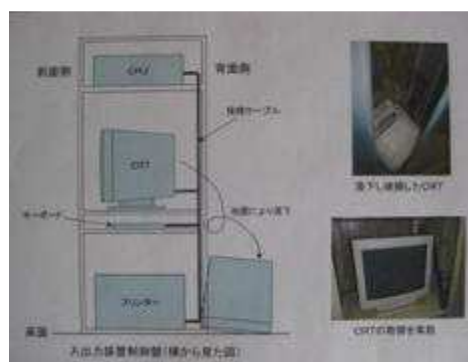
2号機中央制御室において，固定されていないCRTモニタ1台が主制御盤から倒れた。運転員がそれを再び立てたすぐ後，運転員はモニタによって港湾エリアの津波光景を目撃した。1号機の燃料交換機制御室において，固定されていないモニタ1台がラックから倒れた。図7-24参照。3号機原子炉建屋の燃料交換機制御室の机において，固定されていないロジックコントローラ（地上操作装置）が倒れた。

図 7-24 固定されていない機とラック設置設備

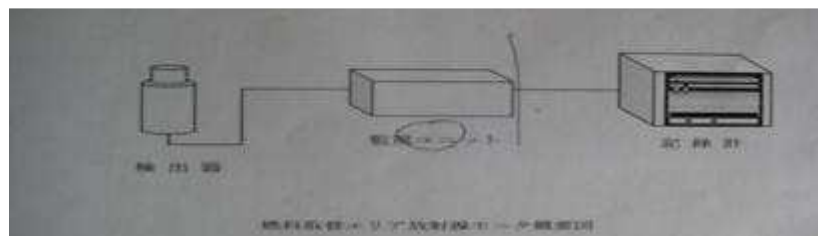
3号機の中央制御室制御盤において、燃料交換フロア放射線監視システム用ストリップ・チャート記録計（耐震 C クラス）の交換が必要となった。この記録計は、原因不明だが地震後使用不能となっているのが見つかった。（記録計は非安全系だったので、損傷や原因の調査をせずに交換された）

図 7-25 燃料交換フロア放射線モニタ，信号調整器，記録計の概略図

交換が必要となった 3号機中央制御室の燃料交換フロア（オペフロ）放射線モニタ，信号調整器と記録計の概略図を図 7-25 に示す。

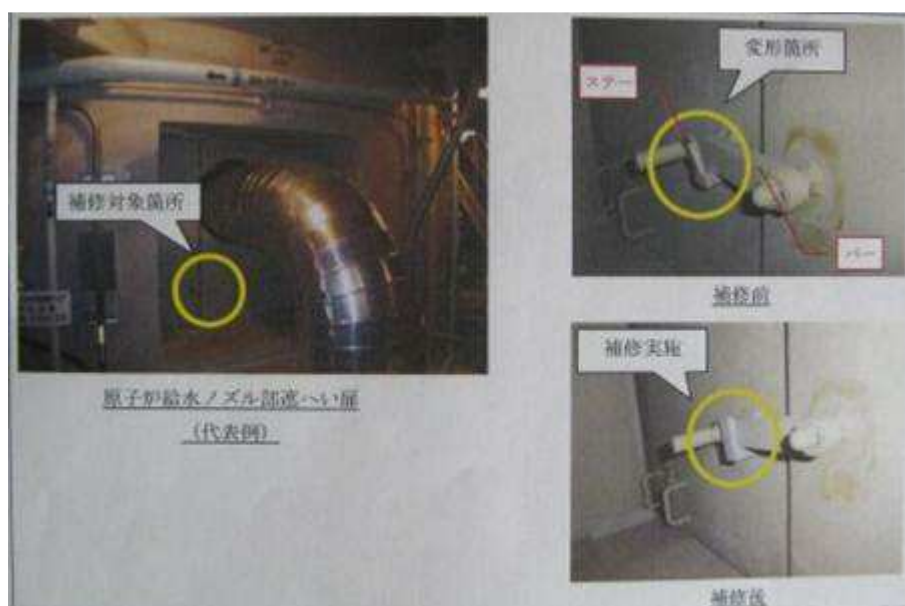
3号機で使用済み燃料キャスクピットと使用済燃料貯蔵プールから水の侵入を防ぐスライディングゲートは、キャスクピットが水で満たされた際、浮力によりゲートが持ち上がるのを防ぐため、その上部に締め付けボルト対がある。地震の際、プール水のスロッシングでゲートが持ち上がり、ボルトが緩んだ。3つの原子炉建屋の7つのドアで、ハッチの鋼製ラッチで曲げが観察された。ラッチの曲げは、2号機および3号機の原子炉熱遮へい壁を通る、給水ラインの貫通部を含む点検ハッチで観察された。図 7-26 参照。

図 7-26 ハッチの鋼製ラッチでの曲がり

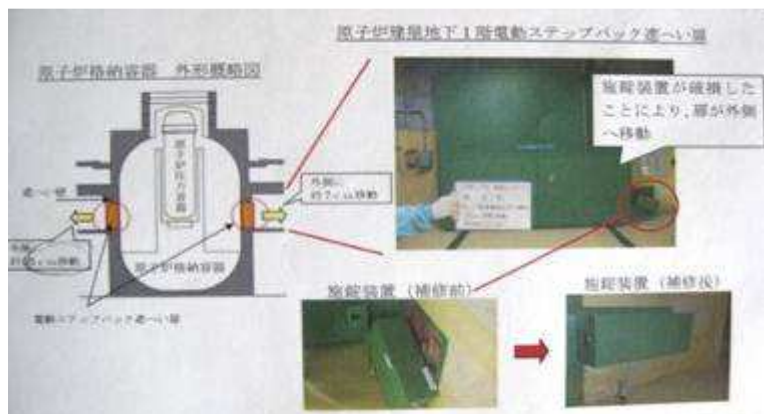
図 7-27 コンクリート製遮へいプラグ

レール上のハッチのすべり挙動によってロック装置が損傷し、2号機原子炉格納容器の機器ハッチのコンクリート遮へいプラグが移動した。図 7-27 参照。

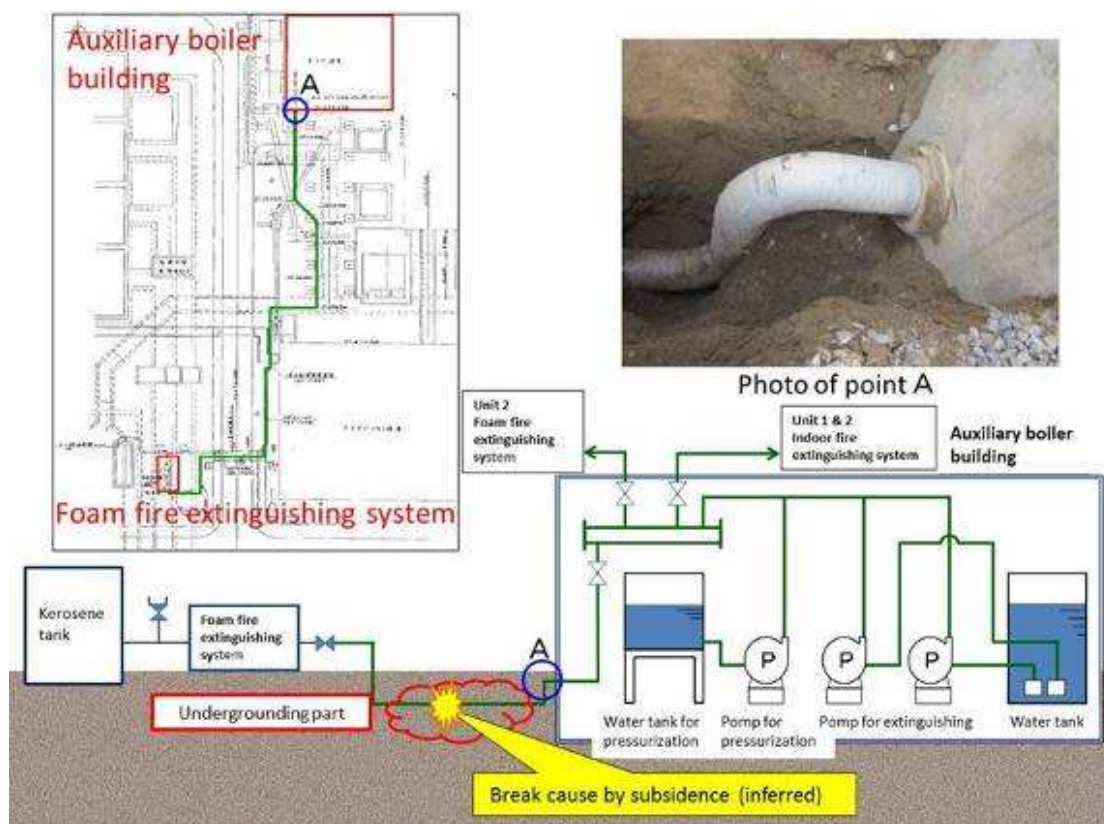
図 7-28 に示す 1 号埋設消火用配管の一部でのみ、配管損傷が確認された。敷地周りで顕著であった地盤沈下により損傷したものと考えられる。すべての安全系の配管は損傷を予防するためコンクリートの経路内に納められている。

図 7-28 消火系配管損傷

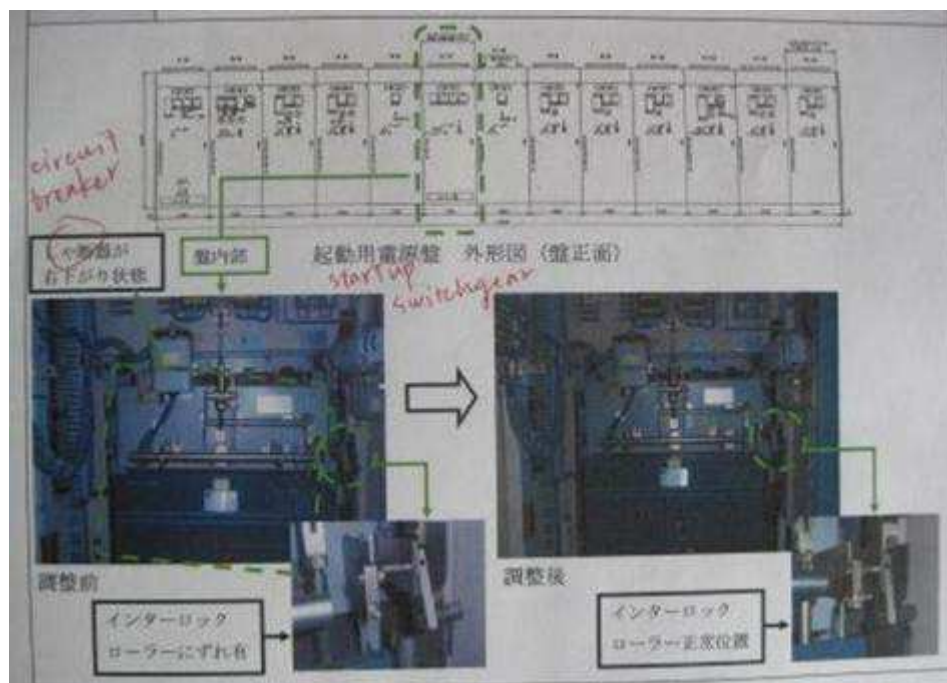
1号機タービン建屋の6.9kV垂直ラック型しゃ断器の明らかな揺れにより、機構を通してしゃ断回路に繋がるスイッチを押すインターロックローラーの位置をずらした。図7-29参照。それ以外では、スイッチギアは損傷していないと報告された。

図7-29 しゃ断器接続のためにスイッチを押すインターロックローラーのずれ（左），調整後のインターロックローラー（右）

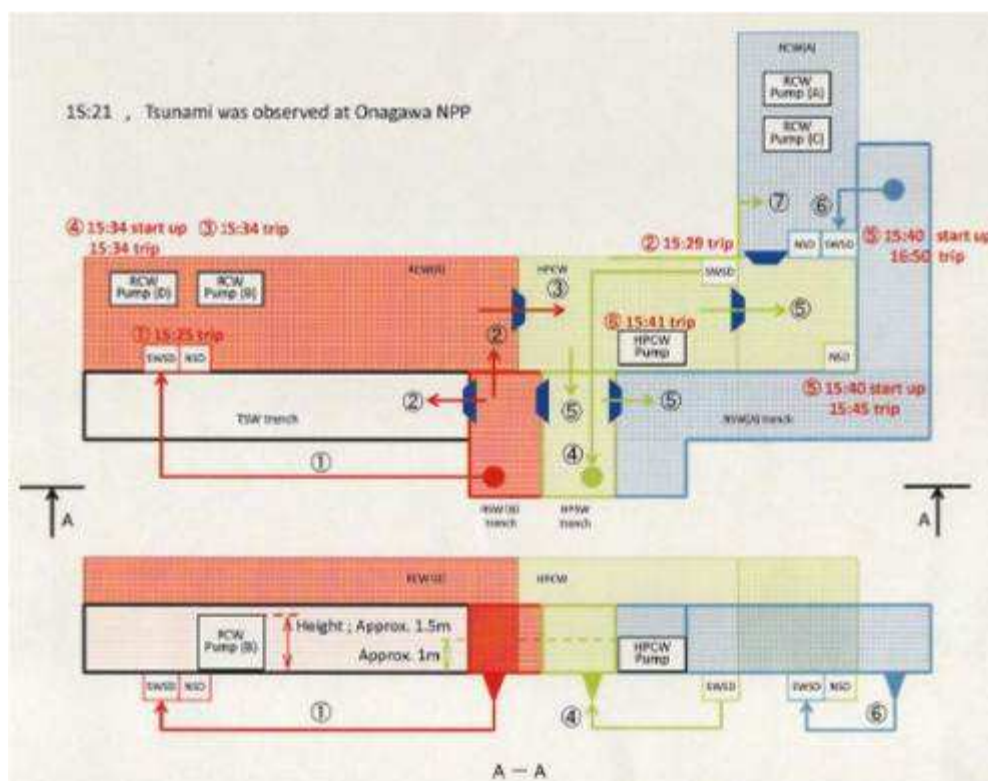
2号機では、超音波ウェットウェル水位計が原子炉補機冷却海水系（RSW）B系のピットに設置されている。取水路内の正の圧力が、ポンプピット床に設置された水位計の鋼製容器を開放した。加圧された取水路からの水が、ポンプピット床を貫通している水位計容器を通して流れ込んだ。RSW（B）ピットの浸水は、やがてRSWポンプ電動機の下にまで到達した。浸水した海水はB系トレンチを通過したが、そこには配管およびケーブルが設置されており、原子炉建屋補助エリアと海水ポンプピットが繋がっている。2号機の浸水経路は図7-32に示すとおりである。

図 7-32 2号機浸水経路

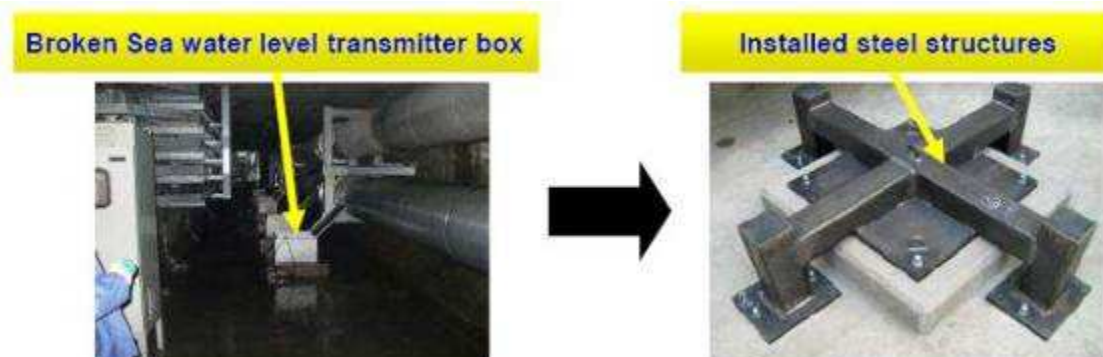
海水レベルのトランスミッター箱を貫通した水は図7-33に示されている。

図 7-33 2号機の壊れた海水水位トランスミッターボックスと新しいタイプのトランスミッターボックス蓋

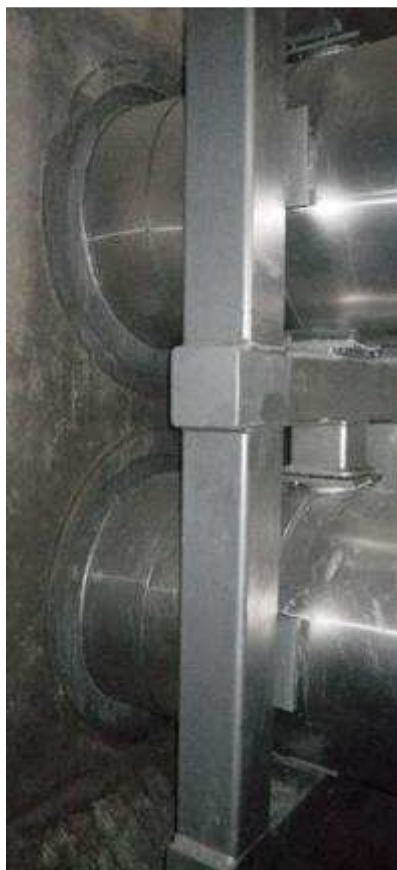
トレンチでは、水除去のためのサンプドレンがある。このドレンは、RSW室のサンプポンプに接続されている。この（浸水による）水圧と水量はたちまちサンプポンプを覆い尽くし、サンプピットを満杯にした。水位高警報が設定されており、ポンプ停止はサンプピットの底から約10cm上方に設定されていた。水が水位高警報に到達したとき、サンプポンプは停止した。浸水後の点検によると、RSW配管のR/Bへの貫通部の樹脂シールは損傷し、内側に曲がりさらに流れ込みエリアを増加させていた。図7-35参照。

図 7-35 RSW ピットから RSW トレンチへの配管貫通部
2号機で樹脂シール（壁貫通部と RSW 配管の間のダークグレイの環）が
3/11 の津波の後設置された

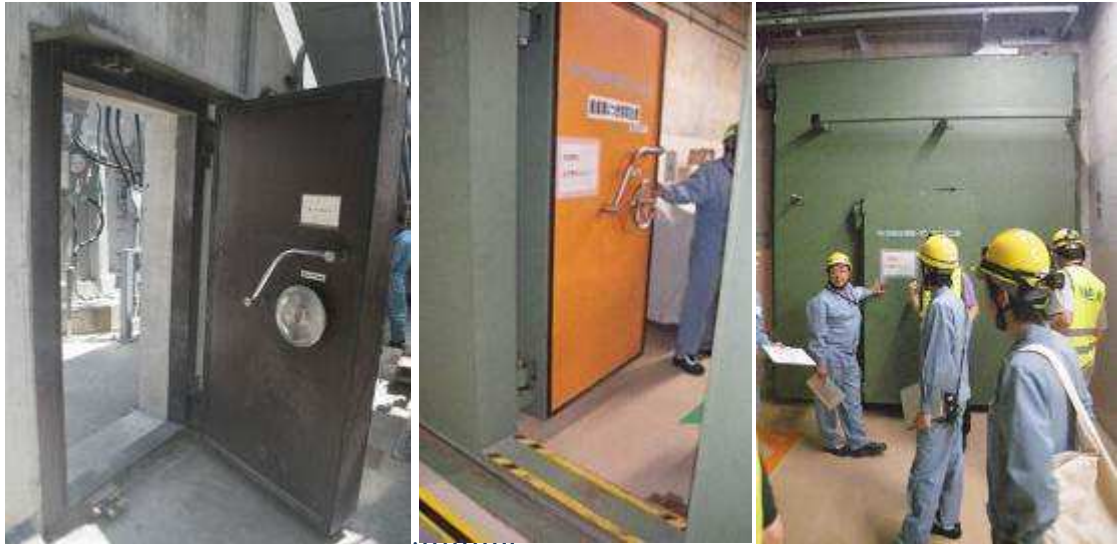
9分間で水位はRCWポンプが設置されている地下階の床から1mに到達した。水密扉にもかかわらず、水は隣接したHPCWを格納する部屋に伝播した。HPCW室のサンプポンプは水位高の指示により停止した。水位高はRCW室サンプポンプ停止4分後、床から1.5mに設置されているRCW停止5分前に到達した。扉は金庫室タイプであり、鋼製の枠で支えられたネオプレン（ゴム）の縁を備えている。図7-36参照。所員は（地震から）5日後、十分な水を取り除いたあとに実施した調査の際、この扉は閉まっていたと述べた。彼らはまた、事象の後、扉の水密性の調整が必要だったと述べた。

図 7-36 2号機の水密扉 海水ポンプピット（左），RCW 熱交換器室（中央，右）

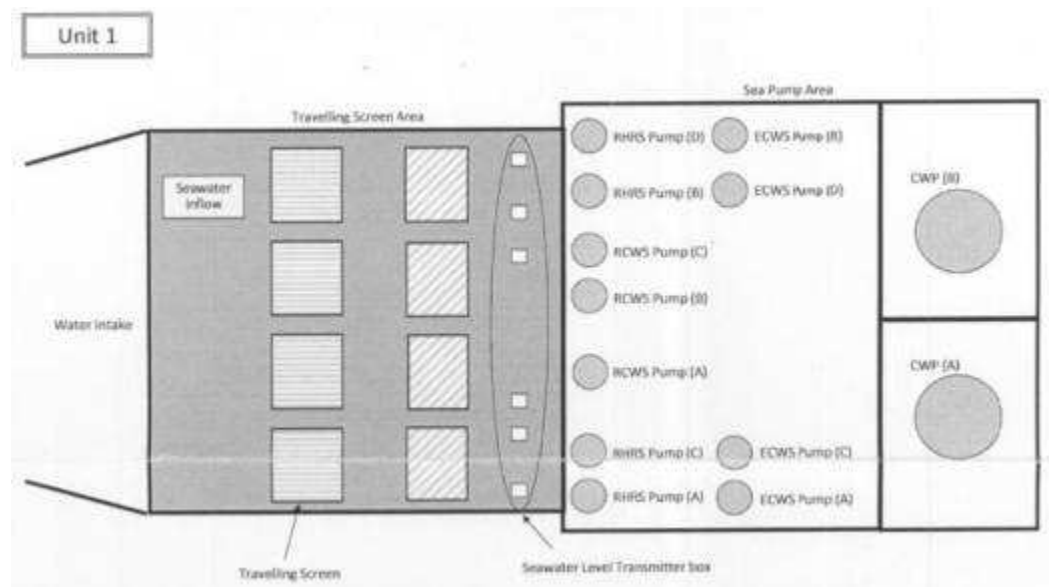
1号機のトラベリングスクリーンを含むピット（除塵ピット）は浸水した。水はピットの床の4箇所大きな開口部から浸水した。図7-37にグレーで示した部分が浸水した。CWPは1号起動変圧器の停止によりトリップした。CWPは外部電源喪失と超音波水位計の短絡により後々まで使うことができなかった。

図 7-37 1号海水取水ピット

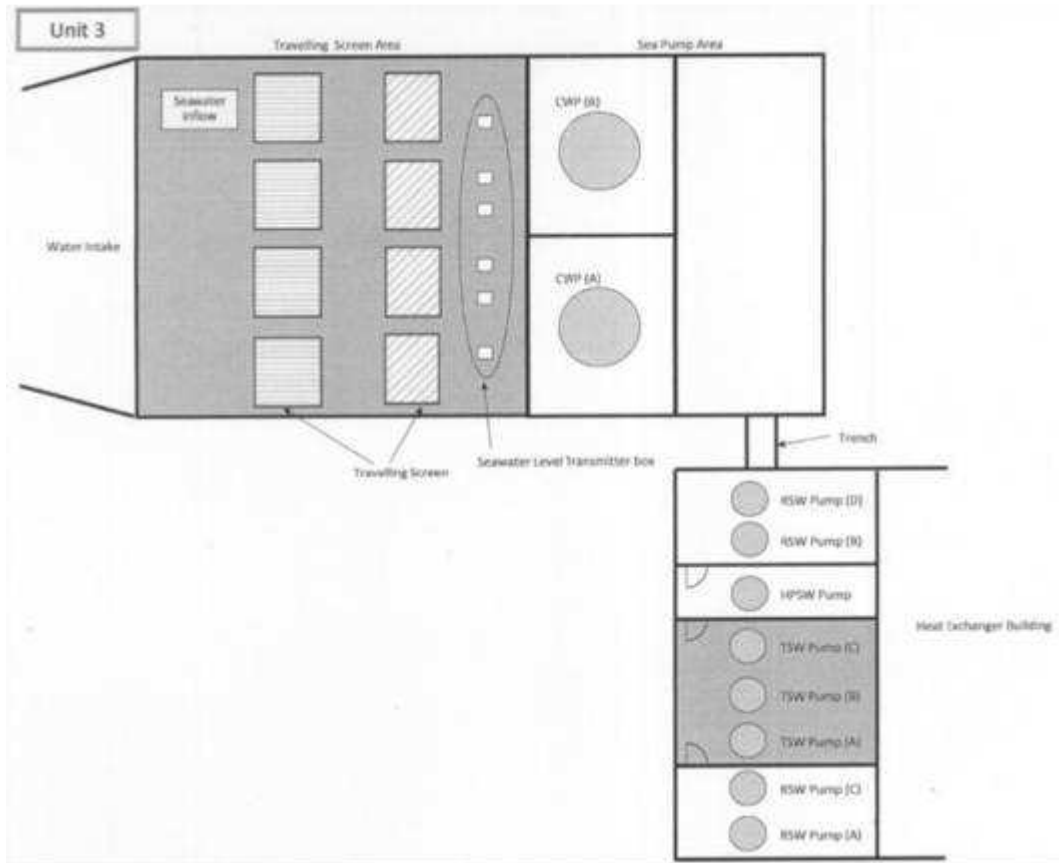
3号機のトラベリングスクリーンを含むピットは浸水した。図7-38に示すように水はピットの床の4箇所大きな開口部から浸水した。TSWポンプA、B、C号機があるピットは開口部により浸水した。TSWはタービン系に不可欠なタービン冷却設備の海水側である。浸水エリアはいずれも原子力の安全性に影響するものではなかった。図7-38にグレーで示した部分が浸水した。トラベリングスクリーンエリアの水位計の浸水により循環水ポンプ（CWP）がトリップした。この短絡はCWPの起動を妨げる水位低の警報を出し続けた。また、CWPに冷却水を供給するTSWポンプの浸水と短絡という2番目の理由によってCWPは再起動できなかった。

図 7-38 3号海水取水ピット
