東北電力株式会社 東通原子力発電所

敷地内破碎帯の調査に関する有識者会合
第2回現地調査 概要説明

平成25年9月3日
東北電力株式会社

追加地質調査の実施状況と第2回現地調査について

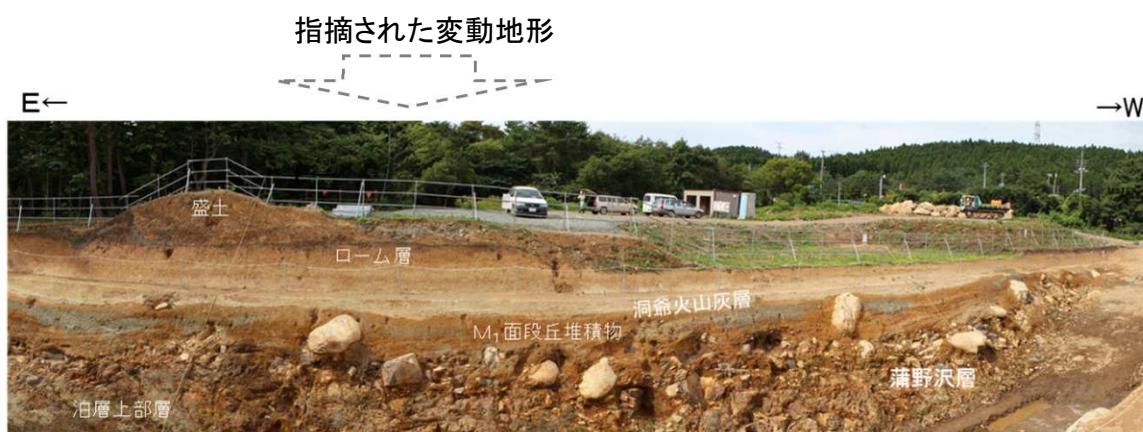
写真1 地形に対応した断層は認められない

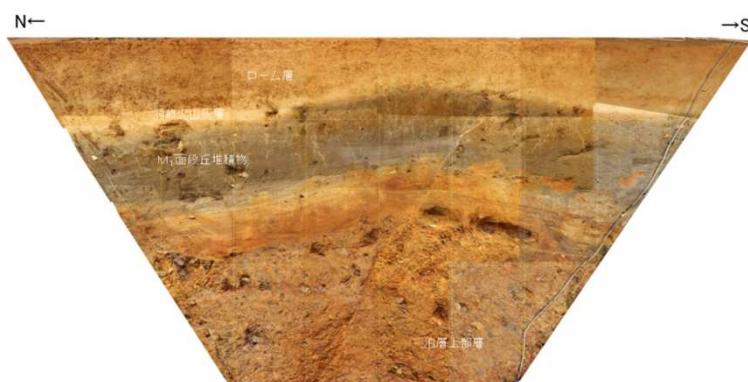
写真2 その他の変状(東面に逆断層センスの小断層・撓み)

- 岩盤劣化部が存在し、第四系の変状あり
⇒ 岩盤劣化部の体積膨張と調和的
- 人工改変により、地形の高低差が強調されている

- 地形の成因も含めて、今後、さらに詳細な分析を継続
- 第四系変状と岩盤劣化部との対応について検討

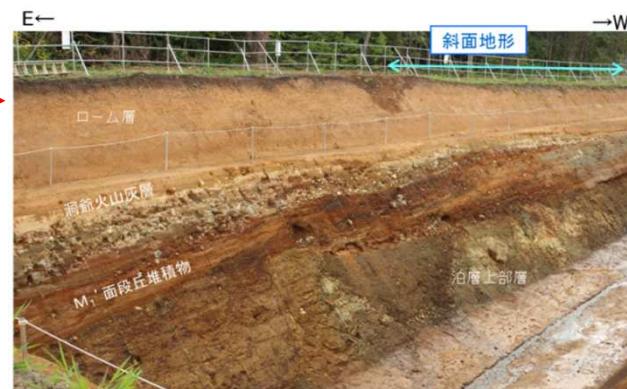
A:トレーニング南面

- 地形の高まりに対応して岩盤劣化部が存在し、一部に第四系変状が認められる
⇒岩盤劣化部の体積膨張と調和的

地形の高まりと第四系の変状→
(トレーニング南面(東部))

- 地形の成因も含めて、今後、さらに詳細な分析を継続
- 第四系変状と岩盤劣化部との対応について検討

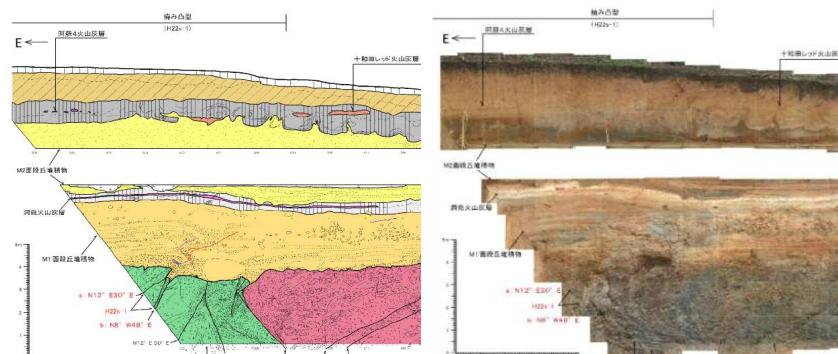
- F-9断層とは別などころに小規模な変状あり
⇒ 岩盤劣化部の体積膨張と調和的

その他の変状

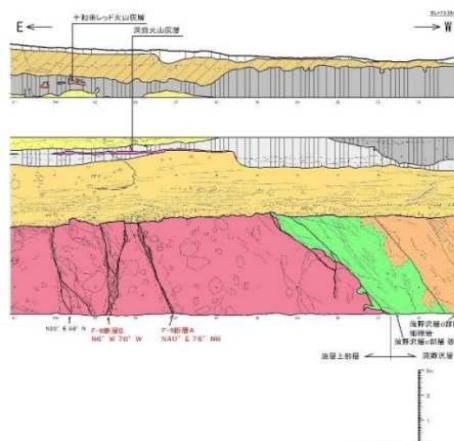
F-9断層(南側壁面)／第四系変状なし

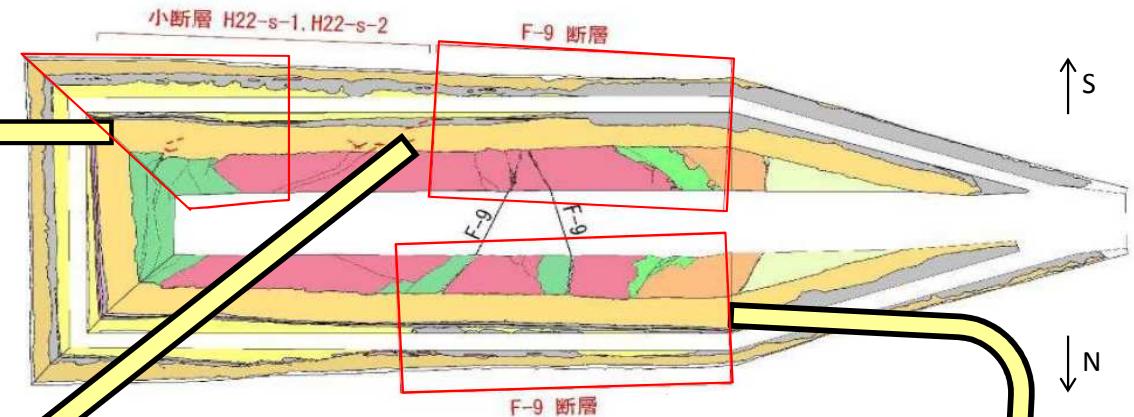
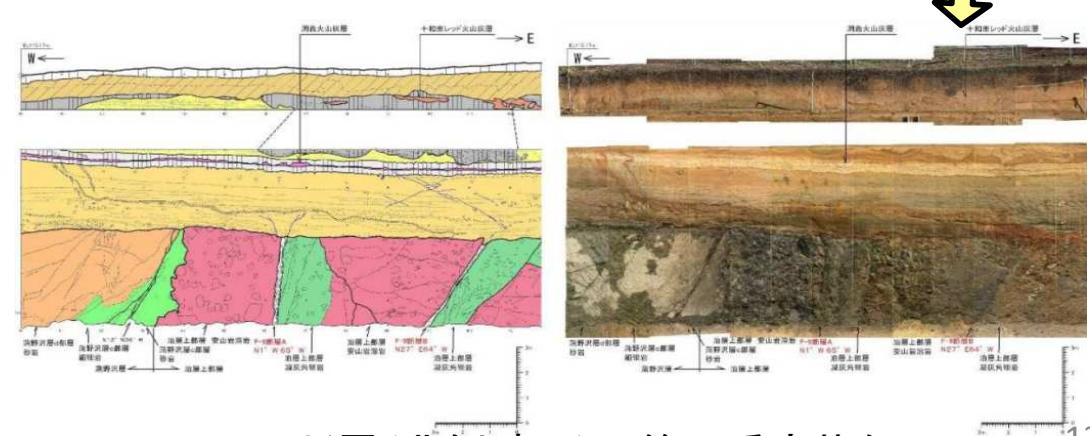
F-9断層(北側壁面)／第四系変状なし

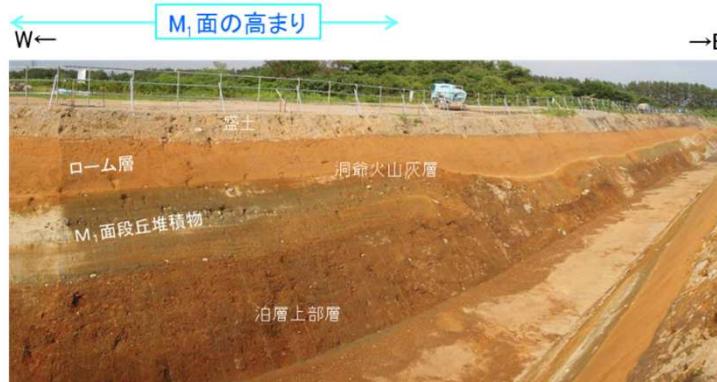
A-1:トレンチ北面(東部)

← 地形的な高まりに概ね対応して岩盤劣化部が広く分布している
また、泊層上面の標高が東側に向かって段階的に低くなっている

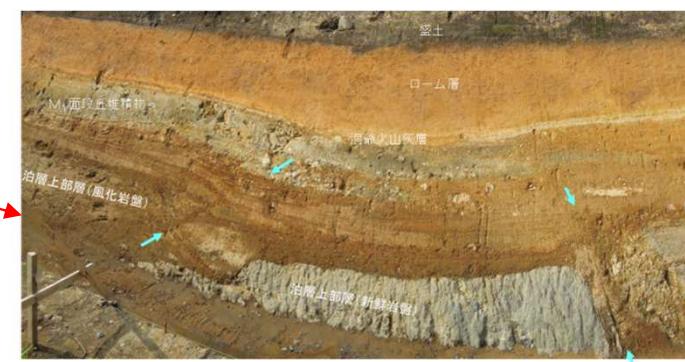
新鮮岩盤と風化岩盤の境界付近に第四系の変状が認められる

- ・地形的な高まりに概ね対応して岩盤劣化部が広く分布している
- ・東側の標高が低い箇所では一部に新鮮な岩盤が分布し、風化している岩盤付近との境界部に第四系変状が認められる
⇒ 岩盤劣化部の体積膨張と調和的

- ・地形の成因も含めて、今後、さらに詳細な分析を継続
- ・第四系変状と岩盤劣化部との対応について検討

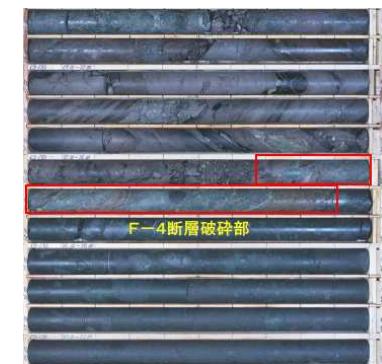
③F-4断層※2

固結の程度に差がある例

⇒ 固結状況、熱水変質の影響の差異等、詳細に分析・検討中

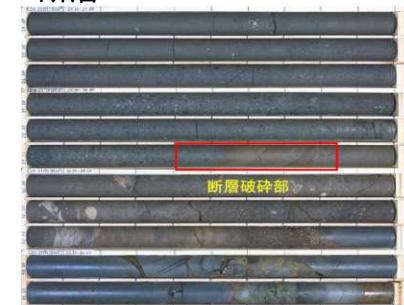
④F-3断層※2

地下浅部で热水変質以外の成因により固結している例

- ボーリング調査によるデータ拡充を継続
- 破碎部の性状が多様であることの要因分析
- 破碎部の性状分析や断層沿いの固結破碎部の分布状況等を踏まえた評価
