東北電力株式会社 東通原子力発電所

敷地内破砕帯の調査に関する有識者会合  
第3回現地調査 概要説明

平成25年10月4日  
東北電力株式会社

# 水平掘削面調査(Tr-28)について

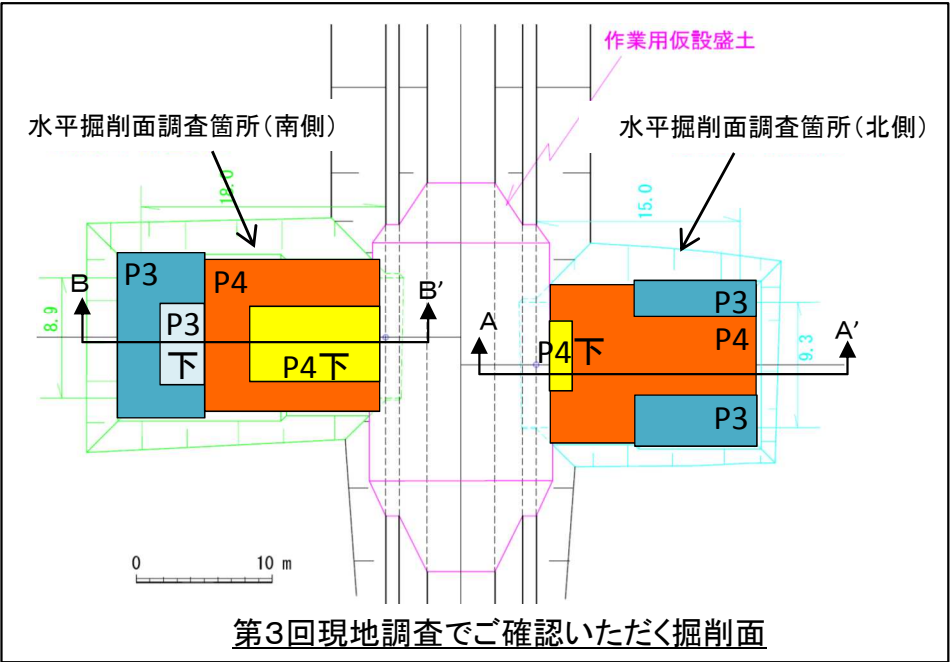
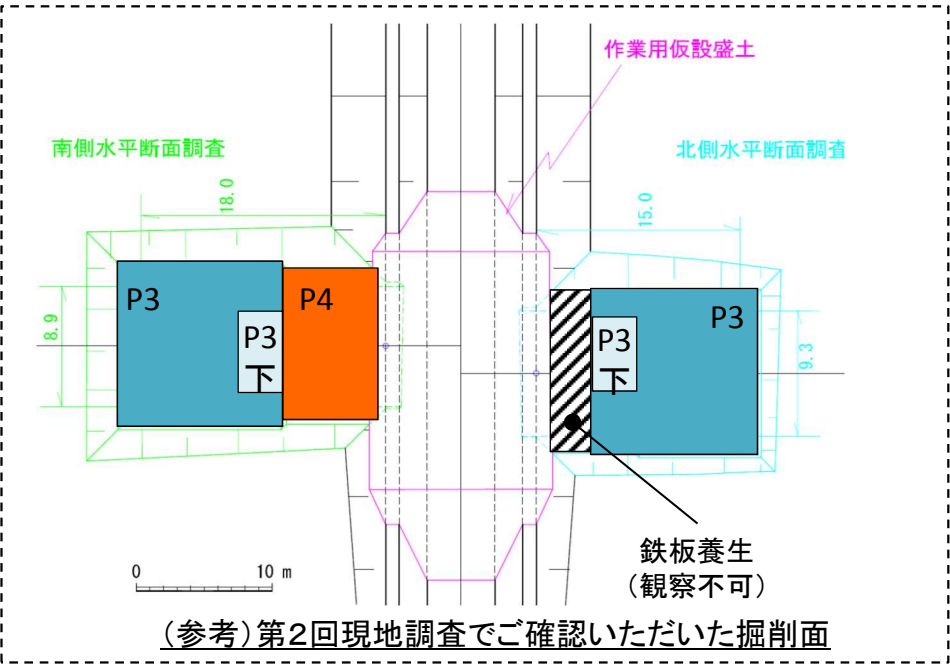
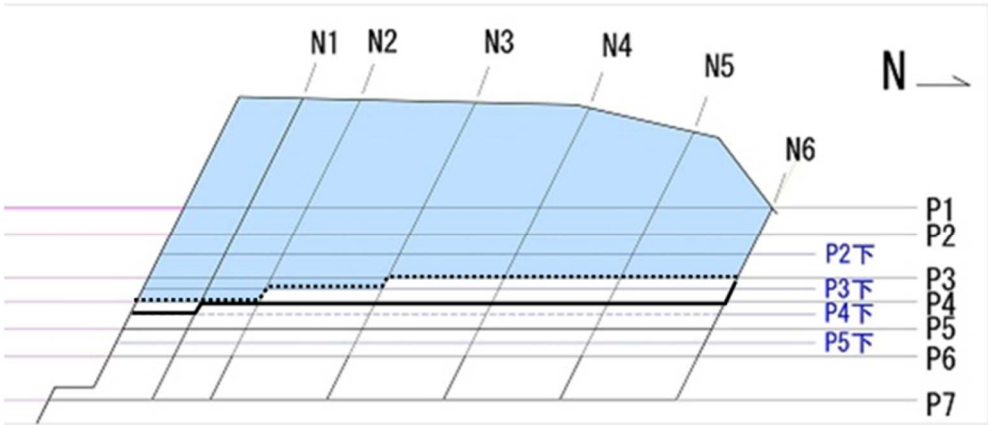
A-A'断面

- ・横ずれを決定づける構造は認められていない

- ・礫層の礫の配列には特に規則性はなく、横ずれによる礫の回転はないと思われる
- ・巨礫の周辺に横ずれに伴う変形の痕跡は特に認められない

- さらに深い面にて、断層破碎部への礫の「落ち込み」の状況などを調査
- CT観察による分析を実施
- 横ずれの有無について総合的に評価
