東北電力株式会社 東通原子力発電所

敷地内破砕帯の調査に関する有識者会合  
第4回現地調査 概要説明

平成25年12月12日

東北電力株式会社

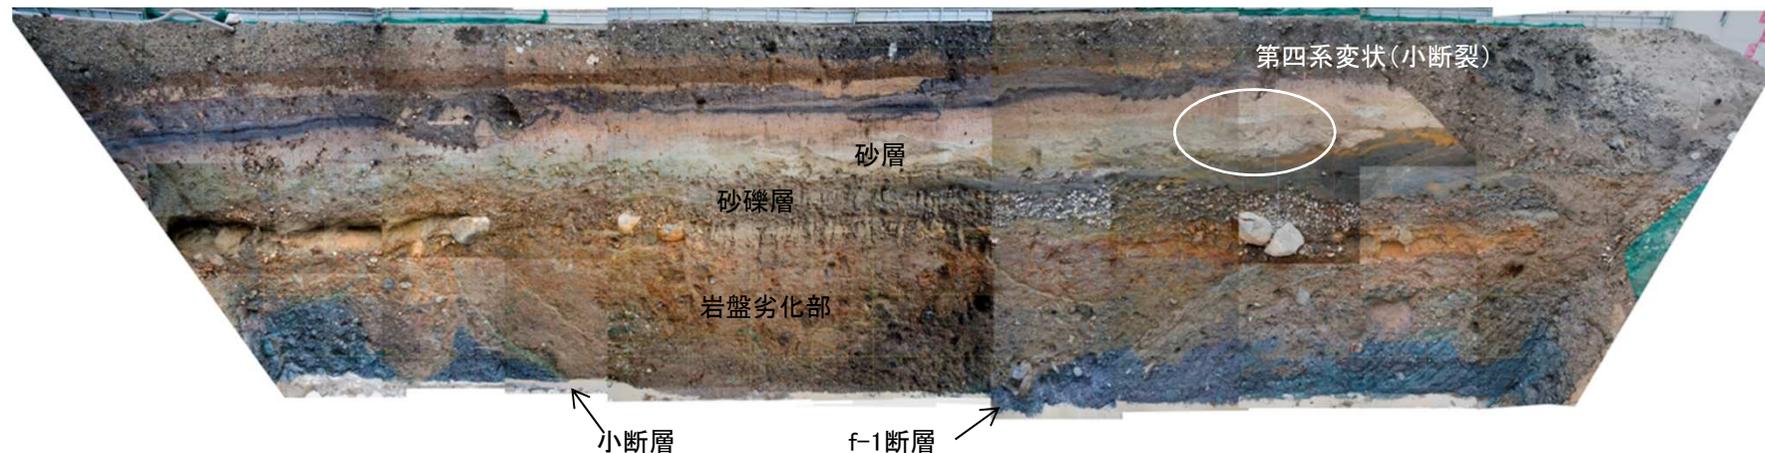
Tr-34東面の状況写真

- ・第四系基底面に明瞭な段差なし
- ・f-1断層延長方向の砂礫層に変位・変形はみられない

- ・f-1断層と小断層に概ね囲まれた岩盤部が劣化
- ・この岩盤劣化部の岩盤上面高さが周囲に比較してやや高い  
⇒岩盤劣化部の体積膨張を示唆

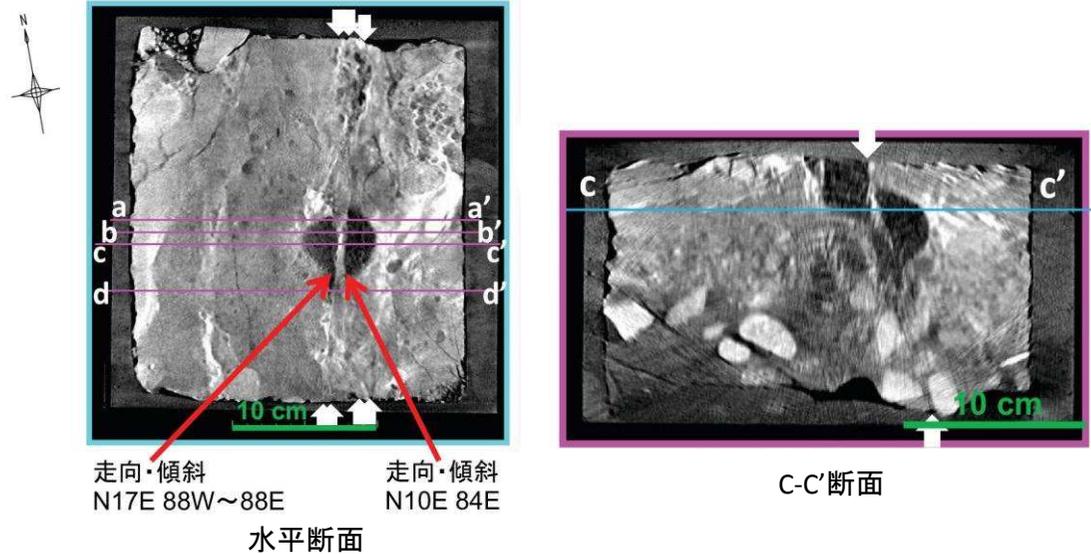
CT画像による切断礫の観察状況

風化した切断礫が、水平断面では横ずれに見えるが、CT画像観察の結果、縦ずれが主体であることを確認(黒色が切断礫)

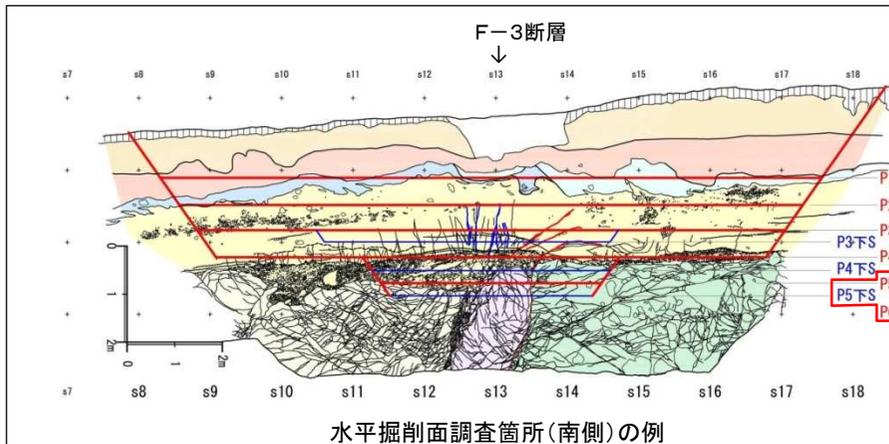
水平掘削面調査箇所(南側)の例

**砂礫層～岩盤上面付近**  
 ・横ずれが主体であることを示す構造は認められない  
 — 断裂の明確な雁行・斜交なし  
 — 礫の規則的な配列なし

**岩盤**  
 ・横ずれが主体であることを示す構造は認められない  
 — 礫の規則的な配列、回転なし  
 — 断層破碎部への礫の「落ち込み」なし

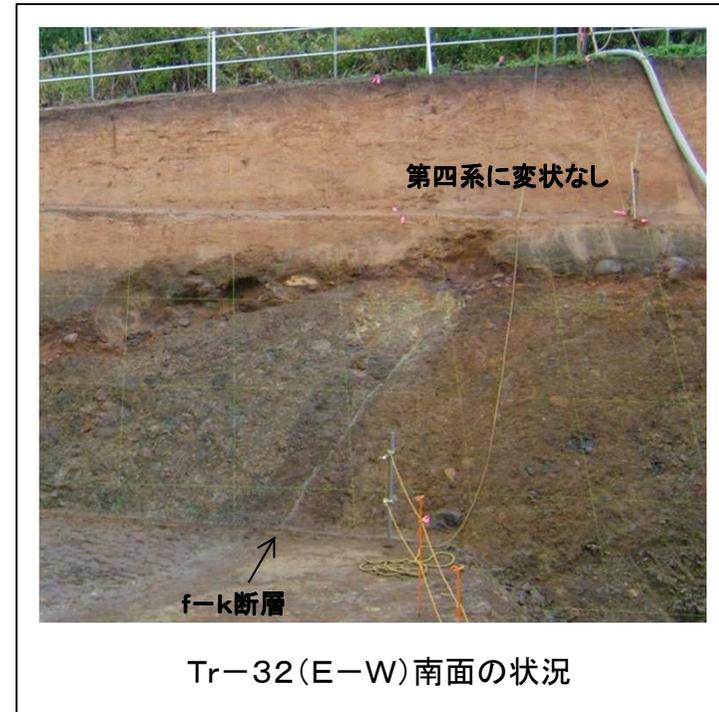
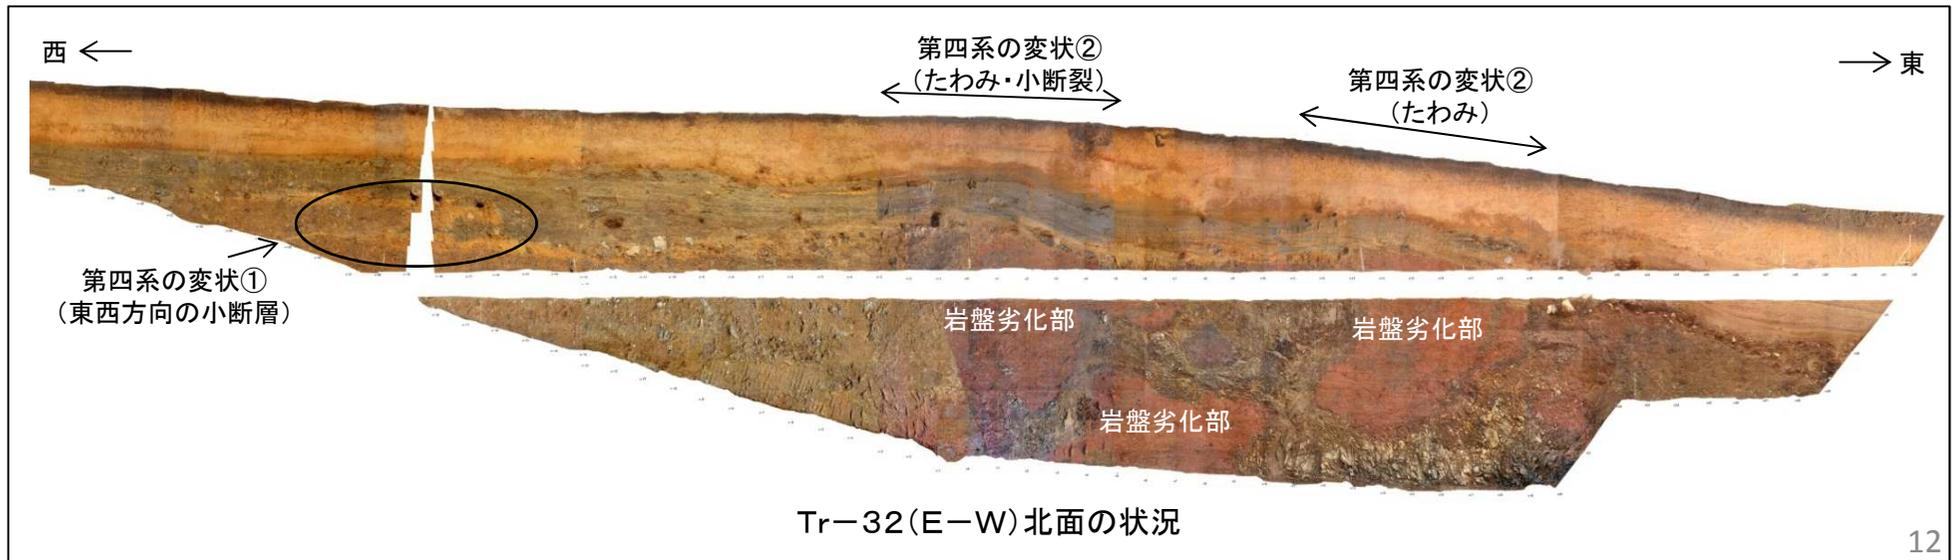
- ・f-k断層を被覆する第四系に変状は認められない

- ・Tr-32で確認された第四系の変状(①:東西方向の小断層)は、隣接するTr-33で消滅 (第四系の変状に連続性がないことを確認)
- ・断層がない箇所に、岩盤劣化部に対応した第四系の変状(②:たわみ・小断裂)が認められる  
⇒岩盤劣化部の体積膨張を示唆
