**「当社原子力発電所における  
燃料集合体チャンネルボックス上部の一部欠損、  
ならびにウォータ・ロッドの曲がりに係る点検結果」の報告書概要**

**■燃料集合体チャンネルボックス上部（クリップ）の一部欠損に係る報告概要**

**1. 女川1号機におけるチャンネルボックスおよび燃料集合体の外観点検**

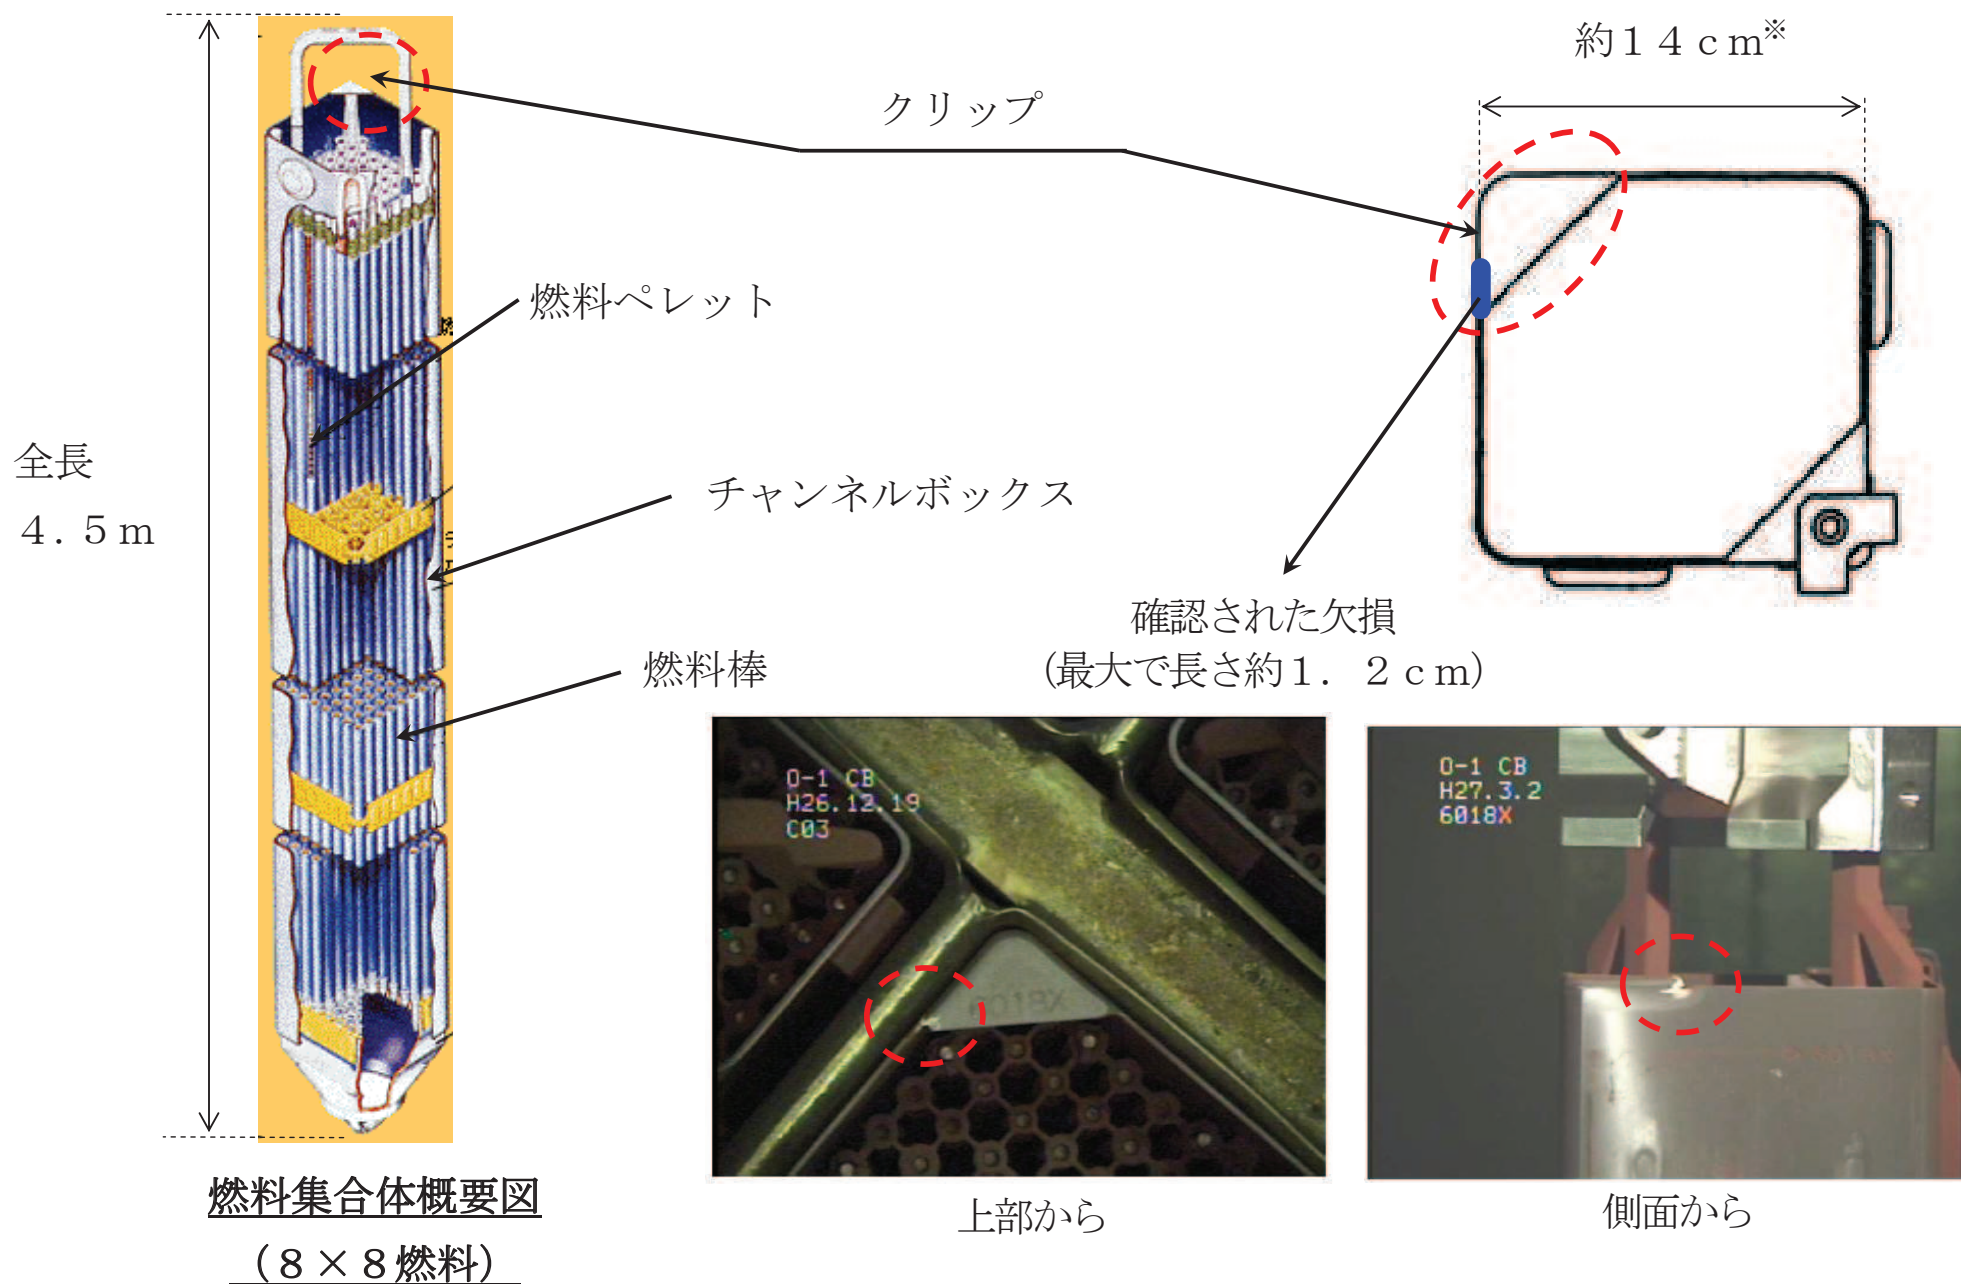
# チャンネルボックス上部（クリップ）の一部欠損状況（女川 1 号機の燃料の例）

- ・ 女川1号機の使用済燃料プールに貯蔵保管している全ての燃料集合体861体を水中カメラで点検したところ、9体でチャンネルボックス上部クリップ接合部に一部欠損（最大長さ約1.2cm）があることを確認した（欠損が確認されたチャンネルボックスは、6本が神戸製鋼所製、3本がCARTECH製）。
- ・ また、これらの一部欠損が確認された燃料集合体について、チャンネルボックスおよび燃料集合体の外観点検を実施し、チャンネルボックス上部の一部欠損以外の損傷や変形等の異常がないことを確認した。

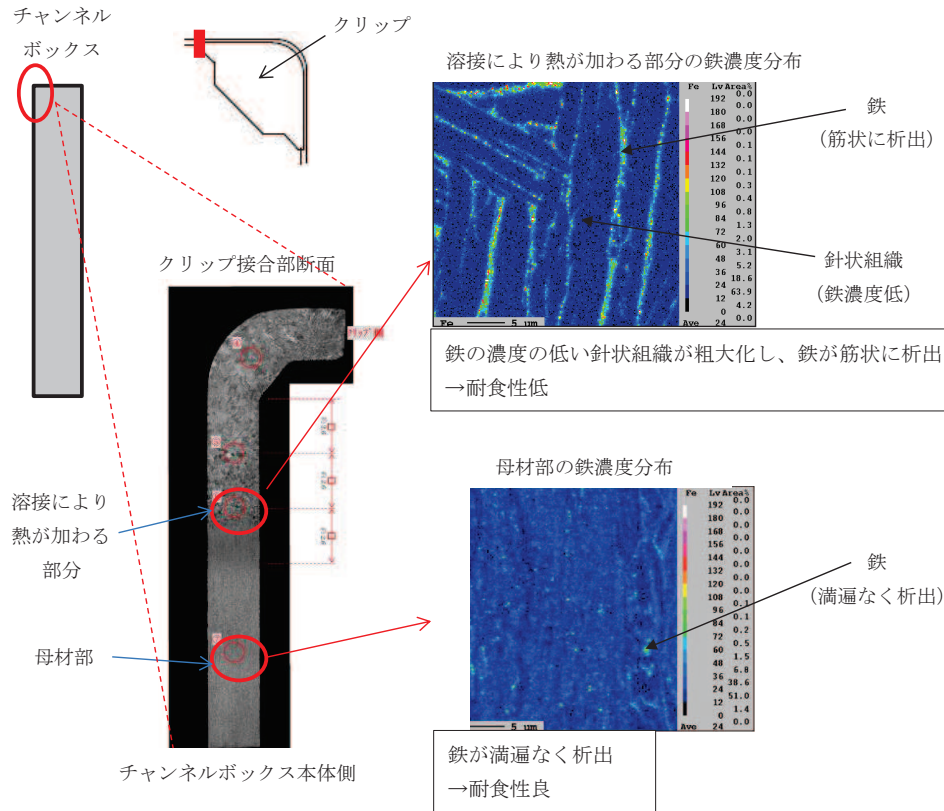
## <組織観察・元素分析>

- ・ クリップ接合部において、溶接時に他の溶接部と比較して大きな熱量が加わることで、チャンネルボックスの材料に添加された鉄の濃度が低下した領域が増加した。
- ・ さらに、溶接時に使用する当て金のチャンネルボックスへの取り付け状況のばらつきにより、溶接時の冷却速度が有意に低下することがある。この場合、鉄の濃度が低下した領域がさらに増加して耐食性が低下することから、腐食が発生し欠損に至った。

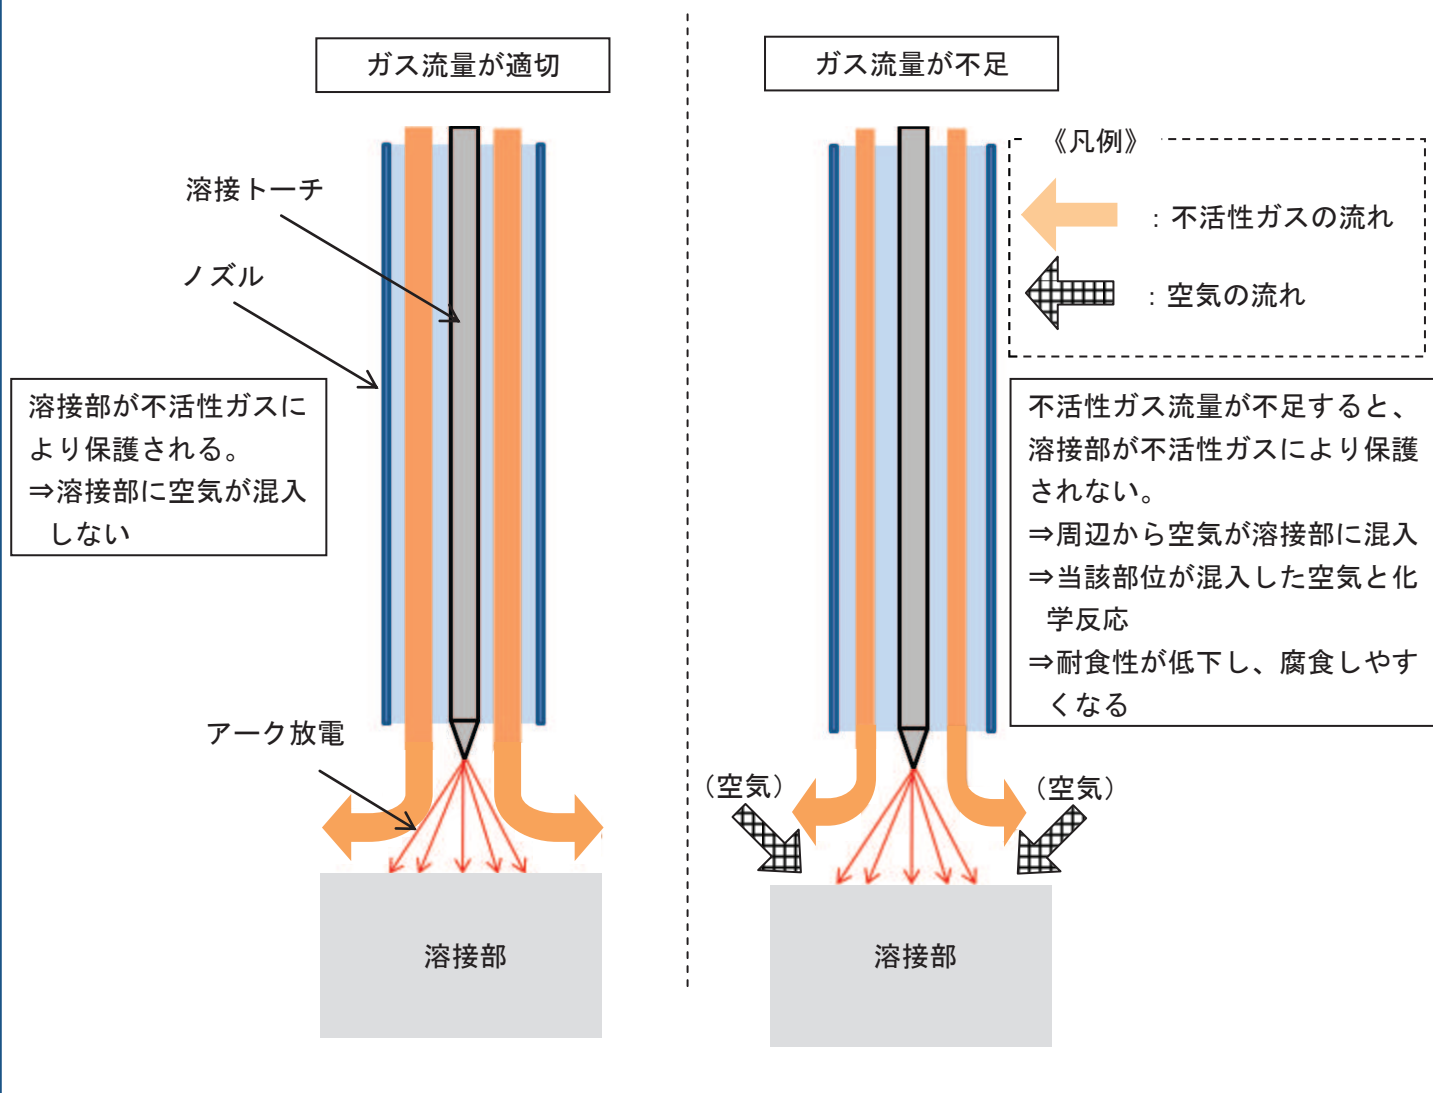
#### [イメージ図]

- ・ 神戸製鋼所製と同様に、クリップ接合部は、溶接時に他の溶接部と比較して大きな熱量が加わることで、チャンネルボックスの材料に添加された鉄の濃度が低下した領域が増加した。
- ・ さらに、クリップを溶接する際に、溶接部に空気が混入したため、耐食性が低下して腐食し、欠損に至った。

- 溶接時、溶接部に空気が混入することを防ぐため、溶接部に向けて不活性ガスを吹き付ける。
- 不活性ガスの流量が不足していると、溶接部に周囲の空気が混入する可能性があり、当該部位が混入した空気と化学反応することで耐食性が低下し、腐食しやすくなる。

一部欠損が確認されたチャンネルボックスは、いずれも溶接設備が更新される平成9年以前に製造されたものであるが、現在は、溶接設備の更新に伴い、既に溶接時に大きな熱量が加わらないように改善されており、空気の混入防止が図られている。

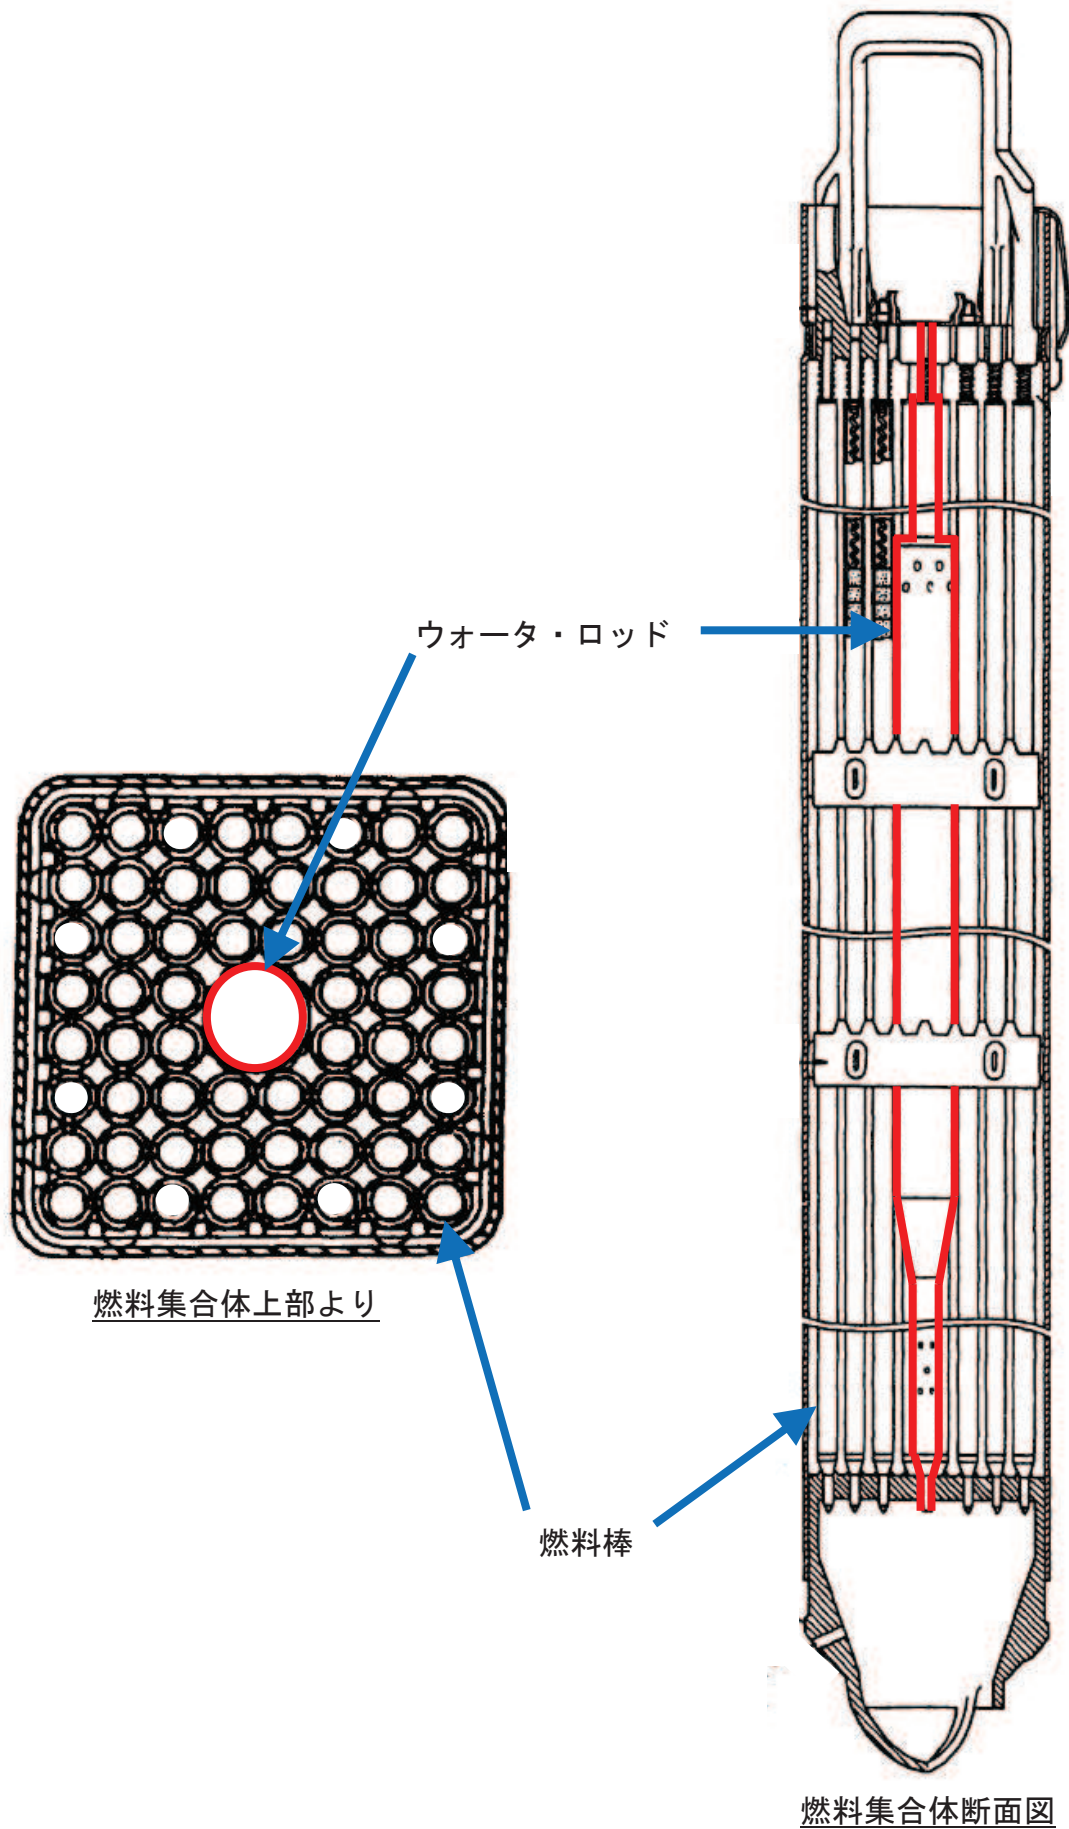
燃料集合体ウォーター・ロッド概略図（高燃焼度 8 × 8 燃料の例）

女川1号機の燃料集合体のうち、チャンネルボックスを脱着した履歴のある燃料集合体（以下、「当該の燃料集合体」という。）72体のうち、12体について抜き取りを行い、水中カメラによる外観点検を実施したところ、ウォータ・ロッドの曲がりを含む、損傷や変形等の異常がないことを確認した。

また、当該の燃料集合体72体のうち、今後原子炉内に装荷を予定している4体の外観点検を実施し、ウォータ・ロッドの曲がりを含む、損傷や変形等の異常がないことを確認した。
