## 東通原子力発電所1号機における非常用ディーゼル発電機(A)からの軽油漏えい事象発生の原因

## 【概要】

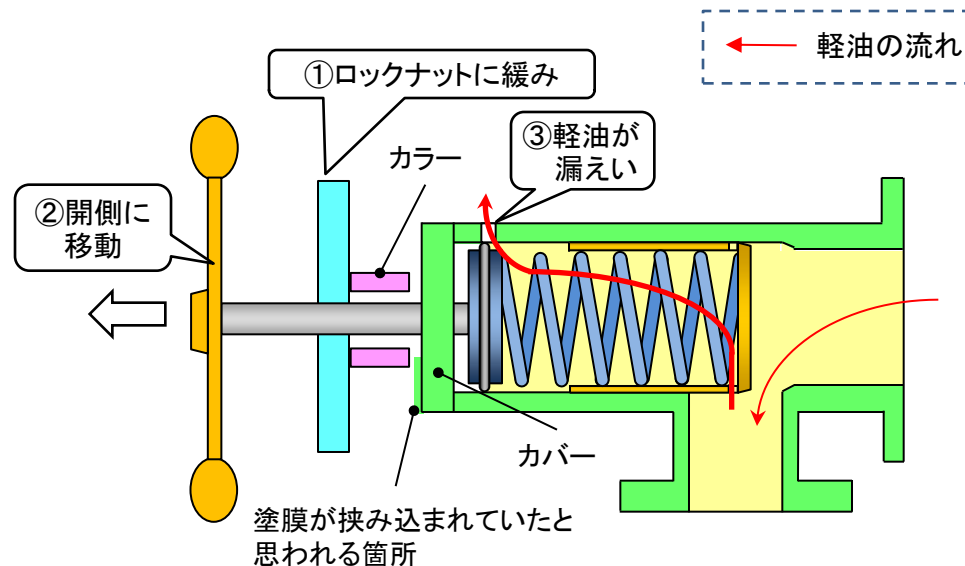
[今回の状態]

- 外観点検および分解点検を行った結果、調整ハンドルの位置を固定する「①ロックナットが緩み」、「②調整ハンドルが適正な位置から開側に移動」したことにより、当該弁内のOリングが所定の位置からずれて空気抜き穴の位置に達していることを確認。これにより、「③軽油が空気抜き穴から漏えい」したものと推定。
- また、調整ハンドル位置を固定するロックナットが緩んだ原因は、ロックナットの適切な締め付け管理ができていなかったことや、当該弁の構成部位であるカラーとカバーの接触面に、カバーの塗膜を挟み込むなど、ロックナットの締め付けが不十分な状態で、非常用ディーゼル発電機（A）の運転による振動が作用したものと推定。
