女川原子力発電所における火災発生情報の誤発信事象の原因と対策

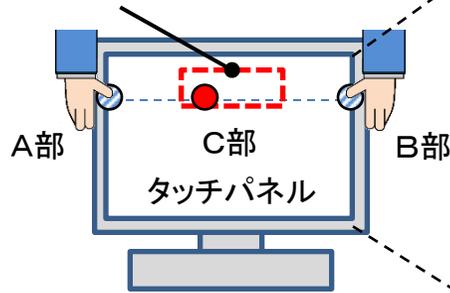
【ディスプレイイメージ】

- ① ディスプレイ交換時、当該装置の誤作動を防止する観点から、ディスプレイの背面に接続されている電源ケーブルをディスプレイ本体から外すため、ディスプレイの向きを変えようとした際、タッチパネル式画面の縁(下図A部およびB部)に両手で複数回触れた
- ② 火災発生 の 情報を発信する画面上のボタンには直接触れなかったものの、タッチパネル機能の特性(下図※参照)により、火災発生 の 情報が誤って発信された

火災発生情報を発信するボタン

※当該ディスプレイに採用しているタッチパネルは、画面の2箇所(A部、B部)を同時に触れた場合、2箇所を結んだ直線上にあるボタン(C部)が作動することがある

- 当該装置の点検時における誤操作を防止するため、電源を予め切ったうえで点検作業を行う。また、電源を入れたまま作業を行う必要がある場合(時刻調整等)は、通信用のケーブルを予め引き抜くなど、外部との通信ができない状態で行う
- 当該装置の平時(待機状態)における誤操作を防止するため、当該装置の改造(カードキーによる認証機能追加、画面内ボタン位置の変更等)を実施する

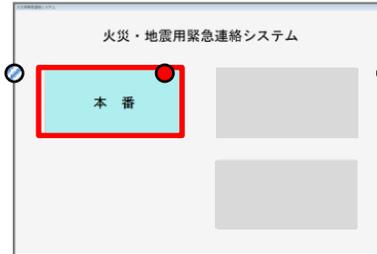
(画面1)

画面の縁に同時に触れたため、「本番」ボタンが作動
(画面2に遷移)

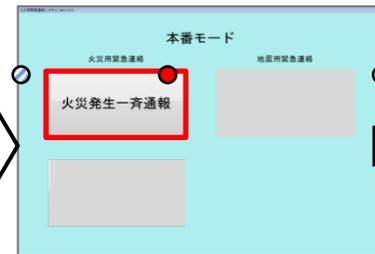
(画面2)

その状態で、画面1の「本番」と同じ位置の「火災発生一斉通報」ボタンが作動
(画面3に遷移)

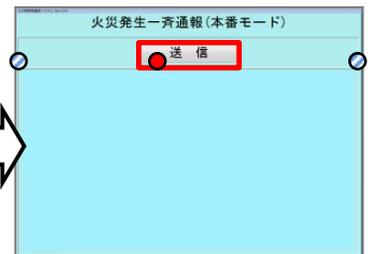
(画面3)

再び、画面の縁を同時に触れた際、「送信」ボタンが作動し、誤発信に至った
