## 【原因】

## 炉心シュラウドサポートの応力評価手法

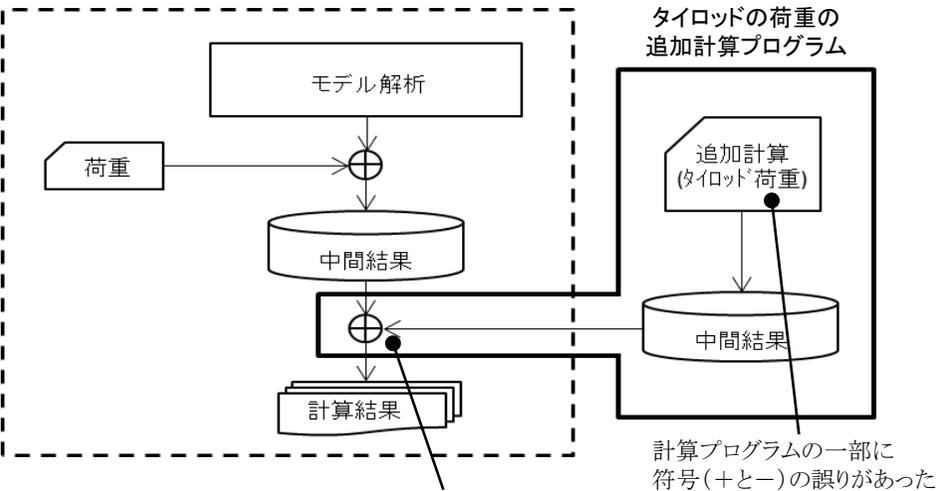
- 炉心シュラウドサポートの応力評価において、追加計算プログラムにおける一部の符号(+と-)、ならびに基本的な解析手法と追加計算プログラムを組み合わせる際の処理に誤りを確認している(下図参照)。
- 原因は、当社およびメーカーともに、組み合わせた計算プログラムの特殊性を踏まえた検証が不十分であったことによるものと推定した。

- 炉心シュラウドの解析に通常活用する基本的な解析手法に加え、タイロッド工法の評価としてタイロッドの荷重の追加計算プログラムを追加し、基本的な解析手法へ加算処理している

追加計算プログラムによる計算と通常活用する解析の結果を足し合わせる際の処理に誤りがあった

- 炉心シュラウドサポートの応力評価を行った当時は、応力評価などの解析業務に関わる計算プログラムの検証方法が、当社およびメーカーともに社内文書に明文化されていなかった。現在は、解析業務に関わる計算プログラムの検証方法が、当社およびメーカーともに、社内文書に明文化されていることから、適切な再発防止対策が講じられている。
- なお、今回の事象を受け、風化防止および技術継承の観点から、当社ならびにメーカーにおいて、以下の対策に取り組み再発防止に努めていく。
  - ・[当社] 調達・解析業務に関わる社内資料に、今回の具体的な誤りの内容や原因を反映し、解析業務に関わる社員に対して周知や教育を継続的に実施する。
  - ・[メーカー] 解析業務上の留意点や今回の事象について、周知や教育を継続的に実施する。

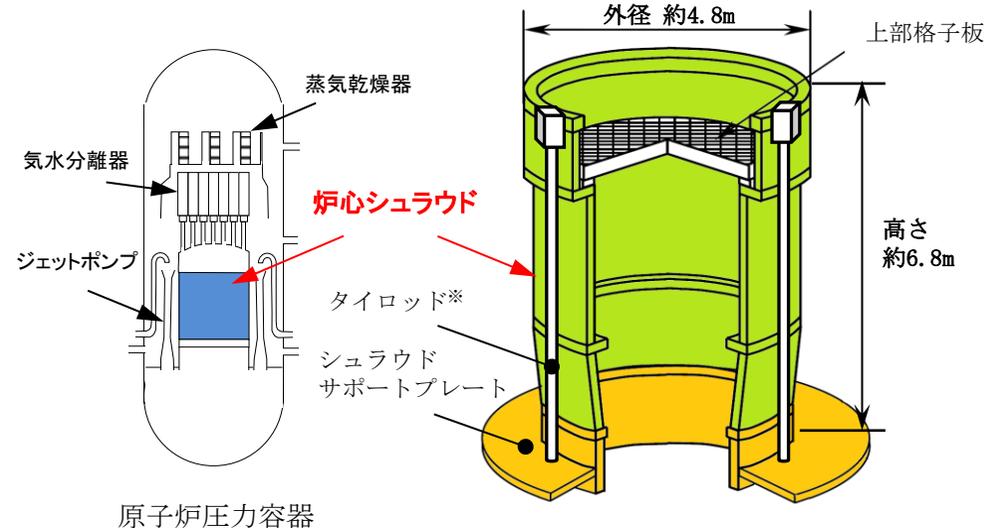
(参考) 炉心シュラウド概要図

※第7回定期検査(平成17年)時に、原子炉压力容器と炉心シュラウドの間に、90度間隔で4カ所に取付けている。
