女川原子力発電所 1 号機原子炉建屋における溢水の原因

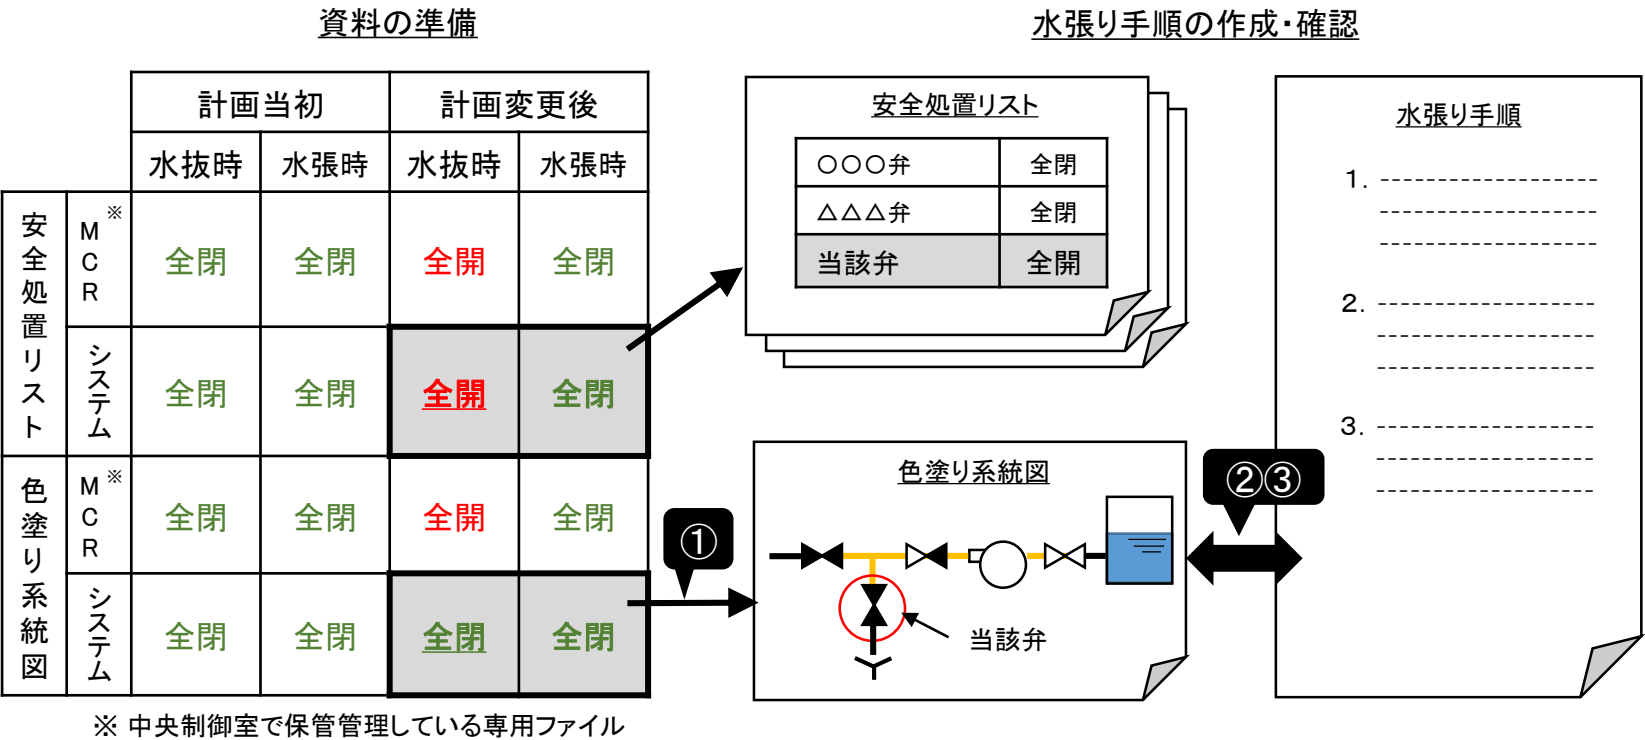
【原因 1】  
■ 水抜き・水張り手順の作成・確認に係るルールに不明確な点があり、以下の①～③の問題が生じた結果、当該弁が「全閉」との認識に基づく手順が作成された。

| No. | 問題点 |
|---|---|
| ① | ・計画変更を反映した色塗り系統図について、システムへ登録するルールが明確になっていなかったため、社員Aは、計画変更後の色塗り系統図をシステムに登録しなかった。 |
| ② | ・社員Bは、水張り手順作成にあたり、システムから出力した色塗り系統図(計画変更前のもの)での確認を優先し、安全処置リストで当該弁が「全開」となっていることに気づかなかった。 |
| ③ | ・運転部門の管理職A、Bは、社員Bが作成した水張り手順と色塗り系統図(計画変更前のもの)の整合性を主に確認したため、当該弁の「全閉」操作が手順に入っていないことに気づかなかった。 |

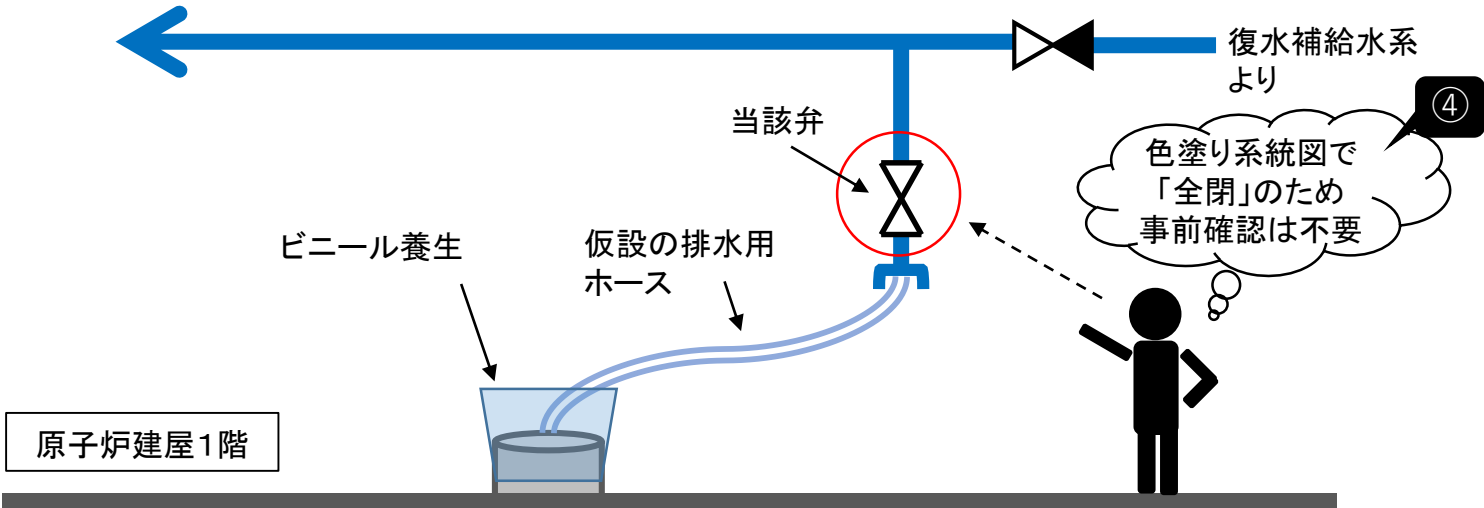
【原因 2】  
■ 安全処置対象弁の確認方法に不明確な点があり、以下の④の問題が生じた結果、当該弁の状態確認が水張り実施前に行われなかった。

| No. | 問題点 |
|---|---|
| ④ | ・社員Bは、水張り前後の状態が「全閉」で変わらないと認識していた安全処置対象弁については、水張りに影響しないことから、水張り実施後に確認する手順を作成した。<br>・このため、水張り実施前に当該弁が実際には「全開」状態であることに気づかなかった。 |
