# 女川原子力発電所モニタリングポストNo.1～6の計測値に係る伝送異常の原因（イメージ図）

別紙 1

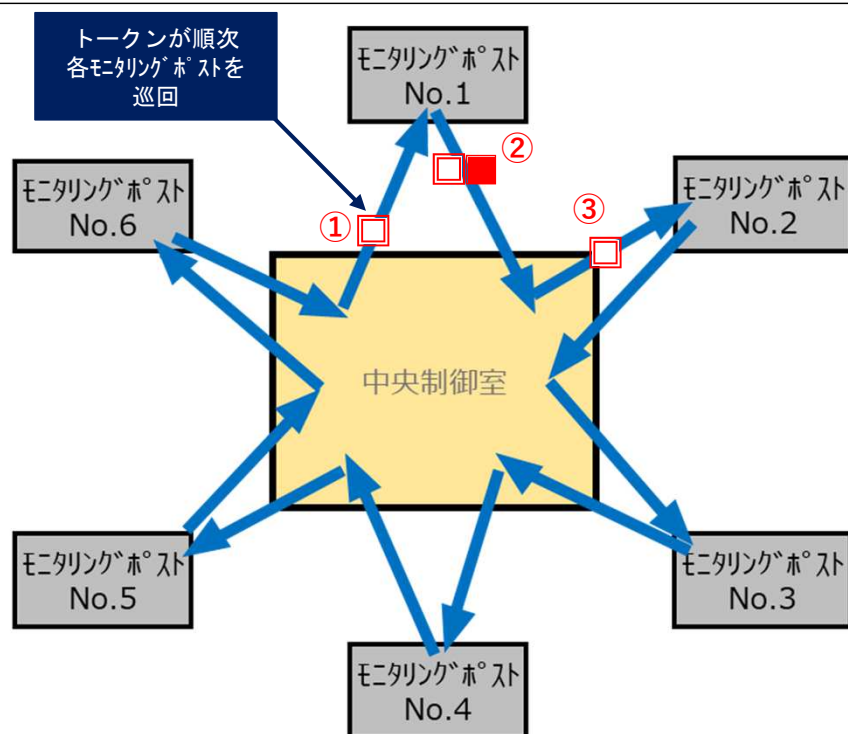
## 通常の状態

- 通常、モニタリングポストの計測値は、「トークン」と呼ばれるデータ伝送の順番を管理する信号とともに中央制御室に伝送されている。
- トークンは、通常、伝送システム内に1つ存在しており、このトークンが順次各モニタリングポストを巡回し、各モニタリングポストはトークンとともに計測値を中央制御室へ伝送している。

順番①：中央制御室から流れてくるトークンをモニタリングポストNo.1が受信

順番②：トークンを受信したモニタリングポストNo.1はトークンおよび計測値を中央制御室へ送信

順番③：トークンは、次の順番であるモニタリングポストNo.2へ（以降、繰り返し）

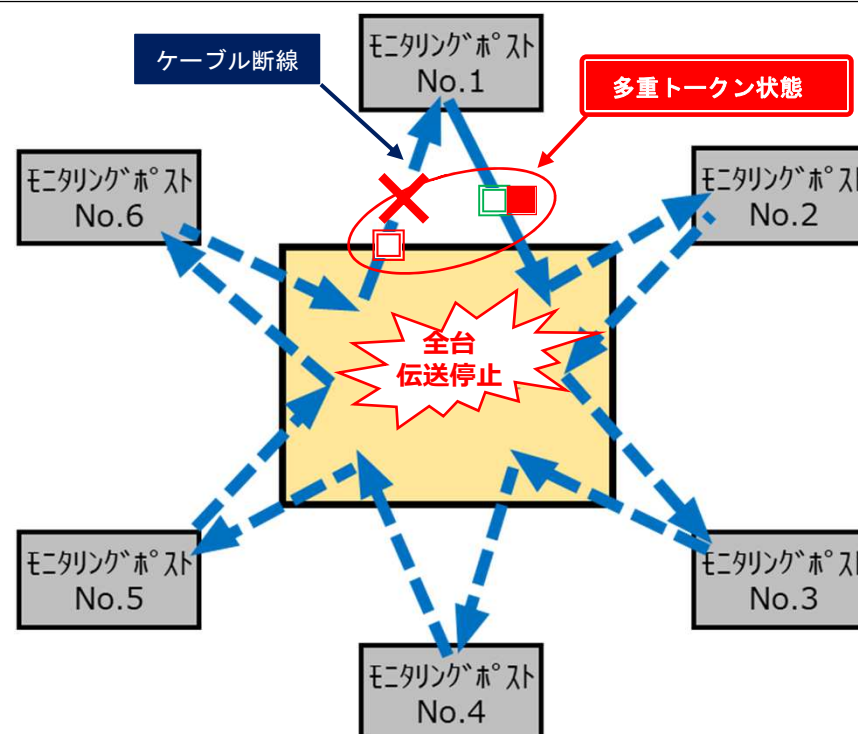
## モニタリングポスト全台の伝送が停止した状態

- モニタリングポストNo.1と中央制御室を結ぶ伝送ケーブルの芯線の一部が断線したことにより、モニタリングポストNo.1は、トークンを受信できない状態となった。
- トークンを受信できないモニタリングポストNo.1は新たなトークンを発信した。（一定時間トークンを受信しない場合、No.2以降のモニタリングポストからの中央制御室へのデータ伝送を継続するため、新たなトークンを発信する仕様となっている）
- これにより、伝送システムが異常（トークンが2つ存在する「多重トークン状態」）を検知したため、モニタリングポスト全台の伝送停止に至った。
