## 女川原子力発電所3号機 第4回定期検査の状況

(平成19年6月分)

## 女川原子力発電所 3 号機 主要機器点検情報（平成 1 9 年 6 月）

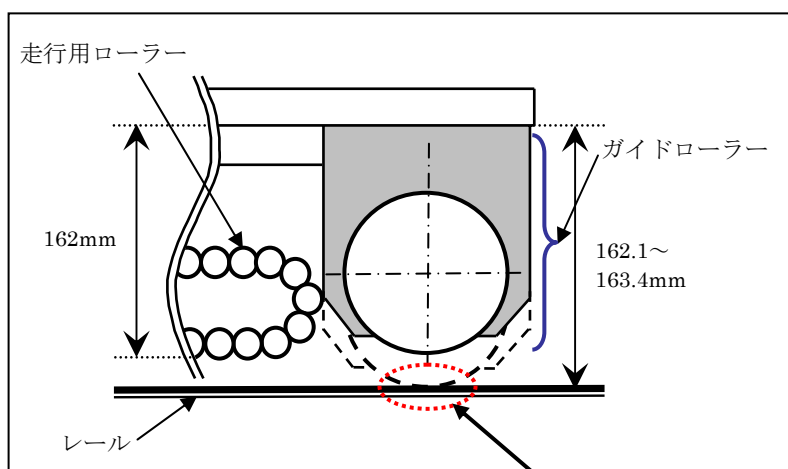
ガイドローラー概要図

| 所見 | <ul style="list-style-type: none"><li>平成17年12月(第3回定期検査中)および平成18年11月(中間停止中)に確認された、2台ある電動ステップバック扉(以下、「扉」という。)のそれぞれが閉まりにくくなった事象※1を踏まえ詳細点検を実施しました。<br/>(いずれの場合も、部品の取替えや調整により扉を正常な位置に復旧した上で、原子炉を起動しております。)</li><li>点検の結果、ガイドローラー※2の高さが設計よりも最大で1.4mm程度高くなっていたことおよびガイドローラーのベアリング※3が正規の位置と異なる位置に取り付けられていることを確認しました。また、ガイドローラーの軸受ベアリングが破損していることを確認しました(平成19年5月29日)。</li><li>このことから、ガイドローラーに本来かかることのない扉の重量が直接かかり、その状態で扉の開閉を行ったことに加え、以前から原因として推定していた、扉と床面の間への何らかの異物の挟み込みにより、ガイドローラーの機能が低下し、扉が閉まりにくくなったものと推定しました。</li><li>なお、本事象を踏まえ、ガイドローラーはレールとの隙間管理をした上で、正規のものに取替え、扉が正常に閉まることを確認しています。また、製作メーカーの品質管理体制について、製品の製作時における品質管理体制が強化されていることを確認しました。</li></ul> <p>※1 平成17年12月に、2台のうちの1台が正常に閉まらなくなりました。原因については、扉と床面の間に何らかの異物を挟みこんだことによるものと推定したため、ガイドローラーを新品に取替え、扉が正常に閉まることを確認しておりました。<br/>また、平成18年11月に、他方の1台についても同様の事象が発生しましたが、扉の調整を行った結果、正常に閉まることを確認しておりました。</p> <p>※2 ガイドローラーとは、扉がレール上をまっすぐ進むように保つもの。</p> <p>※3 ベアリングとは、回転体の上下のブレや左右のブレを抑制するためのもの。</p> | | | | | |

ガイドローラーの高さが設計（162mm未満）より高く製作されていたため、ガイドローラーに本来かかることのない扉の重量が直接加わった。

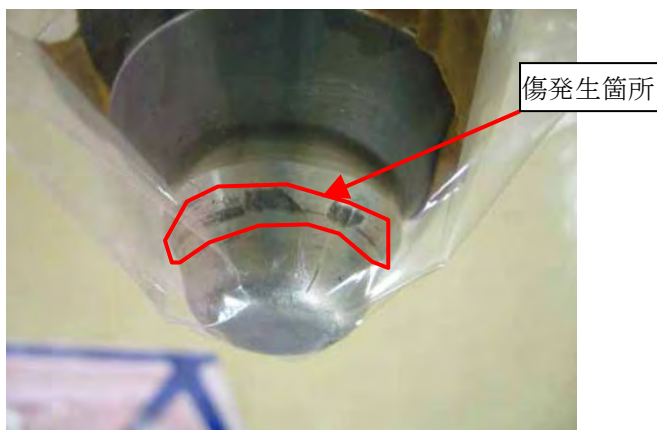
弁体傷状況写真

| 所 | 見 | <ul style="list-style-type: none"><li>原子炉再循環系の排水受口へ微少な水の流れ込みを発見しました(6月6日)。</li><li>調査の結果、原子炉冷却材浄化系ボトムドレンライン元弁(以下、「当該弁」という。)から下流側配管へ水がわずかにしみ出し、原子炉再循環系の排水受口へ流れ込んでいることを確認しました(6月6日)。<br/>なお、しみ出した水は、排水受口に流れ込んでおり、外部への漏えいはありませんでした。</li><li>当該弁の分解点検を実施したところ、弁体にゴミ噛み等によりできたと推定される傷が確認されたことから、弁体を取替えることにしました。</li></ul> | | | | |

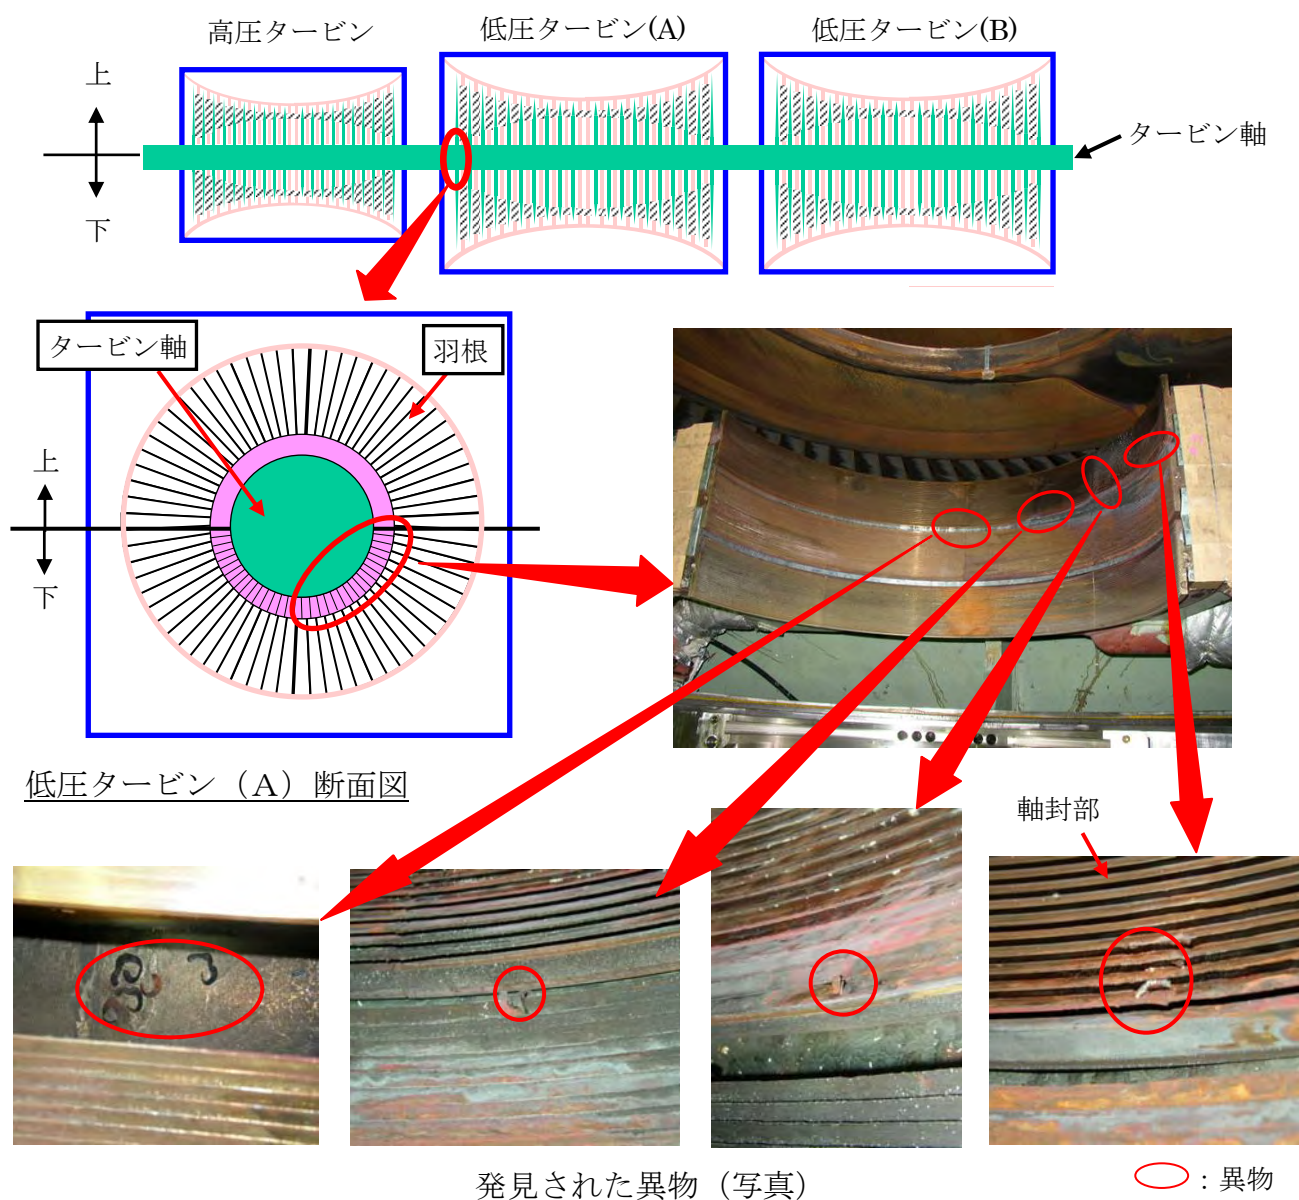
| 所 | 見 | <div>・ 低圧タービン（A）の開放点検において、第3軸受の軸封部内に異物を発見しました（6月6日）。</div> <div>・ 発見された異物は、建設時の残材（切粉）と推定しました。</div> <div>・ 発見された異物については、回収しました（6月6日）。</div> <div>・ この異物によるタービンの健全性への影響はなく、安全上問題となるものではありません。今後とも、異物混入防止に努めてまいります。</div> | | | | |

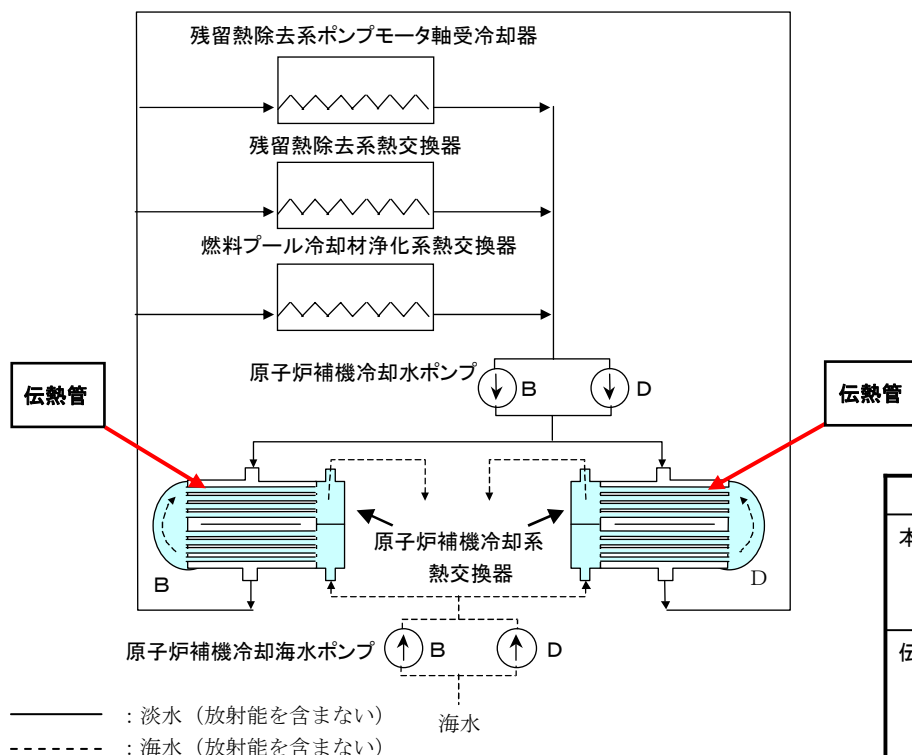
原子炉補機冷却系（B）系 系統概略

| 所 見 | | <ul style="list-style-type: none"><li>原子炉補機冷却系熱交換器（B）において渦流探傷検査※を行ったところ、伝熱管1，948本中2本について判定基準を上回る減肉を発見しました（6月8日）。</li><li>原因は、海生生物の付着により浸食したものと推定しました。</li><li>減肉が認められた伝熱管については、新管に取替えました（6月15日）。</li></ul> <p>※渦流探傷検査とは非破壊検査の一種で、電気の流れを利用して細管等の小さな傷を検出する検査。</p> | | | | |

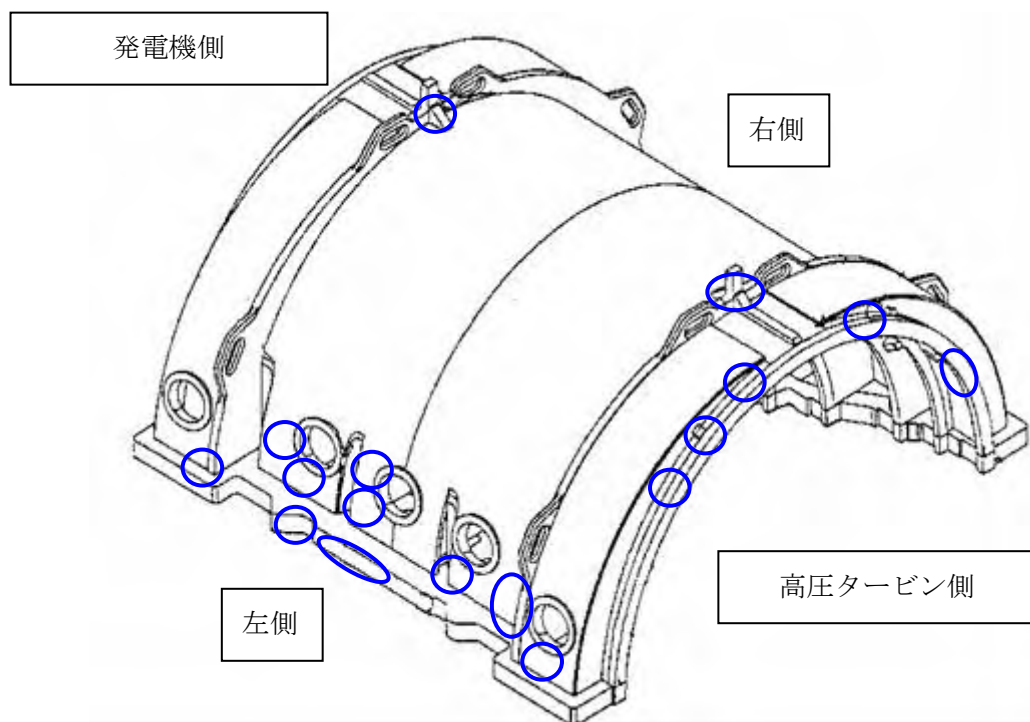
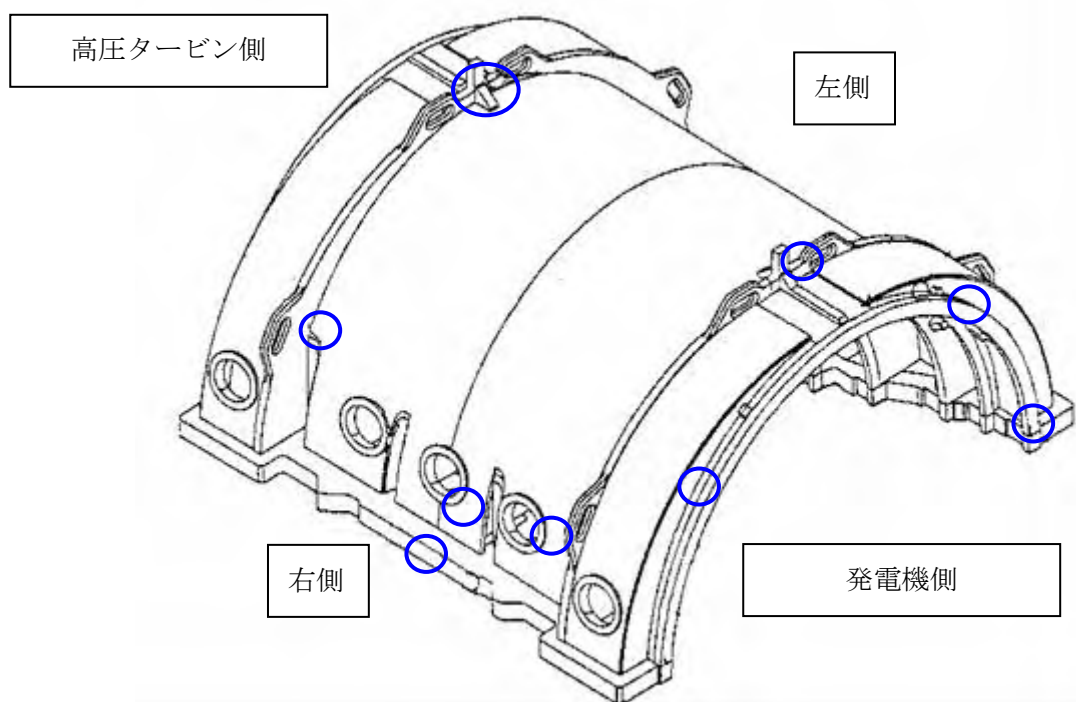
低圧タービン（A）内部車室上半部外側

| 所 見 | | <ul style="list-style-type: none"><li>・蒸気タービン開放検査において、低圧タービン（A）の溶接部等について浸透探傷検査*を実施したところ、内部車室の上半部（内側、外側）に約160箇所（長さ約1mm～約80mm）、下半部（内側）に約20箇所（長さ約2mm～約45mm）および外部車室の上半部（内側）に約20箇所のひび等（長さ約1mm～約40mm）を確認しました（6月11日～21日）。</li><li>・隔板、噴口上半部約10箇所（長さ約1mm～約40mm）、下半部に約10箇所のひび等（長さ約1mm～約17mm）を確認しました（6月15日～20日）。</li><li>・ひび等が認められた溶接部等については、ひび等を除去した上で、必要に応じて溶接補修する等、適切な補修を実施します。</li></ul> <p>※ 浸透探傷検査とは非破壊検査の一種で、探傷剤を使用してひびを見つける検査。</p> | | | | |

○：ひびを確認した部位

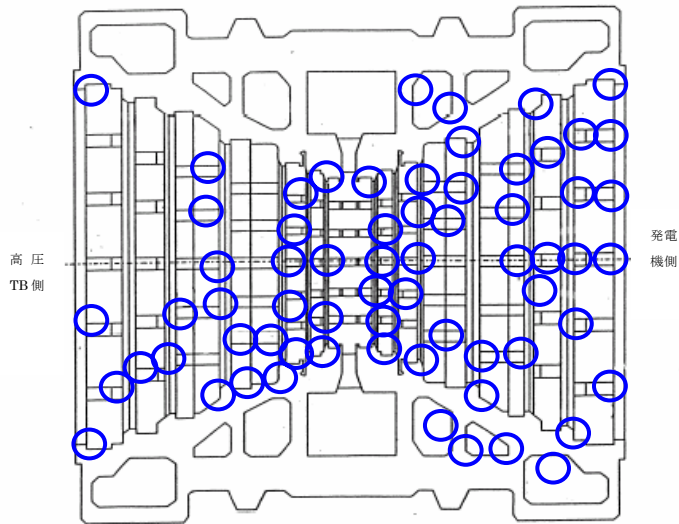
低圧タービン（A）内部車室上半部内側

○：ひびを確認した部位

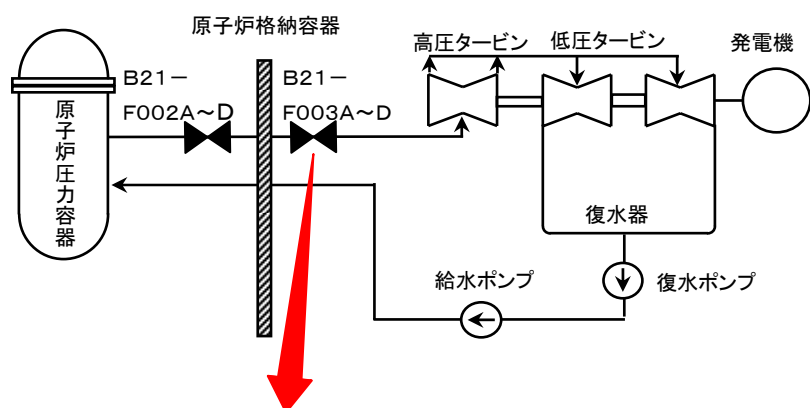
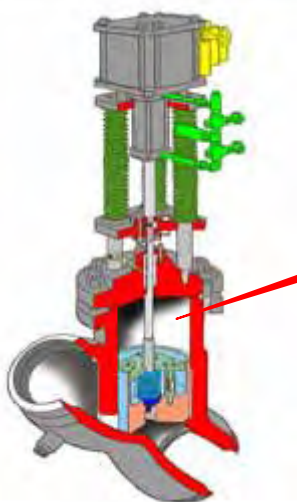
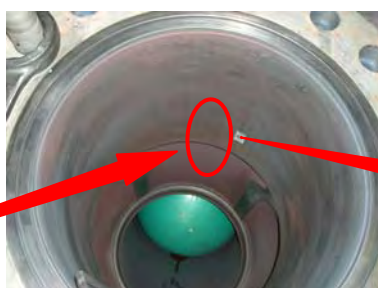
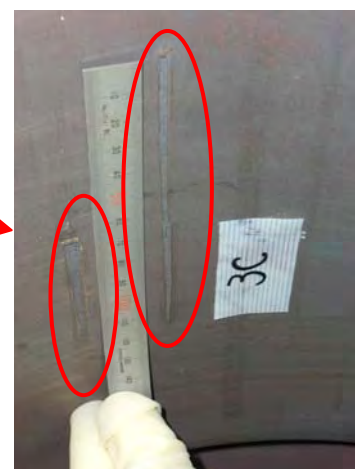
| 所 見 | <ul style="list-style-type: none"> <li>主蒸気隔離弁（B21－F003C）の分解点検時に弁箱内面に摺動傷を発見しました（6月14日）。</li> <li>分解点検を行ったところ摺動傷が発生するような原因は無かったことから、この摺動傷は、何らかの微細な異物の混入が原因で発生したものと推定しました。</li> <li>弁箱面の手入れを実施し、摺動傷を除去しました（6月26日）。</li> </ul> <p>なお、この傷は主蒸気隔離弁の機能に影響を与えるものではありません。</p> | | |

○: 弁箱内面摺動傷

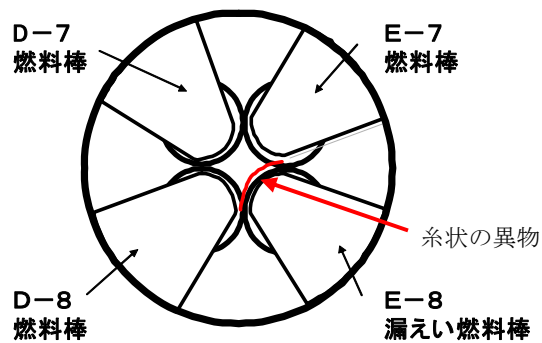
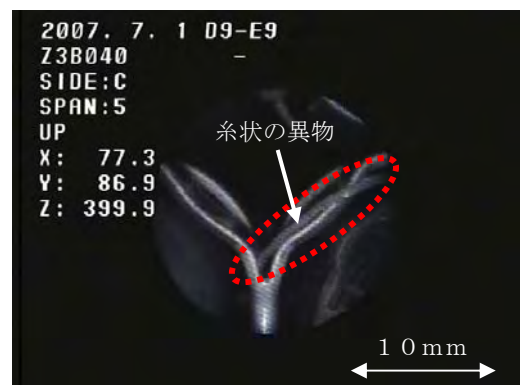
ファイバースコープ映像

| 設備名 | 設備区分 | 実施内容 | 検査区分 | 概要 |
|---|---|---|---|---|
| 燃料集合体 | ○ | — | — | <ul style="list-style-type: none"> <li>・定格熱出力一定運転中のところ、平成１９年４月１０日に、気体廃棄物処理系を流れる気体中の放射性物質濃度に上昇が認められました。</li> <li>・調査を行い、漏えいの可能性がある燃料集合体の位置をほぼ特定しました。</li> <li>・原子炉内全ての燃料集合体（５６０体）について、シッピング検査を実施した結果、燃料集合体１体から漏えいがあることを確認しました。</li> <li>・漏えいに至った原因として、当該燃料棒の近傍に微細な異物が確認されたことから、この微細な異物が燃料被覆管と繰り返し接触して擦れたことによるものと推定されます。<br/>（詳細については、個別情報Ｎｏ．８参照）</li> </ul> |

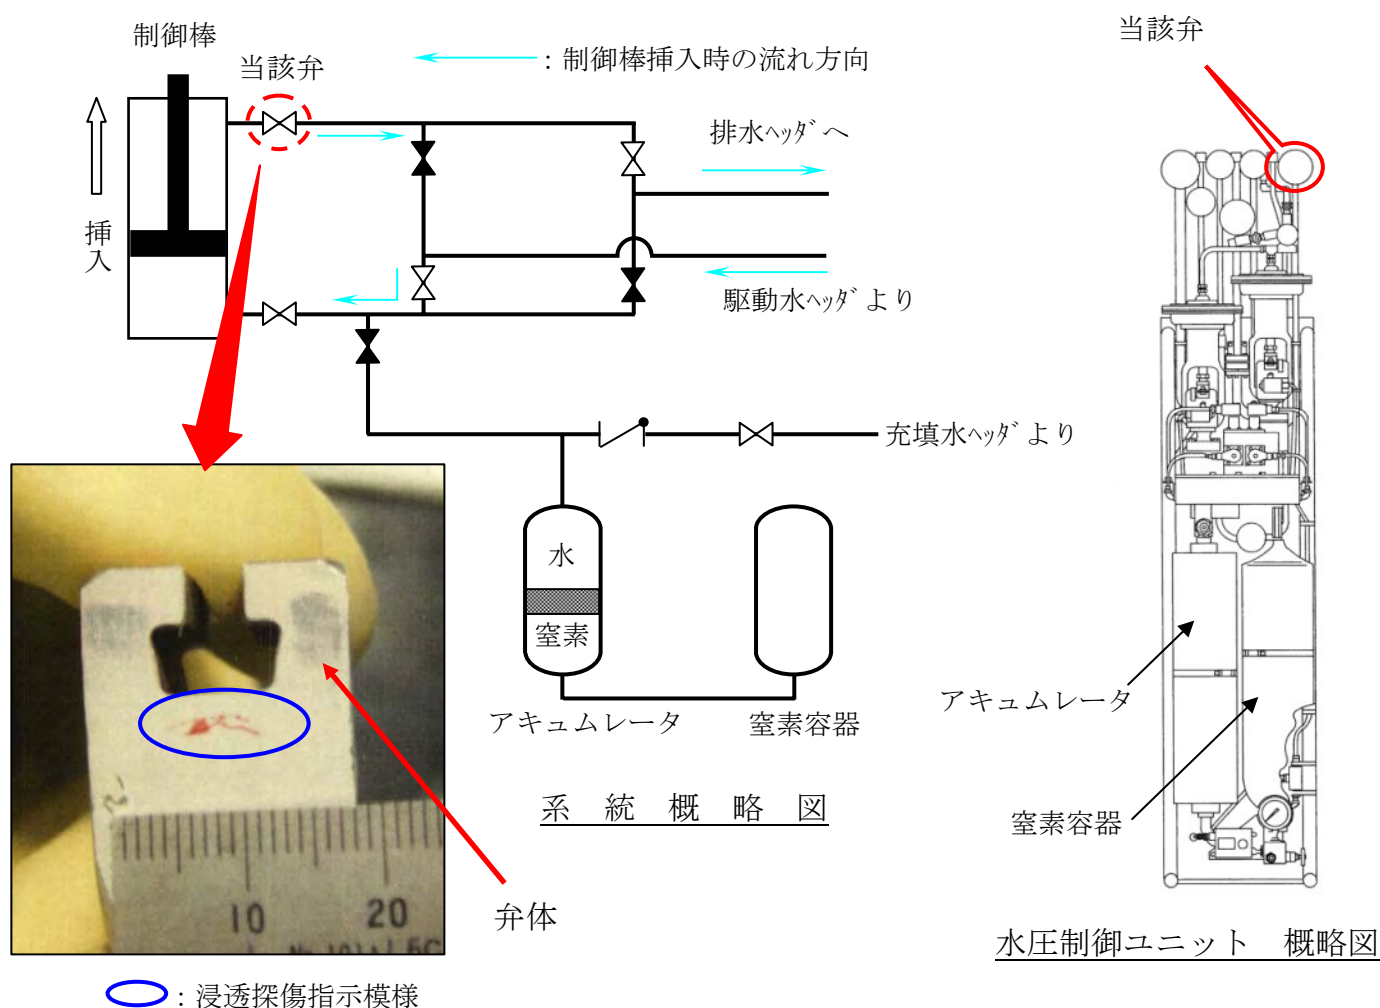
| 所 | 見 | <ul style="list-style-type: none"><li>・ 制御棒駆動水圧系水圧制御ユニット内の弁の浸透探傷試験を実施したところ、1台の弁について、弁体に定期事業者検査要領書に定められる判定基準を超える指示模様（傷）を発見しました（6月22日）。</li><li>・ 原因は、弁の全閉操作時の閉め過ぎによるものと推定しております。</li><li>・ 弁体については、新品に取替え、異常のないことを確認しました（6月29日）。</li></ul> | | | | |

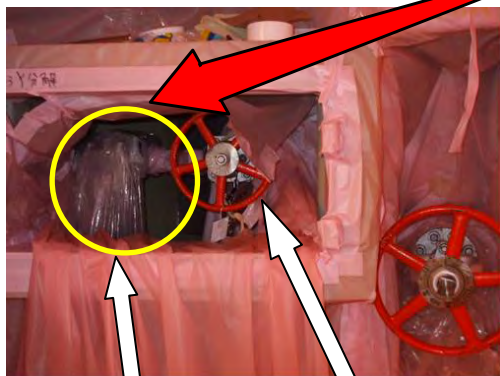
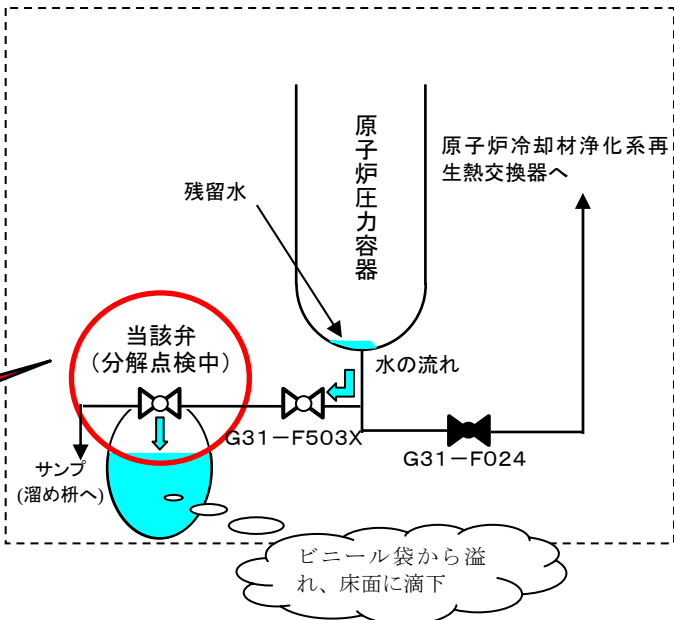
| 所見 | <ul style="list-style-type: none"><li>原子炉格納容器内の床面（堰内）に約5 m×3 mの水たまりを発見しました（6月26日）。</li><li>現場確認の結果、分解点検中の原子炉冷却材浄化系 原子炉压力容器第二ドレン弁（G31－F503Y）（以下、「当該弁」という。）の開口部に取付けた養生用のビニール袋から水が溢れ、床面に滴下していることを確認しました。</li><li>このため、当該弁の上流側に設置されている原子炉压力容器第一ドレン弁（G31－F503X）を全閉にし、漏れが止まったことを確認しました。</li><li>原因としては、点検のため原子炉压力容器内の水抜きを完了していたものの、原子炉压力容器内に一部の残留水が存在し、徐々に流れ込んだものと推定しました。</li><li>本事象による外部への放射性物質の放出はありませんでした。</li></ul> | | | | |
