## 女川原子力発電所3号機 第4回定期検査の状況

(平成19年7月分)

女川原子力発電所3号機は、平成19年5月10日より第4回定期検査を実施しております。

# 女川原子力発電所 定期検査・主要機器点検情報

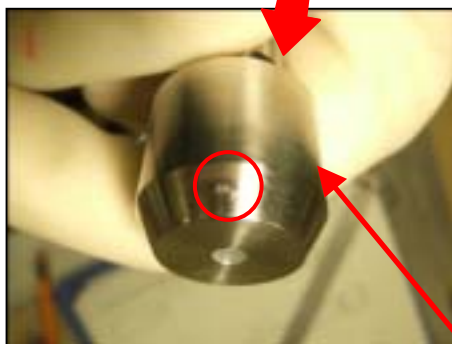
| 号 | 機 | 3号機 | 定期検査 | 第4回定期検査 |
|---|---|---|---|---|
| 所見 | <ul style="list-style-type: none"> <li>・ 137ユニットある制御棒駆動水圧系水圧制御ユニット内の弁（以下、「当該弁」という。）の漏えい試験を実施したところ、判定基準を満足しているものの、他ユニットの当該弁に比べて下流側へのしみ出しが多いものが1弁あることを発見しました（6月23日）。</li> <li>・ 分解点検を行ったところ、弁体の一部に異物の噛み込みによりできたと推定される傷が確認されたことから、弁体新品に取替えました（7月20日）。</li> <li>・ 今後、漏えい試験を実施し異常がないことを確認します。</li> </ul> | | | |

○：傷発生箇所

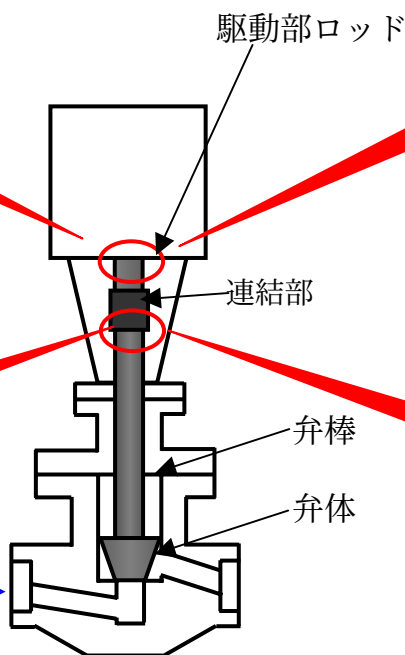
当該弁(A) 曲がり状況写真

| 所 | 見 | <ul style="list-style-type: none"><li>原子炉冷却材浄化系ポンプ（A）（B）パージライン止め弁（以下、「当該弁」という。）の分解点検において、当該弁の弁棒および駆動部ロッドが若干曲がっていることを発見しました（7月2日）。</li><li>原因は、弁棒と駆動部ロッドの芯がずれた状態で、弁棒と駆動部ロッドと連結したため、曲がったものと推定しました。</li><li>当該弁の弁棒および駆動部ロッドについては、今後、新品に取替えることにしました。</li></ul> | | | | |

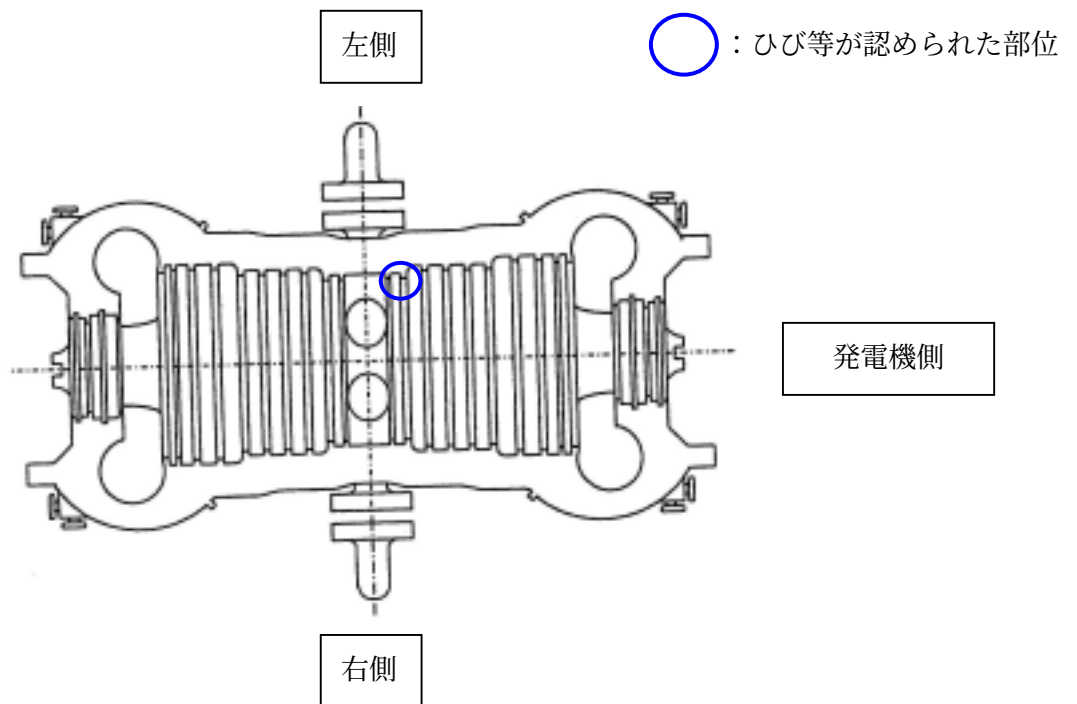
## 高圧タービン車室上半部内側

| 所 | 見 | <ul style="list-style-type: none"><li>・ 蒸気タービン開放検査において、高圧タービンの溶接部等について浸透探傷検査*を実施したところ、車室の上半部(内側)に1箇所のひび(長さ約8mm)を発見しました(7月9日)。</li><li>・ 隔板、噴口上半部に32箇所(長さ約2mm～約4.5mm)、下半部に19箇所のひび等(長さ約1mm～約10mm)を発見しました(7月2日～4日)。</li><li>・ ひび等が認められた溶接部等については、ひび等を除去した上で、必要に応じて溶接補修する等、適切な補修を実施します。</li></ul> | | | | |

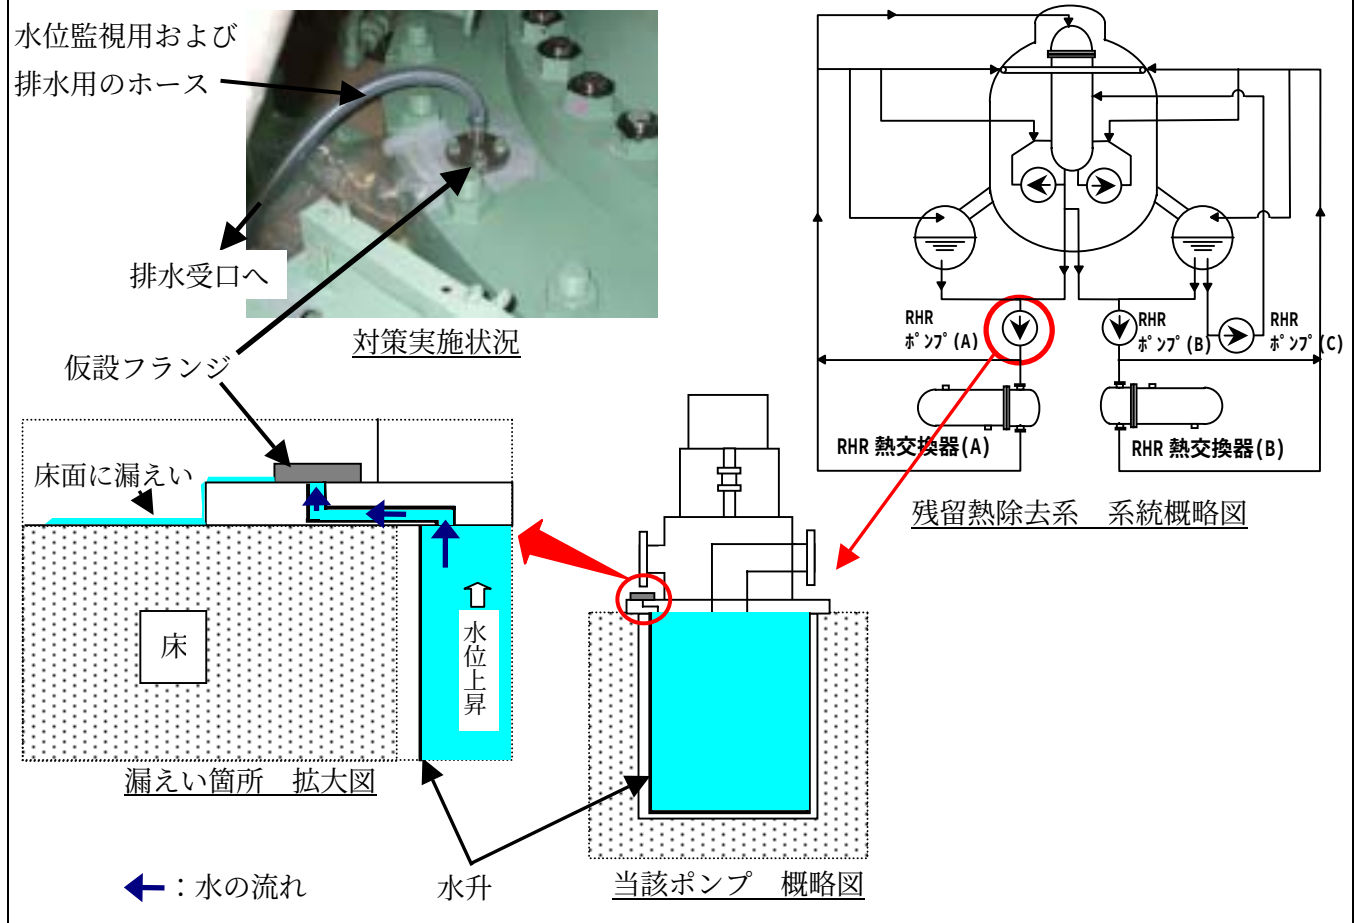
| 所 見 | <ul style="list-style-type: none"> <li>原子炉建屋地下3階 残留熱除去系（以下、「RHR」という。）ポンプ（A）室の床面に約2m×2mの水たまりを発見しました（7月3日）。</li> <li>現場確認の結果、RHRポンプ（A）の分解点検に伴い取外していた付属配管フランジ部（仮設フランジ取付部）から床面に漏えいしていることを確認しました（7月3日）。</li> <li>原因は、ポンプ吸込み配管から溜まり水が流入し、ポンプ水升内の水位が上昇したために、異物混入防止のために取付けていた仮設フランジ部から漏えいしたと推定しました。</li> <li>対策として、仮設フランジに水密性を保つためのガスケットを使用するとともに、水位監視用および排水用のホースを取付けました（7月3日）。</li> <li>本事象による外部への放射性物質の放出はありませんでした。</li> </ul> |

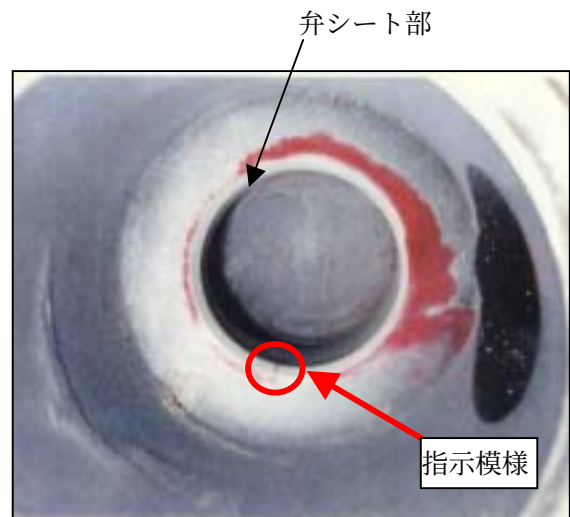
当該弁 弁座写真

| 所 見 | | <ul style="list-style-type: none"><li>原子炉冷却材浄化系ドレン弁（以下、「当該弁」という。）の分解点検において浸透探傷検査を実施したところ、当該弁の弁シート部に指示模様（傷）を発見しました（7月9日）。</li><li>原因は、ごみ噛みによるものと推定しています。</li><li>当該弁については、今後新品に取替えることにしました。</li></ul> | | | | | |

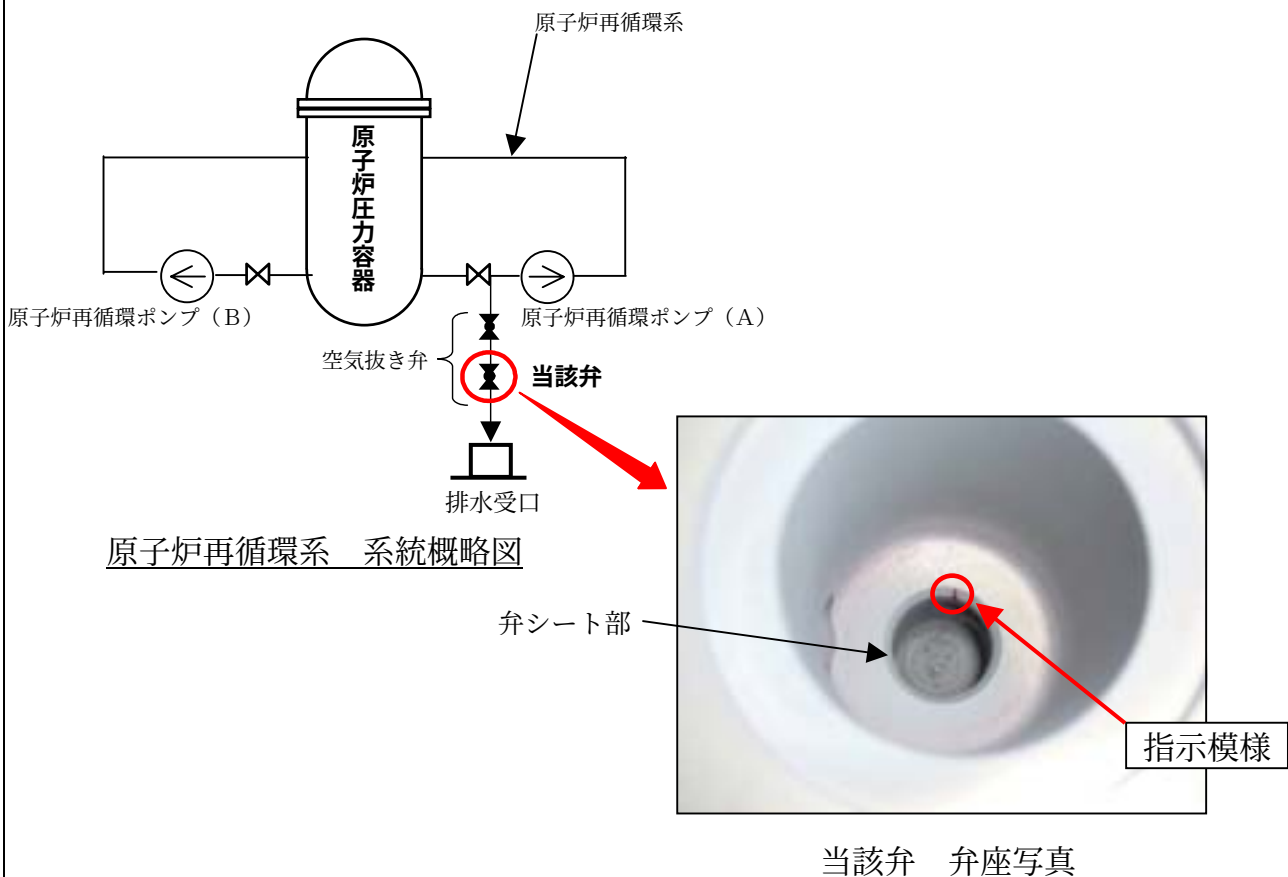
| 所 見 | <ul style="list-style-type: none"><li>原子炉再循環ポンプ（A）吸込弁第二ベント弁（以下、「当該弁」という。）の分解点検において浸透探傷検査を実施したところ、当該弁の弁シート部に指示模様（傷）を発見しました（7月9日）。</li><li>原因は、ごみ噛みによるものと推定しています。</li><li>当該弁については、今後新品に取替えることにしました。</li></ul> | | | | |

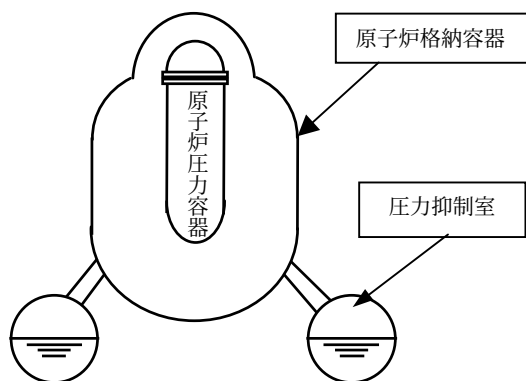
## 発見された異物

| 所見 | <ul style="list-style-type: none"><li>・ 非常用炉心冷却系ストレーナ取替工事において、圧力抑制室内点検を実施したところ、シート片などの異物を発見しました。発見した異物は全て回収しました(7月13日)。</li><li>・ なお、発見した異物は、最大でも約30mm×40mm(シート片)であり、圧力抑制室内に設置されている非常用炉心冷却系ストレーナを閉塞させるものではありませんでした。</li><li>・ 今後も引き続き、異物混入防止対策を徹底してまいります。</li></ul> | | | | |

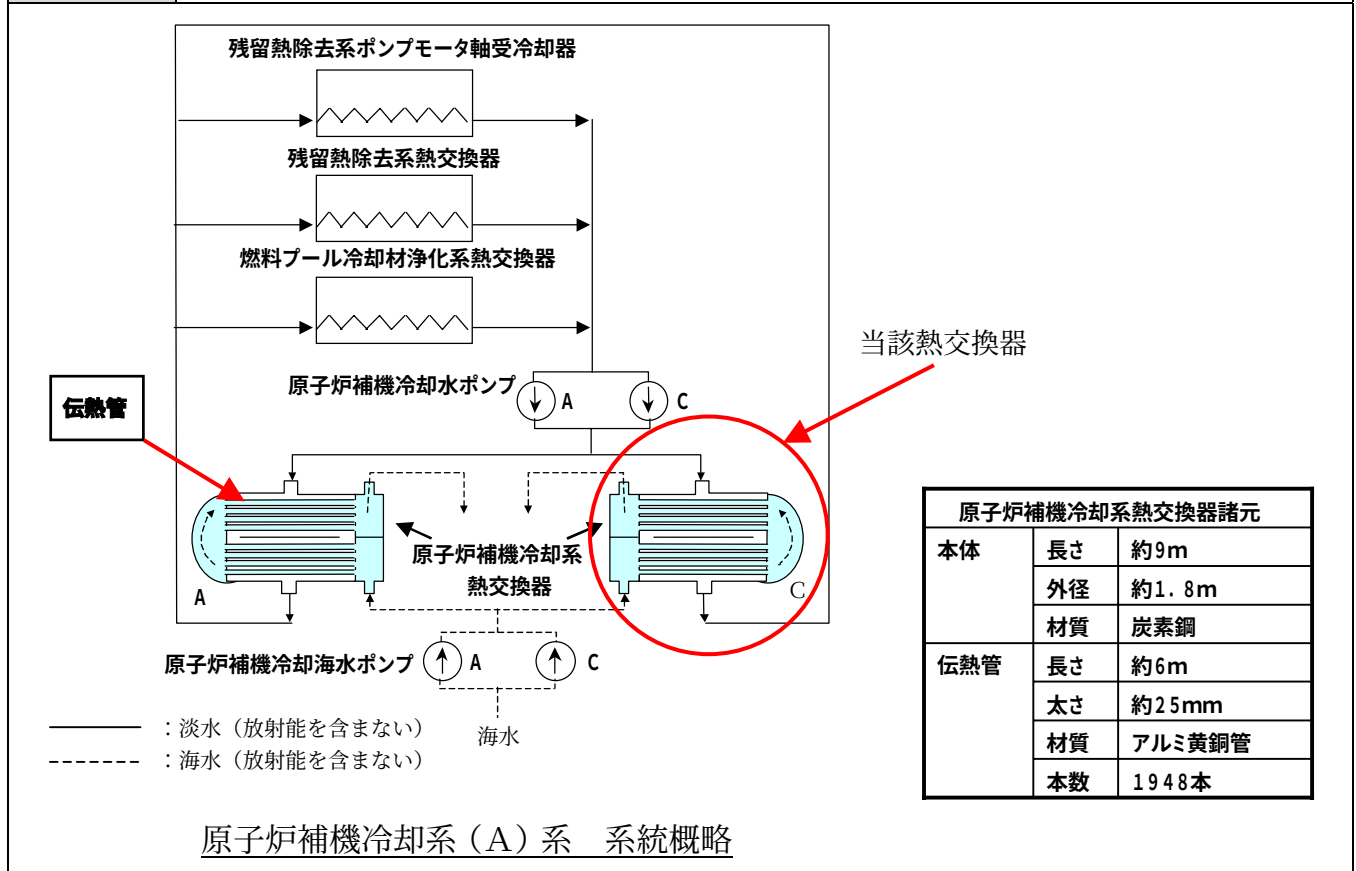
| 所見 | <ul style="list-style-type: none"><li>原子炉補機冷却系熱交換器（C）において渦流探傷検査※を行ったところ、伝熱管1，948本中4本について判定基準を上回る減肉を発見しました（7月17日）。</li><li>原因は、海生生物の付着により浸食したものと推定しました。</li><li>減肉が認められた伝熱管については、新管に取替えました（7月21日）。</li></ul> <p>※渦流探傷検査とは非破壊検査の一種で、電気の流れを利用して細管等の小さな傷を検出する検査。</p> | | | | |

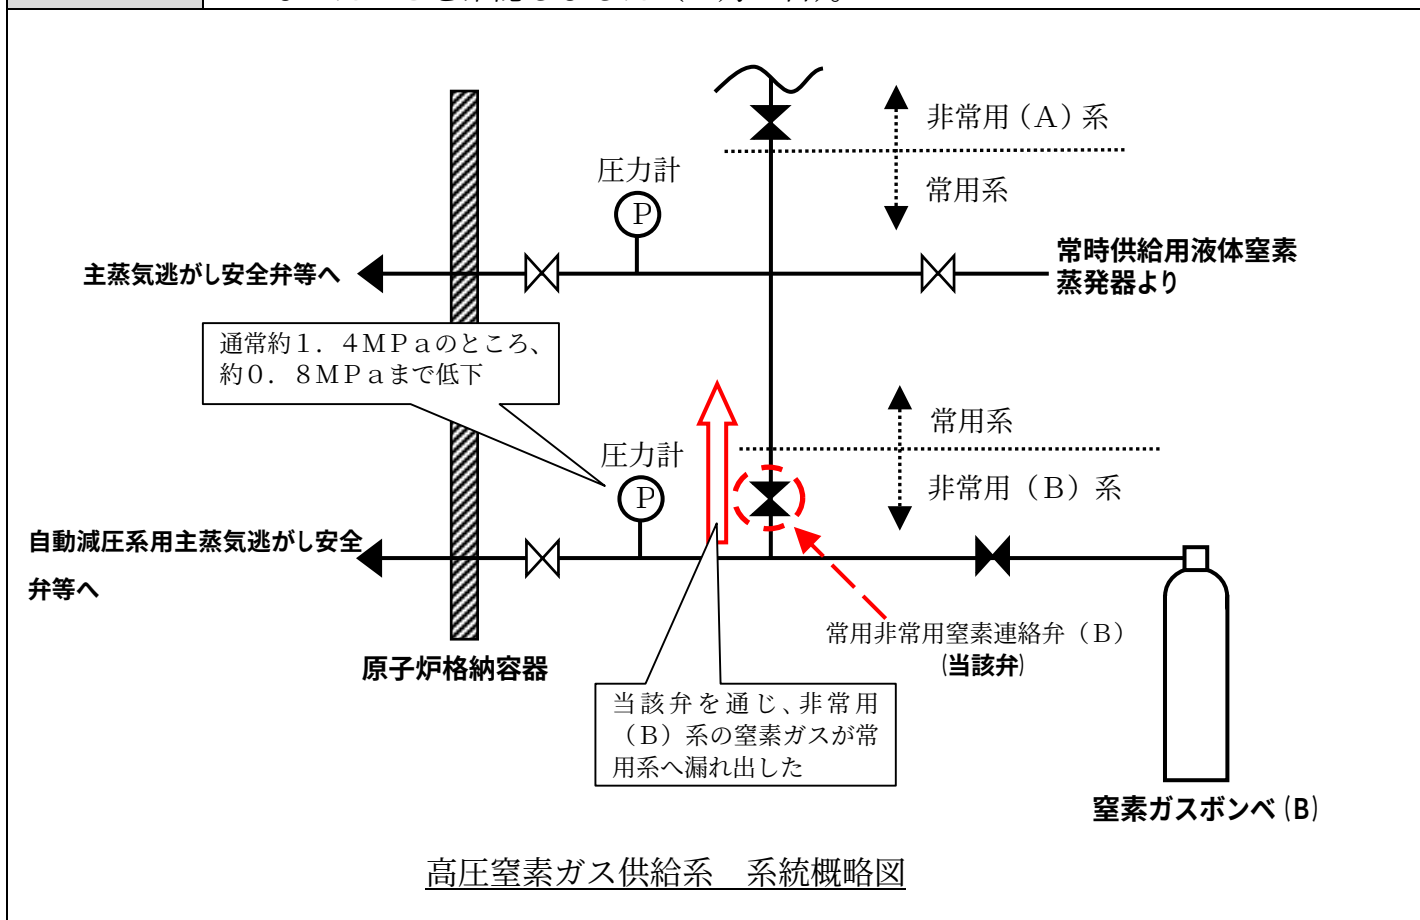
| 所 | 見 | <ul style="list-style-type: none"><li>高圧窒素ガス供給系の常用系を点検するため、常用系の隔離および系統の圧力を低下させたところ、非常用（B）系の圧力が通常値の約1．4MPaから約0．8MPaまで低下していることを発見しました（5月21日）。</li><li>圧力が低下した原因は、非常用（B）系の窒素ガスが常用非常用窒素連絡弁（B）（以下、「当該弁」という。）の弁シート部から漏れ出し、常用系へ流れ出たものと推定しました。</li><li>当該弁の分解点検を行ったところ、弁シート部にゴミ噛みにより出来たと思われる傷が確認されたため、弁シート部の傷の除去を行い窒素ガスの漏れ出しがなくなったことを確認しました（7月4日）。</li></ul> | | | | |

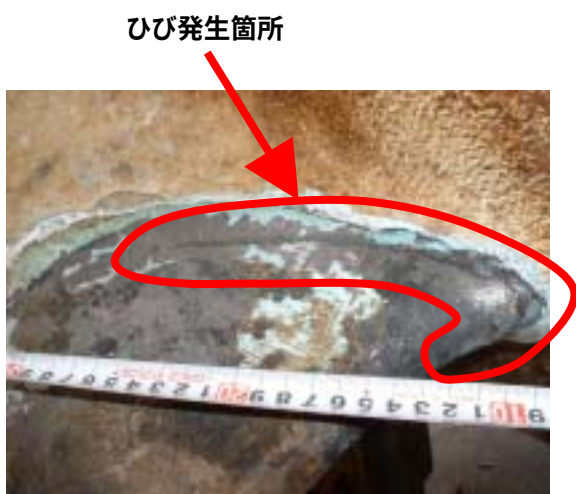
循環ポンプ整流板 ひび写真

| 所 | 見 | <ul style="list-style-type: none"><li>・ 循環水ポンプ（B）の分解点検を実施したところ、ポンプ内に設置されている整流板の一部にひび（約200mm）を発見しました（5月26日）。</li><li>・ 原因は、鋼材の腐食防止のためにポンプ吸込み側に設置してある電極が脱落し、脱落した電極がポンプに吸込まれ、流れに乗って当該部に衝突したため、ひびが発生したものと推定しました。</li><li>・ 電極が脱落した原因は、取付けにゴムクッションを使用していたため、取付面と電極との密着性が悪く、ナットの緩みが発生し、また、取付面と電極間に隙間が生じる箇所があり、隙間から流体が入り込んだためと推定しました。</li><li>・ 電極については、ゴムクッションを削除し、電極を取付面と密着させて、ボルト・ナットの締付けをトルク管理します。なお、脱落した内側2個を含めた電極16個について、新品と取替を行います。</li><li>・ 整流板については、ひびの除去を行い、当該部位にひびが無くなったことを確認しました（7月10日）。</li></ul> | | | | | |

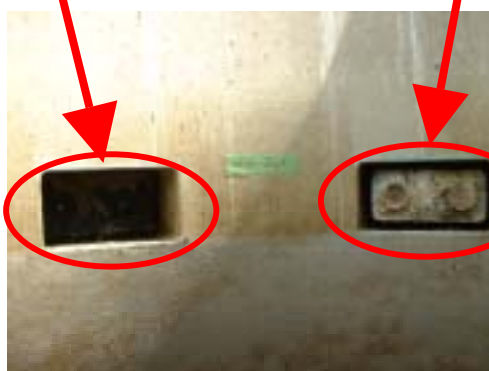
電極写真

脱落した状態

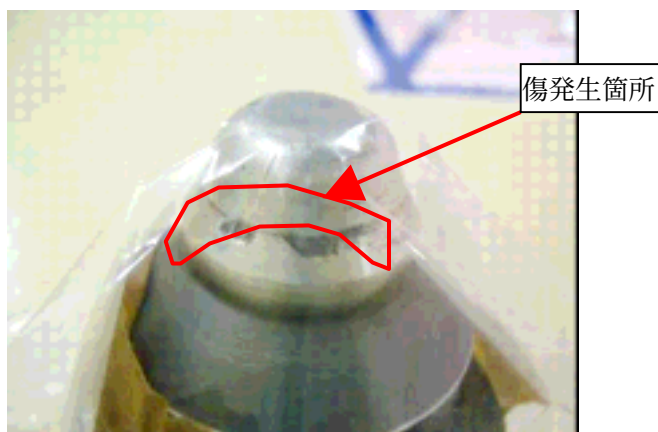
弁体傷状況写真

| 所 | 見 | <ul style="list-style-type: none"><li>原子炉再循環系の排水受口へ微少な水の流れ込みを発見しました(6月6日)。</li><li>調査の結果、原子炉冷却材浄化系ボトムドレンライン元弁(以下、「当該弁」という。)から下流側配管へ水がわずかにしみ出し、原子炉再循環系の排水受口へ流れ込んでいることを確認しました(6月6日)。<br/>なお、しみ出した水は、排水受口に流れ込んでおり、外部への漏えいはありませんでした。</li><li>当該弁の分解点検を実施した結果、弁体にゴミ噛み等によりできたと推定される傷が確認されたことから、弁体の取替えを行い水のしみ出しがなくなったことを確認しました(7月10日)。</li></ul> | | | | |
