## 女川原子力発電所3号機 第4回定期検査の状況

(平成19年8月分)

## 女川原子力発電所 3 号機 主要機器点検情報（平成 19 年 8 月）

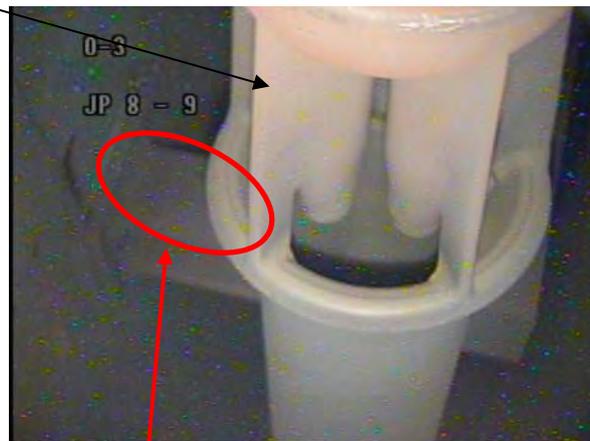
異物が発見された箇所

号機	3号機	定期検査	第4回定期検査
件名	原子炉压力容器内の異物について		
月日	平成19年8月2日(木)	発生	発見 確認
場所	原子炉建屋	設備	原子炉压力容器
		設備区分	安全上重要なシステム
設備概要	原子炉压力容器は燃料集合体、制御棒、その他炉内構造物を内包し、原子炉炉心を安全に冷却できるような空間を与え燃料の核反応により蒸気を発生させる設備。		
所見	<ul style="list-style-type: none"> <li>原子炉再循環系配管点検を実施していたところ、原子炉压力容器内のジェットポンプ部に一瞬ひも状の異物を見たとの報告が協力会社社員から当社社員にありました(8月2日)。</li> <li>ひも状の異物を回収しようとしたのですが、残留熱除去系ポンプ(A)が運転中であり压力容器内に水の流れがあったため回収することは出来ませんでした。</li> <li>その後、ひも状の異物を発見・回収するため、当初計画されていた炉内清掃範囲を異物等が滞留しやすい炉底中心部まで広げ清掃を行いました。</li> <li>清掃時にひも状のクラッドを回収しましたが、回収したクラッドが8月2日に見た、ひも状の異物と同じであるか特定することは出来ませんでした。</li> <li>万一、ひも状の異物が炉内に滞留したままであっても、それ自体に剛性がないことを確認していることから、炉内機器およびシステムの機能・性能に影響はないと考えています。</li> <li>今後も引き続き、異物混入防止対策を徹底してまいります。</li> </ul>

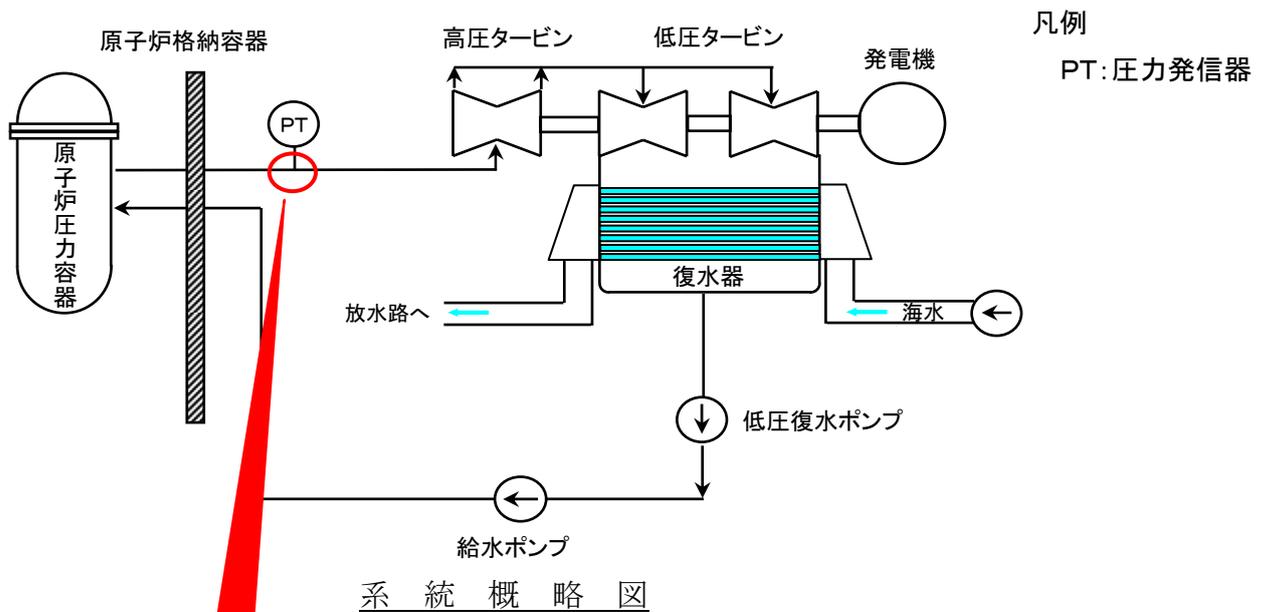
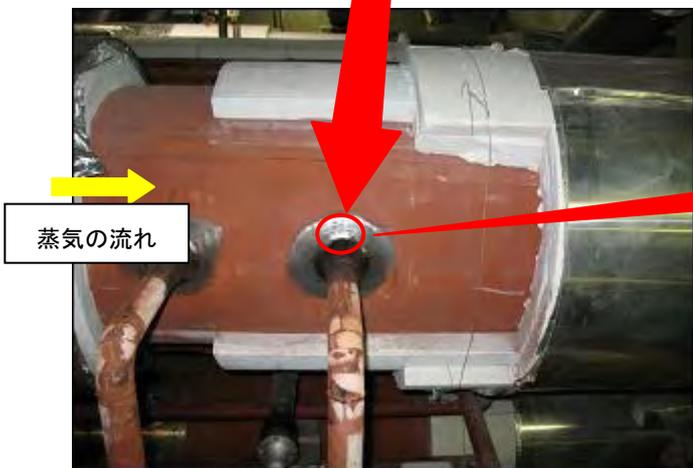
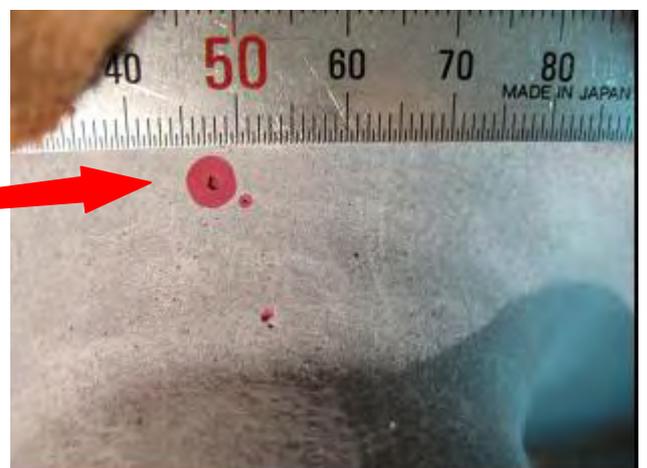
円形状指示模様 状況写真

号機	3号機	定期検査	第4回定期検査
件名	主蒸気系小口径配管溶接部の指示模様について		
月日	平成19年8月6日(月)	発生	発見 確認
場所	タービン建屋	設備	主蒸気系
		設備区分	安全上重要な系統
設備概要	主蒸気系は、原子炉で発生した蒸気をタービンに導くための設備です。		
所見	<ul style="list-style-type: none"> <li>主要配管外観点検において、小口径配管溶接部の浸透探傷検査※を行ったところ、判定基準を超える円形状指示模様（以下、「指示模様」という。）を発見しました（8月6日）。</li> <li>指示模様が認められた溶接部については、今定期検査中に、切削、除去および溶接補修を実施します。</li> </ul> <p>※ 浸透探傷検査とは非破壊検査の一種で、探傷剤を使用してひびを見つける検査。</p>

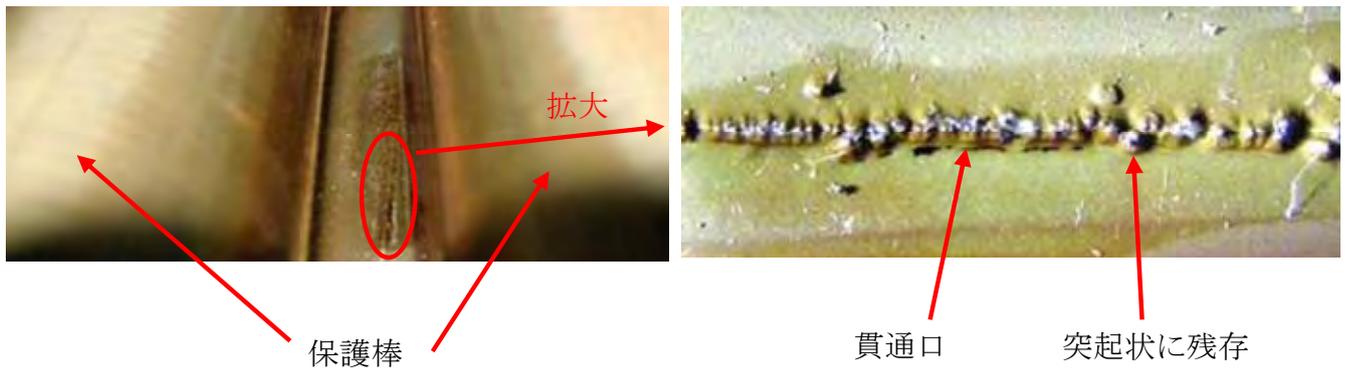
当該細管（A-2水室 A-15-3-1）状況写真

号機	3号機	定期検査	第4回定期検査		
件名	復水器細管の点検結果について				
月日	平成19年8月7日(火)		発生	発見	確認
場所	タービン建屋	設備	復水器	設備区分	それ以外の系統
設備概要	復水器は、タービンで使用した蒸気を冷却、凝縮し水に戻す設備です。				
所見	<ul style="list-style-type: none"> <li>第4回定期検査(5月10日～)において、第4サイクル中間停止(3月7日～3月25日)で海水の漏れ込みが確認され施栓した2本の細管(以下、「当該細管」という。)および当該細管以外の外周管について目視点検を実施した結果、次の事象が認められました。</li> <li>当該細管の外観目視点検をした結果、保護棒<sup>※1</sup>間の開口部が選択的に浸食を受け、一部突起状になっている箇所があり、また貫通口(漏えい部)が認められました。</li> <li>当該細管以外の外周管外観目視点検をした結果、サイドレン側<sup>※2</sup>に、保護棒間の開口部が選択的に浸食を受け、細管表面の一部が突起状になっている細管(A系3本、B系1本)が認められました(5月22日～5月30日)。管束上部の保護棒から外れた位置に配置された細管(A系1本、B系3本)に、浸食(梨地肌)が認められました(5月22日～5月30日)。また、A系管束下部細管(8本)に浸食(梨地肌)・光沢管が認められました(6月11日)。</li> <li>当該細管の漏えいおよびサイドレン側・管束上部細管の浸食の原因は、タービン排気蒸気流によるドロップレットエロージョン<sup>※3</sup>によるものと推定しました。</li> <li>A系管束下部細管の浸食の原因は、近傍にフラッシュボックス<sup>※4</sup>があることから、フラッシュボックス開口部からの噴流の影響によるものと推定しました。</li> <li>サイドレン側で保護棒間の隙間に選択的に浸食が発生、また管束上部の保護棒から外れた箇所に浸食が発生していることから、24本/管束(合計96本)を抜管し、保護棒に変更することにしました。</li> <li>A系管束下部細管の浸食については、浸食している細管8本を抜管し、保護棒に変更することにしました。</li> </ul> <p>※1:保護棒とは、タービンの排気蒸気流により復水器外周部に配置される細管が浸食(ドロップレットエロージョン)されることを防ぐために、流路最外周部に設置されているステンレス製の丸棒をいう。</p> <p>※2:サイドレン側とは、外周管のうち復水器側板側に位置する部分であり、流路が狭くなるために、流速が速くなる部分をいう。</p> <p>※3:ドロップレットエロージョンとは、復水器内部のように構造物に液体(復水器の場合は蒸気凝縮水)が付着する環境にあって、かつ高速な気体の流れがある場合において、構造物に付着した液体が高速な気体の影響により構造物より剥離、飛散・細分化し、高速な気体とともに細管等に衝突することにより細管表面を浸食する事象をいう。</p> <p>※4:フラッシュボックスとは、給水加熱器ドレン等の各種ドレンを回収するために設けられた部屋をいう。</p>

復水器外周部に配置される細管の外観目視点検結果、16本について浸食が確認されたことから、現在、保護棒を追加する工事を実施しております。

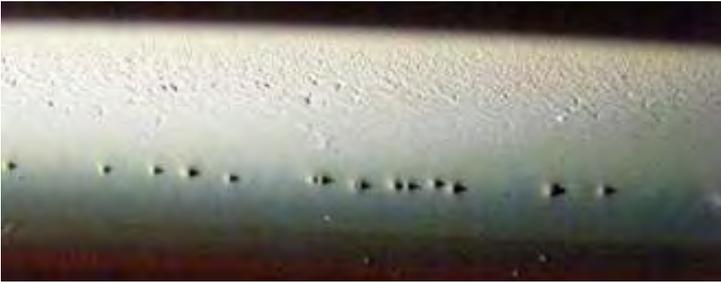
### 外周細管（サイドレーン側）状況写真

状況：保護棒間が選択的に浸食（梨地肌）を受け、一部で突起状（凸凹面）に残存していることが認められる。

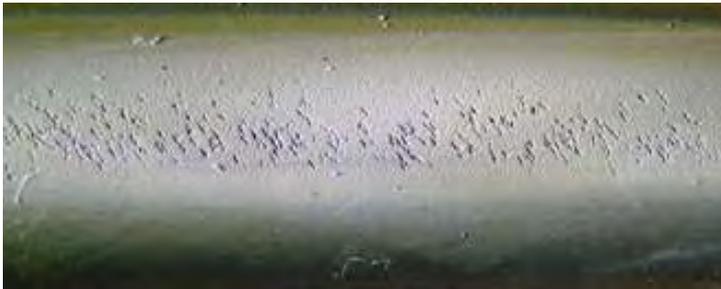
### 外周細管（上部管束）状況写真

状況：保護棒から外れた位置に配置された細管に、浸食（梨地肌）が認められる。

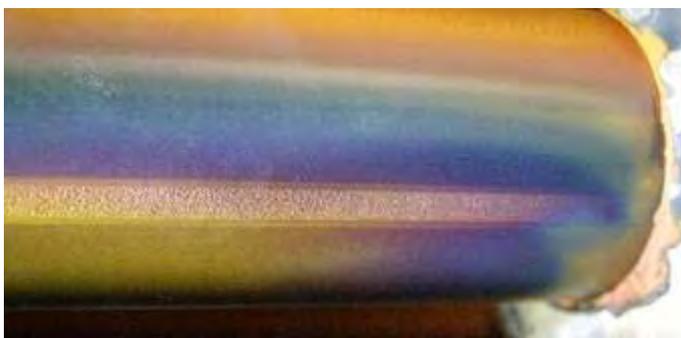
### 当該細管以外の外周管外観

状況：A系管束下部細管（8本）に浸食（梨地肌）・光沢管が認められる。

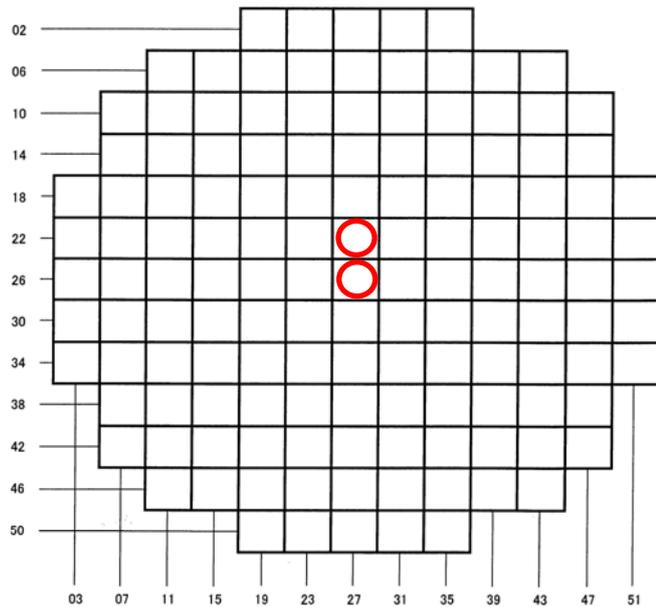
炉内配置図

号機	3号機	定期検査	第4回定期検査	
件名	制御棒案内管のシリアル番号の相違について			
月日	平成19年8月11日(土)	発生	発見	確認
場所	原子炉建屋	設備	制御棒案内管	設備区分 安全上重要なシステム
設備概要	制御棒案内管は、冷却水の流れによる制御棒の振動を防止するために設置されており、その上部には燃料支持金具があり、燃料支持金具上の燃料荷重を支持しています。			
所見	<ul style="list-style-type: none"> <li>・ 制御棒案内管の取外しを行ったところ、制御棒案内管2本（以下、「当該案内管」という。）について据付記録に記載されているシリアル番号と相違していることを発見しました（8月11日）。</li> <li>・ これまでに実施した案内管の取外し・取付け作業は、第2回定検での当該案内管を含む計4本のみであることから、本事象は第2回定検で発生したものと推定しました。</li> <li>・ 案内管は137本全てが同一構造であり、機能・性能に影響がないため、当該案内管は現在の位置に取付けたままでも、運転上の影響はないことから、据付記録の修正を行うことにしました。</li> </ul>

○：シリアル番号の相違が確認された箇所

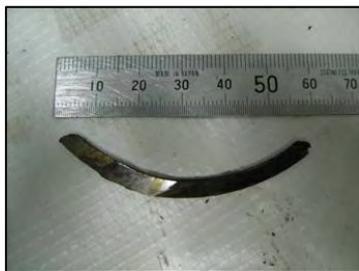
回収した異物

号機	3号機	定期検査	第4回定期検査
件名	原子炉補機冷却系弁のシート部の異物について		
月日	平成19年8月29日(水)	発生	発見 確認
場所	原子炉建屋	設備	原子炉補機冷却系
		設備区分	安全上重要な系統
設備概要	<p>原子炉補機冷却系は原子炉建屋内のポンプ・モーター等の冷却や残留熱除去系等の冷却を行うものです(当該系統は、放射性物質を含まない系統)。</p> <p>熱交換器は原子炉補機冷却系2系統にそれぞれ2基あり、通常運転中は1基の熱交換器で原子炉補機冷却海水系との熱交換を行っています。</p>		
所見	<ul style="list-style-type: none"> <li>原子炉補機冷却系常用冷却水緊急しゃ断弁(D)前弁(以下、「当該弁」という。)にしみ出しが認められたため、分解点検を実施していたところ、シート部に金属片の異物の噛み込みを発見し、異物を回収しました(8月29日)。</li> <li>また、弁座、弁体シート部に異物の噛み込みによりできた傷を発見しました。</li> <li>当該弁については、各部の点検、手入れを行い、異常のないことを確認しました(8月29日)。</li> <li>今後も引き続き、異物混入防止対策を徹底していきます。</li> </ul>

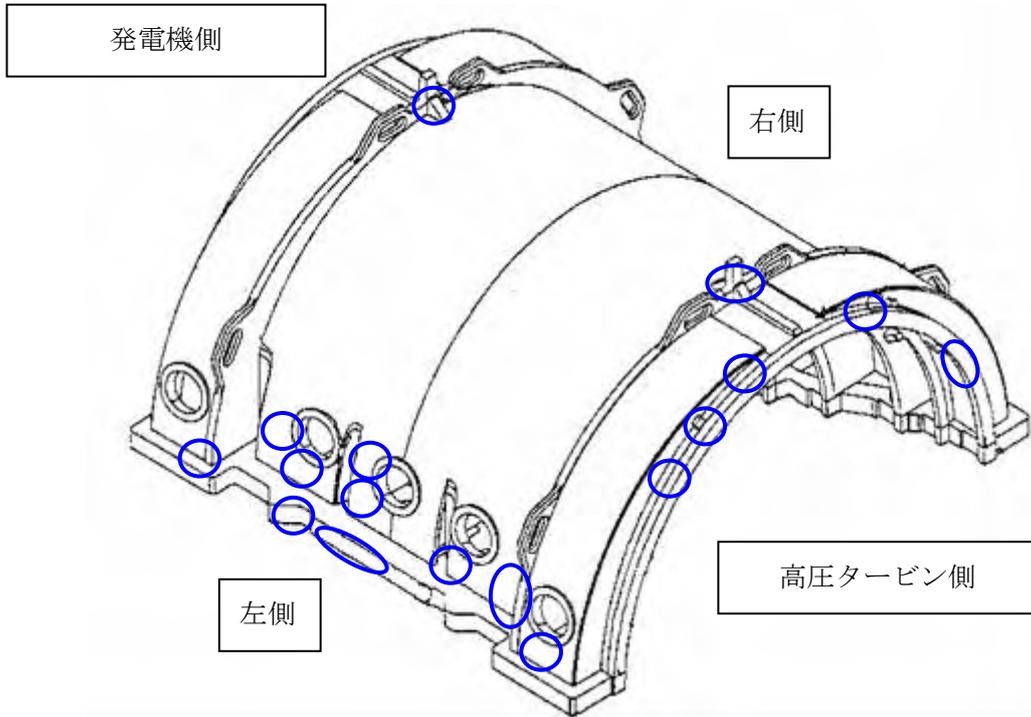
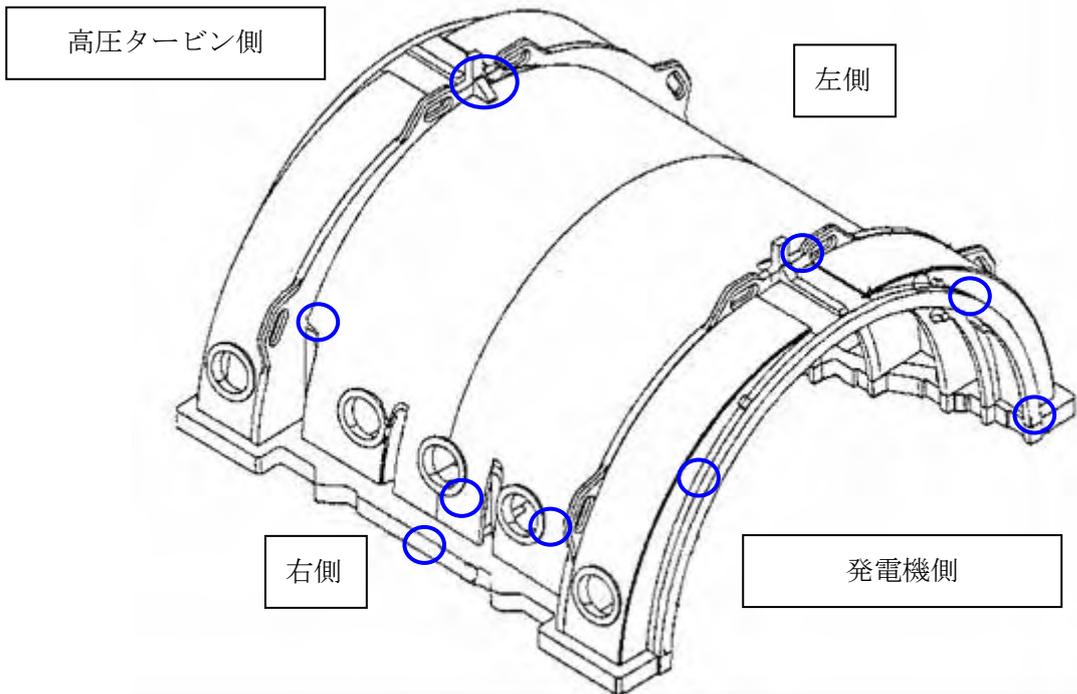
低圧タービン (A) 内部車室上半部内側

号 機	3号機	定 期 検 査	第4回定期検査		
件 名	蒸気タービン車室部におけるひびについて				
月 日	平成19年6月11日(木)		発 生	発 見	確 認
場 所	タービン建屋	設 備	蒸気タービン	設備区分	それ以外の系統
設備概要	<p>蒸気タービン設備は、高圧タービン1台と低圧タービン2台で構成されており、原子炉で発生した蒸気でタービンを回して発電機を回転させる設備です。</p> <p>車室とは、タービン翼等を覆っている構造物であり、内部車室と外部車室の二重構造となっています。</p>				
所 見	<ul style="list-style-type: none"> <li>・ 蒸気タービン開放検査において、低圧タービン(A)の溶接部等について浸透探傷検査*を実施したところ、内部車室の上半部(内側、外側)に約160箇所(長さ約1mm~約80mm)、下半部(内側)に約20箇所(長さ約2mm~約45mm)および外部車室の上半部(内側)に約20箇所のひび等(長さ約1mm~約40mm)を確認しました(6月11日~21日)。</li> <li>・ 隔板、噴口上半部約10箇所(長さ約1mm~約40mm)、下半部に約10箇所のひび等(長さ約1mm~約17mm)を確認しました(6月15日~20日)。</li> <li>・ ひび等が認められた溶接部等については、ひび等を除去した上で、必要に応じて溶接補修する等、適切な補修を実施しました(8月7日)。</li> </ul> <p>※ 浸透探傷検査とは非破壊検査の一種で、探傷剤を使用してひびを見つける検査。</p>

○ : ひびを確認した部位

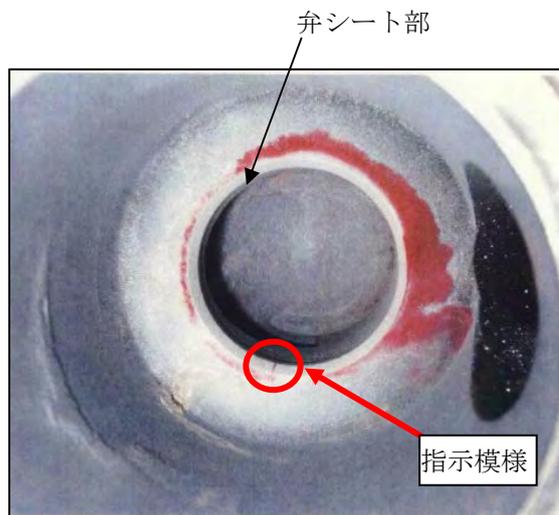
当該弁 弁座写真

- 原子炉冷却材浄化系ドレン弁（以下、「当該弁」という。）の分解点検において浸透探傷検査※を実施したところ、当該弁の弁シート部に指示模様（傷）を発見しました（7月9日）。
- 原因は、ごみ噛みによるものと推定しています。
- 当該弁の取替えを実施し、異常がないことを確認しました（8月22日）。
