女川原子力発電所 2 号機 第 9 回定期検査の状況

(平成 19 年 10 月分)

女川原子力発電所 2号機 主要機器点検情報 (平成19年10月)

女川原子力発電所 定期検査・主要機器点検情報

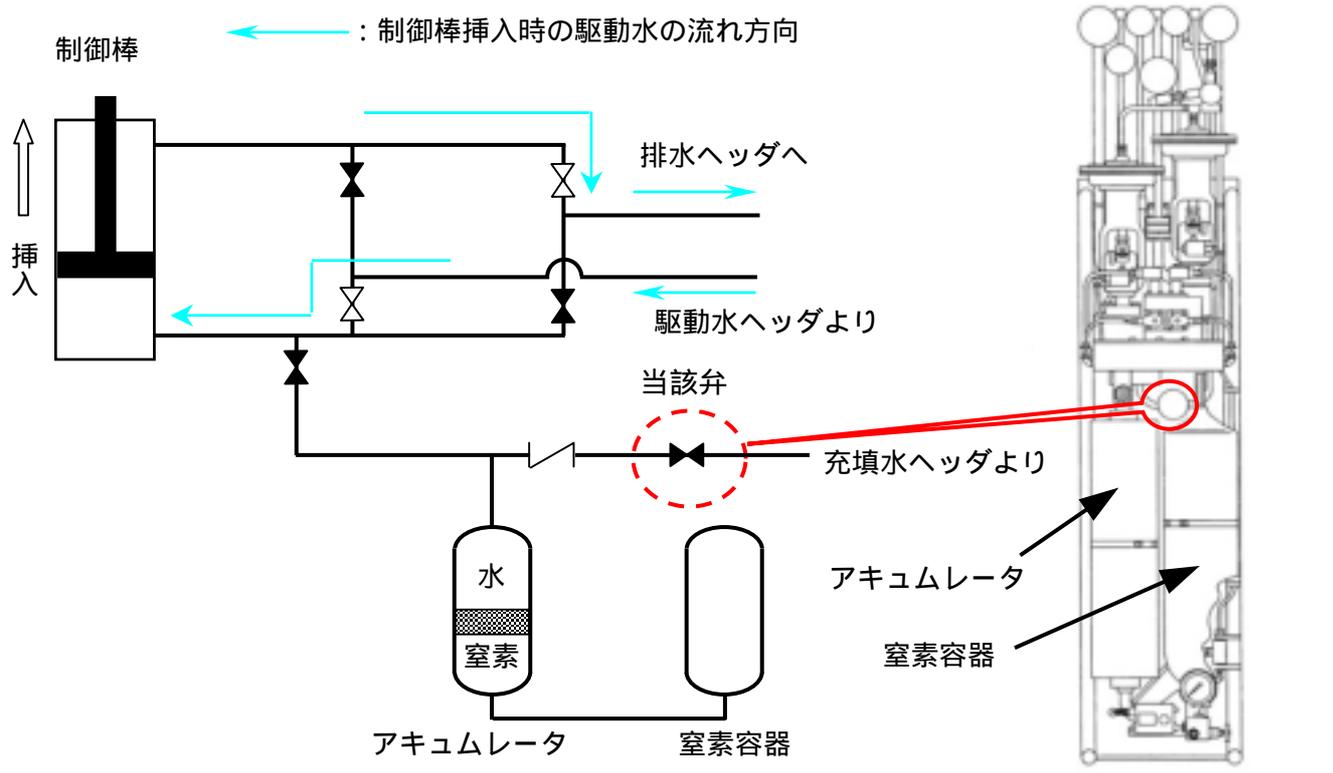
No. 1

号機	2号機	定期検査	第9回定期検査
件名	制御棒駆動水圧系水圧制御ユニット内の弁軸封部からの水の滴下について		
月日	平成19年10月12日(金)	発生	発見 確認
場所	原子炉建屋	設備	制御棒駆動水圧系 設備区分 安全上重要な系統
設備概要	制御棒駆動水圧系は、制御棒の挿入、引抜き操作に必要な駆動水の水圧、流量を調整し供給する系統です。		
所見	<ul style="list-style-type: none"> ・ 制御棒駆動水圧系水圧制御ユニットの隔離作業において、アキュムレータ充填水配管止め弁（以下「当該弁」という。）の閉操作を行ったところ、軸封部から水がにじみ、床面に滴下（約5cm×約5cm）しました（10月12日）。 ・ 当該弁の軸封部の増締めを実施し、にじみが止まったことを確認しました（10月12日）。 ・ なお、本事象による外部への放射性物質の放出はありませんでした。

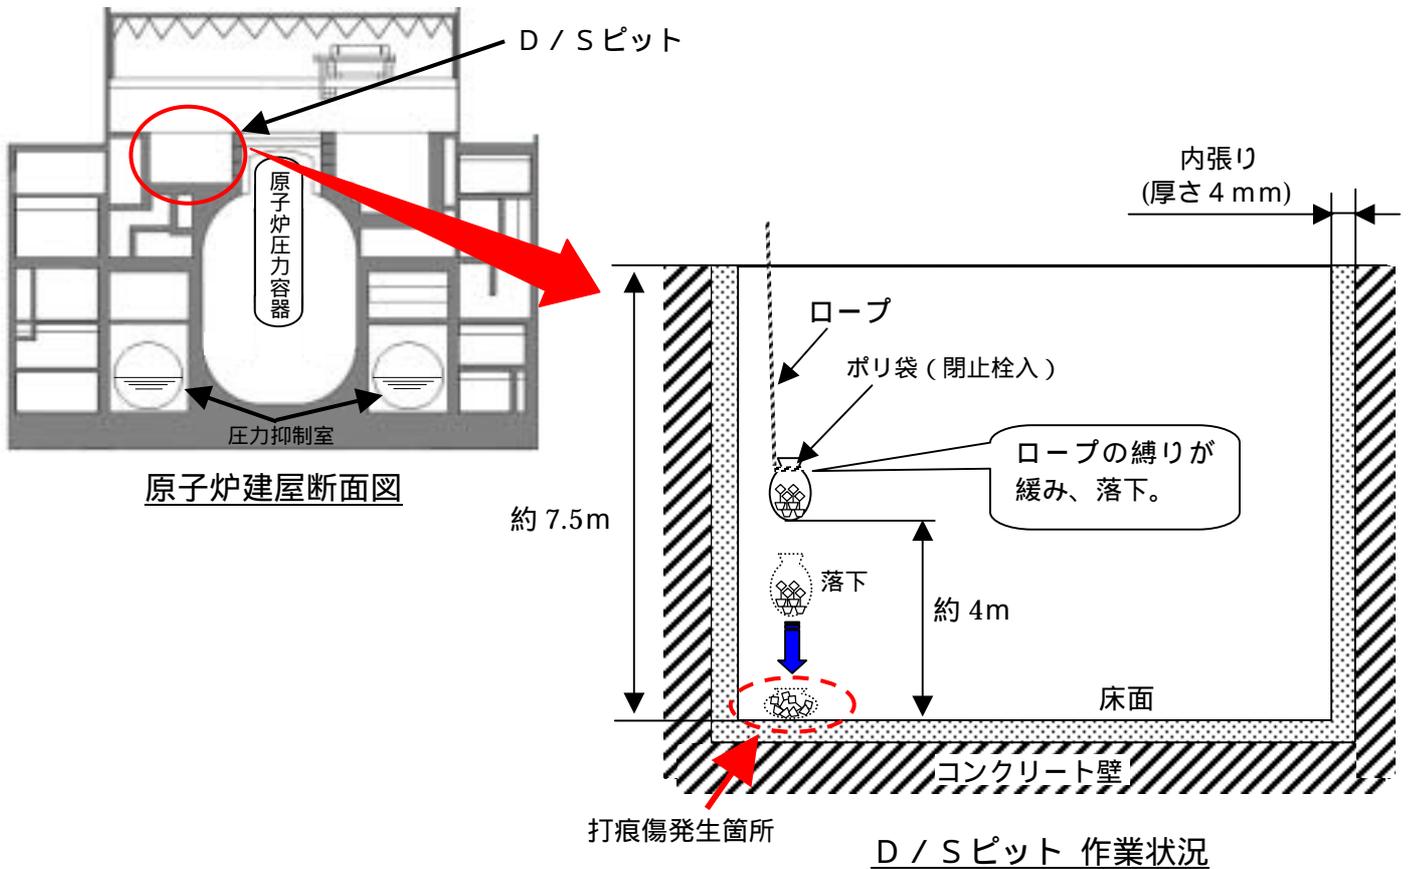
No. 2

号機	2号機	定期検査	第9回定期検査
件名	蒸気乾燥器 / 気水分離器ピット (D/Sピット) 床面の打痕傷について		
月日	平成19年10月15日(月)	発生	発見 確認
場所	原子炉建屋	設備	D/Sピット
		設備区分	それ以外の系統
設備概要	定期検査中などに原子炉圧力容器内に設置されている蒸気乾燥器、気水分離器などを仮置きするための設備です。		
所見	<ul style="list-style-type: none"> 原子炉の作業時に使用する閉止栓(8本:計約5kg)をD/Sピット内へ降ろす作業の際に、本来、専用の袋を使用して作業すべきところ、ポリ袋を使用したためにポリ袋とロープの縛りが緩み、ポリ袋(閉止栓入)が約4mの高さから落下し、床面に6箇所の打痕傷が付きました(10月15日)。 この打痕傷は、D/Sピット内張り(ステンレス製)の厚さ4mmに対し、最大深さは0.3mmでした。また、6箇所の打痕傷について、浸透探傷検査を実施し、割れ等が発生していないことを確認しました(10月15日)。 今後は、更なる基本ルールの遵守徹底に努め再発防止を図っていきます。 <p>浸透探傷検査とは、非破壊検査の一種で、探傷剤を使用してひびを見つける検査。</p>

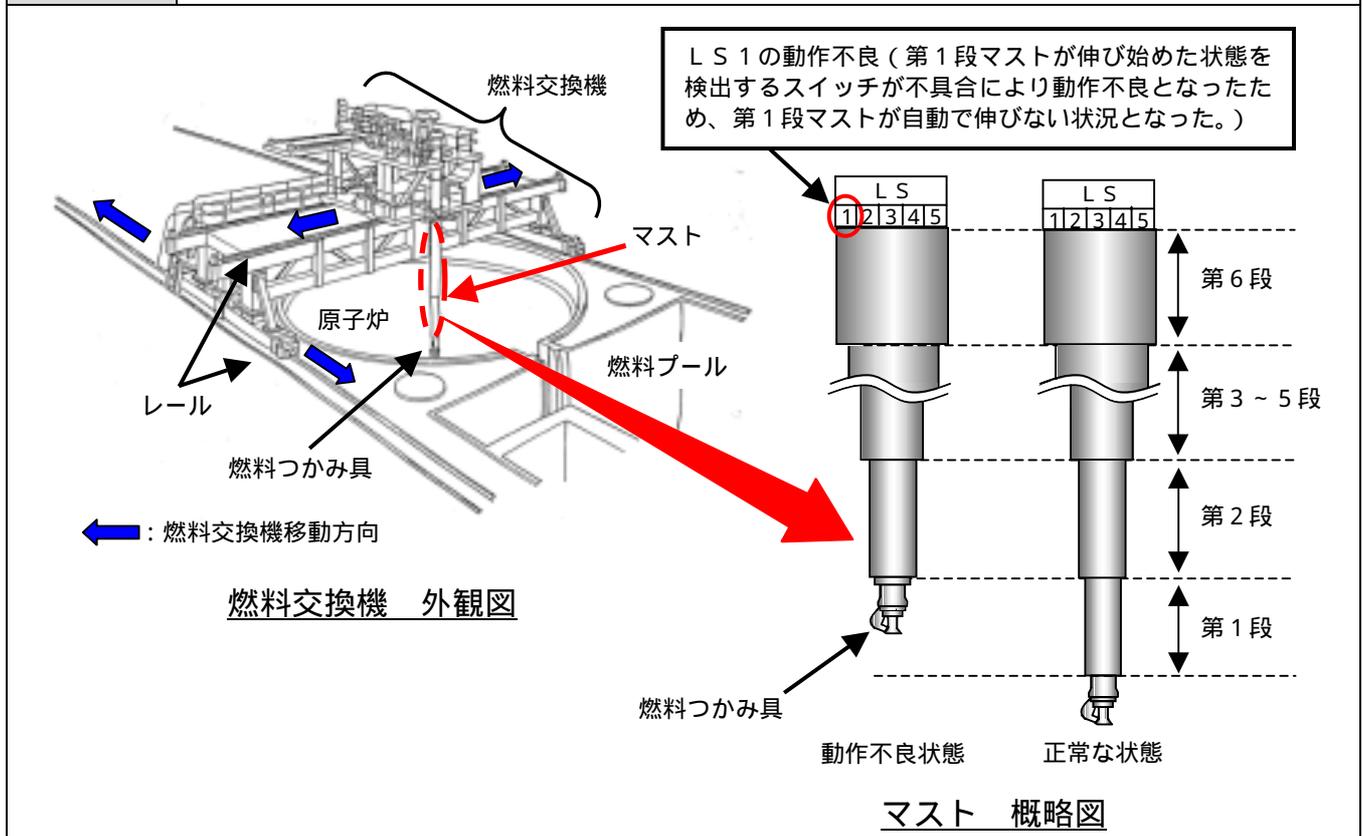
No. 3

号機	2号機	定期検査	第9回定期検査
件名	燃料交換機使用時における警報発生について		
月日	平成19年10月21日(日)	発生	発見 確認
場所	原子炉建屋	設備 燃料交換機	設備区分 安全上重要なシステム
設備概要	燃料交換機は、原子炉建屋最上階床面に設置され、燃料交換のために原子炉内への燃料装荷や原子炉内からの燃料の取出し時に、燃料を所定の位置に移動させる機器です。		
所見	<ul style="list-style-type: none"> 燃料交換機を「自動モード」運転にて燃料取出し作業を行っていたところ、「リミットスイッチ上限値異常」警報が発生し、第1段マストが自動で伸びなくなる事象が発生しました(10月21日)。 調査の結果、燃料交換機の全6段あるマストのうち、第2段から第1段に切り替わる際にマストの位置を検出するスイッチ¹(以下、「LS」という。)が動作不良であると推定しました(10月21日)。 その後、「自動モード」運転²から「手動モード」運転³に切り替えて作業を再開しました(10月22日)。 今後、LSを新品に取替え、「自動モード」運転での健全性を確認します。 <p>1 マストの位置(第1段~第6段)を検出するための接点であり、5個有している。 2 「自動モード」運転とは、自動制御でマストの伸縮を行うモード。 3 「手動モード」運転とは、操作員が手動でマストの伸縮操作を行うモード。</p>
