女川原子力発電所2号機 第9回定期検査の状況

(平成19年12月分)

女川原子力発電所 2 号機 主要機器点検情報 (平成 19 年 12 月)

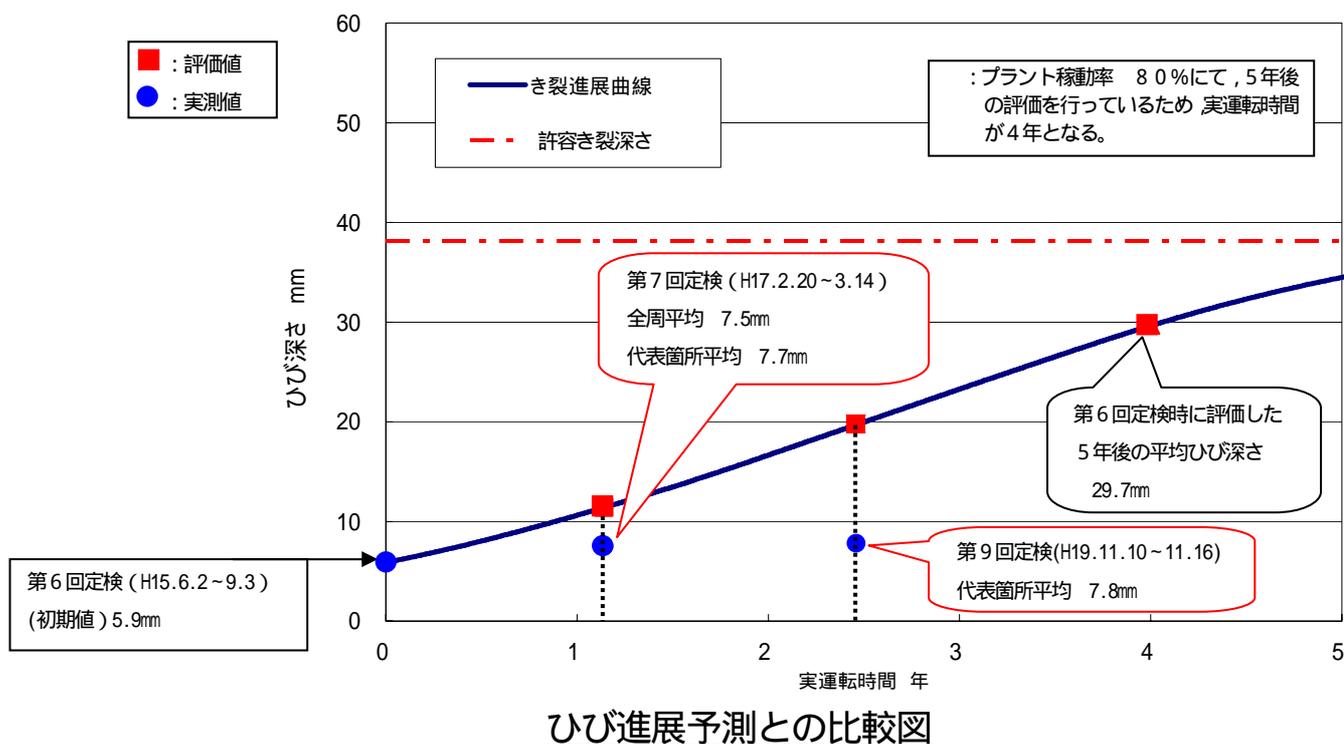
第 6 回定期検査において確認された炉心シュラウド溶接線(下部胴/サポートリング)のひびについて、その進展状況を確認するため、外観検査および超音波探傷検査を実施した結果、ひびの進展は確認されませんでした(平成 19 年 12 月 12 日お知らせ済み)。

さらに詳細な評価を実施し、第 7 回定期検査時と比較した結果、有意な差は確認されませんでした。(下図参照)

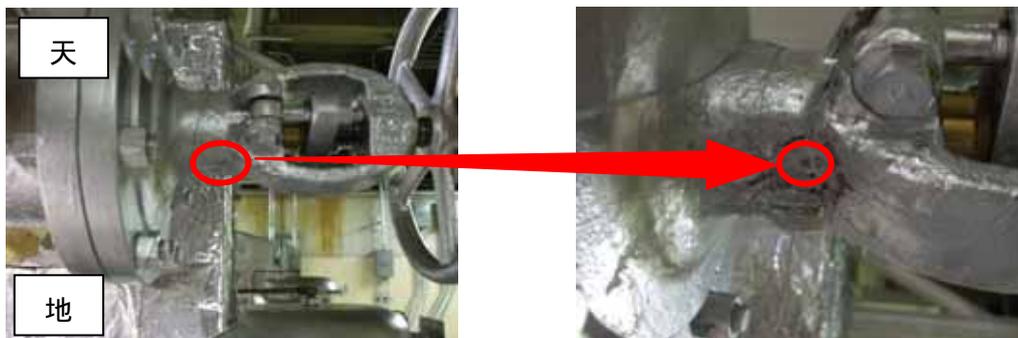
当該弁状況写真

号機	2号機	定期検査	第9回定期検査
件名	換気空調補機非常用冷却水系弁からのにじみについて		
月日	平成19年12月25日(火)	発生	発見 確認
場所	制御建屋	設備	換気空調補機非常用冷却水系 設備区分 それ以外の系統
設備概要	換気空調補機非常用冷却水系は、換気空調系の非常用給気冷却コイルへ冷水を供給するための設備です(当該系統は、放射性物質を含まない系統)。		
所見	<ul style="list-style-type: none"> 換気空調補機非常用冷却水系(以下、「HECW系」という。)の点検終了後の復旧作業において、計装制御電源(A)室給気冷却コイル温度調節弁バイパス弁(以下、「当該弁」という。)の上蓋から水がにじみ出ていることを発見しました(12月25日)。 その後、HECW系の点検を行ったところ、当該弁の上蓋に微小な穴を確認したことから、補修を行い、にじみが止まったことを確認しました(12月26日)。 微小な穴が発生した原因は、上蓋(鋳物)に製作時から内在していた微小な空洞の経年的な腐食によるものと推定しました。 なお、微小な穴が発生した上蓋については、今回の定期検査にて取替えを行うことにしました。

○:貫通穴

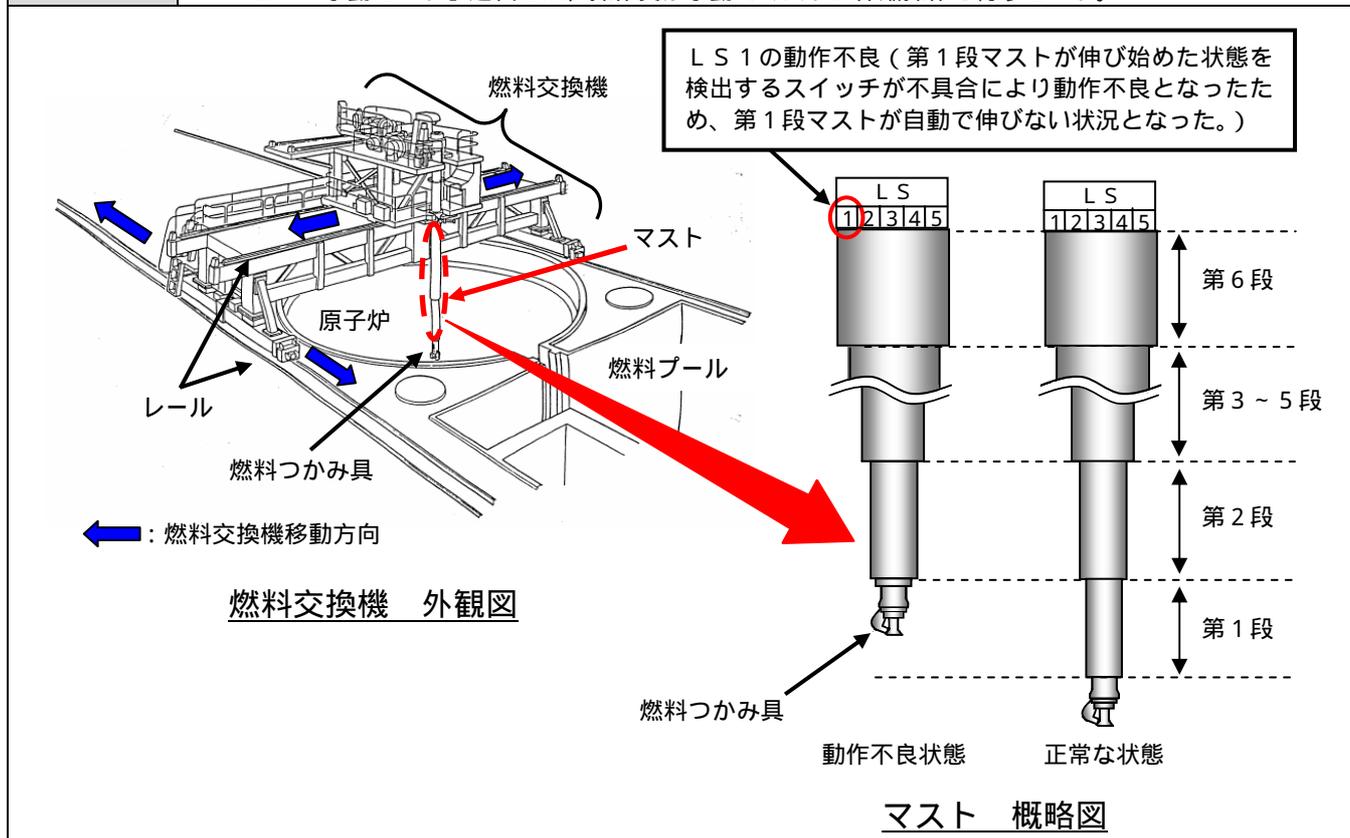
号機	2号機	定期検査	第9回定期検査
件名	燃料交換機使用時における警報発生について		
月日	平成19年10月21日(日)	発生	発見 確認
場所	原子炉建屋	設備	燃料交換機
		設備区分	安全上重要な系統
設備概要	燃料交換機は、原子炉建屋最上階床面に設置され、燃料交換のために原子炉内への燃料装荷や原子炉内からの燃料の取出し時に、燃料を所定の位置に移動させる機器です。		
所見	<ul style="list-style-type: none"> 燃料交換機を「自動モード」運転にて燃料取出し作業を行っていたところ、「リミットスイッチ上限値異常」警報が発生し、第1段マストが自動で伸びなくなる事象が発生しました(10月21日)。 調査の結果、燃料交換機の全6段あるマストのうち、第2段から第1段に切り替わる際にマストの位置を検出するスイッチ¹(以下、「LS」という。)が動作不良であると推定しました(10月21日)。 その後、「自動モード」運転²から「手動モード」運転³に切り替えて作業を再開しました(10月22日)。 LSについては新品への取替えを行い、「自動モード」運転での健全性を確認しました(12月10日)。 <p>1 マストの位置(第1段~第6段)を検出するための接点であり、5個有している。 2 「自動モード」運転とは、自動制御でマストの伸縮を行うモード。 3 「手動モード」運転とは、操作員が手動でマストの伸縮操作を行うモード。</p>

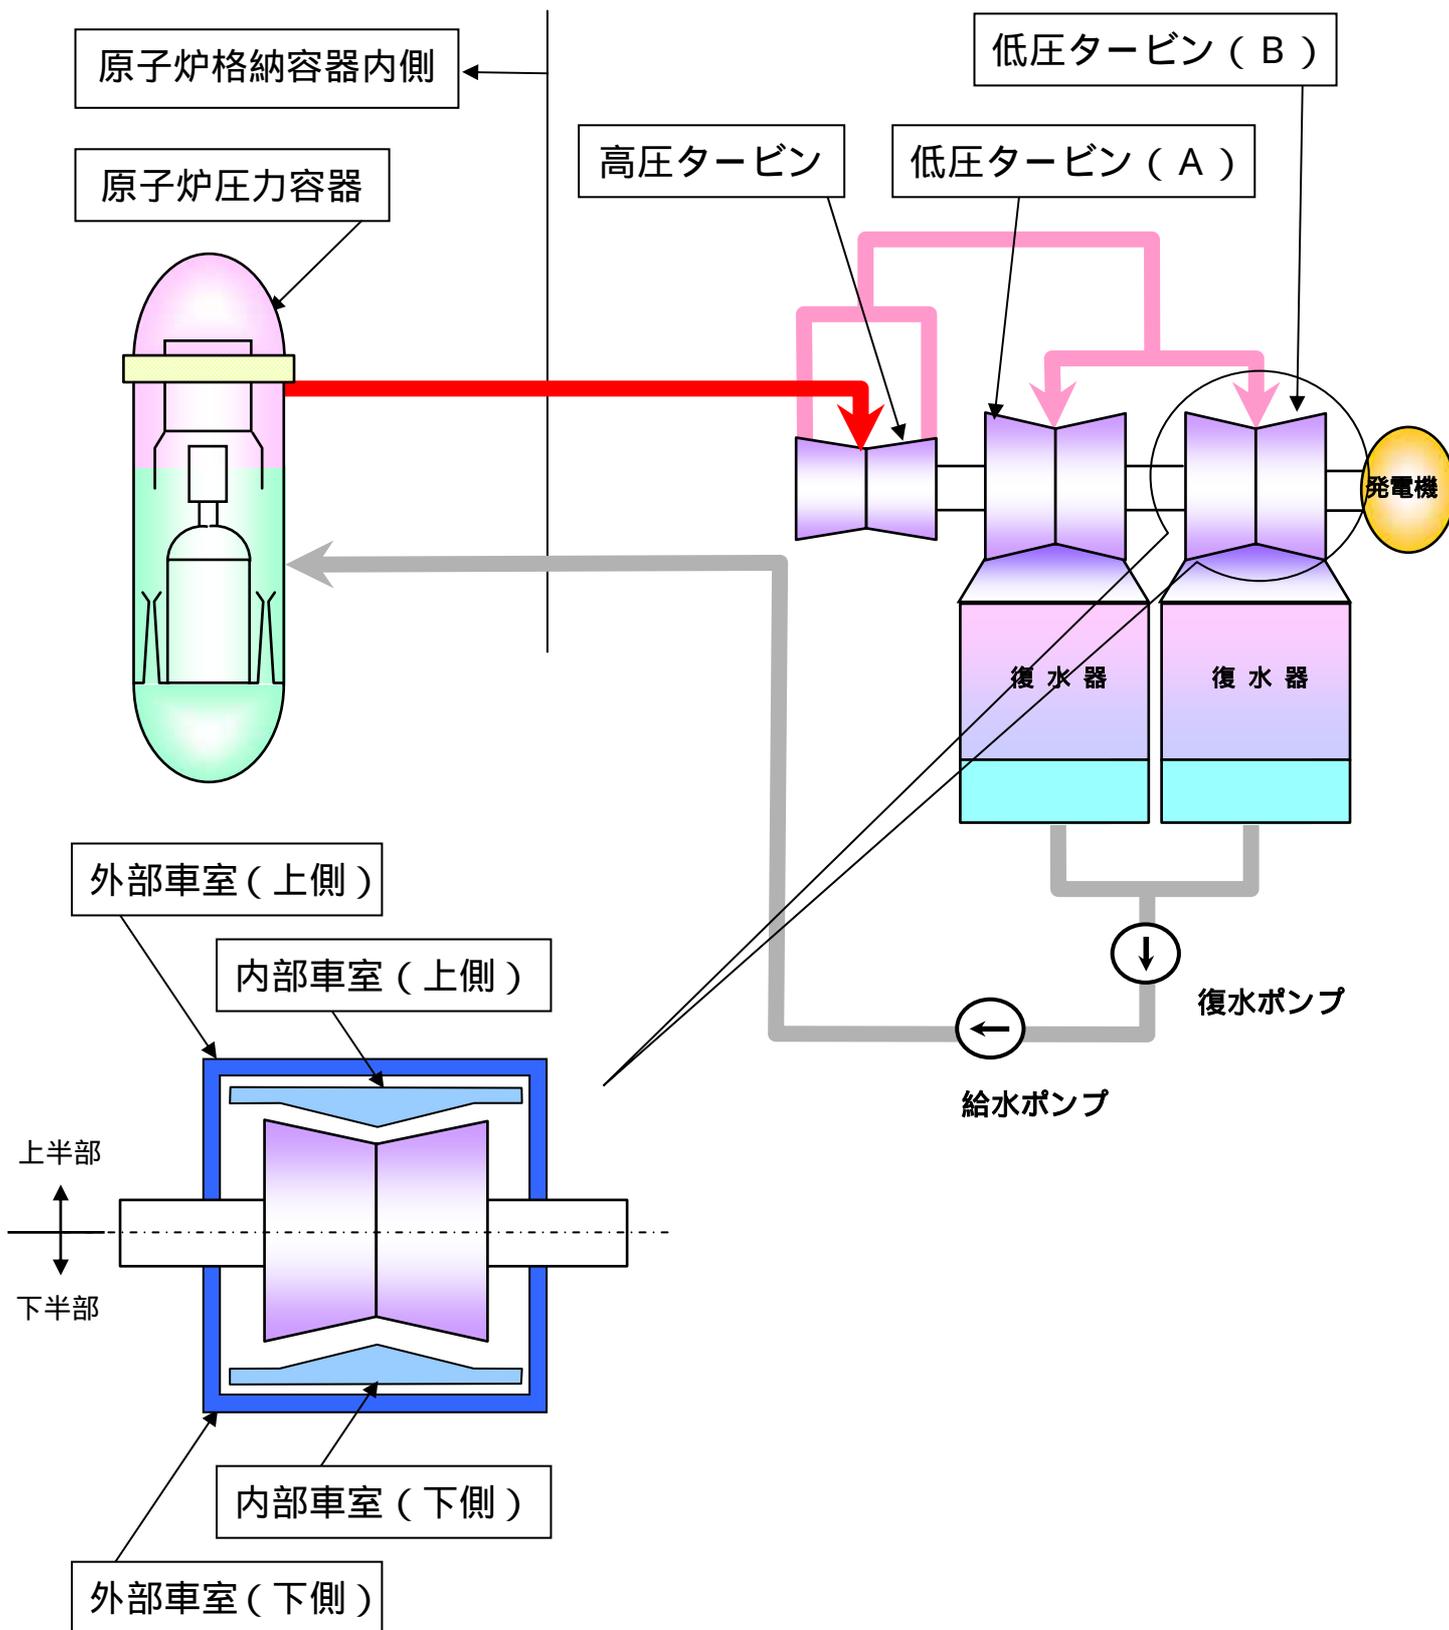
低圧タービン概略図

号機	2号機	定期検査	第9回定期検査		
件名	低圧タービン車室部におけるひびについて				
月日	平成19年11月1日(木)	発生	発見	確認	
場所	タービン建屋	設備	蒸気タービン	設備区分 それ以外の系統	
設備概要	<p>蒸気タービン設備は、高圧タービン1台と低圧タービン2台で構成されており、原子炉で発生した蒸気でタービンを回して発電機を回転させる設備です。</p> <p>車室とは、タービン翼等を覆っている構造物であり、内部車室と外部車室の二重構造となっています。</p>				
所見	<ul style="list-style-type: none"> 蒸気タービン開放検査において、低圧タービン(B)の溶接部等について浸透探傷検査を実施したところ、下表のとおり線状・円形のひび等を発見しました(11月1日~14日)。 				
	確認箇所		箇所数	ひび等の大きさ	
				線状(長さ)	円形(直径)
	内部車室	上半部 (内側・外側)	61	約1mm~約11mm	約1mm~約10mm
		下半部 (内側)	48	約1.5mm ~約150mm	約1mm~約6mm
	外部車室	上半部 (内側)	15		約0.8mm~約15mm
		下半部 (内側)	6		約1mm~約7mm
	隔板・噴口	上半部	3		約3mm~約6mm
下半部		7	約1mm~約5mm		約0.8mm~約5mm
<ul style="list-style-type: none"> ひび等が認められた溶接部等については、必要に応じてひび等の除去、溶接補修する等、適切な補修を実施しました(12月11日)。 					
<p>浸透探傷検査とは非破壊検査の一種で、探傷剤を使用してひび等を見つける検査。</p>

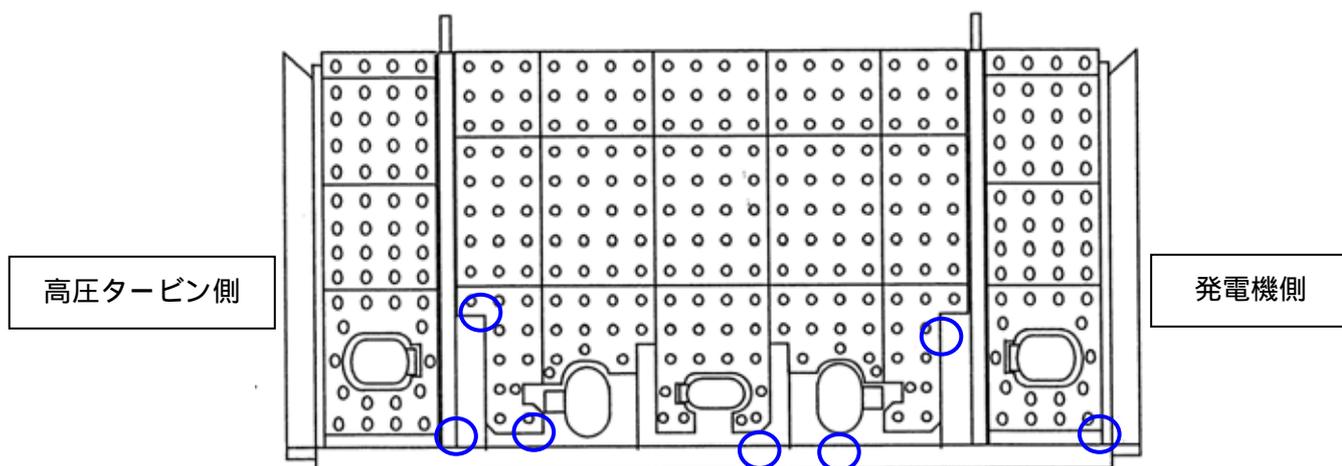
右側面

低圧タービン (B) 内部車室上半部外側

○ : ひび等を確認した部位

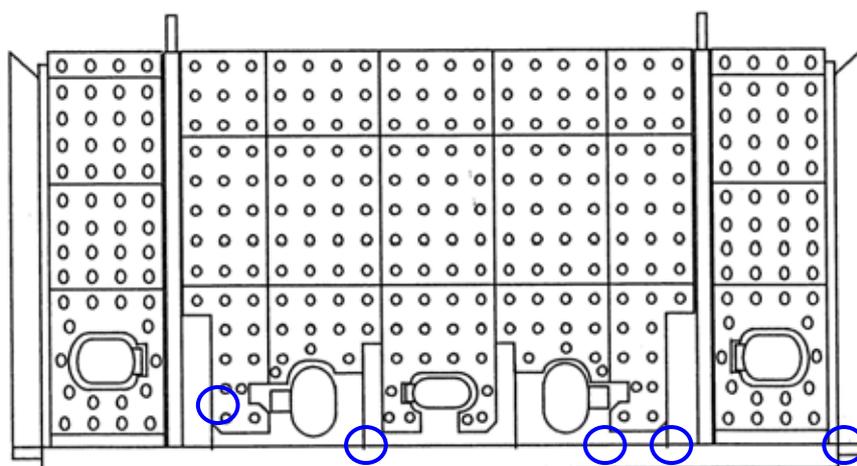
左側面

○ : ひび等を確認した部位

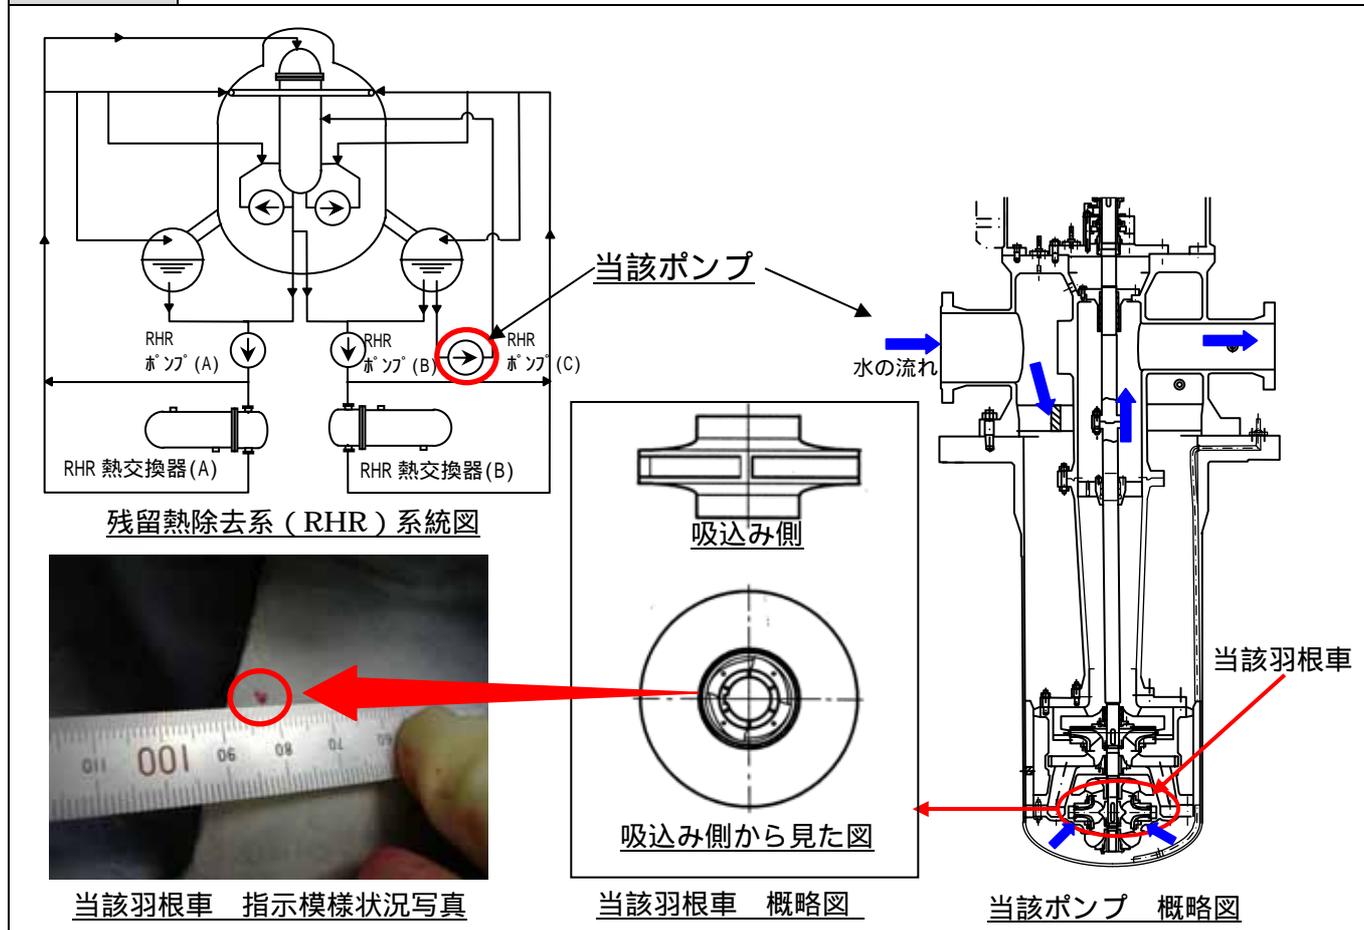
- 残留熱除去系ポンプ(C)(以下、「当該ポンプ」という。)の分解点検において浸透探傷検査¹を実施したところ、羽根車(下段)の吸込み側付け根部付近に約2.5mmの指示模様²を発見しました。
- 指示模様が確認された箇所の手入れ(磨き)を実施しましたが、指示模様を除去することは出来ませんでした(11月30日)。
- 指示模様は羽根車の表層に内在していた空洞が経年的に露出したものと推定しました。
- 孔自体の大きさは1mm以下であり、当該ポンプの機能上問題となるものではないことから、羽根車を継続使用することにしました(12月5日)。
