女川原子力発電所 1 号機 第 1 8 回定期検査の状況

(平成 2 0 年 2 月分)

## 女川原子力発電所 1号機 主要機器点検情報 (平成20年2月)

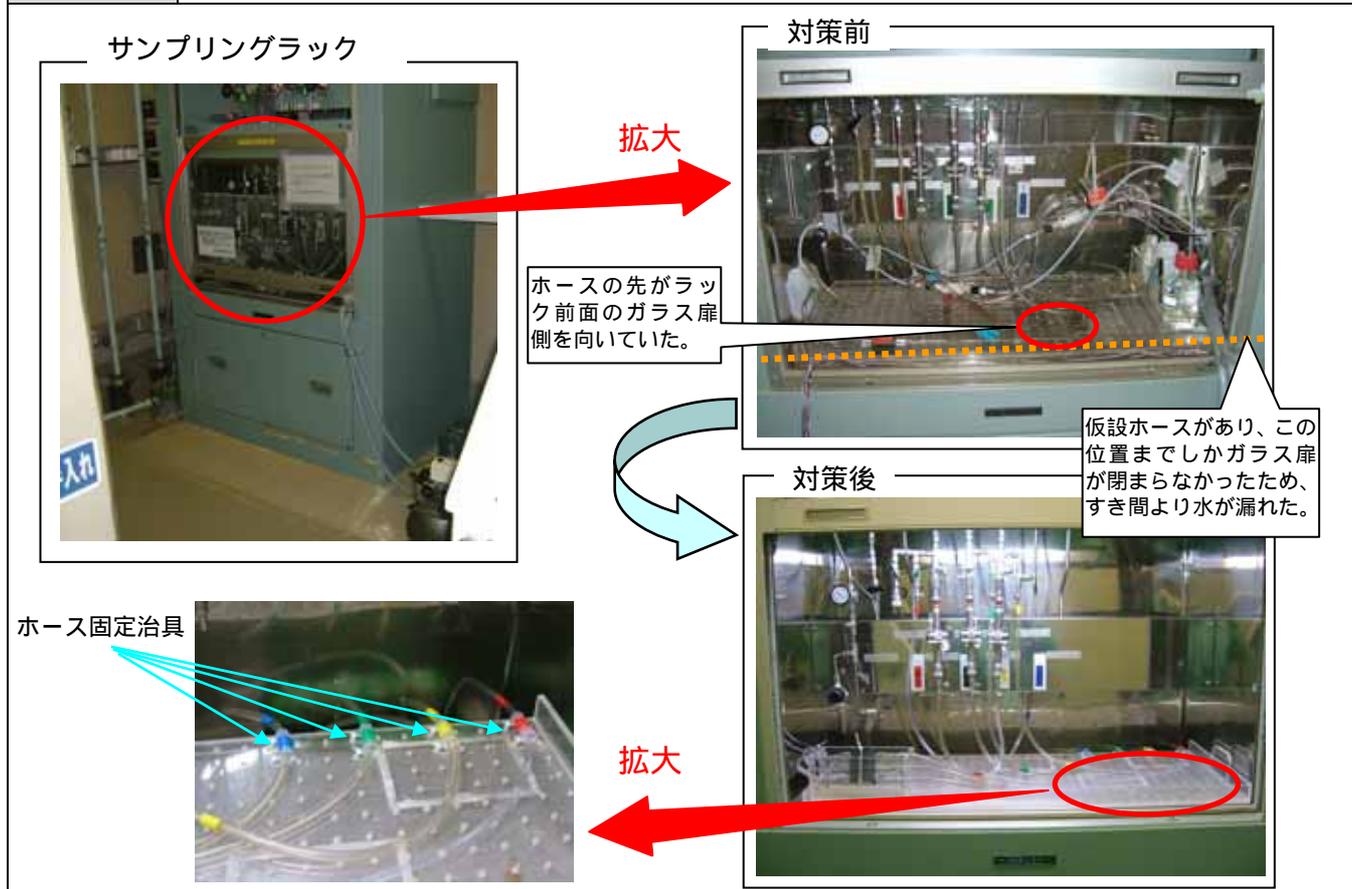
No. 2

号機	1号機	定期検査	第18回定期検査	
件名	原子炉建屋サンプリングラック室内における原子炉水の漏えいについて			
月日	平成20年 2月15日(金)	発生 発見 確認		
場所	原子炉建屋	設備	試料採取系	設備区分 それ以外の系統
設備概要	原子炉水をはじめ、発電所における各種気体および液体について、放射性物質の濃度や化学成分等を測定・分析するための系統です。			
所見	<ul style="list-style-type: none"> <li>原子炉建屋サンプリングラック室の床面に約1×3mの範囲で原子炉水が漏えいしていることを発見しました(2月15日)。</li> <li>当該サンプリングラック(以下、「ラック」という。)は、原子炉水を採取し、分析するために常時、サンプリングホースより原子炉水が流れていますが、漏えい時には、当該ホースがラック前面のガラス扉側を向いて置かれていたこと、また仮設ホース等の設置によりガラス扉が完全に閉まっていなかったことから、ホースから流れ出る水がガラス扉に当たり、ガラス扉のすき間からラック外に漏えいしたものと推定しました。</li> <li>対策として、ホースを背面側の向きに固定できるように固定治具を設置するとともに、仮設ホース等を取り外して、ガラス扉が完全に閉まるようにしました。また、本事象を踏まえたサンプリング時の注意事項をガラス扉前面に掲示しました(2月19日)。</li> <li>今後、ガラス扉を閉めた状態でも仮設ホースを設置できるようにサンプリングラックの改造を行っていきます。</li> <li>なお、漏えいした原子炉水の放射エネルギーは<math>2.6 \times 10^5</math> Bqであり、法令に基づく報告対象である<math>3.7 \times 10^6</math> Bqの10分の1程度でした。また、本事象による外部への放射性物質の放出はありませんでした。</li> </ul>
