女川原子力発電所1号機 第18回定期検査の状況

(平成20年5月分)

女川原子力発電所 定期検査・主要機器点検情報

号機	1号機	定期検査	第18回定期検査
件名	原子炉給水系弁の弁座シート部の指示模様について		
月日	平成20年5月12日(月)	発生	発見 確認
場所	原子炉建屋	設備	給水系
		設備区分	安全上重要な系統
設備概要	給水系は、復水器で凝縮した水を原子炉給水ポンプで昇圧し、給水加熱器で加熱して原子炉に供給するための設備です。		
所見	<ul style="list-style-type: none"> 原子炉給水系第一隔離弁(A)(以下、「当該弁」という。)の分解点検において、浸透探傷検査を実施したところ、当該弁の弁座シート部に約3mmの指示模様を発見しました(5月12日)。 今後、当該弁の弁座シート部について、溶接による補修を実施します。 <p>浸透探傷検査とは非破壊検査の一種で、探傷剤を使用してひび等を見つける検査。</p>

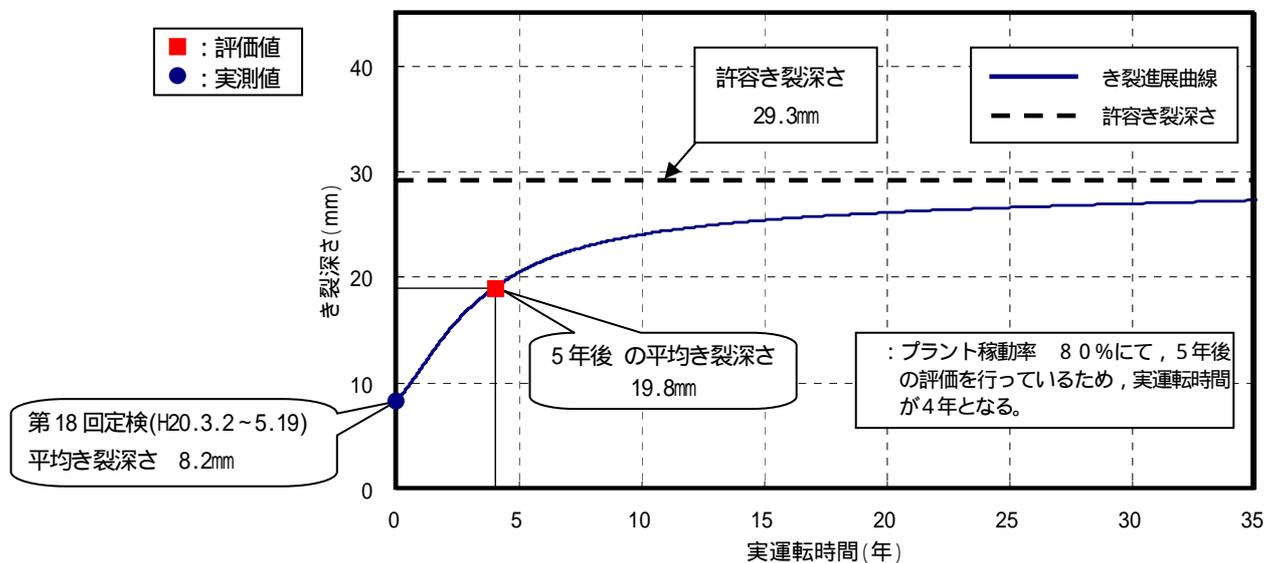
き裂進展解析結果(中間部リング)

第15回定期検査で確認された炉心シュラウド溶接線(中間部リング外側/下部リング外側)のひびについては、第16回定期検査時に点検し、健全性を確認していますが、その進展状況を確認するため、外観点検および超音波探傷検査を実施した結果、許容き裂深さ(許容値)に対して十分な余裕があり、第16回定期検査時の点検結果と比較しても有為な差は確認されませんでした。(下表参照)

また、ひびの進展について評価を行い、5年後のひびの平均深さが許容き裂深さより小さいことから、5年後においても炉心シュラウドの健全性が維持されることを確認しました。(下図参照)
