## 女川原子力発電所1号機 第18回定期検査の状況

(平成20年6月分)

## 女川原子力発電所 1 号機 主要機器点検情報（平成 20 年 6 月）

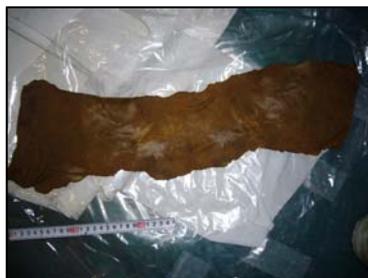
号機	1号機	定期検査	第18回定期検査
件名	サブプレッションプール（圧力抑制室）水貯蔵系 弁内部の異物について		
月日	平成20年6月2日（月）	発生	発見 確認
場所	原子炉建屋	設備	サブプレッションプール水貯蔵系
		設備区分	それ以外の系統
設備概要	サブプレッションプール水貯蔵系は、圧力抑制室（以下、「サブプレッションプール」という。）内の点検等のため、サブプレッションプール水を一時的にサブプレッションプール水貯蔵タンクへ移送・貯留する設備です。		
所見	<ul style="list-style-type: none"> <li>サブプレッションプール隔離弁（以下、「当該弁」という。）の分解点検を実施したところ、当該弁内部から布（1枚）、番線（3本）の異物を発見しました。また、発見した異物は全て回収しました（6月2日）。</li> <li>この異物は、サブプレッションプール内に設置された非常用炉心冷却系ストレーナを閉塞させるものではなく、また、当該弁はサブプレッションプールの水抜きをする際（定期検査時）に使用するものであるため、プラントの運転に影響を与えるものではありません。</li> <li>今後、サブプレッションプールの水張り前に異物がないことを再確認するとともに、引き続き、異物混入防止対策を徹底してまいります。</li> </ul>

布（1枚）  
（約50cm×約20cm）

当該弁内部から発見された異物

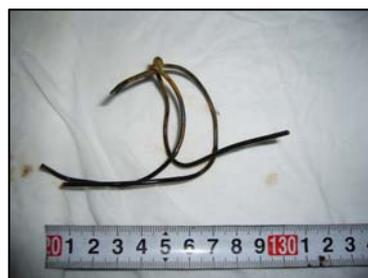
番線（3本）  
（約10cm）

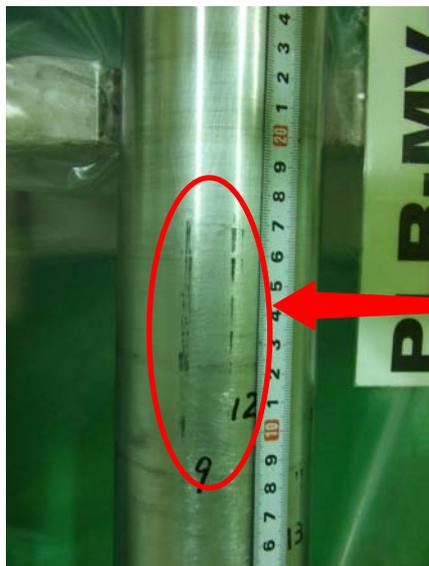
号機	1号機	定期検査	第18回定期検査
件名	原子炉再循環系弁の弁棒の傷について		
月日	平成20年6月2日(月)、9日(月)	発生	発見 確認
場所	原子炉建屋	設備	原子炉再循環系
		設備区分	安全上重要なシステム
設備概要	原子炉再循環系は、原子炉内の冷却水を原子炉再循環ポンプで循環させ、循環水量の調整により原子炉の出力を増減させるシステムです。		
所見	<ul style="list-style-type: none"> <li>原子炉再循環ポンプ吐出弁(A)、(B) (以下、「当該弁(A)」、「当該弁(B)」という。)の分解点検を実施したところ、当該弁(A)、(B)の弁棒に摺動傷を発見しました(当該弁(A):6月2日、当該弁(B):6月9日)。</li> <li>弁棒摺動部の傷は、前回の分解点検以降、摺動部に異物が入り込み、その後、当該弁の開閉操作をしたことにより出来たものと推定しました。</li> <li>この摺動傷については、当該弁(A)、(B)の開閉動作に影響を与えるものではありませんが、念のため、弁棒を新品に取替えました(当該弁(A):6月12日、当該弁(B):6月20日)。</li> </ul>

当該弁(B) 弁棒の傷状況

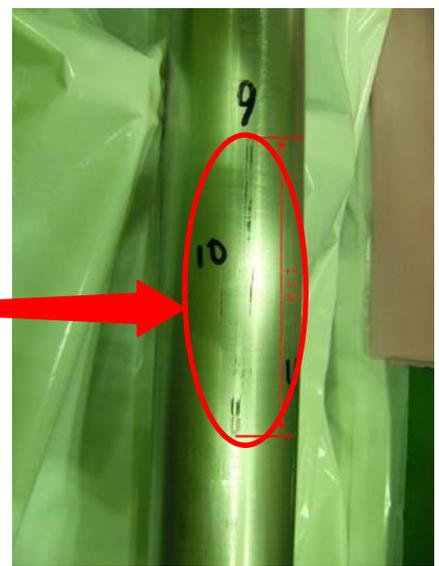
当該弁(A) 弁棒の傷状況

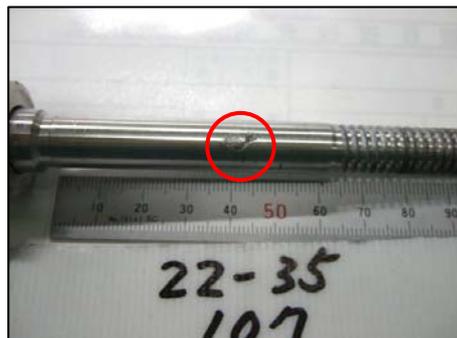
- ・ 89ユニットある制御棒駆動水圧系水圧制御ユニット内のアキュムレータの水側シリンダドレン弁（以下、「当該弁」という。）の分解点検を実施したところ、2ユニットの当該弁の弁棒摺動部に微小な腐食があることを発見しました（6月11日）。
- ・ 本事象は、制御棒の緊急停止機能に影響を与えるものではありませんが、念のため、弁棒を新品に取替えました（6月13日）。

当該弁 弁棒腐食状況写真

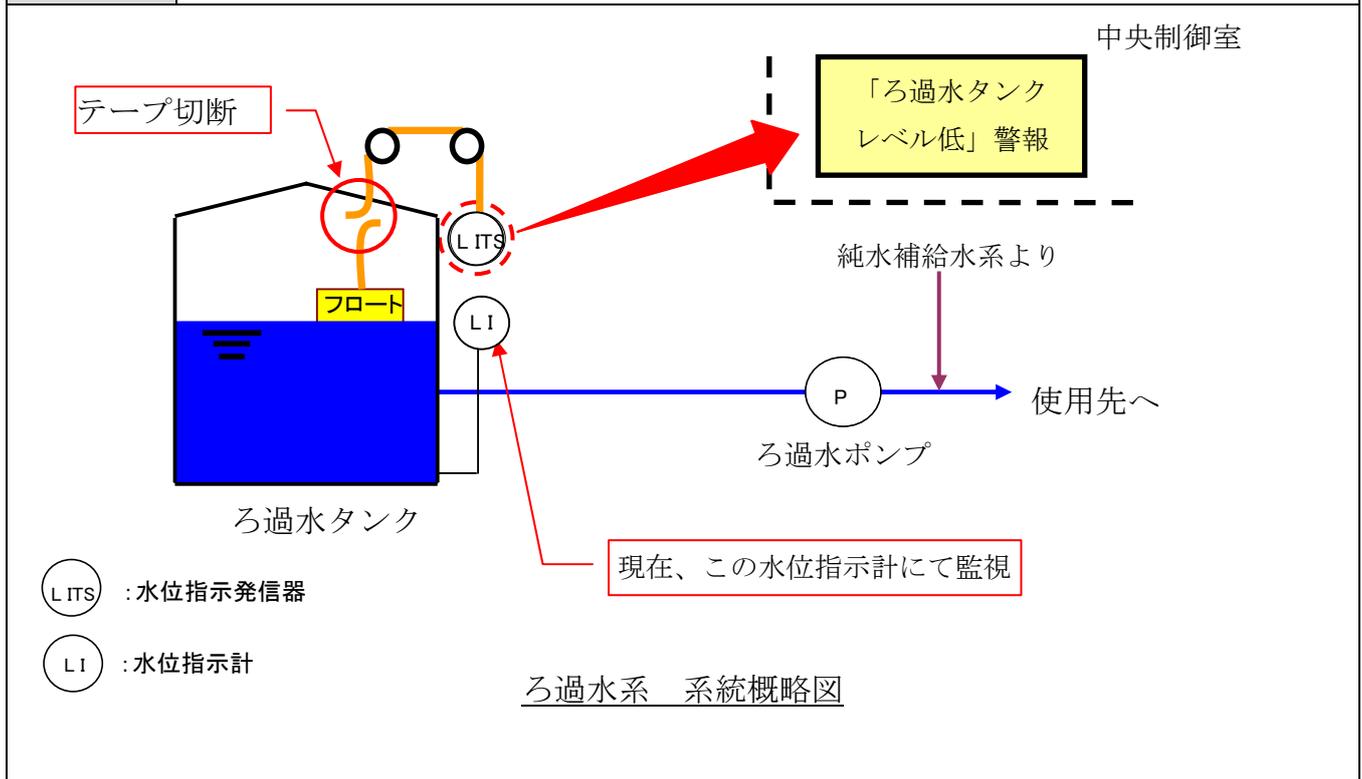
号機	1号機／2号機共用	定期検査	1号機 第18回定期検査
件名	ろ過水ポンプの停止について		
月日	平成20年6月14日(土)	発生	発見 確認
場所	屋外	設備	ろ過水系
		設備区分	それ以外の系統
設備概要	<p>ろ過水系は、ろ過水タンクの水を各建屋内に設置している機器、配管等に供給する系統です。</p> <p>ろ過水タンクとは、原水(河川水)をろ過器などにより、ろ過した水を貯蔵するためのタンクです。ろ過水は、各機器(ポンプ等)の冷却水やシール水などに使用しています。</p>		
所見	<ul style="list-style-type: none"> <li>平成20年岩手・宮城内陸地震発生後に中央制御室において、「ろ過水タンクレベル低」警報が発生し、ろ過水ポンプが停止しました(平成20年6月14日お知らせ済み)。</li> <li>警報が発生した原因は、地震により、ろ過水タンク内の水面が揺れ、水位を検出するフロート(浮き)を吊っているテープが切れたため、水位指示発信器が故障したものと推定しました。</li> <li>別の水位指示計にてろ過水タンク水位を監視できることから、故障した水位指示発信器からの信号を除外し、ろ過水ポンプを再起動しました(6月14日)。</li> <li>なお、ろ過水ポンプが停止しても、純水補給水系より各機器へ水を供給できるため、プラントの運転に影響を与えるものではありません。</li> <li>今後、切れたテープを新品に取替えます。</li> </ul>

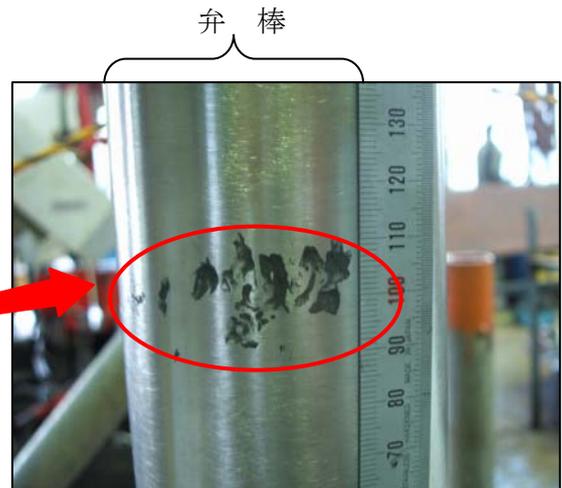
号機	1号機	定期検査	第18回定期検査
件名	残留熱除去海水系弁の弁棒の腐食について		
月日	平成20年6月17日(火)	発生	発見 確認
場所	海水ポンプ室	設備	残留熱除去海水系
		設備区分	安全上重要なシステム
設備概要	残留熱除去海水系は、原子炉停止後に原子炉より発生する崩壊熱除去等を目的とした残留熱除去系の水を海水により冷却するシステムです。		
所見	<ul style="list-style-type: none"> <li>残留熱除去系熱交換器(B)出口放出弁(以下、「当該弁」という。)を分解点検を実施したところ、弁棒に腐食があることを発見しました(6月17日)。</li> <li>この腐食は、当該弁の開閉動作に影響を与えるものではありませんが、今後、弁棒を新品に取替えます。</li> </ul>

当該弁 弁棒腐食状況写真

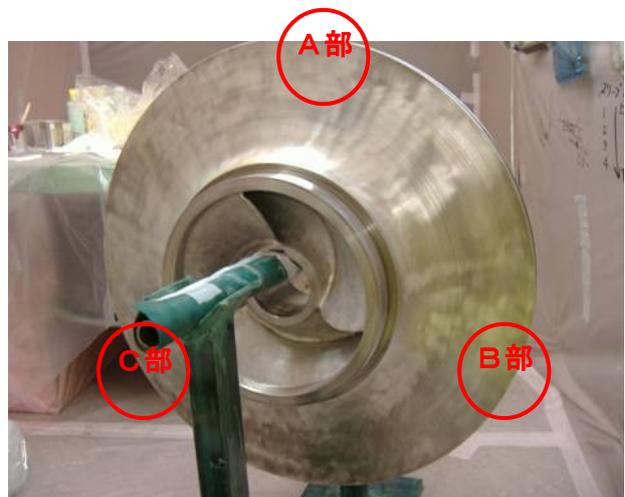
号機	1号機	定期検査	第18回定期検査
件名	残留熱除去系ポンプ(D)羽根車端部の指示模様について		
月日	平成20年6月20日(金)	発生	発見 確認
場所	原子炉建屋	設備	残留熱除去系
		設備区分	安全上重要なシステム
設備概要	残留熱除去系は、原子炉停止後に原子炉より発生する崩壊熱を除去・冷却するための機能や、冷却材喪失事故時に非常用炉心冷却系として炉心へ冷却水を注入する機能等を有するシステムです。		
所見	<ul style="list-style-type: none"> <li>残留熱除去系ポンプ(D)(以下、「当該ポンプ」という。)の分解点検において浸透探傷検査*を実施したところ、当該ポンプの羽根車の吐出側端部に指示模様を発見しました(6月20日)。</li> <li>プラント運転中において、定期的に行っている運転確認試験では、所定の性能が発揮されていることを確認しており、当該ポンプの機能に影響はありません。</li> <li>当該ポンプの羽根車の指示模様については、補修等を実施します。</li> </ul> <p>※ 浸透探傷検査とは非破壊検査の一種で、探傷剤を使用してひび等を見つける検査。</p>

羽根車 全体写真

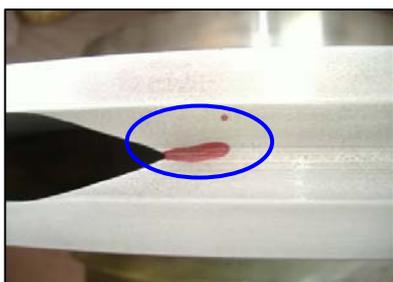
A部 指示模様  
(約12mm)

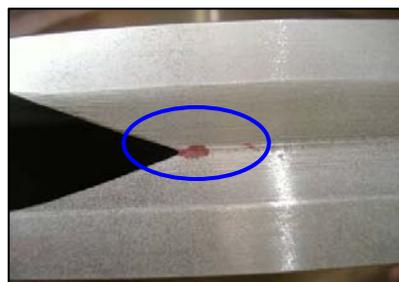
B部 指示模様  
(約5mm)

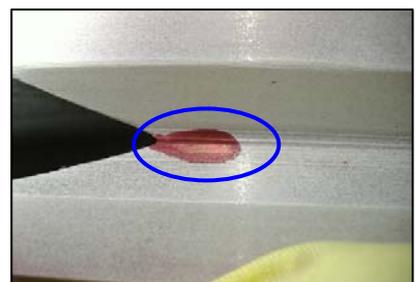
C部 指示模様  
(約12mm)

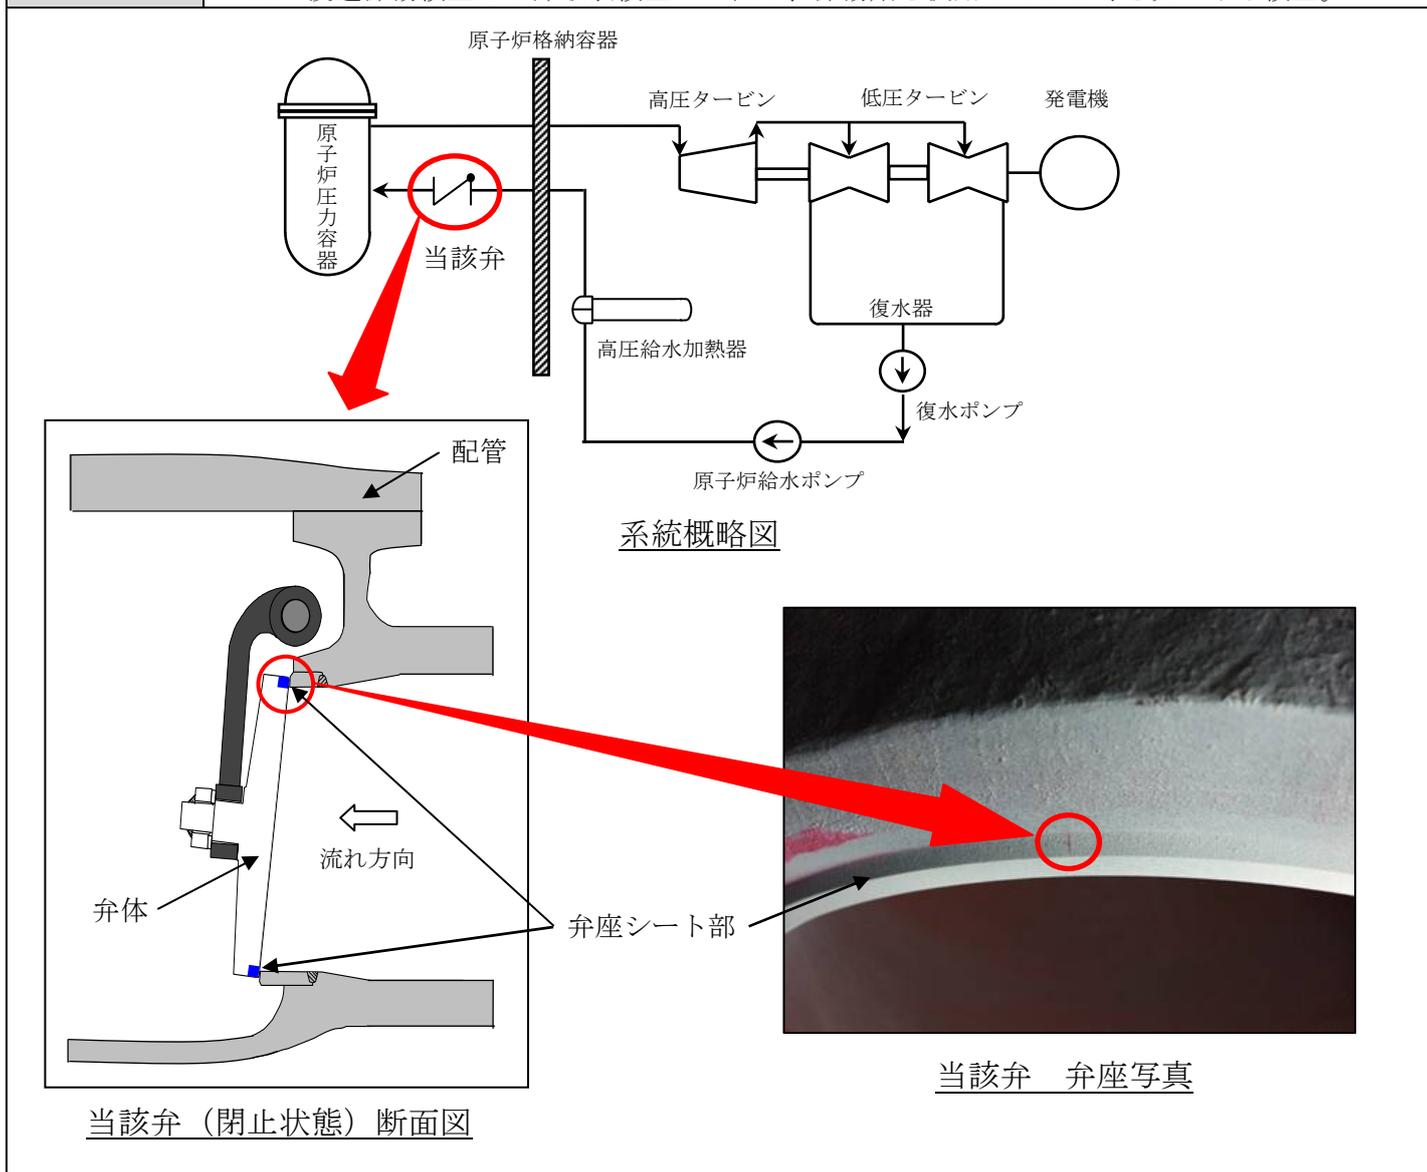
号機	1号機	定期検査	第18回定期検査
件名	原子炉給水系弁の弁座シート部の指示模様について		
月日	平成20年5月12日(月)	発生	発見 確認
場所	原子炉建屋	設備	給水系
		設備区分	安全上重要な系統
設備概要	給水系は、復水器で凝縮した水を原子炉給水ポンプで昇圧し、給水加熱器で加熱して原子炉に供給するための設備です。		
所見	<ul style="list-style-type: none"> <li>原子炉給水系第一隔離弁(A)(以下、「当該弁」という。)の分解点検において、浸透探傷検査*を実施したところ、当該弁の弁座シート部に約3mmの指示模様を発見しました(5月12日)。</li> <li>当該弁の弁座シート部については、溶接による補修を実施し、指示模様が無くなったことを確認しました(6月3日)。</li> </ul> <p>※ 浸透探傷検査とは非破壊検査の一種で、探傷剤を使用してひび等を見つける検査。</p>
