女川原子力発電所1号機 第18回定期検査の状況

(平成20年7月分)

女川原子力発電所 1号機 主要機器点検情報 (平成20年7月)

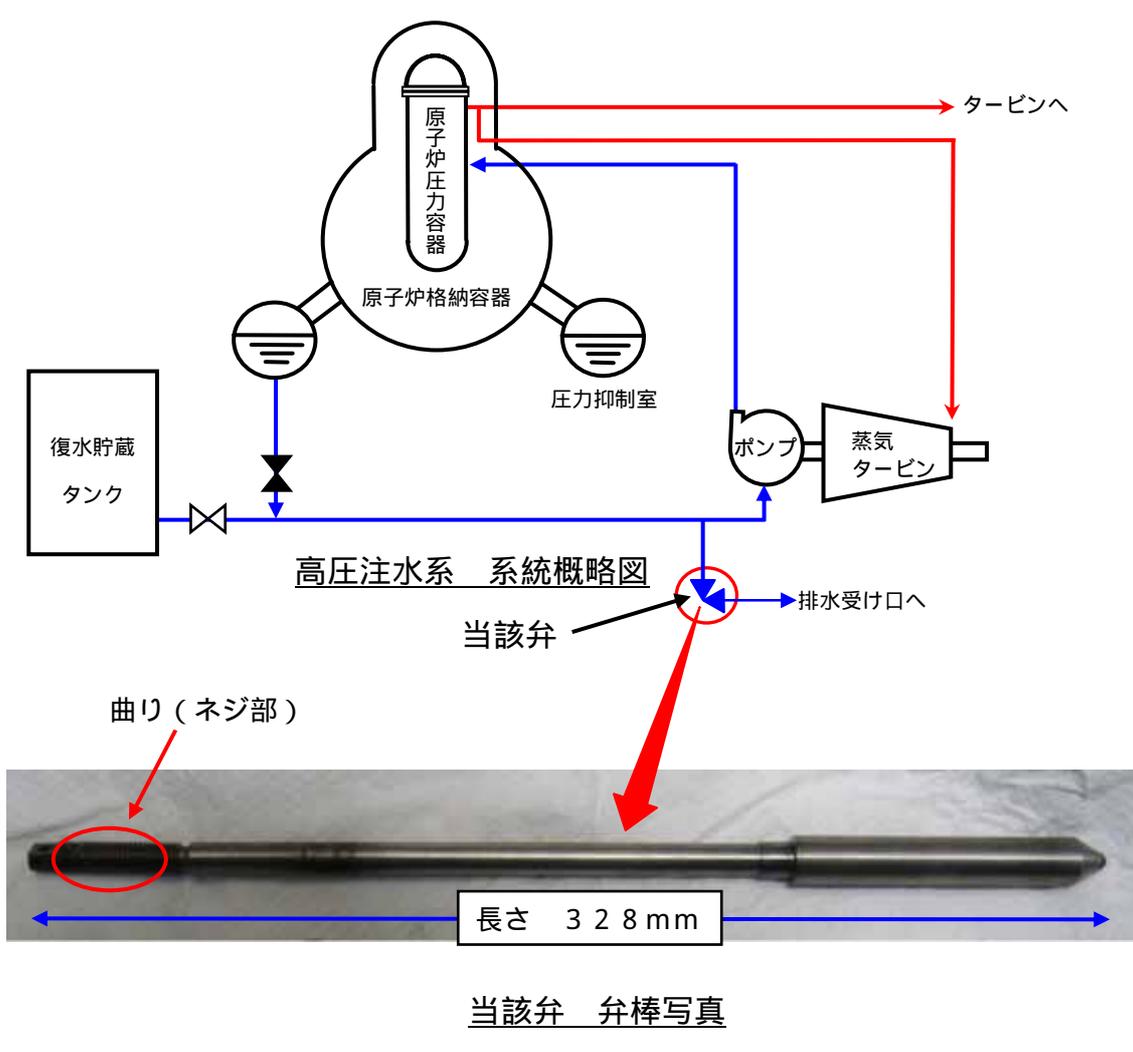
No. 1

号機	1号機	定期検査	第18回定期検査
件名	高圧注水系弁の弁棒の曲がりについて		
月日	平成20年6月23日(月)	発生	発見 確認
場所	原子炉建屋	設備	高圧注水系
		設備区分	安全上重要な系統
設備概要	高圧注水系は、非常用炉心冷却系の一部で、原子炉冷却材喪失事故時に原子炉に給水するための設備です。		
所見	<ul style="list-style-type: none"> 高圧注水系吸込ライン逃がし弁(以下、「当該弁」という。)の分解点検を実施したところ、弁棒のネジ部に最大1.4mmの曲がりがあることを発見しました(6月23日)。 なお、当該弁は動作可能であり、高圧注水系の機能に影響ありませんでしたが、今後、当該弁の弁棒を新品に取替えます。

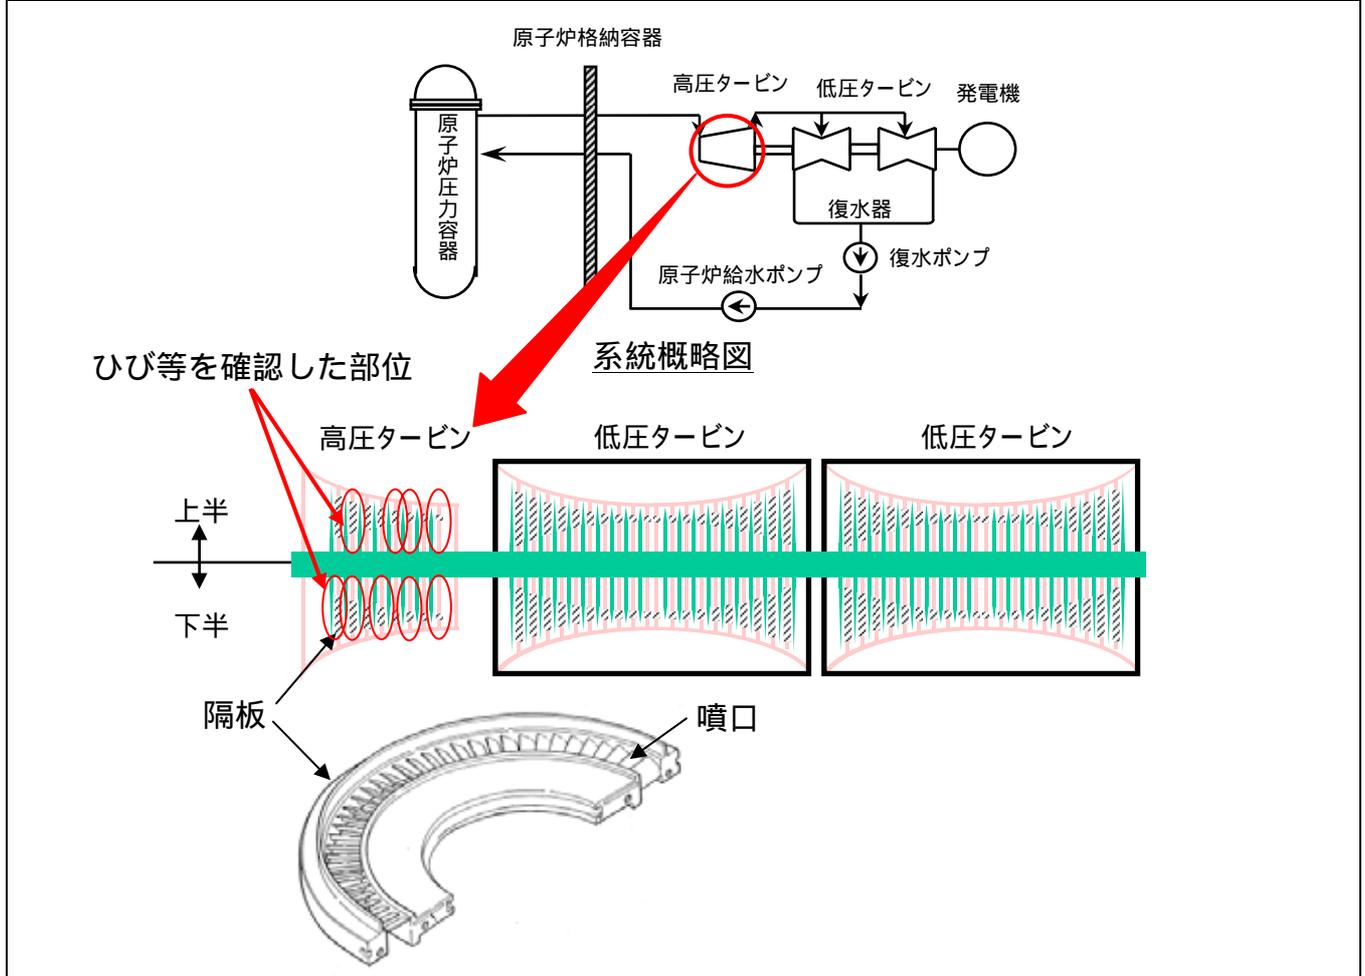
No. 2

号機	1号機	定期検査	第18回定期検査																				
件名	高圧タービンの隔板および噴口のひび等について																						
月日	平成20年7月7日(月)	発生	発見 確認																				
場所	タービン建屋	設備 蒸気タービン	設備区分 それ以外の系統																				
設備概要	蒸気タービン設備は、高圧タービン1台と低圧タービン2台で構成されており、原子炉で発生した蒸気でタービンを回して発電機を回転させる設備です。																						
所見	<ul style="list-style-type: none"> 高圧タービンの開放検査において、浸透探傷検査を実施したところ、隔板、噴口に判定基準内ではあるものの、下表のとおりひび等を発見しました(7月7日)。

<table><tr> <th colspan="2" rowspan="2">確認箇所</th> <th colspan="4">ひび等の大きさ、箇所数</th> </tr><tr> <td rowspan="2">隔板・噴口</td> <td>上半部</td> <td>約2mm</td> <td>1</td> <td>約1.5~2mm</td> <td>3</td> </tr><tr> <td>下半部</td> <td>約3~4mm</td> <td>4</td> <td>約1~1.5mm</td> <td>3</td> </tr></table>

<ul style="list-style-type: none"> ひび等が発見された箇所については、ひび等の除去および溶接補修を実施しました(7月23日)。 <p>浸透探傷検査とは非破壊検査の一種で、探傷剤を使用して傷を見つける検査。</p>			確認箇所		ひび等の大きさ、箇所数				線状(長さ)	箇所数	円形(直径)	箇所数	隔板・噴口	上半部	約2mm	1	約1.5~2mm	3	下半部	約3~4mm	4	約1~1.5mm
確認箇所		ひび等の大きさ、箇所数																					
		線状(長さ)	箇所数	円形(直径)	箇所数																		
隔板・噴口	上半部	約2mm	1	約1.5~2mm	3																		
	下半部	約3~4mm	4	約1~1.5mm	3

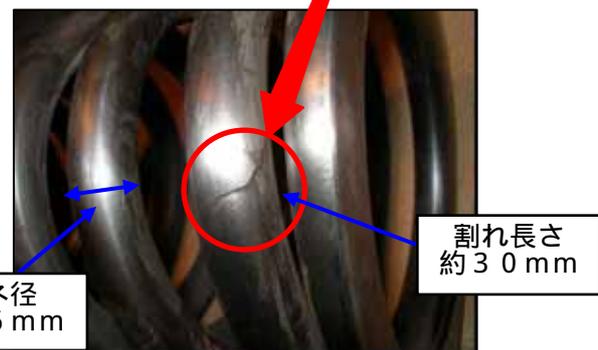
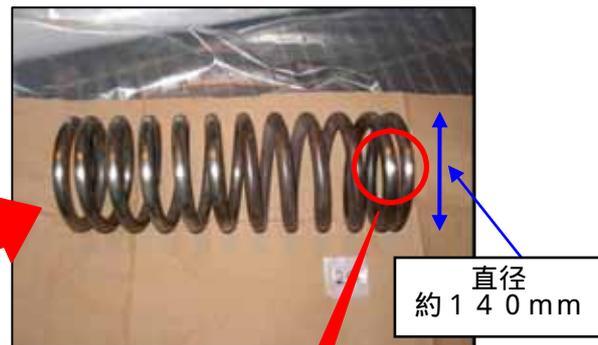
小弁用バネ割れ状況写真

号機	1号機	定期検査	第18回定期検査
件名	主蒸気隔離弁 小弁用バネの割れについて		
月日	平成20年7月8日(火)	発生	発見 確認
場所	原子炉建屋	設備	主蒸気隔離弁
		設備区分	安全上重要なシステム
設備概要	主蒸気隔離弁は、原子炉から発生した蒸気をタービンへ導く4本の主蒸気配管に設けられている弁です。原子炉格納容器の内側と外側それぞれに4台ずつ(計8台)設置されており、主蒸気配管から主蒸気が漏えいした場合等に隔離する機能を有しています。		
所見	<ul style="list-style-type: none"> 主蒸気隔離弁(2C)(以下、「当該弁」という。)の分解点検を実施したところ、当該弁の小弁用バネに割れがあることを発見しました(7月8日)。 なお、小弁は、主蒸気隔離弁を開ける際に、原子炉側とタービン側の差圧を緩和し、主弁を開けやすくするための弁であり、当該弁の隔離機能に影響はありませんでした。 今後、当該弁の小弁用バネを新品に取替えます。

割れ長さ
約30mm

バネ径
約16mm

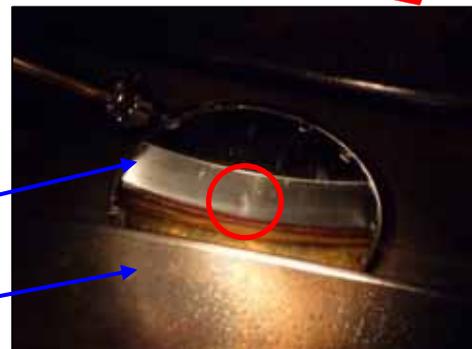
弁座シート面へこみ状況写真

号機	1号機	定期検査	第18回定期検査
件名	残留熱除去系弁の弁座シート面のへこみについて		
月日	平成20年7月14日(月)	発生	発見 確認
場所	原子炉建屋	設備	残留熱除去系
		設備区分	安全上重要なシステム
設備概要	残留熱除去系は、原子炉停止後に原子炉から発生する崩壊熱を除去・冷却するための機能や、冷却材喪失事故時に非常用炉心冷却系として原子炉へ冷却水を注入する機能等を有するシステムです。		
所見	<ul style="list-style-type: none"> 残留熱除去系ポンプ(D)吸込ライン隔離弁(以下、「当該弁」という。)の分解点検を実施したところ、弁座シート面にへこみがあることを発見しました(7月14日)。 へこみの原因は、異物の噛み込みによるものと推定しました。 このへこみは、当該弁の開閉動作に影響を与えるものではなく、弁座シート面の点検・手入れを行い、弁体と弁座のシート面から水漏れがないことを確認したことから、当該弁を継続して使用することにしました。

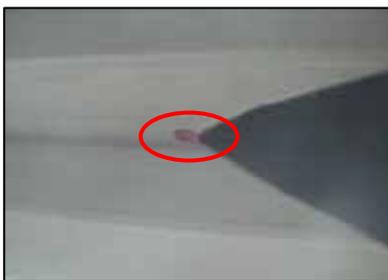
号機	1号機	定期検査	第18回定期検査
件名	残留熱除去系ポンプ(A)羽根車端部の指示模様について		
月日	平成20年7月15日(火)	発生	発見 確認
場所	原子炉建屋	設備	残留熱除去系
		設備区分	安全上重要なシステム
設備概要	残留熱除去系は、原子炉停止後に原子炉から発生する崩壊熱を除去・冷却するための機能や、冷却材喪失事故時に非常用炉心冷却系として原子炉へ冷却水を注入する機能等を有するシステムです。		
所見	<ul style="list-style-type: none"> 残留熱除去系ポンプ(A)(以下、「当該ポンプ」という。)の分解点検において浸透探傷検査を実施したところ、羽根車の吐出側端部に3箇所の指示模様を発見しました(7月15日)。 プラント運転中において、定期的に行っている運転確認試験では、所定の性能が発揮されていることを確認しており、当該ポンプの機能に影響はありません。 当該ポンプの羽根車の指示模様については、補修を実施します。 <p>浸透探傷検査とは、非破壊検査の一種で探傷剤を使用してひび等を見つける検査。</p>

A部 指示模様
(約4mm)

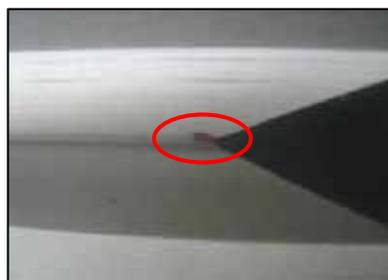
B部 指示模様
(約3mm)

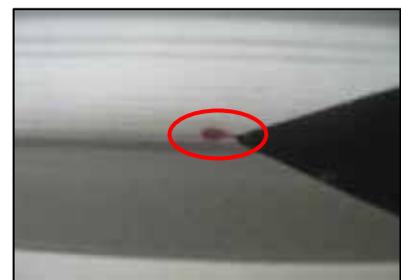
C部 指示模様
(約3mm)

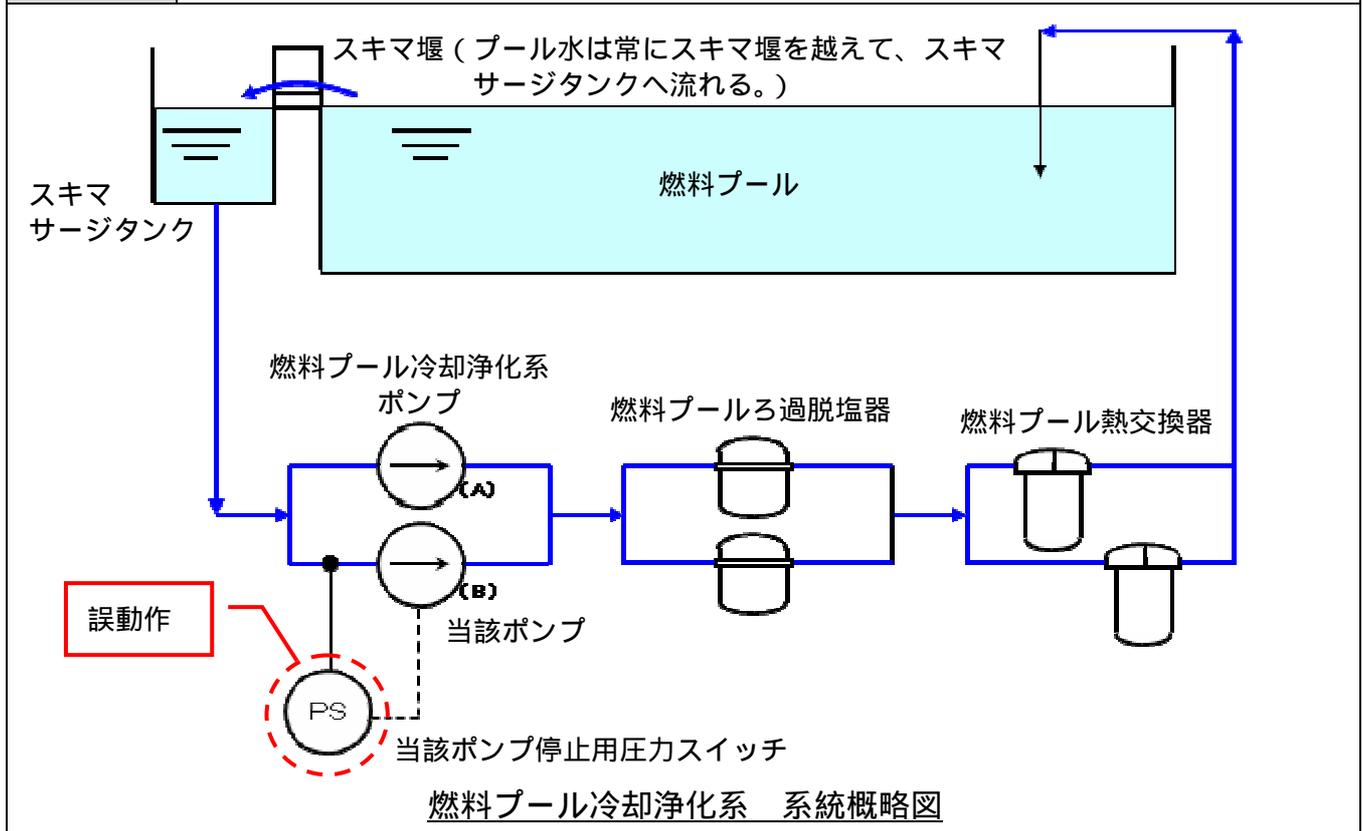
No. 8

号機	1号機	定期検査	1号機 第18回定期検査
件名	燃料プール冷却浄化系ポンプの停止について		
月日	平成20年7月24日(木)	発生	発見 確認
場所	原子炉建屋	設備	燃料プール冷却浄化系 設備区分 安全上重要な系統
設備概要	燃料プール冷却浄化系とは、燃料プールの水を燃料プール冷却浄化系ポンプにより、燃料プールろ過脱塩器および燃料プール熱交換器を通じて、浄化・冷却を行う系統です。		
所見	<ul style="list-style-type: none"> 平成20年7月24日に発生した岩手県沿岸北部地震後に、燃料プール冷却浄化系ポンプ(B)(以下、「当該ポンプ」という。)が自動停止しました(平成20年7月24日お知らせ済み)。 なお、燃料プール冷却浄化系ポンプ(A)は起動中であったことから、燃料プールの水質、温度および水位に有意な変動はありませんでした。 自動停止した原因は、地震の振動により、当該ポンプ停止用の圧力スイッチのスイッチ機構が誤動作したものと推定しました。 その後、現場状況に異常がないことを確認し、当該ポンプを再起動しました(7月24日)。 念のため、当該ポンプ停止用の圧力スイッチを点検しましたが、異常は認められませんでした。 <p>圧力スイッチとはポンプの空回り防止等の保護のため、ポンプ入口圧力が低下した場合に自動的に停止させるためのスイッチ。</p>

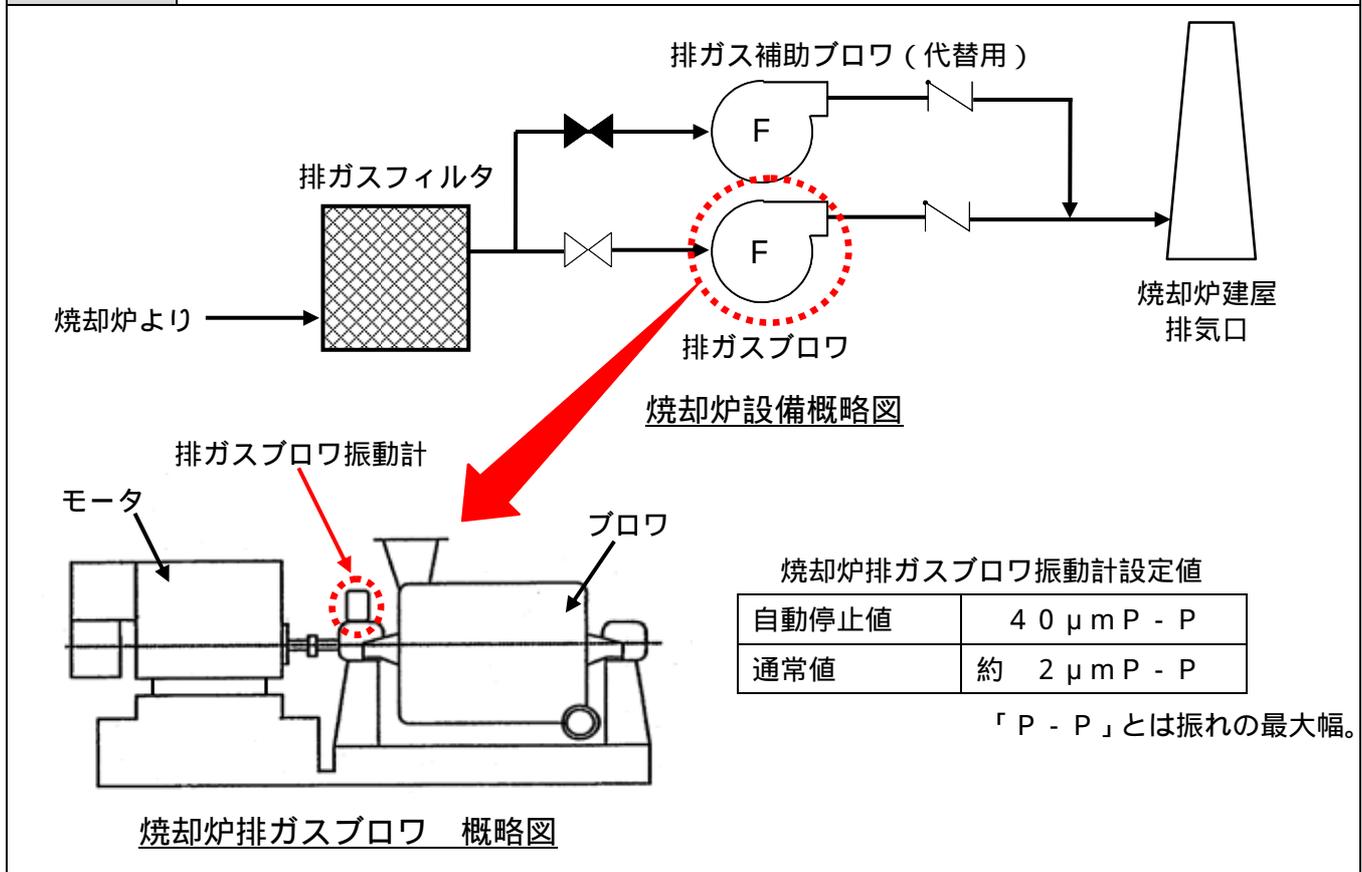
No. 9

号機	1～3号機共用	定期検査	1号機 第18回定期検査
件名	焼却炉排ガスブロウの自動停止について		
月日	平成20年7月24日(木)	発生	発見 確認
場所	焼却炉建屋	設備	廃棄物焼却設備 設備区分 それ以外の系統
設備概要	廃棄物焼却設備とは、発電所内で発生する可燃性雑固体廃棄物(紙、布等)等を焼却する設備です。		
所見	<ul style="list-style-type: none"> 平成20年7月24日に発生した岩手県沿岸北部地震後、焼却炉建屋において、焼却炉排ガスブロウ(以下、「当該ブロウ」という。)が自動停止しました(平成20年7月24日お知らせ済み)。 自動停止した原因は、当該ブロウの損傷を防止するために設置している振動計が地震の振動により、設定値を超えて動作したものと推定しました。 その後、現場状況に異常がないことを確認し、当該ブロウを再起動しました(7月24日)。 なお、当該ブロウが自動停止しても、代替の排ガス補助ブロウが自動起動するため、プラントの運転に影響はありません。 <p>焼却炉排ガスブロウとは焼却炉内で燃焼に伴い発生する燃焼排ガスを焼却炉建屋排気口から排出するための排風機。</p>

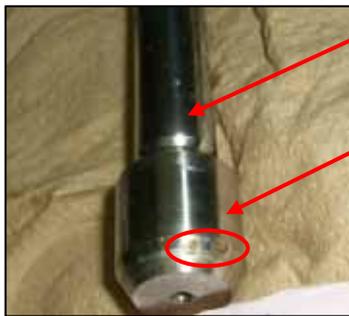
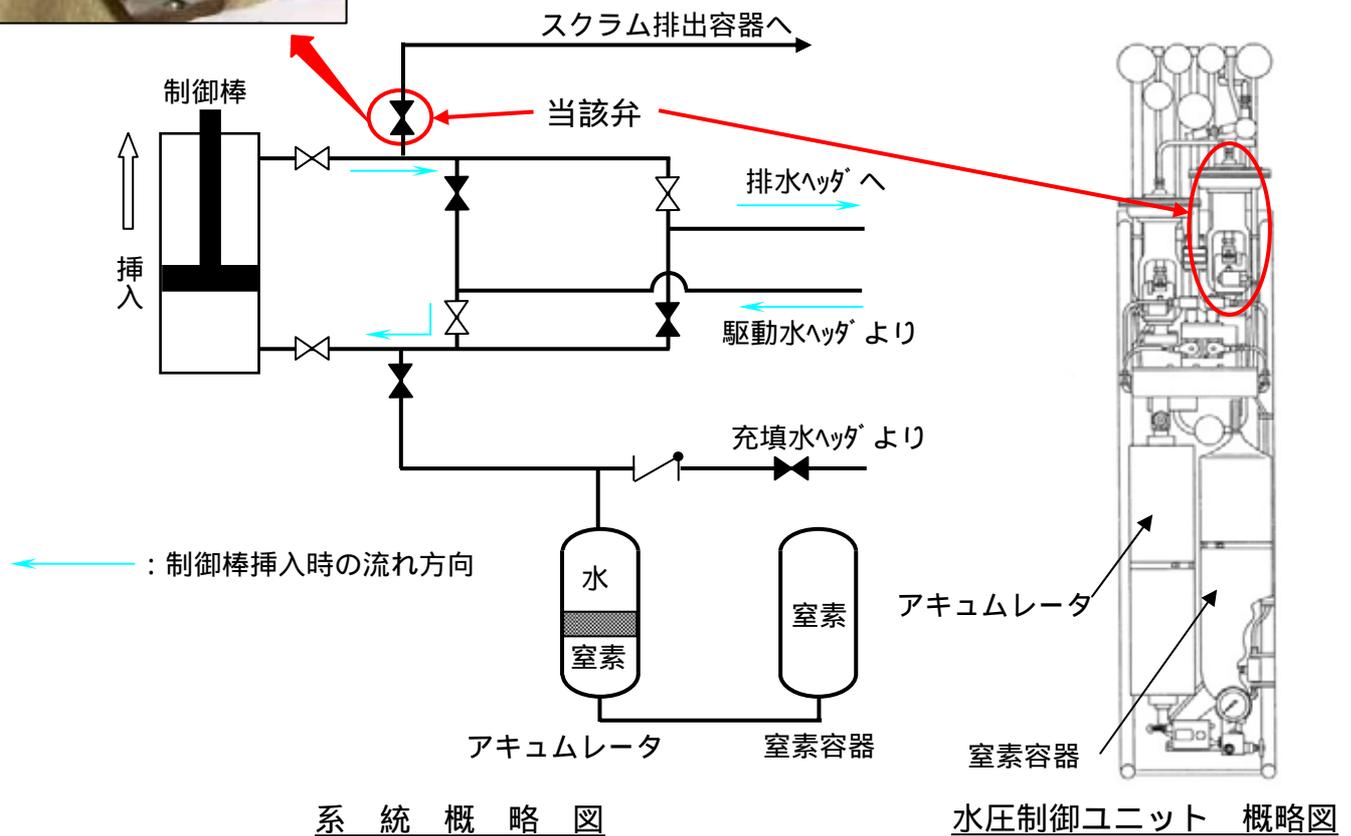
No. 1 (改)

号機	1号機	定期検査	第18回定期検査		
件名	制御棒駆動水圧系水圧制御ユニット内の弁から下流側へのしみ出しについて				
月日	平成20年2月29日(金)	発生	発見	確認	
場所	原子炉建屋	設備	制御棒駆動水圧系	設備区分	安全上重要な系統
設備概要	制御棒駆動水圧系は、制御棒の挿入、引抜操作に必要な駆動水を供給する系統です。				
所見	<ul style="list-style-type: none"> ・ 89ユニットある制御棒駆動水圧系水圧制御ユニット内のスクラム出口弁（以下、「当該弁」という。）の漏えい試験を実施したところ、2ユニットの当該弁に判定基準を超える下流側へのしみ出しが発生しました（2月29日）。 ・ しみ出しが確認されたことから、当該弁を分解点検したところ、弁体の一部に異物の噛み込みによると思われる傷を発見しました。 ・ 本事象は、制御棒の緊急停止機能に影響を与えるものではありませんが、当該弁の弁体（弁体、弁棒一体型）を新品に取替えました（7月22日）。

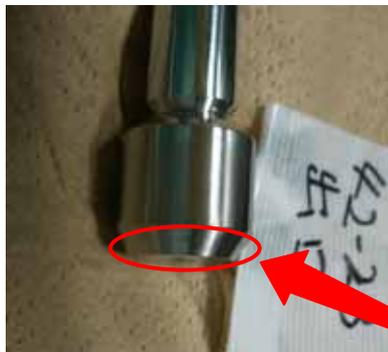
- 89ユニットある制御棒駆動水圧系水圧制御ユニット内のスクラム出口弁および入口弁(各13台)について、計画通り分解点検を実施したところ、スクラム出口弁1台、スクラム入口弁4台(以下、「当該弁」という。)に次の事象を発見しました。

弁種類	発見した事象
スクラム出口弁	弁体シート面の軽度な腐食
スクラム入口弁	弁体シート面の打痕傷
スクラム入口弁(3台)	弁棒摺動部の傷

○: 弁体腐食発生箇所

- 本事象は、制御棒の緊急停止機能に影響を与えるものではありませんが、当該弁の弁体(弁体、弁棒一体型)を新品に取替えました(7月22日)。

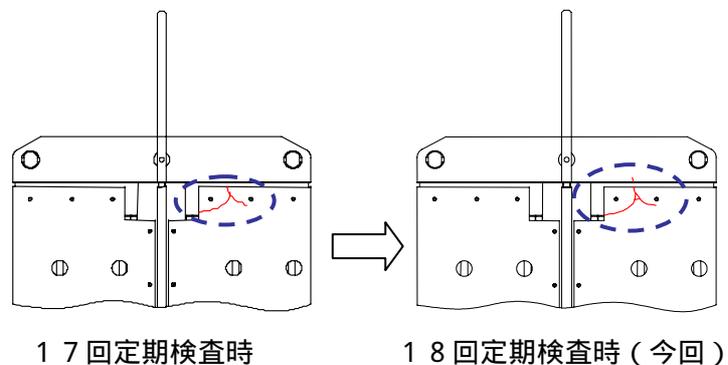
【1本目】

号機	1号機	定期検査	第18回定期検査	
件名	ボロンカーバイド粉末型制御棒上部のひびについて			
月日	平成20年3月18日(火)	発生	発見	確認
場所	原子炉建屋	設備	制御棒	設備区分 安全上重要な系統
設備概要	ボロンカーバイド粉末型制御棒は、原子炉出力を制御するための設備です。			
所見	<ul style="list-style-type: none"> 第17回定期検査時に上部(ハンドル/シース部)にひびが発見されたボロンカーバイド粉末型制御棒(以下、「制御棒」という。)17本について外観点検を実施したところ、2本の制御棒について、ひびがつながり三角形の形状になっていることを発見しました(3月18日)。 ひびがつながり三角形の形状になっている箇所があっても、制御棒の機能に直接影響をあたえるものではありませんが、今後のひびの進展を考慮し、念のため、制御棒を新品に取替えました(7月29日)。 また、他にひびが認められている15本の制御棒については、健全性が損なわれることなく、ひびのある状態で継続使用しても原子炉の安全性に影響を与えるものでないことを確認していることから、今後も引き続きひびの状態を監視しながら継続使用していきます。

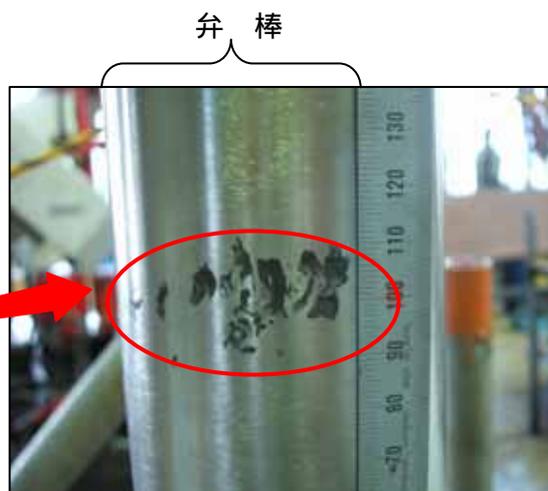
当該弁 弁棒腐食状況写真

号 機	1号機	定期検査	第18回定期検査	
件 名	残留熱除去海水系弁の弁棒の腐食について			
月 日	平成20年6月17日(火)		発 生	発 見 確 認
場 所	海水ポンプ室	設 備	残留熱除去海水系	設備区分
				安全上重要な系統
設備概要	残留熱除去海水系は、原子炉停止後に原子炉より発生する崩壊熱除去等を目的とした残留熱除去系の水を海水により冷却する系統です。			
所 見	<ul style="list-style-type: none"> ・ 残留熱除去系熱交換器 (B) 出口放出弁 (以下、「当該弁」という。) を分解点検を実施したところ、弁棒に腐食があることを発見しました(6月17日)。 ・ この腐食は、当該弁の開閉動作に影響を与えるものではありませんが、弁棒を新品に取替えました(6月28日)。
