女川原子力発電所3号機 第5回定期検査の状況

(平成21年1月分)

## 女川原子力発電所 3 号機 主要機器点検情報（平成 21 年 1 月）

# 女川原子力発電所 定期検査・主要機器点検情報

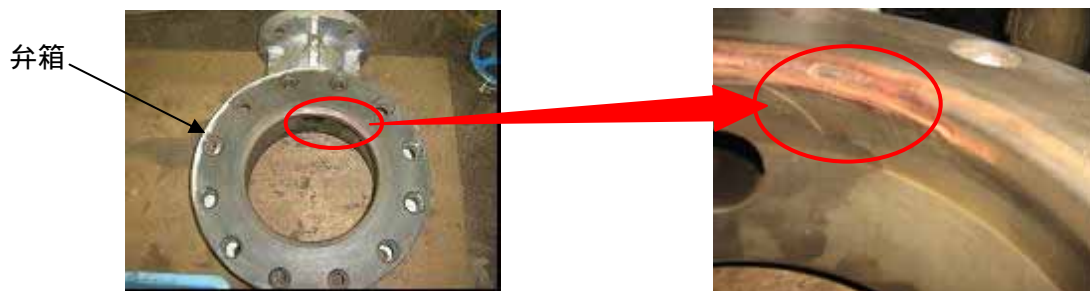
| 所 見 | <div>・ 高圧炉心スプレイ補機冷却海水ポンプの吐出弁（以下、「当該弁」という）の分解点検を実施したところ、弁箱および弁座押えのライニング 施工部に傷があることを発見しました（1月6日）。</div> <div>・ 原因は、貝などの噛み込みによるものと推定しました。</div> <div>・ 傷が確認された箇所はシート面ではないことから、弁の閉止機能に影響をあたえるものではありません。</div> <div>・ 傷については、再度、ライニング加工を実施しました（1月30日）。</div> <div>ライニングとは、腐食・摩耗などの防止のために、弁の内側などに母材と異なったゴムなどの材料で表面をコーティングすること。</div> | | | | | | |

弁箱ライニングの傷の状況写真(長さ約80mm)

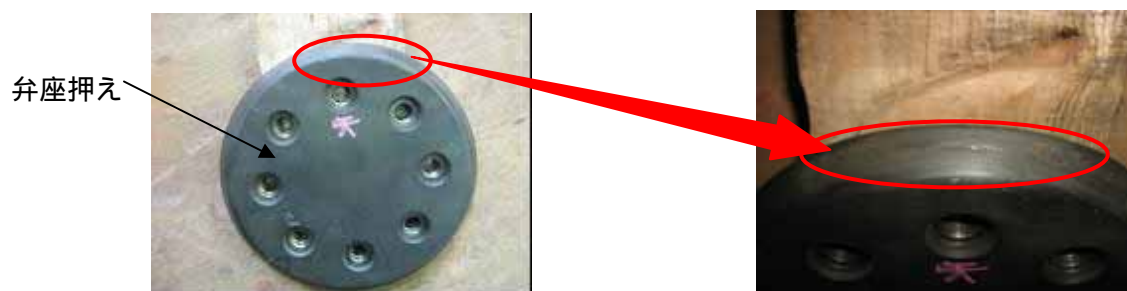
弁座押えライニングの傷の状況写真(長さ約120mm)

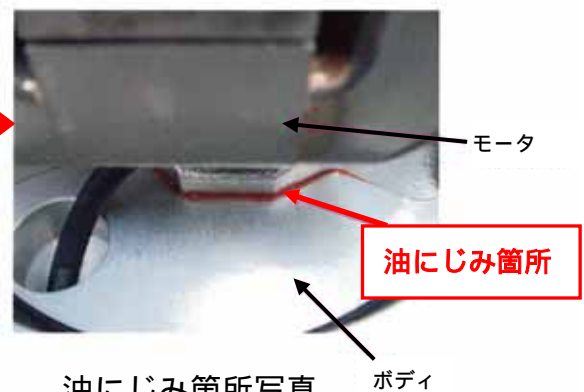
| 所 | 見 | <ul style="list-style-type: none"><li>タービンバイパス弁に取付けられているタービンバイパス弁用サーボ弁（以下、「当該サーボ弁」という。）の点検をしたところ、当該サーボ弁を動かすためのモータの取付け面から油がにじんでいるのを確認しました（1月15日）。</li><li>現在、原因を調査中です。</li><li>油のにじみについては、弁の開閉機能に影響を与えるものではありません。</li><li>今後、当該サーボ弁の取替を実施します。</li></ul> <p>タービンバイパス弁用サーボ弁とは、タービンバイパス弁の動作制御を行なう弁で、弁本体に取付けられています。</p> | | | | |

油にじみ箇所写真

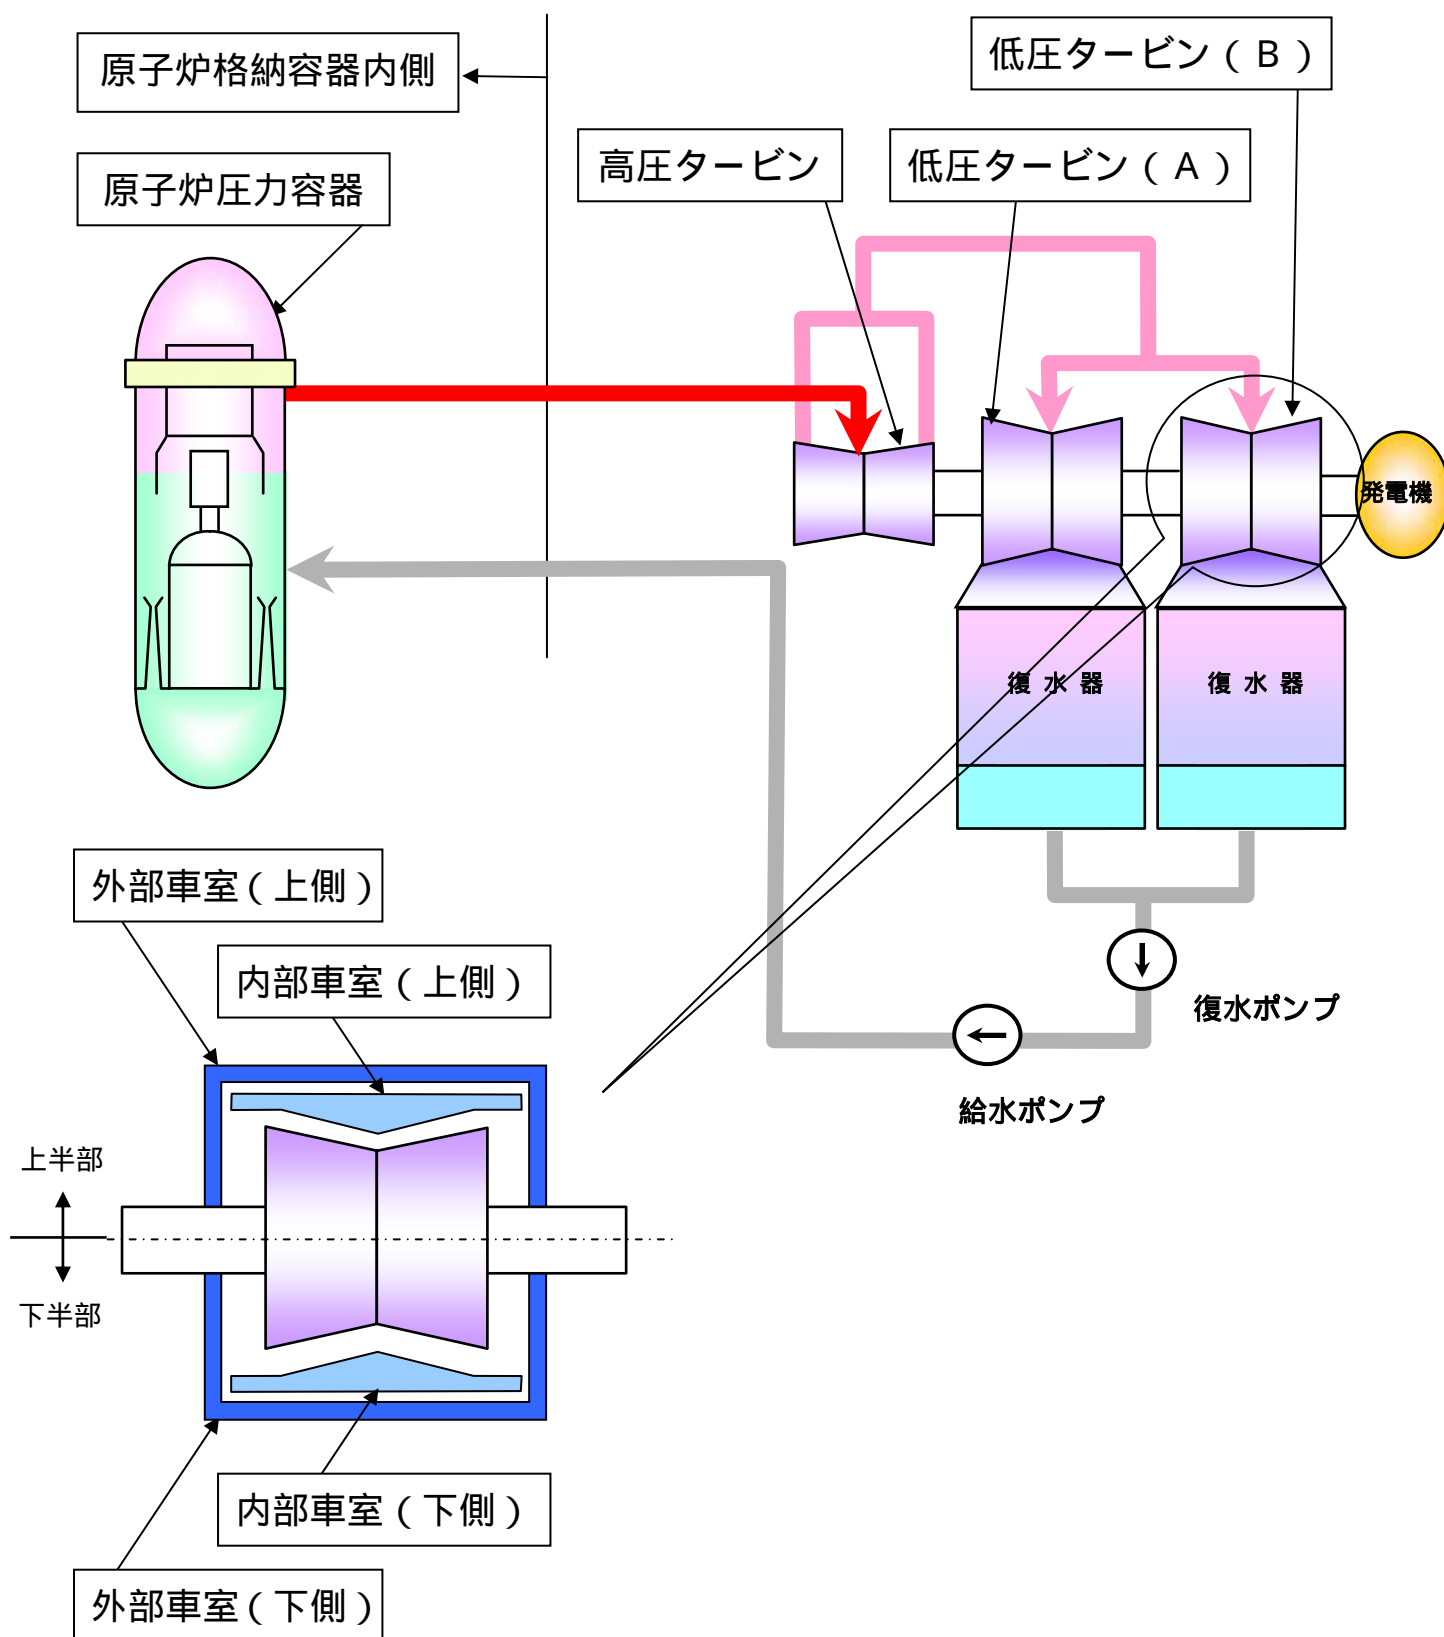
<table><tr><th colspan="2" rowspan="2">確認箇所</th><th rowspan="2">箇 所 数</th><th colspan="2">ひび等の大きさ</th></tr><tr><td rowspan="2">内部車室</td><td>上半部（内側・外側）</td><td>5 4</td><td rowspan="2">約 2 mm ～ 約 2 2 mm</td><td rowspan="2">約 0 . 5 ～<br/>約 1 5 mm</td></tr></table>

低圧タービン（B）内部車室上半部外側

○：ひび等を確認した部

| 設備名 | 設備区分 | 実施内容 | 検査区分 | 概要 |
|---|---|---|---|---|
| 蒸気タービン | | 開放点検 | 定 | <ul style="list-style-type: none"> <li>蒸気タービン開放点検において、低圧タービン（B）の溶接部等について浸透探傷検査を実施したところ、下表のとおりひび等を確認しました。</li> <li>ひび等が確認された溶接部等については、必要に応じてひび等の除去、溶接補修する等、適切な補修を実施します。</li> </ul> （詳細については、個別情報 No. 3 参照） |

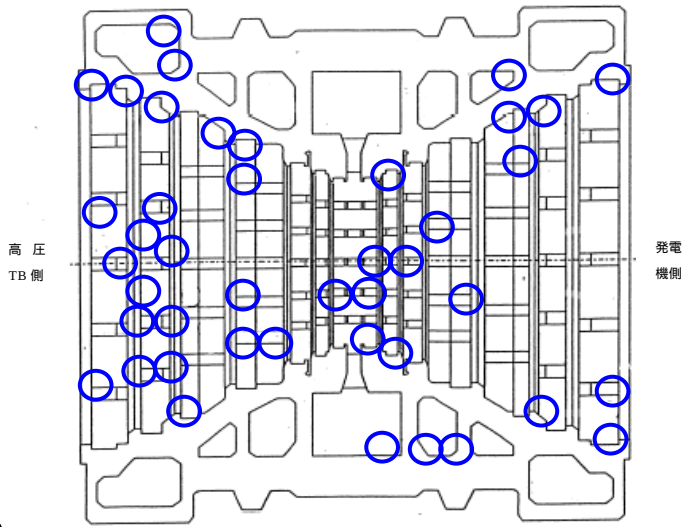
<table><tr><th colspan="2" rowspan="2">確認箇所</th><th rowspan="2">箇 所 数</th><th colspan="2">ひび等の大きさ</th></tr><tr><td>下半部（内側）</td><td>4 6</td></tr></table>

低圧タービン（B）内部車室下半部内側

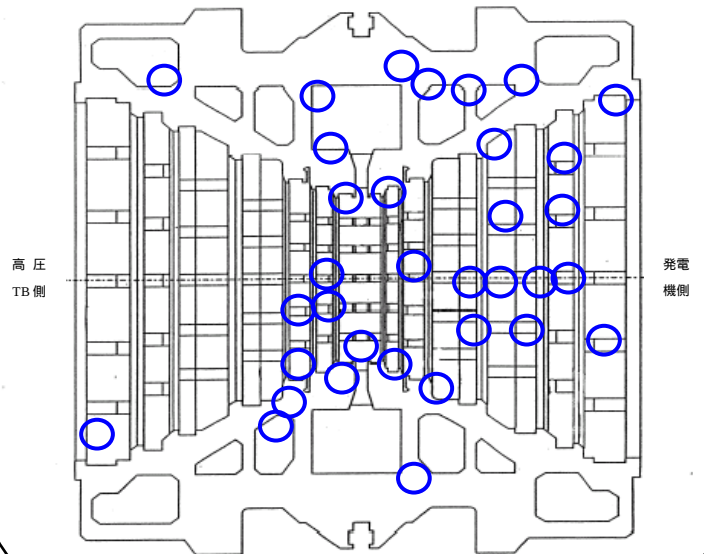
<table><tr><th colspan="2" rowspan="2">確認箇所</th><th rowspan="2">箇 所 数</th><th colspan="2">ひび等の大きさ</th></tr><tr><td rowspan="2">外部車室</td><td>上半部（内側）</td><td>1 3</td><td rowspan="2">約 3 mm ～ 約 1 1 mm</td><td rowspan="2">約 0 . 5 ～<br/>約 1 5 mm</td></tr></table>

低圧タービン（B）外部車室上半部  
高圧タービン側

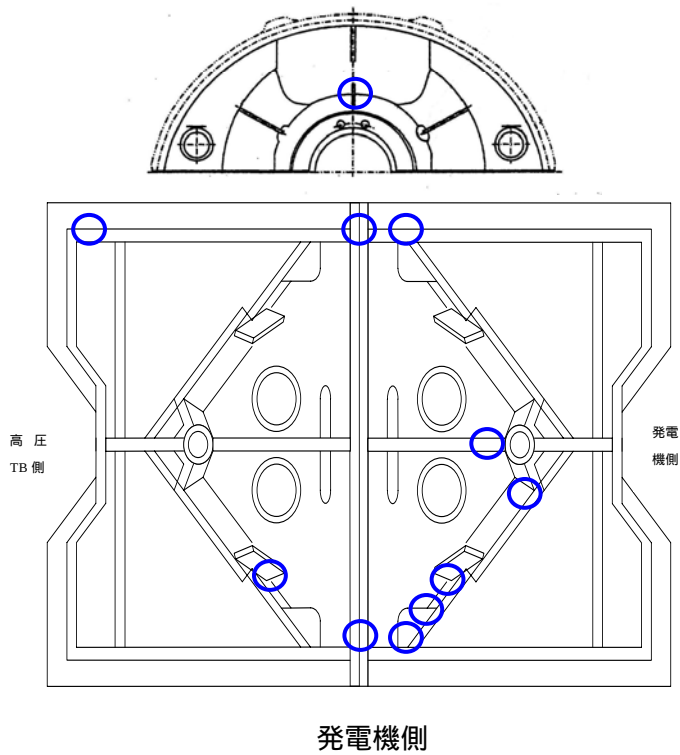
<table><tr><th colspan="2" rowspan="2">確認箇所</th><th rowspan="2">箇 所 数</th><th colspan="2">ひび等の大きさ</th></tr><tr><td rowspan="2">隔板・噴口</td><td>上半部</td><td>3 6</td><td rowspan="2">約 1 mm ～ 約 1 5 mm</td><td rowspan="2">約 0 . 5 ～<br/>約 1 5 mm</td></tr><tr><td>下半部</td><td>1 9</td></tr></table>

隔板、噴口上半部・下半部

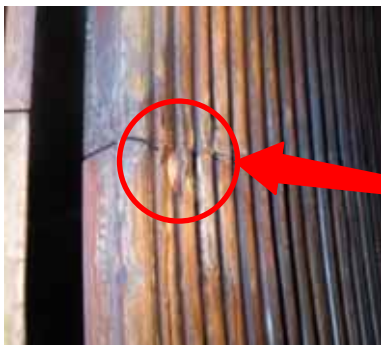
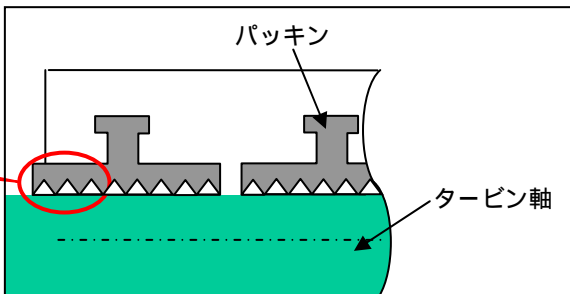
| 所 見 | <ul style="list-style-type: none"><li>・ 低圧タービン（B）の開放点検を実施したところ、入口蒸気室内（以下、「当該箇所 A」という。）および軸受付近のパッキン部（以下、「当該箇所 B」という。）より異物を発見しました。発見した異物は回収しました（当該箇所 A：1 2 月 9 日、当該箇所 B：1 2 月 1 0 日）。</li><li>・ 当該箇所 B で発見した異物は、建設時に混入した小さな金属片（長さ約 6 mm）と推定しました。なお、この異物によるタービン軸などへの傷は認められませんでした。（平成 2 1 年 1 月 1 5 日お知らせ済み）</li><li>・ 当該箇所 A で発見した異物（長さ約 1 0 0 mm、直径約 2 0 mm）は、前回の開放点検の作業時に使用した工具であると推定しました。なお、この異物によるタービン翼などへの傷は認められませんでした（1 月 1 5 ～ 1 6 日）。</li><li>・ 今後も引き続き、異物混入防止対策を徹底してまいります。</li></ul> | | | | |

当該箇所 B より発見された異物

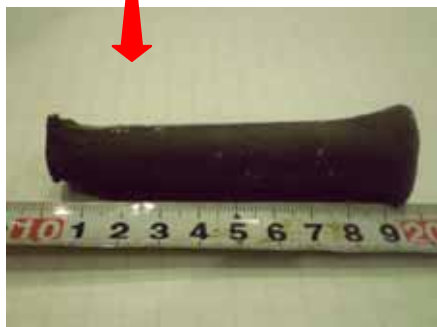
当該箇所 A より発見された異物
