## 女川原子力発電所 3 号機 第 5 回定期検査の状況

(平成 2 1 年 2 月分)

## 女川原子力発電所 3 号機 主要機器点検情報（平成 21 年 2 月）

# 女川原子力発電所 定期検査・主要機器点検情報

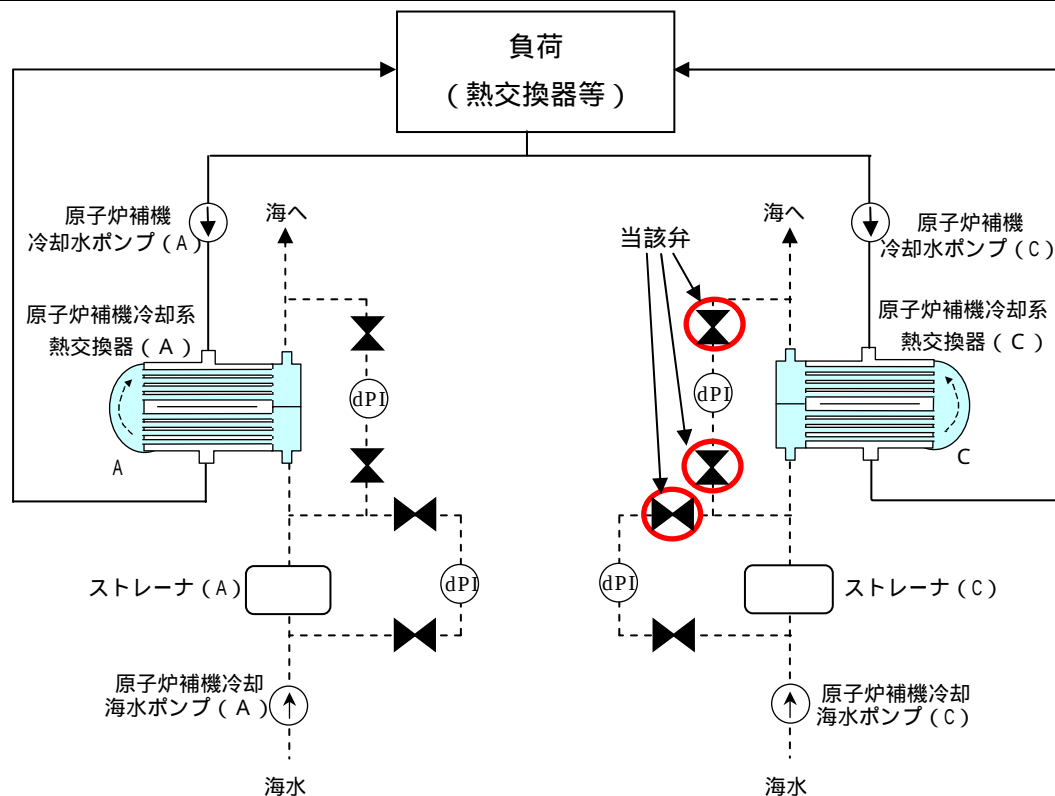
原子炉補機冷却海水系(A) 系統概略図

| 所 | 見 | <ul style="list-style-type: none"><li>原子炉補機冷却海水系配管の耐圧試験を実施したところ、差圧計元弁 3 弁（以下、「当該弁」という。）から試験に使った水の下流側配管へのしみ出しを確認しました（2 月 9 日）。</li><li>原因は、微細な異物を噛み込んだことから、弁シート面の接触状況が不安定であったためと推定しました。</li><li>当該弁を新品に取替え、その後、耐圧試験を行いしみ出しがないことを確認しました（2 月 11 日）。</li><li>なお、当該弁は通常全開であることから、安全上問題はありません。</li></ul> | | | | |

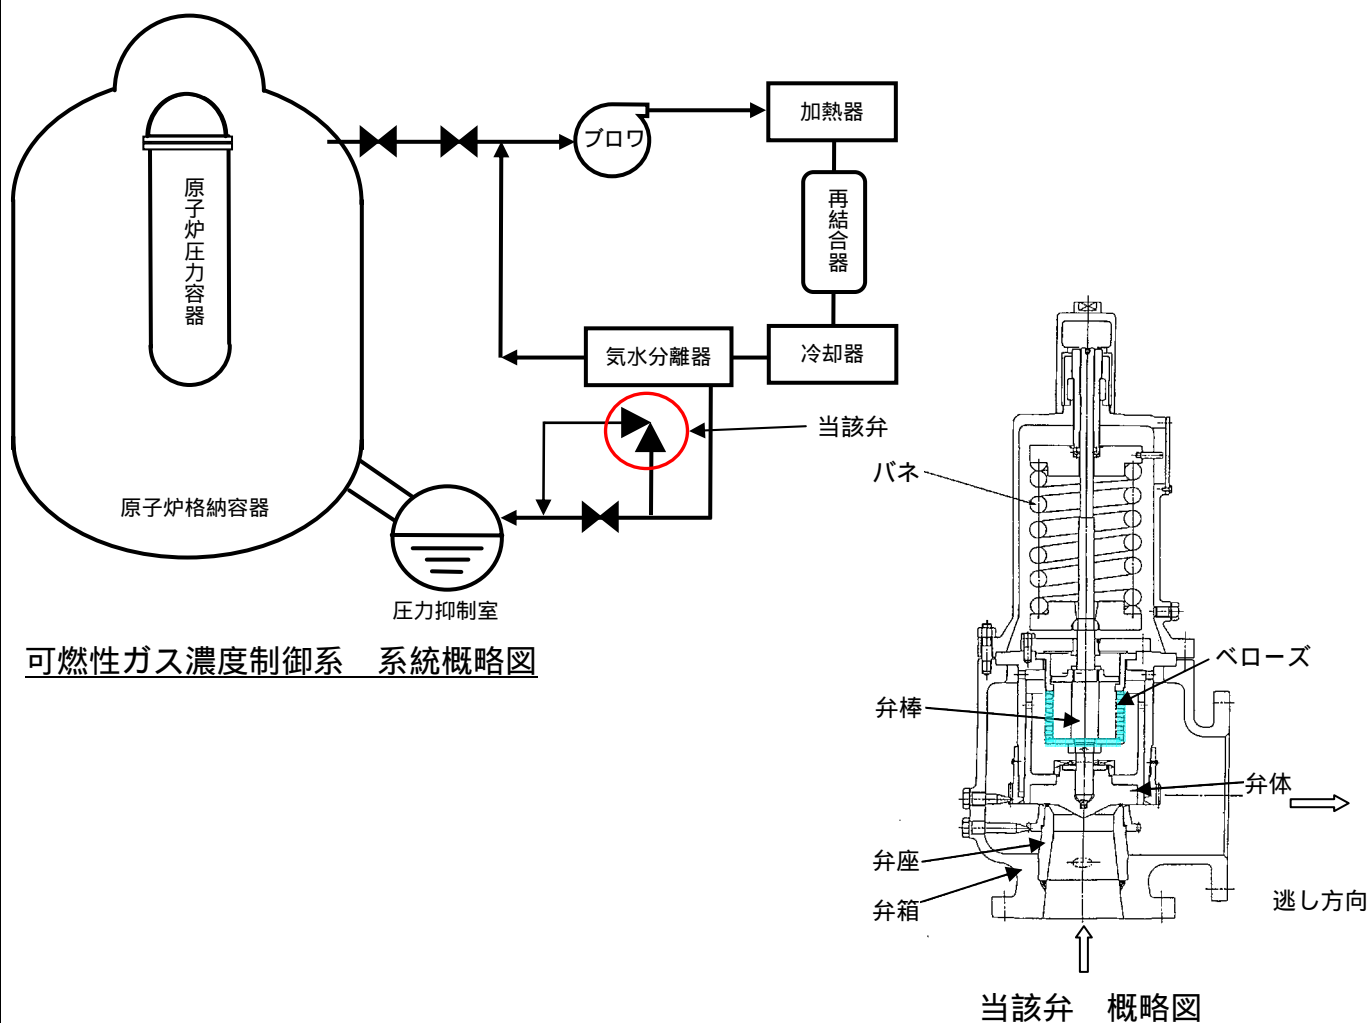
| 所 見 | | <ul style="list-style-type: none"><li>・ 可燃性ガス濃度制御系（以下、「F C S」という。）の弁の分解点検において、F C S（A）系出口ライン逃し弁（以下、「当該弁」という。）の作動確認を行ったところ、規定の圧力値よりも低い圧力で作動する事象を確認しました（2月12日）。</li><li>・ なお、当該弁が規定の圧力値の前に作動しても、機能検査で酸素と水素を結合させる機能に問題がないことを確認しております。</li><li>・ 原因は、当該弁のベローズ のへたりと推定したことから、ベローズの取替えを行った後、規定の圧力値で作動することを確認しました（2月12日）。</li></ul> <p>ベローズとは弁棒に直結した金属製の蛇腹で、弁棒の動きに合わせて収縮し、弁棒の動きによる摺動部からの流体の漏れ出しを防止する。</p> | | | | | |

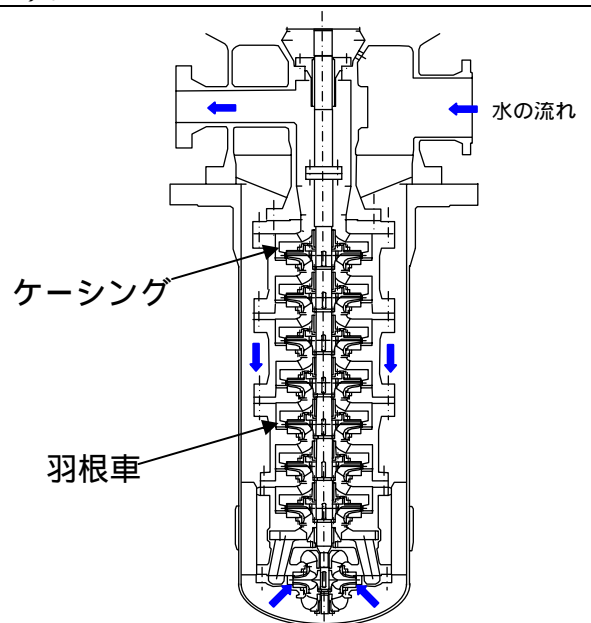
当該ポンプ 概略図

| 号 | 機 | 3号機 | 定期検査 | 第5回定期検査 |
|---|---|---|---|---|
| 所見 | <ul style="list-style-type: none"> <li>高圧炉心スプレイ系ポンプ(以下、「当該ポンプ」という。)羽根車について、浸透探傷検査<sup>1</sup>を実施したところ、羽根車に判定基準を超える指示模様ならびにケーシング<sup>2</sup>の一部に減耗があることを確認しました(2月13、24、26日)。</li> <li>原因を調査した結果、羽根車の指示模様については、内部の流体により浸食され、羽根車の表層に内在していた微小な空洞が経年的に表面に露出したものと推定しております。また、ケーシングの減耗については、内部の流体による経年的な摩耗によるものと推定しております。</li> <li>羽根車の指示模様およびケーシングの減耗については、当該ポンプの機能・性能に影響しないものの、今定期検査中に手入れを行うことにしました。</li> </ul> <p>1 浸透探傷検査とは非破壊検査の一種で、探傷剤を使用してひび等を見つける検査。<br/>2 羽根車を取り囲んでいる容器(ケース)。</p> | | | |

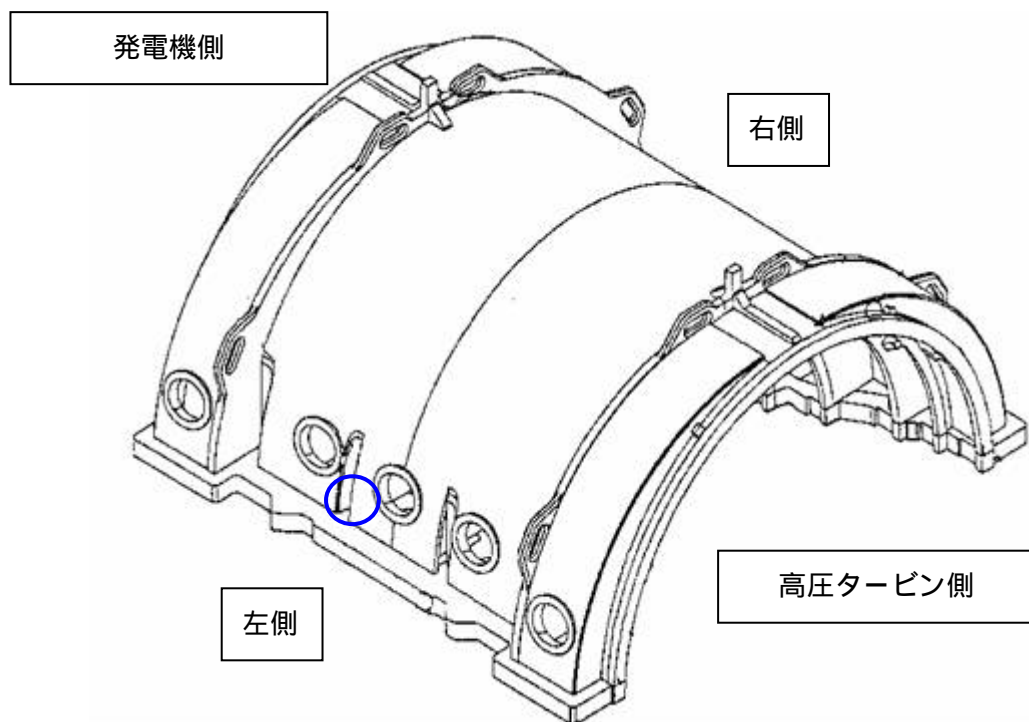
低圧タービン（B）内部車室上半部外側

| 所見 | ・ 1月16日から27日に実施した蒸気タービン開放点検において、浸透探傷検査を実施したところ確認された低圧タービン（B）の溶接部等のひび等について、必要に応じてひび等の除去、溶接補修を実施しました（2月27日）。 | | | | |
| | 内部車室 | 上半部（内側・外側） | 54 | 約2mm～約22mm | 約0.5～<br>約15mm |

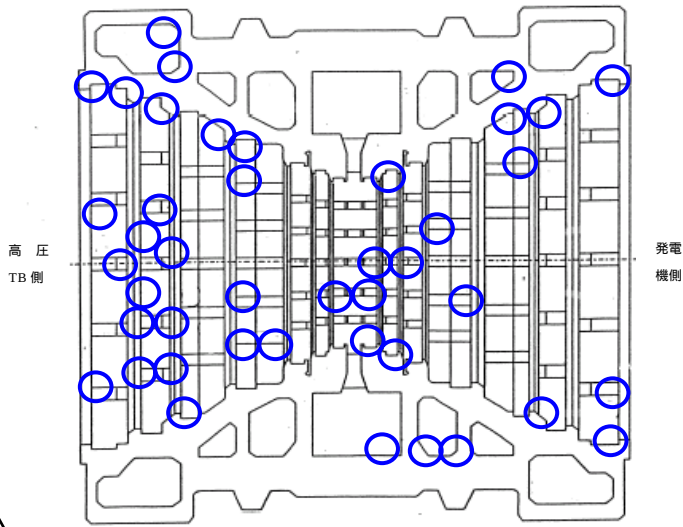
低圧タービン（B）内部車室下半部内側

| | | 下半部（内側） | 46 | | |

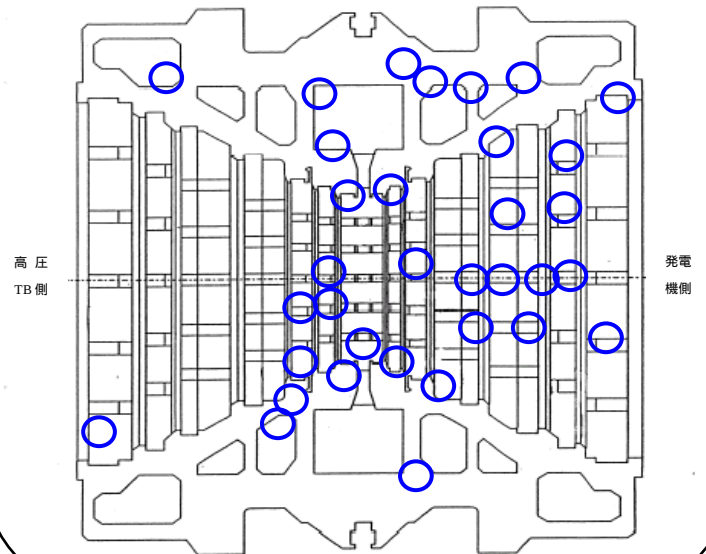
低圧タービン（B）外部車室上半部  
高圧タービン側

| | 外部車室 | 上半部（内側） | 13 | 約3mm～約11mm | 約0.5～<br>約15mm |

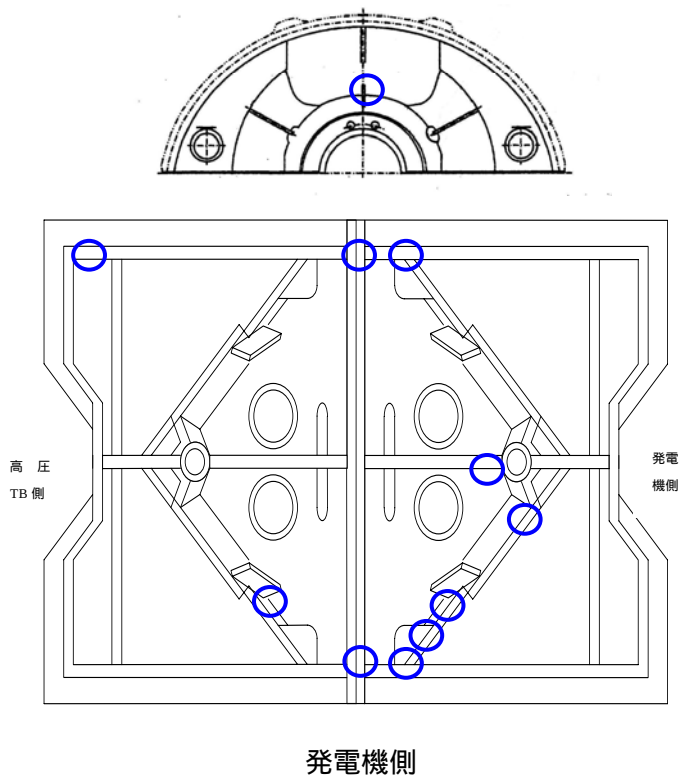
隔板、噴口上半部・下半部

| | 隔板・噴口 | 上半部 | 36 | 約1mm～約15mm | 約0.5～<br>約15mm |
| | | 下半部 | 19 | | |
