女川原子力発電所

第 1 号機

第 1 8 回 定期検査報告書

東北電力株式会社

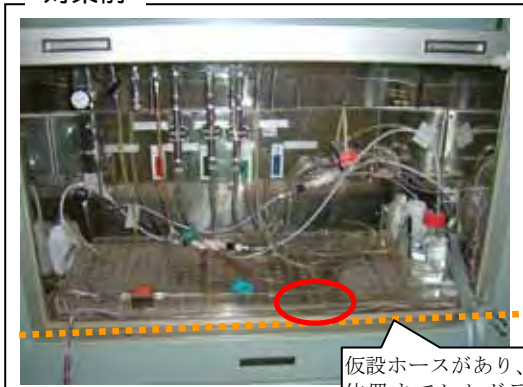
対策前

仮設ホースがあり、この位置までしかガラス扉が閉まらなかったため、すき間より水が漏れた。

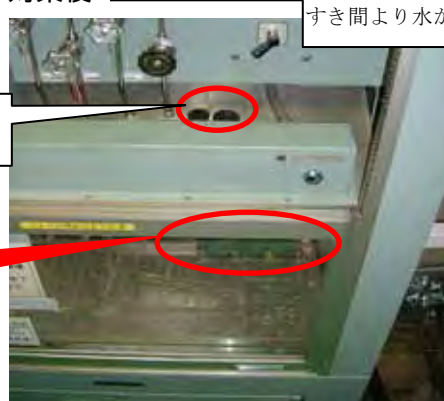
対策後

| 所 | 見 | <ul style="list-style-type: none"><li>平成20年2月15日に発生した原子炉建屋サンプリングラック室の床面に約1×3mの範囲で原子炉水が漏えいについて、再発防止対策を実施しました。</li><li>再発防止対策として、サンプリングホースを背面側の向きに固定できるように固定治具を設置するとともに、仮設ホース等を取り外して、ガラス扉が完全に閉まるようにしました。また、本事象を踏まえたサンプリング時の注意事項をガラス扉前面に掲示しました（平成20年2月19日）。</li><li>さらに、サンプリングラックの上部に穴を開けて、ガラス扉を閉めた状態でも仮設ホースを設置できるように改造をしました（平成21年2月9日）。</li><li>なお、サンプリングラック（以下、「ラック」という。）では、原子炉水を採取し、分析するために常時、サンプリングホースより原子炉水が流れていますが、本事象は、サンプリングホースがラック前面のガラス扉側を向いて置かれていたこと、また仮設ホース等の設置によりガラス扉が完全に閉まっていなかったことから、サンプリングホースから流れ出る水がガラス扉に当たり、ガラス扉のすき間からラック外に漏えいしたものでした。</li><li>漏えいした原子炉水の放射エネルギーは<math>2.6 \times 10^5 \text{ Bq}</math>（法令に基づく報告対象は<math>3.7 \times 10^6 \text{ Bq}</math>）であり、本事象による外部への放射性物質の放出はありませんでした。</li></ul> | | | | |

平成21年2月に改造

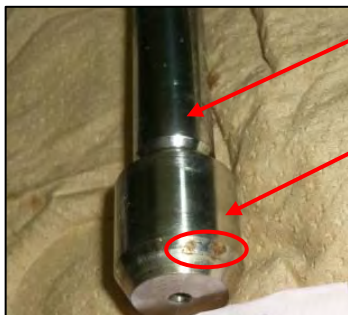
| 所 | 見 | <div><div></div><div><ul style="list-style-type: none"><li>・ 89ユニットある制御棒駆動水圧系水圧制御ユニット内のスクラム出口弁（以下、「当該弁」という。）の漏えい試験を実施したところ、2ユニットの当該弁に判定基準を超える下流側へのしみ出しが発生しました（2月29日）。</li><li>・ しみ出しが確認されたことから、当該弁を分解点検したところ、弁体の一部に異物の噛み込みによると思われる傷を発見しました。</li><li>・ 本事象は、制御棒の緊急停止機能に影響を与えるものではありませんが、当該弁の弁体（弁体、弁棒一体型）を新品に取替えました（7月22日）。</li></ul></div></div> | | | | | |

弁棒  
弁体  
：傷発生箇所

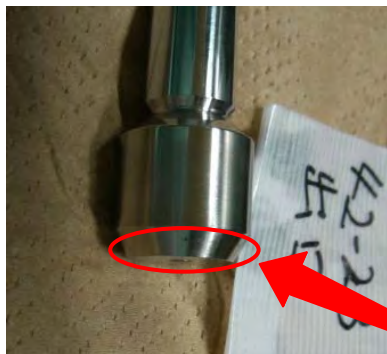
○：弁体腐食発生箇所

| | ・ 本事象は、制御棒の緊急停止機能に影響を与えるものではありませんが、当該弁の弁体(弁体、弁棒一体型)を新品に取替えました(7月22日)。 | | | | |

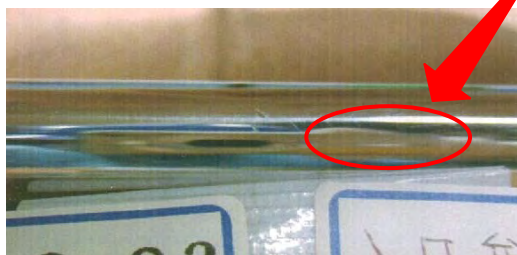
| | スクラム入口弁(3台) | | 弁棒摺動部の傷 | | |

○：弁棒傷発生箇所

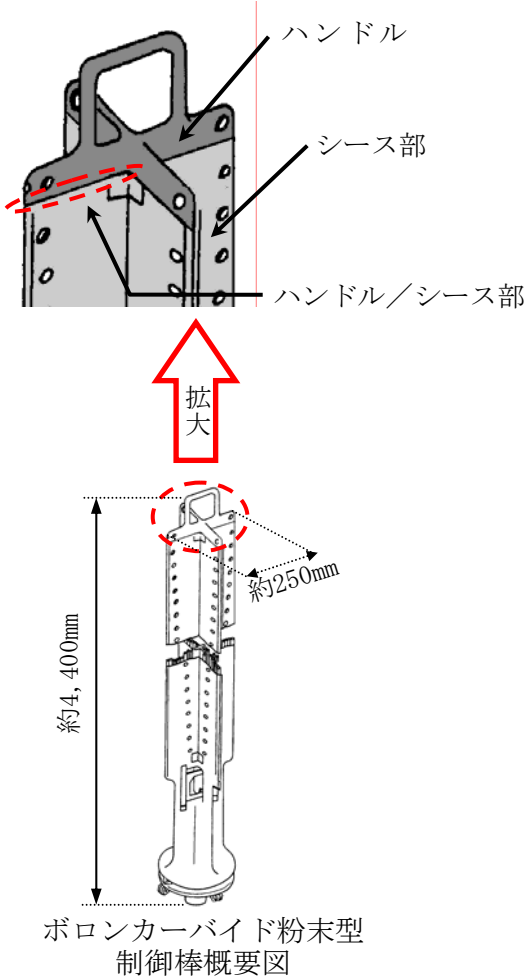
| 所 見 | <ul style="list-style-type: none"><li>第 1 7 回定期検査時に上部（ハンドル／シース部）にひびが発見されたボロンカーバイド粉末型制御棒（以下、「制御棒」という。） 1 7 本について外観点検を実施したところ、2 本の制御棒について、ひびがつながり三角形の形状になっていることを発見しました（3 月 1 8 日）。</li><li>ひびがつながり三角形の形状になっている箇所があっても、制御棒の機能に直接影響をあたえるものではありませんが、今後のひびの進展を考慮し、念のため、制御棒を新品に取替えました（7 月 2 9 日）。</li><li>また、他にひびが認められている 1 5 本の制御棒については、健全性が損なわれることなく、ひびのある状態で継続使用しても原子炉の安全性に影響を与えるものでないことを確認していることから、今後も引き続きひびの状態を監視しながら継続使用していきます。</li></ul> | | | | |

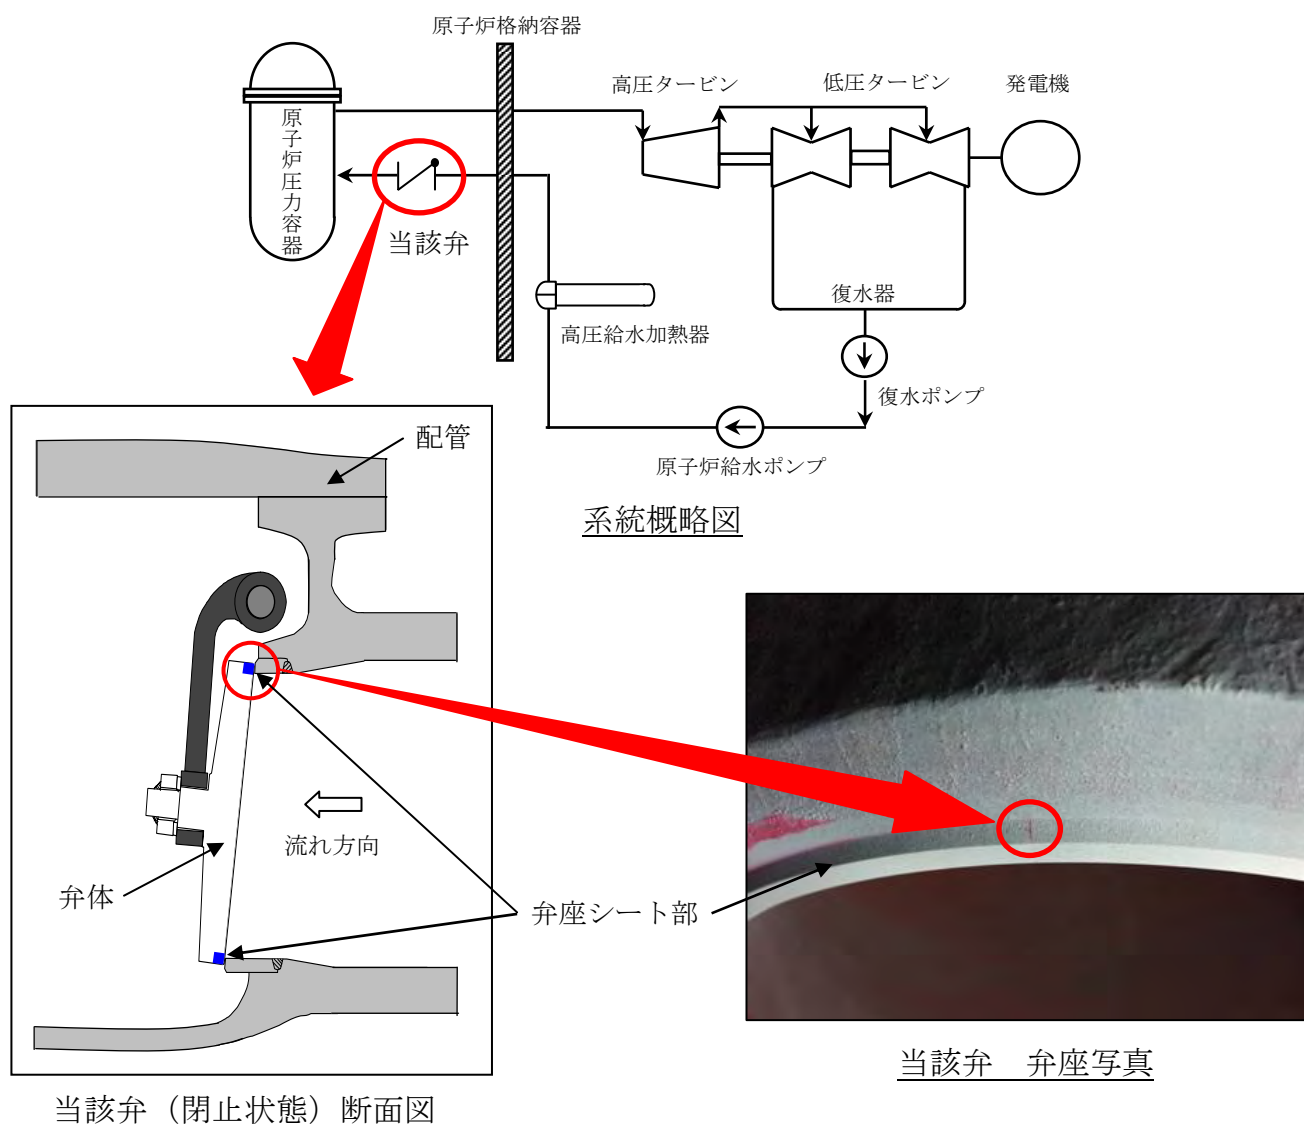
| 所 | 見 | <div>・ 原子炉給水系第一隔離弁（A）（以下、「当該弁」という。）の分解点検において、浸透探傷検査※を実施したところ、当該弁の弁座シート部に約 3 mmの指示模様を発見しました（5月 1 2 日）。</div> <div>・ 当該弁の弁座シート部については、溶接による補修を実施し、指示模様が無くなったことを確認しました（6月 3 日）。</div> <div>※ 浸透探傷検査とは非破壊検査の一種で、探傷剤を使用してひび等を見つける検査。</div> | | | | | |

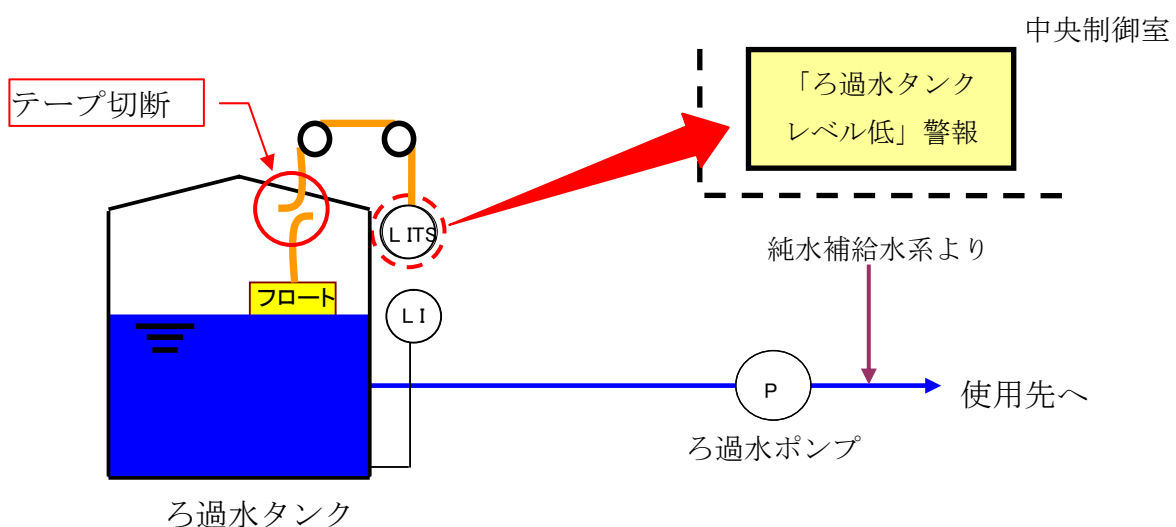
| 所見 | <ul style="list-style-type: none"><li>平成20年岩手・宮城内陸地震発生後に中央制御室において、「ろ過水タンクレベル低」警報が発生し、ろ過水ポンプが停止しました(平成20年6月14日お知らせ済み)。</li><li>警報が発生した原因は、地震により、ろ過水タンク内の水面が揺れ、水位を検出するフロート（浮き）を吊っているテープが切れたため、水位指示発信器が故障したものと推定しました。</li><li>別の水位指示計にてろ過水タンク水位を監視できることから、故障した水位指示発信器からの信号を除外し、ろ過水ポンプを再起動しました（6月14日）。</li><li>なお、ろ過水ポンプが停止しても、純水補給水系より各機器へ水を供給できるため、プラントの運転に影響を与えるものではありませんでした。</li><li>水位指示発信器のテープを新品に取替え、異常のないことを確認しました（9月17日）。</li></ul> | | | | |

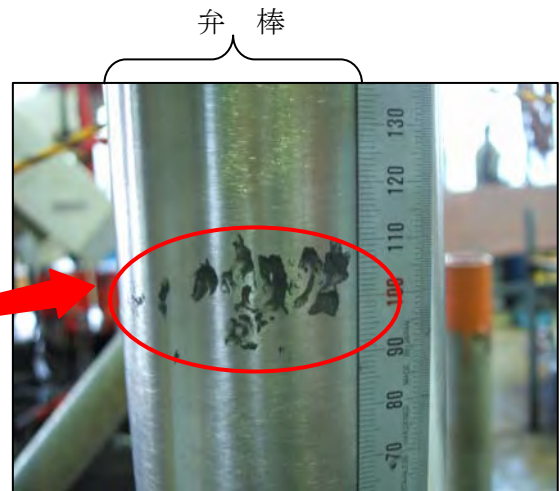
当該弁 弁棒腐食状況写真

| 所 見 | | <ul style="list-style-type: none"><li>・ 残留熱除去系熱交換器（B）出口放出弁（以下、「当該弁」という。）を分解点検を実施したところ、弁棒に腐食があることを発見しました（6月17日）。</li><li>・ この腐食は、当該弁の開閉動作に影響を与えるものではありませんが、弁棒を新品に取替えました（6月28日）。</li></ul> | | | | | |

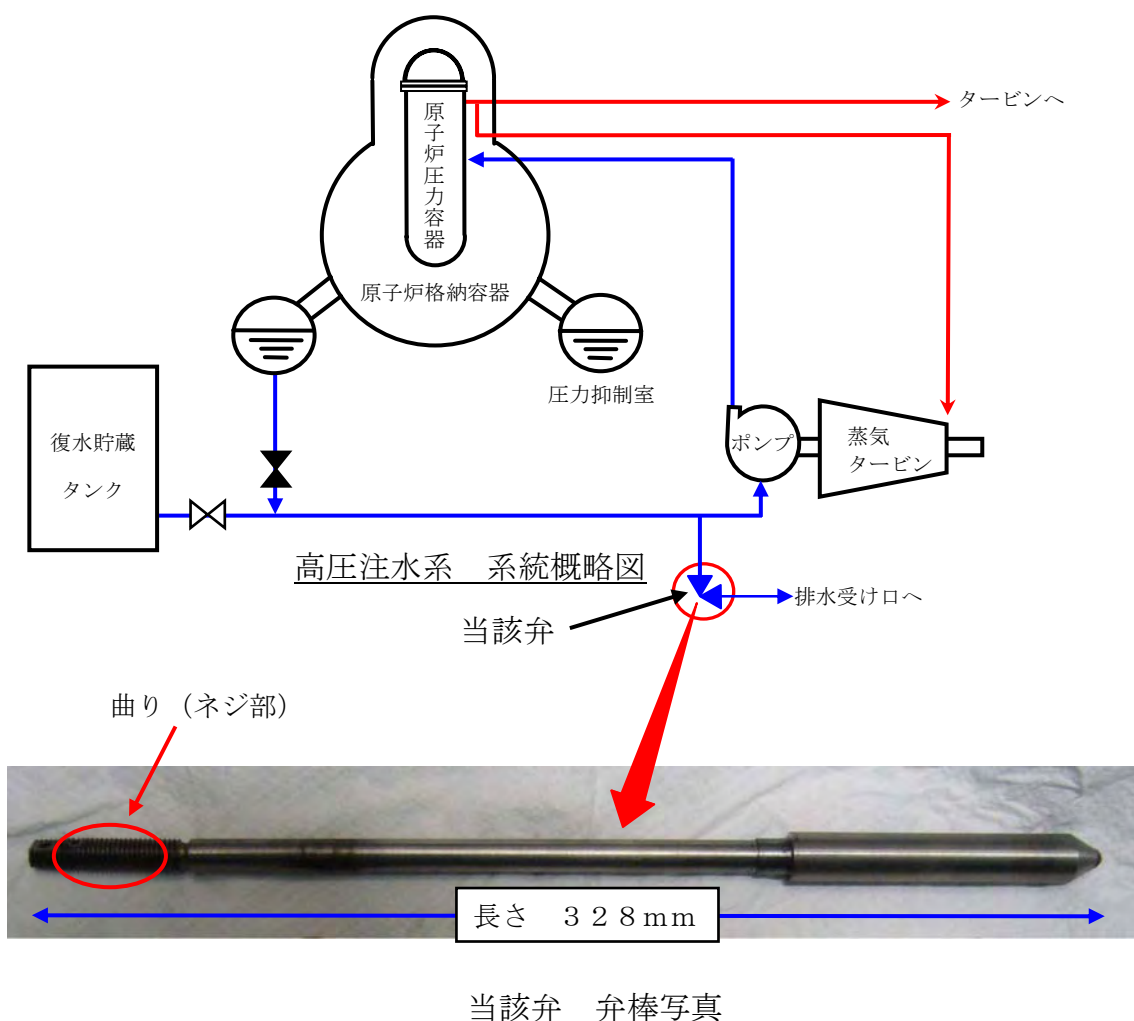
| 所 | 見 | <ul style="list-style-type: none"><li>高圧注水系吸込ライン逃がし弁（以下、「当該弁」という。）の分解点検を実施したところ、弁棒のネジ部に最大 1．4 mm の曲がりがあることを発見しました（6 月 2 3 日）。</li><li>なお、当該弁は動作可能であり、高圧注水系の機能に影響はありませんでしたが、当該弁の弁棒を新品に取替え、異常がないことを確認しました（9 月 1 0 日）。</li></ul> | | | | | |

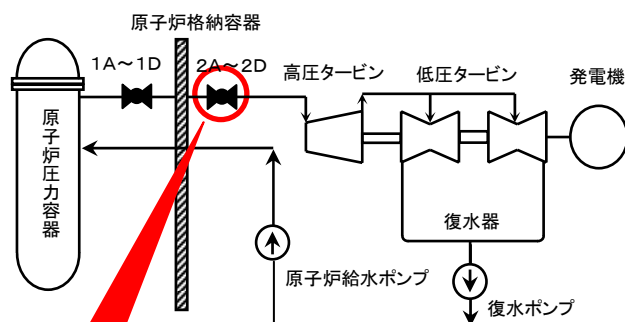
概略図

| 所 見 | | <ul style="list-style-type: none"><li>主蒸気隔離弁（2 C）（以下、「当該弁」という。）の分解点検を実施したところ、小弁用バネに割れがあることを発見しました（7 月 8 日）。</li><li>小弁は、主蒸気隔離弁を開ける際に、原子炉側とタービン側の差圧を緩和し、主弁を開けやすくするための弁であり、当該弁の隔離機能に影響はありませんでしたが、当該弁の小弁用バネを新品に取替えました（8 月 1 2 日）。</li></ul> | | | | |

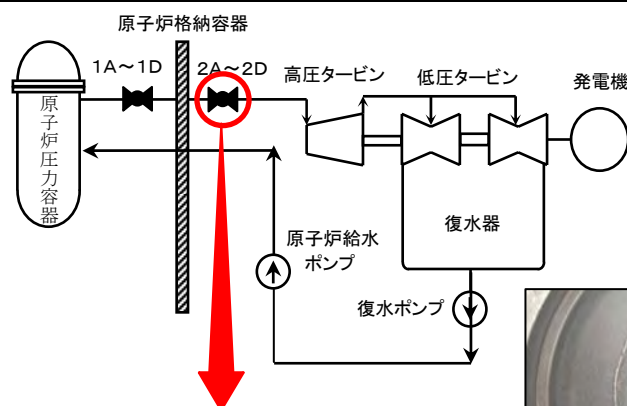
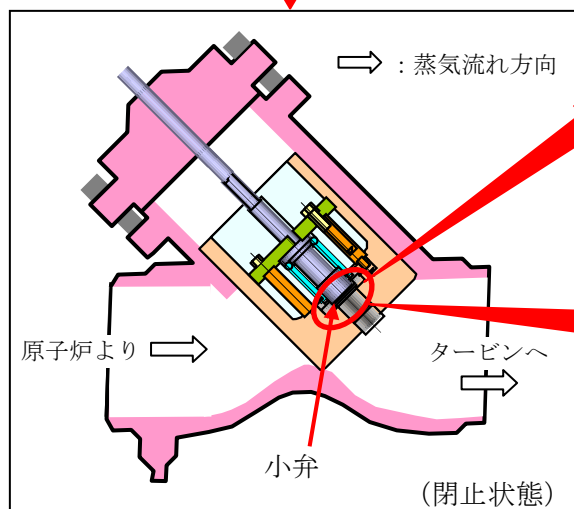
当該弁 概略図

| 所見 | <ul style="list-style-type: none"><li>主蒸気隔離弁(2C)、(2D)(以下、「当該弁(2C)、(2D)」という。)の分解点検において浸透探傷検査※を実施したところ、当該弁(2C)、(2D)の小弁の弁座シート面に合計6箇所の指示模様を発見しました(7月22日)。</li><li>原因は、主蒸気の高熱により生じたものと推定しました。</li><li>当該弁(2C)については、指示模様が当り面を貫通していることから、弁体を新品に取替えました(7月28日)。</li><li>当該弁(2D)については、指示模様が当り面を貫通していないことから、補修等を実施した後、継続して使用することにしました。</li></ul> | | | | |

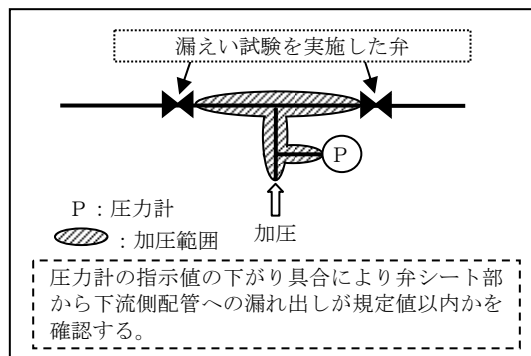
当該弁（A）（B）の漏えい試験内容

| 号 | 機 | 1号機 | 定期検査 | 第18回定期検査 |
|---|---|---|---|---|
| 所見 | <ul style="list-style-type: none"> <li>可燃性ガス濃度制御系（以下、「FCS」という。）の弁の漏えい試験を実施したところ、FCS（A）出口止弁（以下、「当該弁（A）」という。）およびFCS（B）入口隔離弁（以下、「当該弁（B）」という。）のシート部から下流側配管への規定値以上の空気の漏れ出しがあることを発見しました（8月28日）。</li> <li>当該弁（A）、（B）の分解点検を実施した結果、弁シート面に異常は発見されなかったことから、漏れ出しの原因は弁シート面の接触状況が不安定であったためと推定しました。</li> <li>その後、再度漏えい試験を行い、問題のないことを確認しました（11月1日）。</li> </ul> | | | |

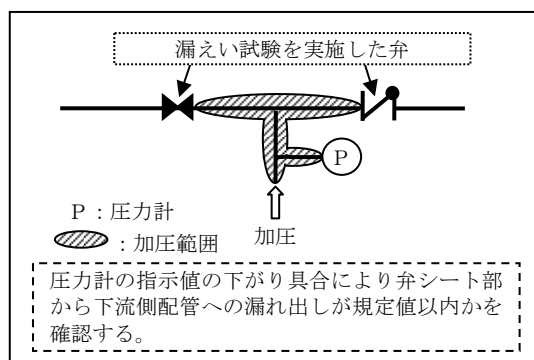
当該弁の漏えい試験内容

| 所 | 見 | <ul style="list-style-type: none"><li>・ 圧縮空気を用いて高圧注水系の弁の漏えい試験を実施したところ、高圧注水系タービン排気ドレンライン隔離弁（以下、「当該弁」という。）のシート部から下流側配管への規定値以上の空気の漏れ出しがあることを発見しました（9月3日）。</li><li>・ 当該弁を分解点検した結果、弁シート面に微小なごみの噛み込みが発見されたため、漏れ出しの原因はごみ噛みによるものと判明しました。なお、発見された微小なごみは全て除去しました（9月22日）。</li><li>・ その後、再度漏えい試験を行い、問題のないことを確認しました（10月22日）。</li></ul> | | | | |

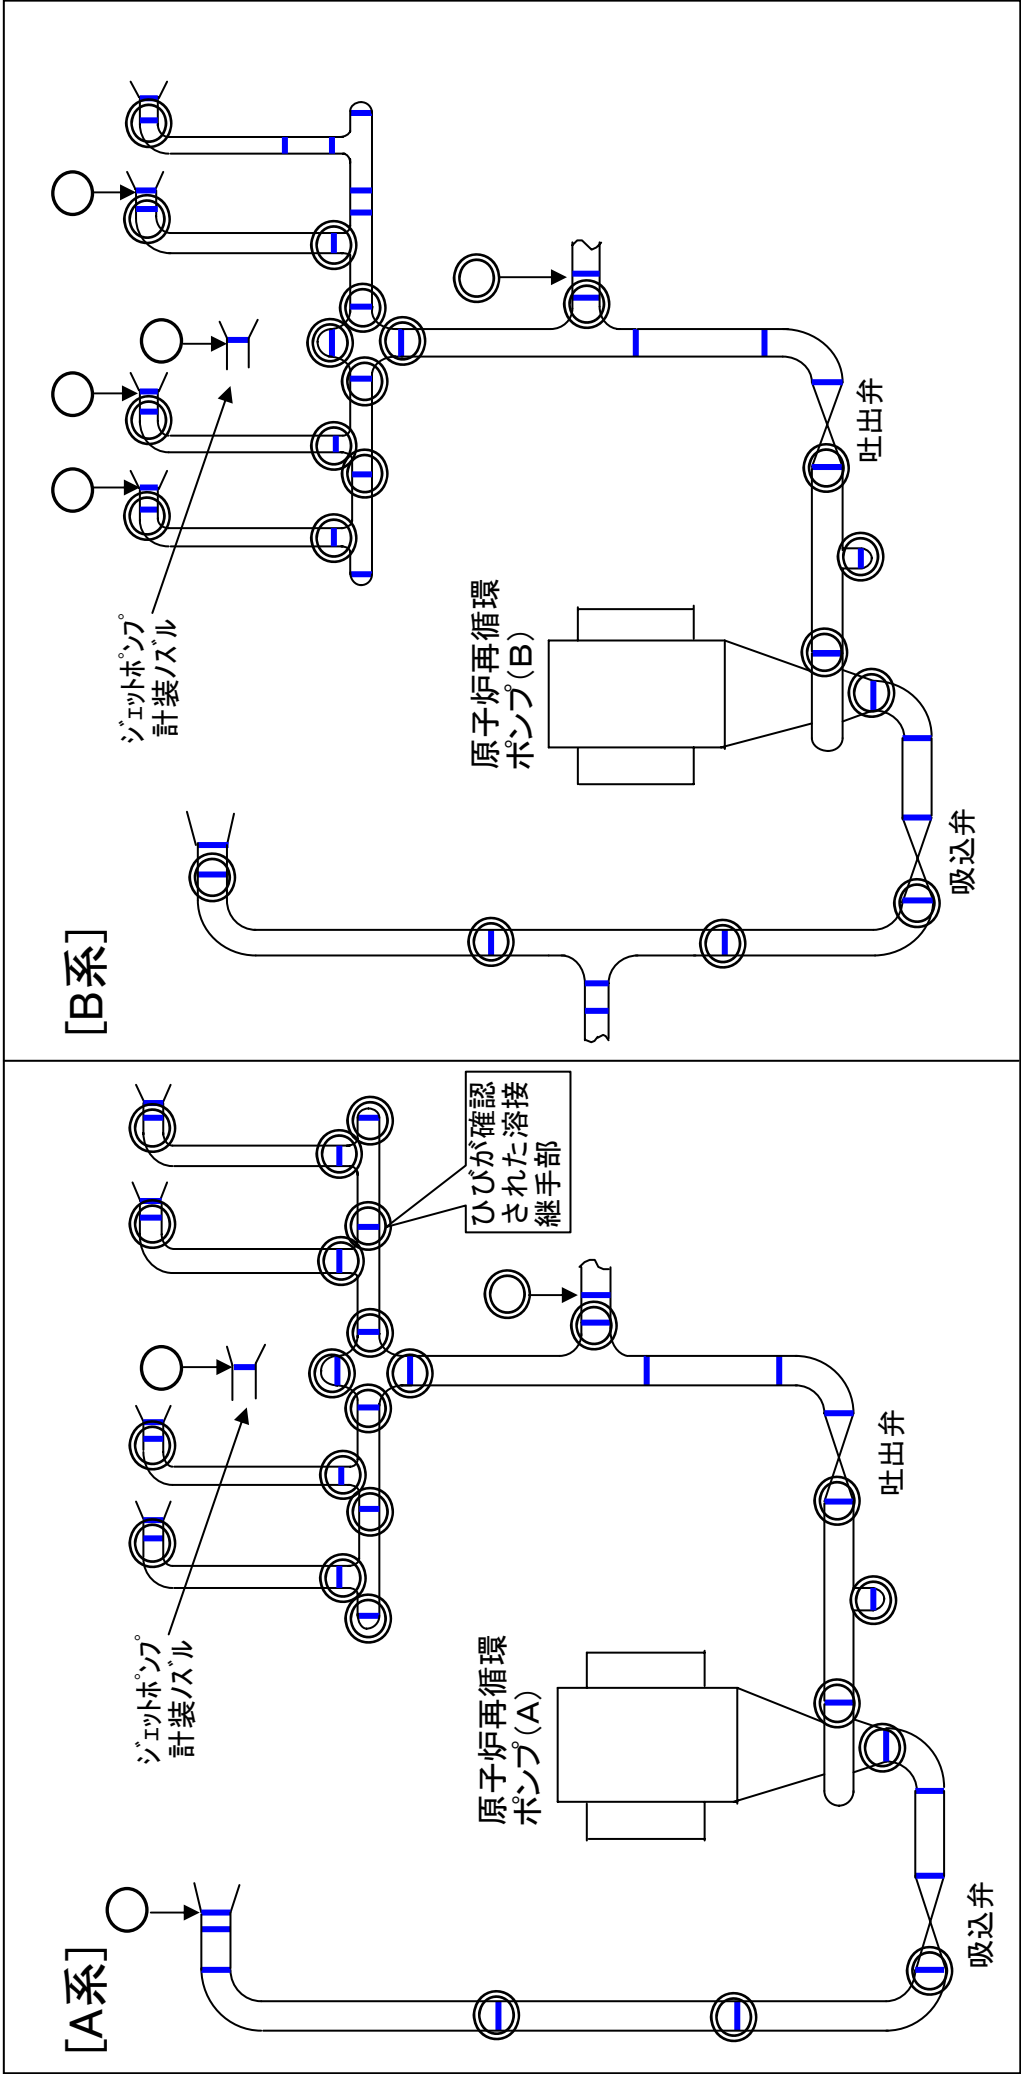
原子炉再循環系配管等点検箇所および超音波探傷検査結果

原子炉再循環系配管等の溶接継手部のうち、47箇所について超音波探傷検査を実施した結果、1箇所の溶接継手部にひびを確認しました。

確認されたひびの進展について、健全性評価制度に基づき評価を行ったところ、5年後<sup>※1</sup>においても原子炉再循環系配管の健全性が維持されることを確認しました。

ひびが確認された配管については、取替えおよび応力腐食割れ対策を実施しました。

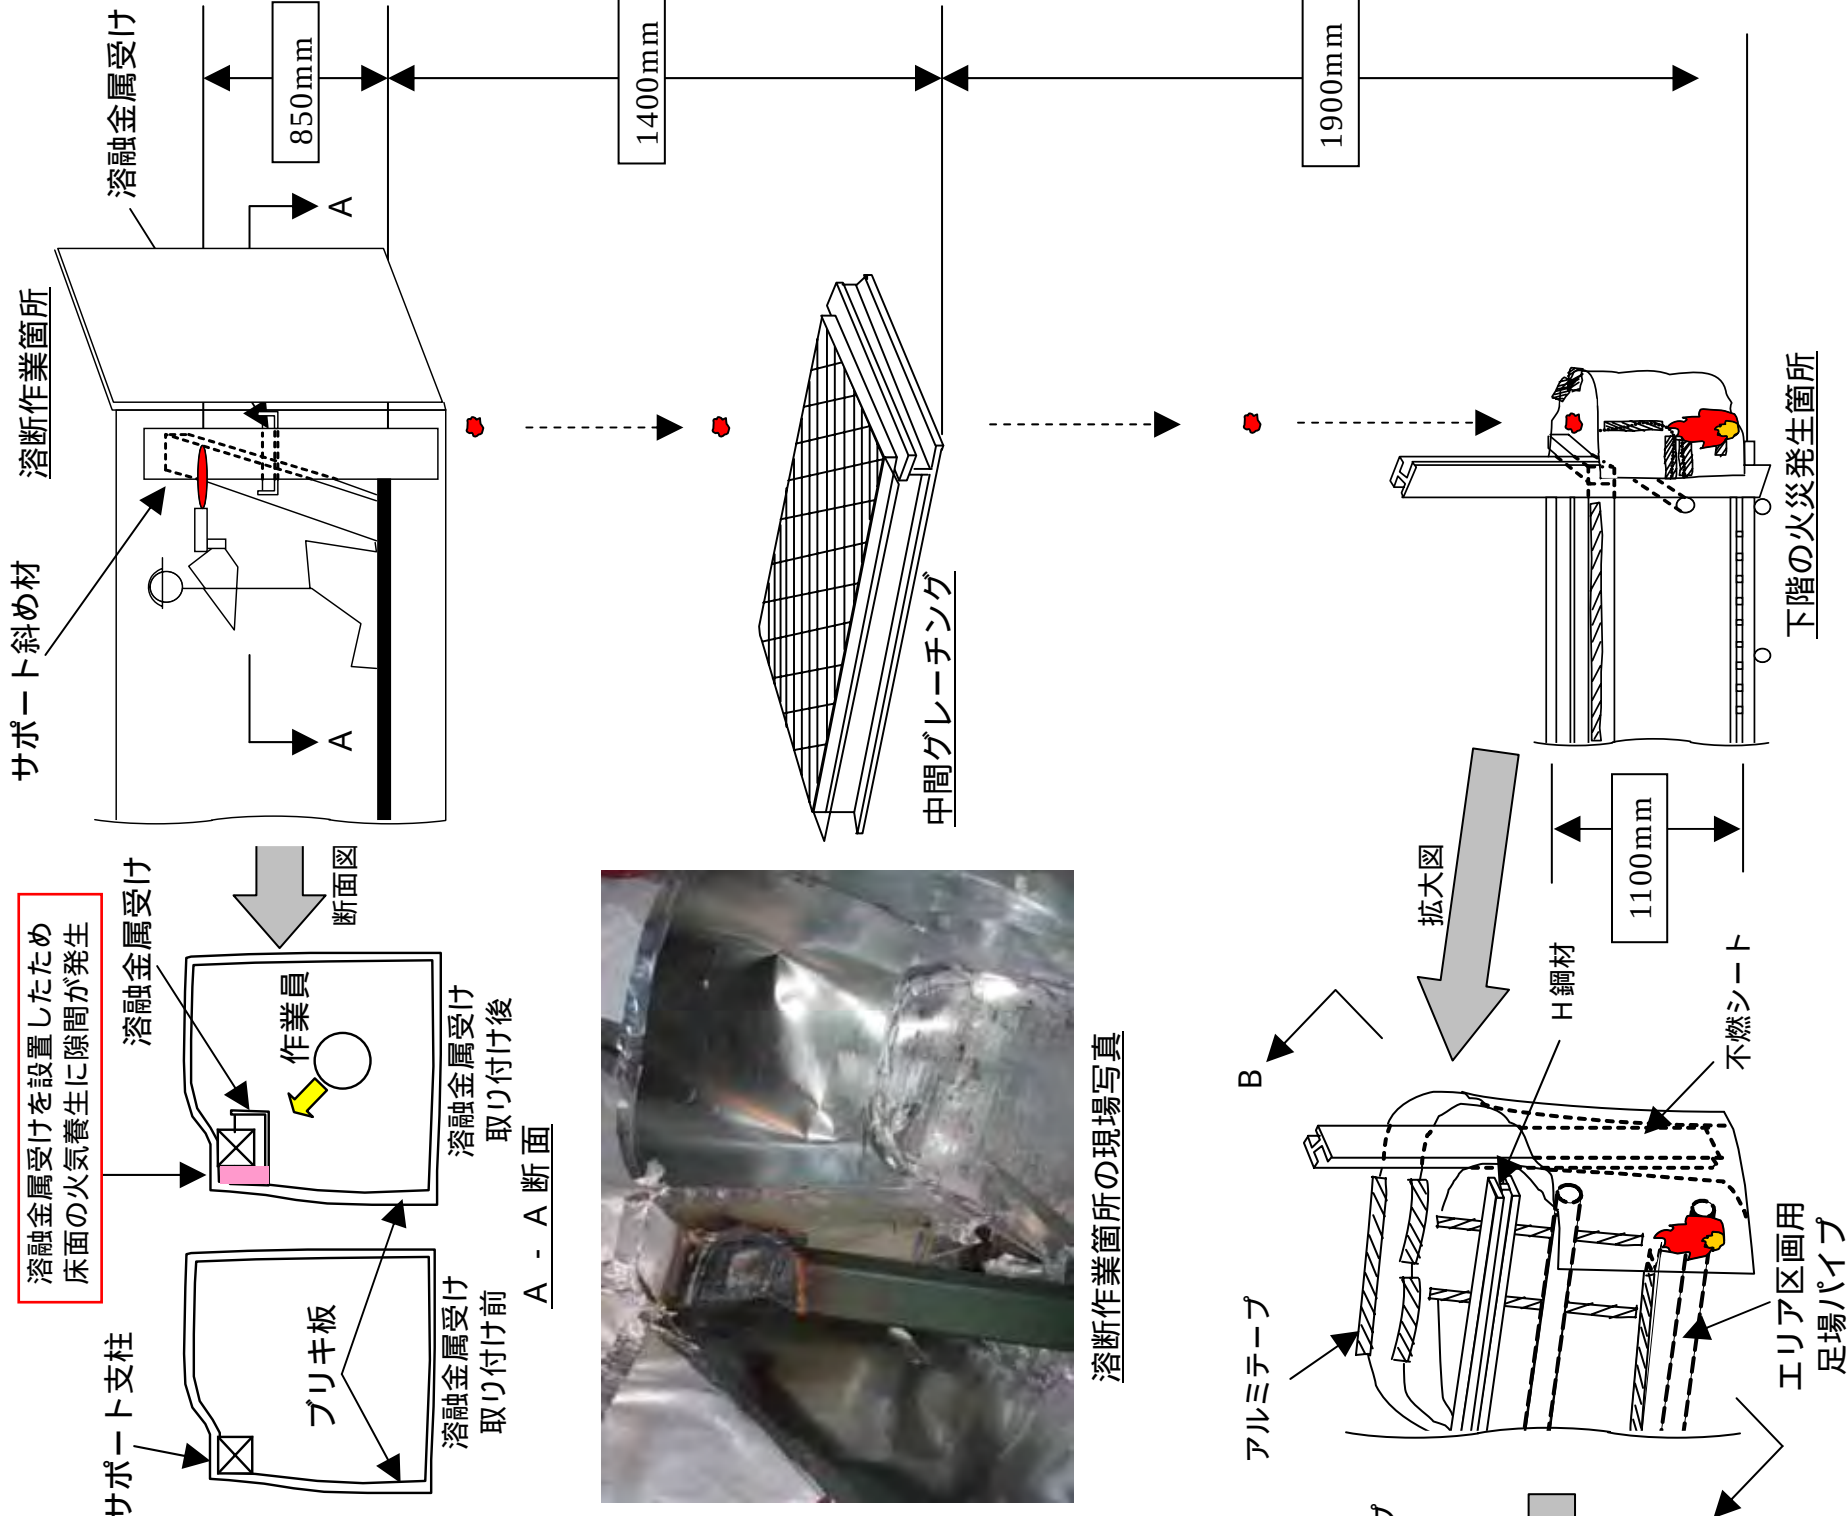
## 溶断作業箇所現場写真

(4) 滴下した溶融金属が重ね合わせていた不燃シートのつなぎ合わせに使用していたアルミテープの接着面に滴下し着火した。

(5) その後、アルミテープと近傍にあった番線の被覆が燃えたが、他の設備等への延焼はなかった。

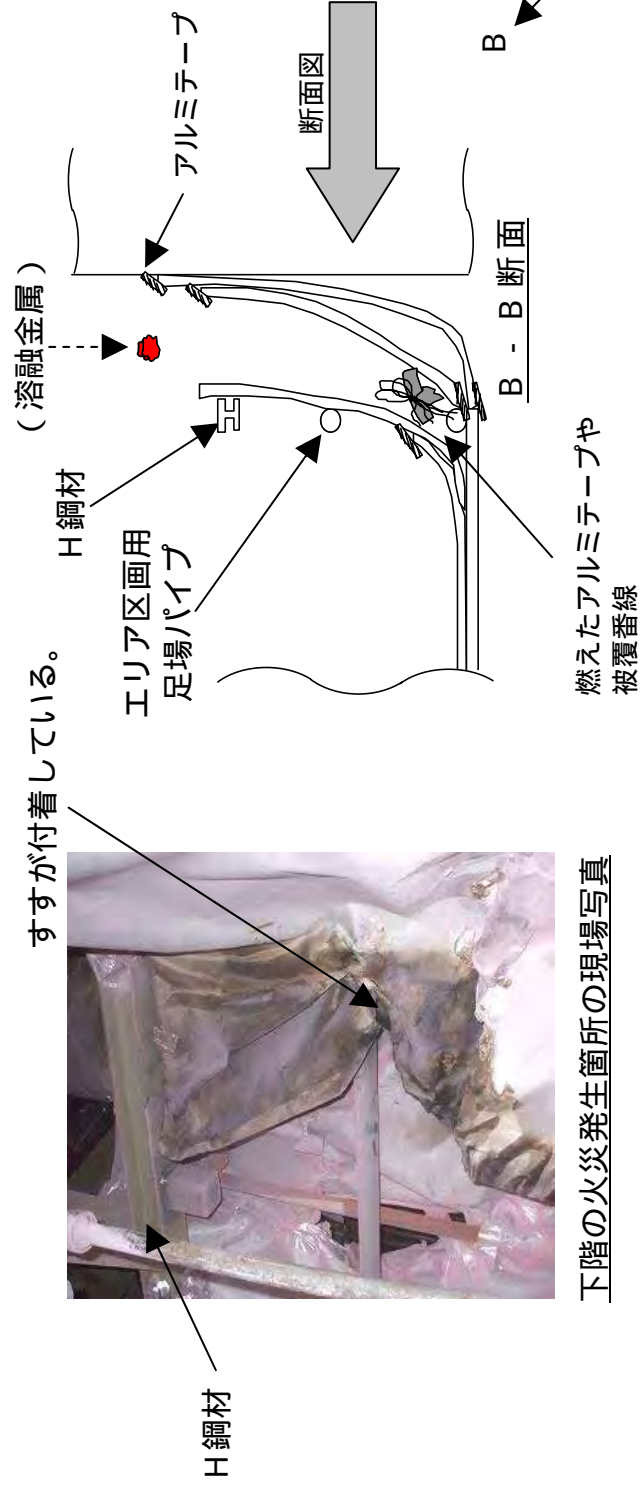
## 下階の火災発生箇所の現場写真

燃えたアルミテープや  
被覆番線
