女川原子力発電所3号機 第5回定期検査の状況 (平成21年4月分)

女川原子力発電所3号機 主要機器点検情報(平成21年4月)

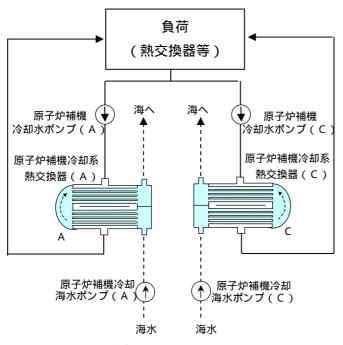
No.1(改) (平成21年3月分)

報告時期、報告 No .	件 名	作業終了日	備考
平成 2 1年 3 月分 N o . 1 (改)	原子炉補機冷却系熱交換器伝 熱管の減肉について	4月10日	添付 - 3
