女川原子力発電所2号機 第10回定期検査の状況

(平成21年6月分)

女川原子力発電所 定期検査・主要機器点検情報

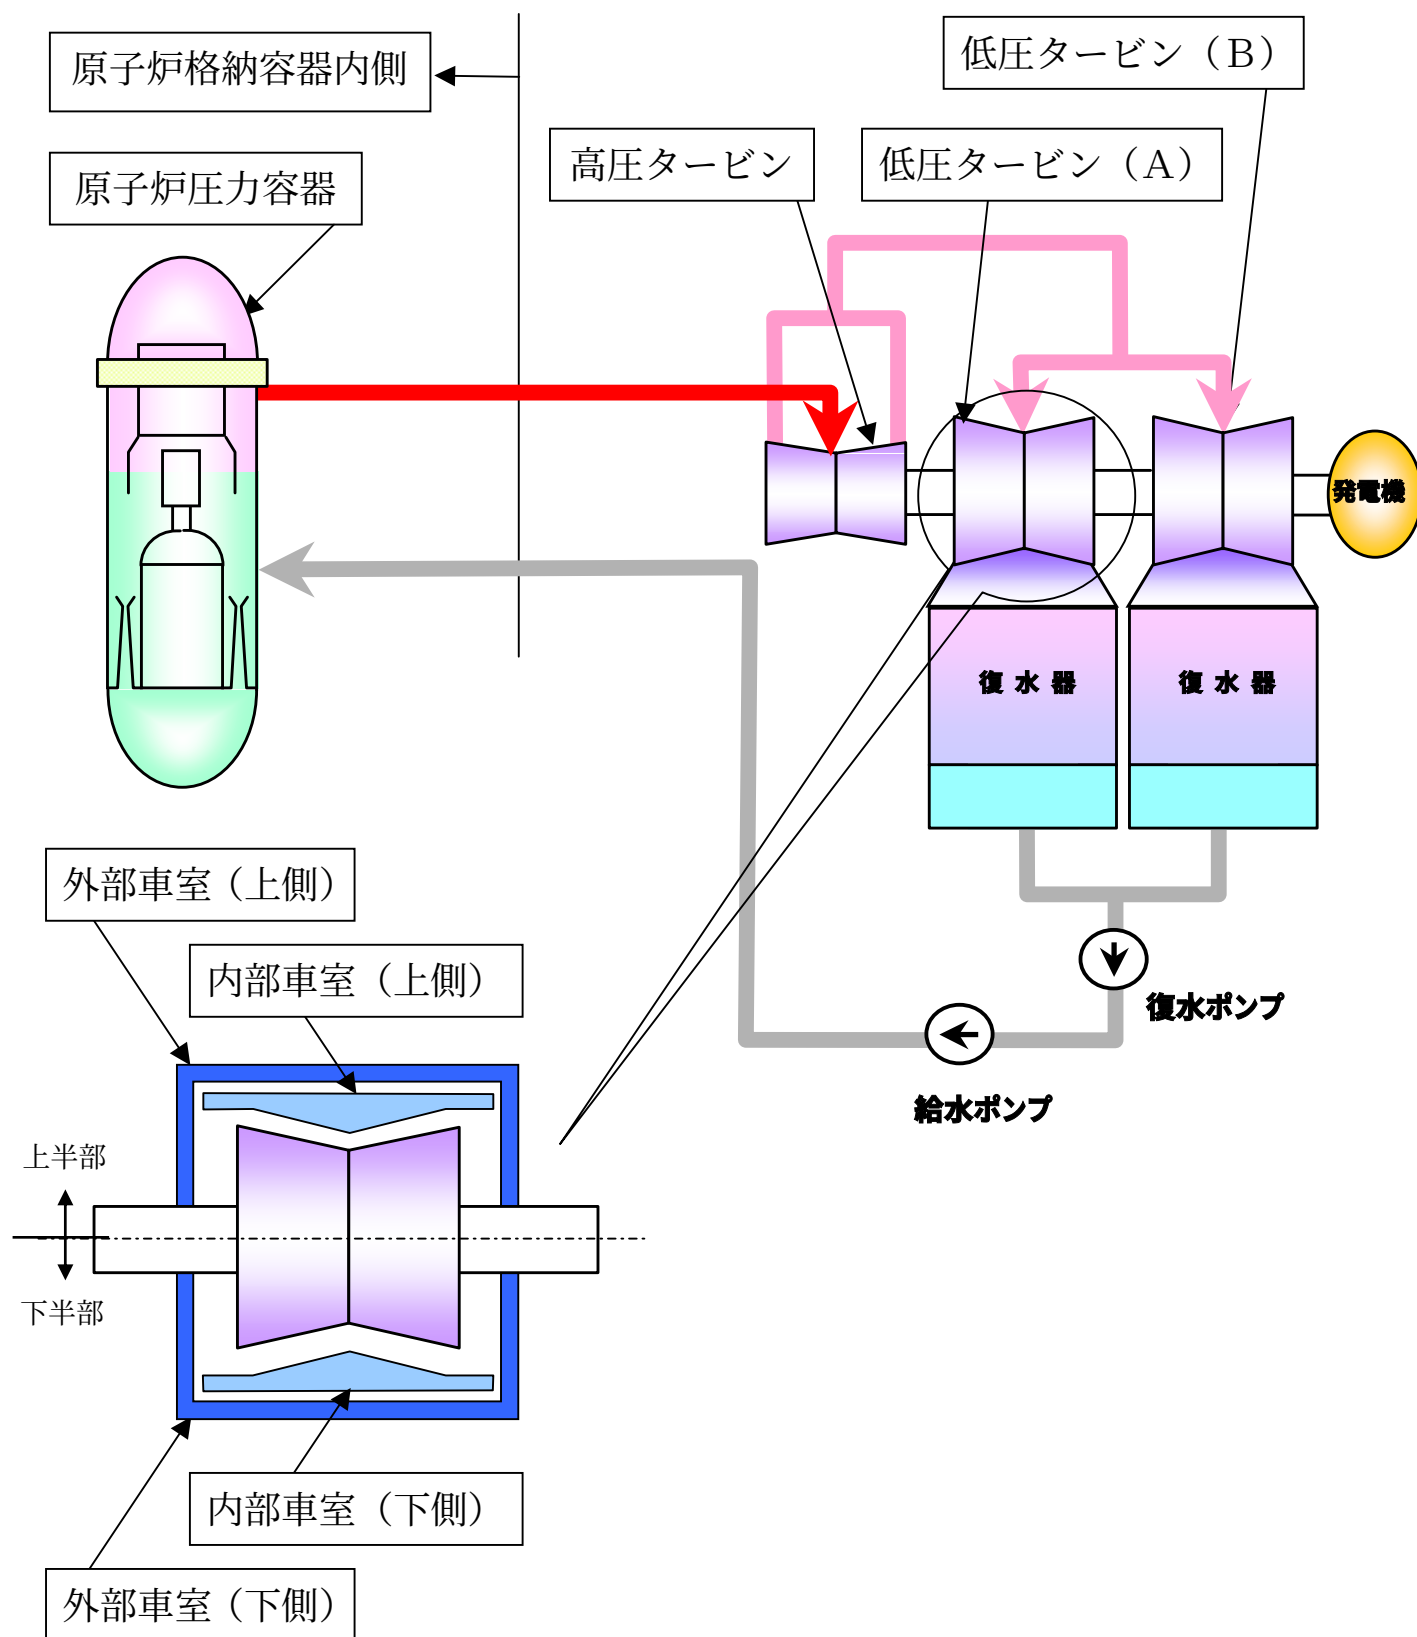
## 低圧タービン概略図

| 設備名 | 設備区分 | 実施内容 | 検査区分 | 概要 |
|---|---|---|---|---|
| 蒸気タービン | △ | 開放検査 | 定 | <ul style="list-style-type: none"> <li>・ 蒸気タービン開放検査において、低圧タービン（A）の溶接部等について浸透探傷検査を実施したところ、判定基準を超えるひびを発見しました。</li> <li>・ なお、車室表面に確認されたひびは、製造過程で内部に生じた気泡等が蒸気流によって浸食され、表面に現れたものであり、異常なものではありません。</li> <li>・ ひびが確認された部位については、必要に応じてひびの除去、溶接補修するなど、適切な補修を実施します。</li> </ul> <p>（詳細については、個別情報 No. 1 参照）</p> |

<table><tr><td colspan="2" rowspan="2">確認箇所</td><td rowspan="2">箇 所 数</td><td colspan="2">ひび等の大きさ</td></tr><tr><td>隔板</td><td>上半部</td><td>1</td><td>約70mm</td><td>—</td></tr><tr><td>内部車室</td><td>下半部（内側）</td><td>14</td><td>約1.5mm～<br/>約130mm</td><td>—</td></tr></table>

○：ひびを確認した部位

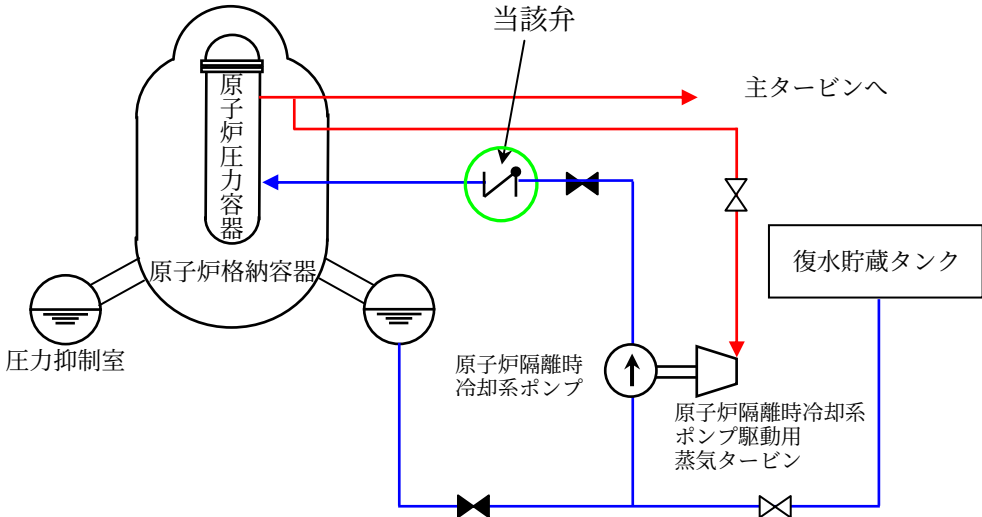
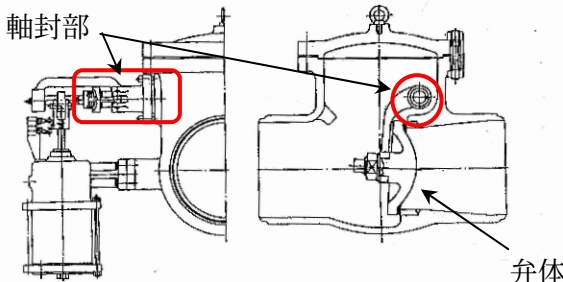
| 所 見 | <ul style="list-style-type: none"><li>原子炉隔離時冷却系注入ライン試験可能逆止弁（以下、「当該弁」という。）の外観点検を実施したところ、現場の弁開度計が全閉位置を示していないことを発見しました（6月10日）。</li><li>その後の動作試験においても弁開度計が全閉位置を示さなかったことから、当該弁について分解点検を実施し、再度、動作試験を行い問題のないことを確認しました（6月23日）。</li><li>全閉しなかった原因は、当該弁軸封部の摺動抵抗の影響によるものと推定しています。</li><li>なお、本事象は、プラント運転中に定期的実施している動作確認試験において、当該弁の開動作に問題がないことを確認していることから、原子炉隔離時冷却系の機能に影響を与えるものではありません。</li></ul> | | | | | |

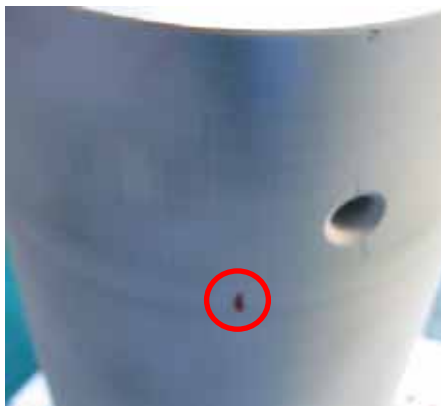
| 所見 | <div><div><div>・ 非常用ディーゼル発電機（A）号機の分解点検において、浸透探傷検査※を実施したところ、ピストンピンに判定基準を超える指示模様を発見しました（6月25日）。</div><div>・ 原因は、製造過程で内部に生じた傷等が、運転による経年的な摩耗により表面に現れたものと推定しています。</div><div>・ プラント運転中に定期的に行っている運転確認試験において、非常用ディーゼル発電機の性能に影響を与えるものではないことを確認しておりますが、当該ピストンピンについては、本定期検査中に新品に取替えを実施します。</div></div><div>※浸透探傷検査とは非破壊検査の一種で、探傷剤を使用してひび等を見つける検査。</div></div> | | | | |
| <div><div><div><div>シリンダーヘッド</div><div>ピストン</div><div>ピストンピン</div><div>ピストン接続</div></div><div></div><div><div></div><div><div>ピストンピン指示模様状況写真<br/>(長さ約7mm)</div><div>○：指示模様</div></div></div><div>非常用ディーゼル機関 断面図</div></div></div> | | | | | |

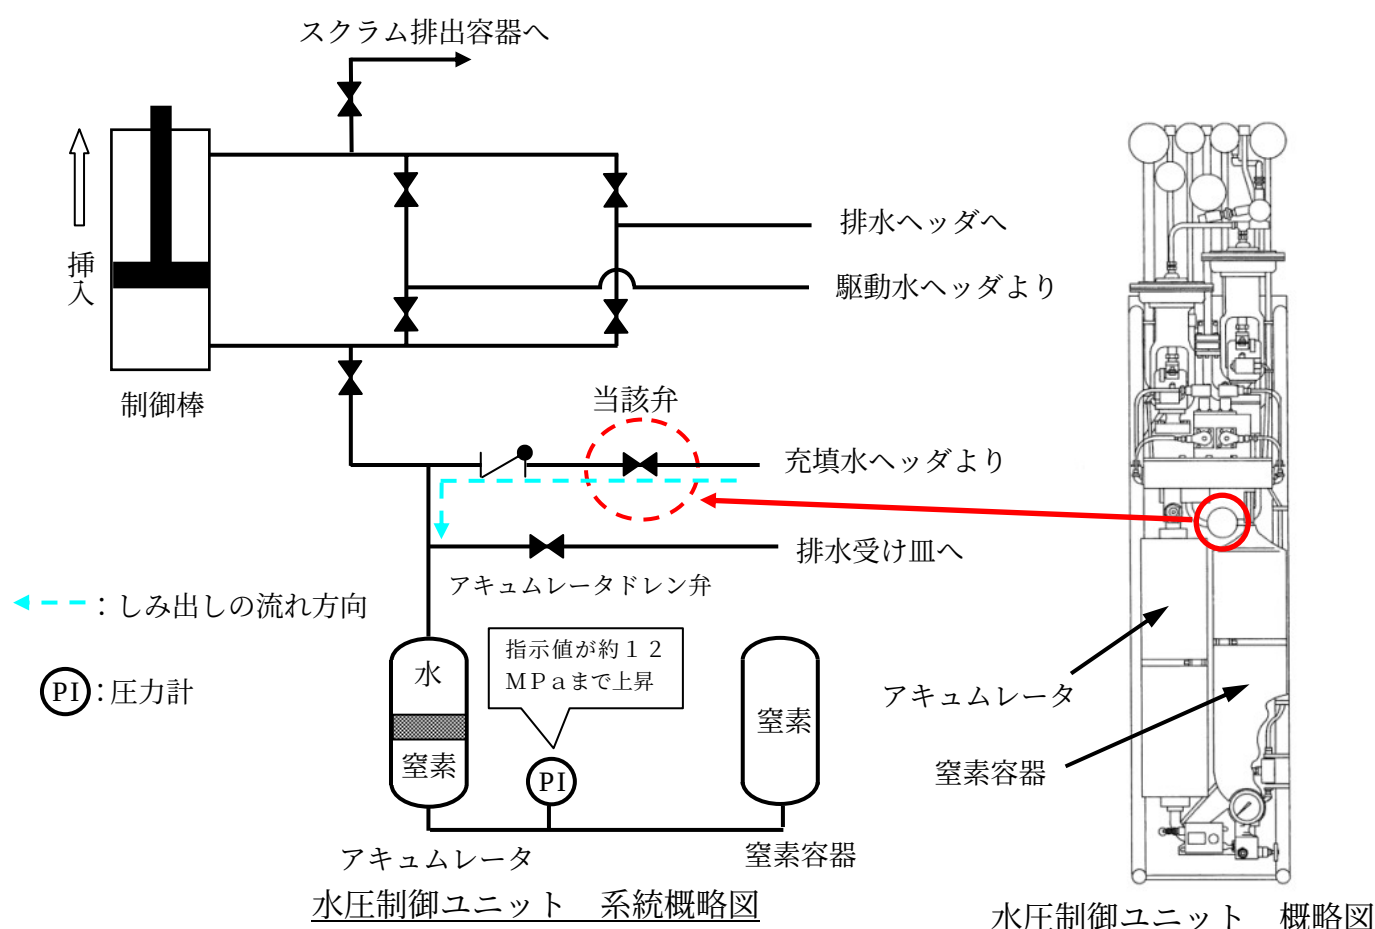
| 所 | 見 | <ul style="list-style-type: none"><li>平成 2 1 年 3 月 2 8 日、制御棒駆動水圧系水圧制御ユニットのアクムレータ充填水配管止め弁（以下、「当該弁」という。）から充填水が下流側へしみ出し、アクムレータに供給された事象について、当該弁の分解点検を行ったところ、弁体および弁座シート面に水垢等によるものと思われる汚れが確認されたことから、手入れを行い復旧しました（4月 2 8 日）。</li><li>その後、漏えい試験を実施し、しみ出しが無くなったことを確認しました（6月 2 9 日）。</li><li>本事象は、制御棒駆動水圧系水圧制御ユニットを系統から隔離した後、アクムレータの圧力を抜いて約 8 MP a としたにもかかわらず、アクムレータの圧力が約 1 2 MP a まで上昇しているのを発見したものです。アクムレータドレン弁を開操作して排水受け皿へ排水し、圧力を約 8 MP a に復旧しました。</li><li>なお、当該弁は通常運転時は全開であることから、安全上問題はありません。</li></ul> | | | | |

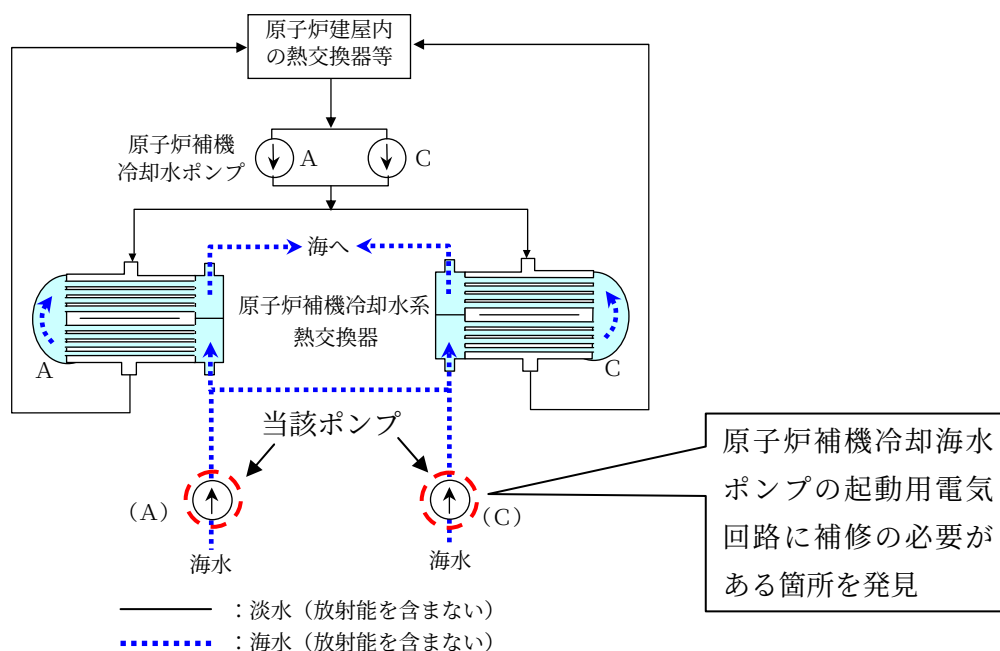
原子炉補機冷却海水系(A)系 系統概略図

| 所 | 見 | <div><div><div>・ 平成 2 1 年 3 月 3 0 日に発見された、原子炉補機冷却海水ポンプ起動用電気回路について、補修を実施しました。（6 月 2 5 日）</div><div>・ 本事象は、当社東通原子力発電所 1 号機の原子炉補機冷却海水ポンプ（以下、「当該ポンプ」という。）において、発電所の外部電源および所内電源の喪失時に起動する非常用ディーゼル発電機による電源が万一喪失した場合、当該ポンプの操作スイッチを一度停止位置にすると、電源復旧後に起動位置にしても当該ポンプが起動できない電気回路の構成となっていたものであり、女川原子力発電所 2 号機についても調査したところ、同様の回路構成となっていることを確認したものです。</div><div>・ なお、当該ポンプが起動できない事象は、非常用ディーゼル発電機による電源が喪失後の復旧過程においてはじめて顕在化されるものであり、通常運転時や通常想定される外部電源および所内電源の喪失時における当該ポンプの起動に影響を与えるものではありませんでした。</div></div></div> | | | | |

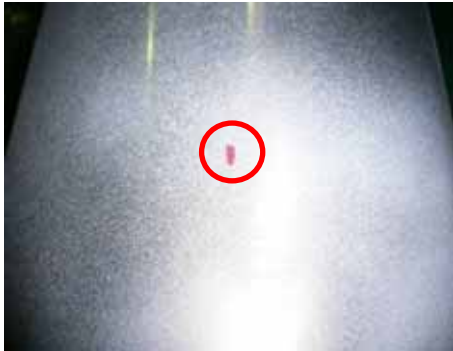
| 所 見 | <div>・ 平成21年5月19日、非常用ディーゼル発電機（B）号機の分解点検において浸透探傷検査*を実施したところ、ピストンピンに判定基準を超える指示模様を確認していましたが、当該ピストンピンを新品に取替え、その後、試運転を行い問題が無いことを確認しました（6月13日）。</div> <div>・ 原因は、製造過程で内部に生じた傷等が、運転による経年的な摩耗により表面に現れたものと推定しています。</div> <div>・ なお、本事象は、プラント運転中に定期的に行っている運転確認試験において、非常用ディーゼル発電機の性能に影響を与えるものではないことを確認しております。</div> <div>※ 浸透探傷検査とは非破壊検査の一種で、探傷剤を使用してひび等を見つける検査。</div> | | | | |
| <div><div></div><div></div><div><p>シリンダーヘッド</p><p>ピストン</p><p>ピストンピン</p><p>ピストン接続</p><p>非常用ディーゼル機関 断面図</p><p>ピストンピン指示模様状況写真<br/>(長さ約4mm)</p><p>○：指示模様</p></div></div> | | | | | |
