女川原子力発電所2号機 第10回定期検査の状況

(平成21年8月分)

女川原子力発電所 定期検査・主要機器点検情報

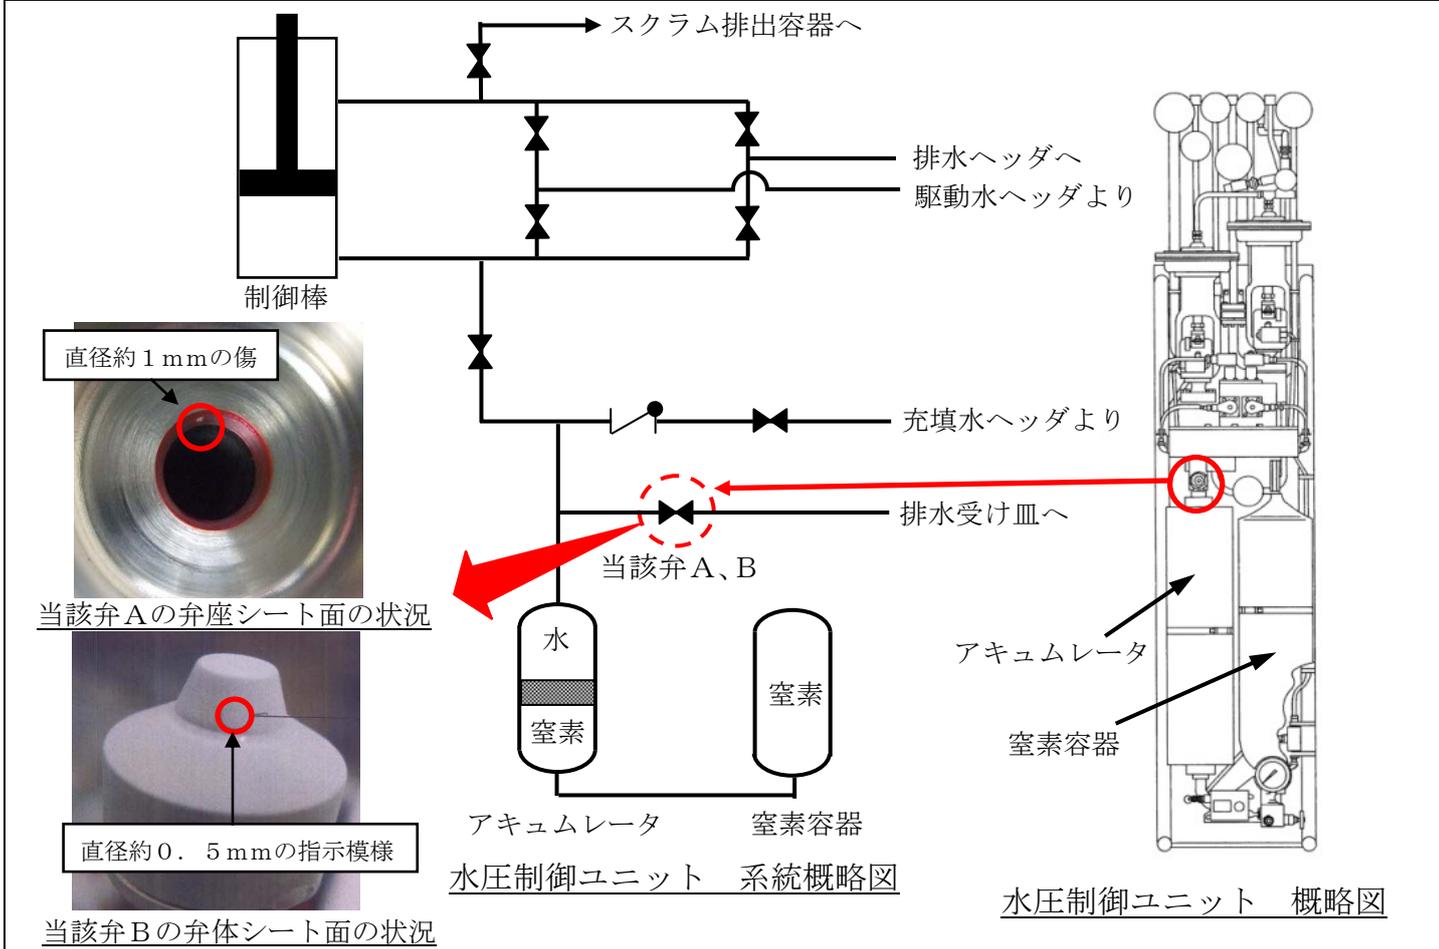
No. 4 (改)

- 平成21年5月13日、制御棒駆動水圧系水圧制御ユニットのアキュムレータドレン弁 (以下、「当該弁A」という。) の分解点検を実施したところ、弁座シート面に傷が確認されたことから、弁座について手入れを実施して継続使用することにしました (8月31日)。
- また、他のユニットのアキュムレータドレン弁 (以下、「当該弁B」という。) の浸透探傷検査*を実施したところ、弁体シート面に指示模様が確認されたことから、弁体について新品に取替えを実施しました (5月14日)。
- 原因は、異物が入り込み、当該弁A、Bの開閉操作をしたことにより生じたものと推定しました。
- なお、当該弁A、Bは、点検後の水張り時において全閉とし、しみ出しがないことを確認していることから安全上問題はありません。

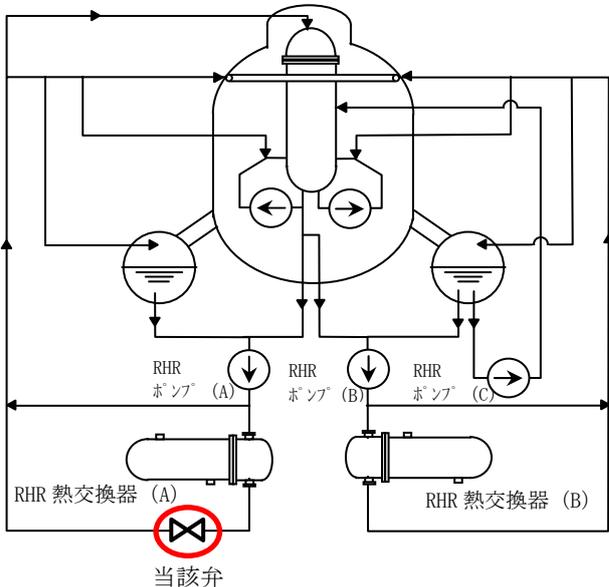
<p style="text-align: center;">残留熱除去系(RHR)系統図</p>

号機	2号機	定期検査	第10回定期検査
件名	残留熱除去系熱交換器(A) 出口弁の弁棒の指示模様について (対応結果)		
月日	平成21年7月1日(水)	発生	発見 確認
場所	原子炉建屋	設備	残留熱除去系
		設備区分	安全上重要なシステム
設備概要	<p>残留熱除去系(RHR)は、原子炉を停止した後に、原子炉より発生する崩壊熱を除去・冷却するための機能や、冷却材喪失事故時には非常用炉心冷却系として原子炉へ冷却水を注入する機能等を有するシステムです。</p>		
所見	<ul style="list-style-type: none"> 平成21年7月1日、残留熱除去系熱交換器(A) 出口弁(以下、「当該弁」という。)の分解点検において浸透探傷検査*を実施したところ、弁棒に2箇所(以下、「当該弁」という。)の判定基準を超える指示模様が確認されたことから、弁棒について新品に取替えを実施しました(8月4日)。 なお、この指示模様は、当該弁の開閉動作に影響を与えるものではありません。 <p>* 浸透探傷検査とは、非破壊検査の一種で、探傷剤を使用してひび等を見つける検査。</p>
