女川原子力発電所1号機 第19回定期検査の状況

(平成22年3月分)

女川原子力発電所1号機は、平成22年2月23日より第19回定期検査を実施しております。

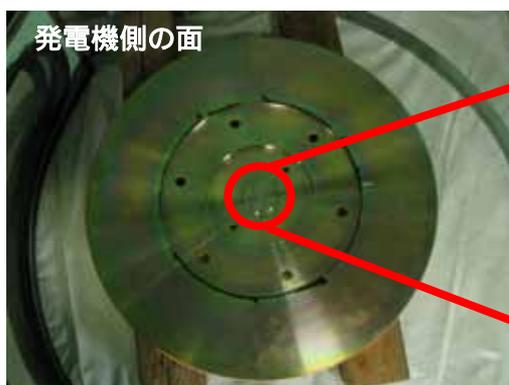
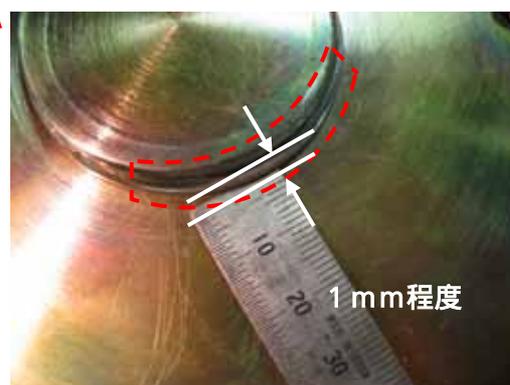
速度検出用歯車結合部

| 所見 | <ul style="list-style-type: none"> 非常用ディーゼル発電機(A)の分解点検を実施していたところ、発電機の軸端部に取り付けられている速度検出用の歯車の結合部に幅1mm程度の削れを発見しました(3月2日)。 歯車の結合部が削れた原因については、調査中です。 プラント運転中に定期的に行っている運転確認試験において、非常用ディーゼル発電機の性能に影響を与えるものではないことを確認しておりますが、当該歯車については、本定期検査中に新品に取替えを実施します。 | | |

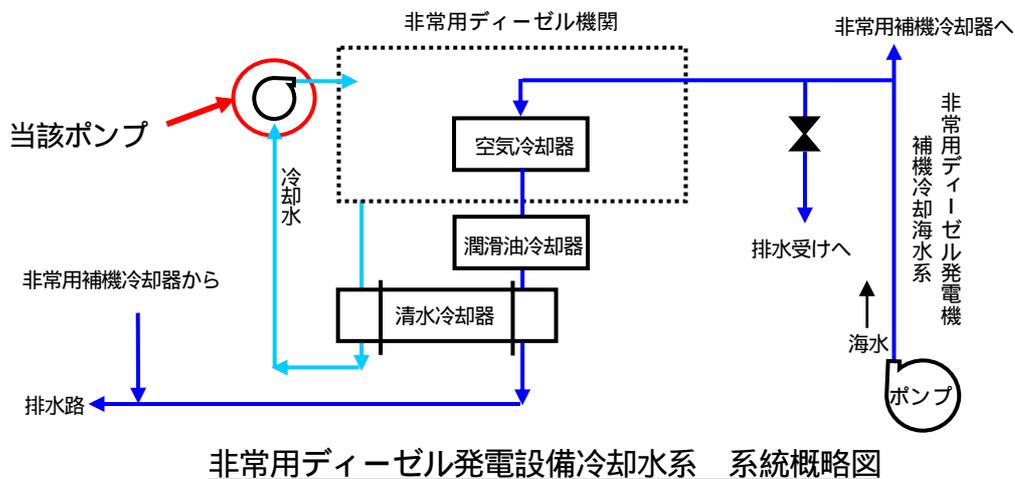
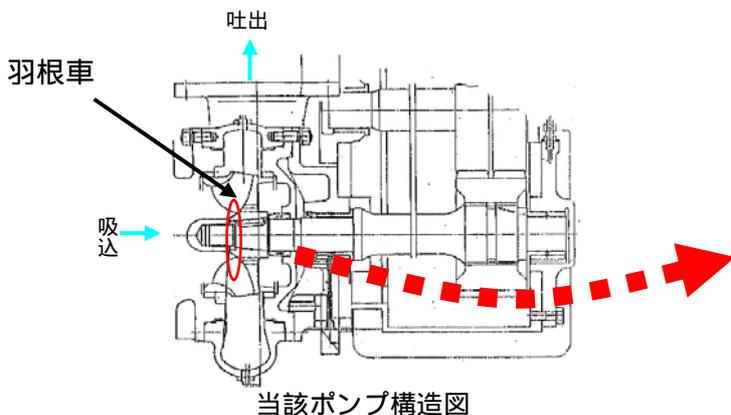
当該ポンプ構造図
○: 指示模様発見箇所

| 所 見 | <ul style="list-style-type: none"> 非常用ディーゼル発電機(A)機関付清水ポンプ(以下、「当該ポンプ」という。)の分解点検において、浸透探傷検査を実施したところ、羽根車に判定基準を超える指示模様を発見しました(3月12日)。 プラント運転中に定期的に行っている運転確認試験において、非常用ディーゼル発電機の性能に影響を与えるものではないことを確認しておりますが、当該ポンプの羽根車については、指示模様に対する確認、評価を実施します。 <p>浸透探傷検査とは非破壊検査の一種で、探傷剤を使用してひび等を見つける検査。</p> | | | | |

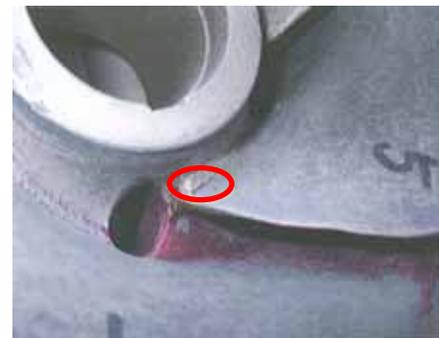
当該ポンプ羽根車指示模様状況写真
(長さ約7mm)
○: 指示模様

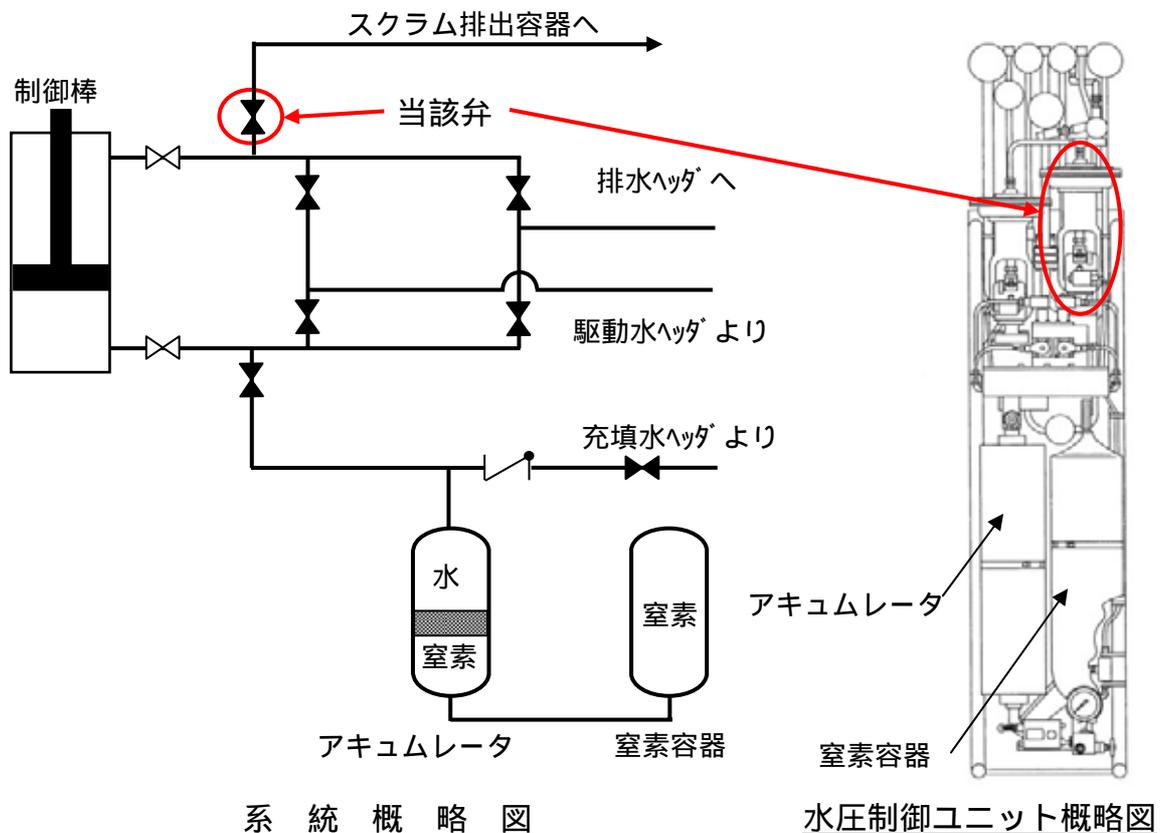
| 所見 | <ul style="list-style-type: none"> ・ 89ユニットある制御棒駆動水圧系水圧制御ユニット内のスクラム出口弁（以下、「当該弁」という。）の漏えい試験を実施したところ、5ユニットの当該弁に判定基準を超える下流側へのしみ出しが発生しました（3月12日）。 ・ しみ出しが発生した5ユニットの当該弁を分解点検したところ、弁体および弁座シート面に水垢によるものと思われる汚れが確認されました。 ・ 今後、しみ出しが確認された当該弁について手入れ等を行い、シート部の漏えい試験を実施します。 ・ なお、本事象は、制御棒挿入、引抜き操作に影響を与えるものではありません。 | | | | |

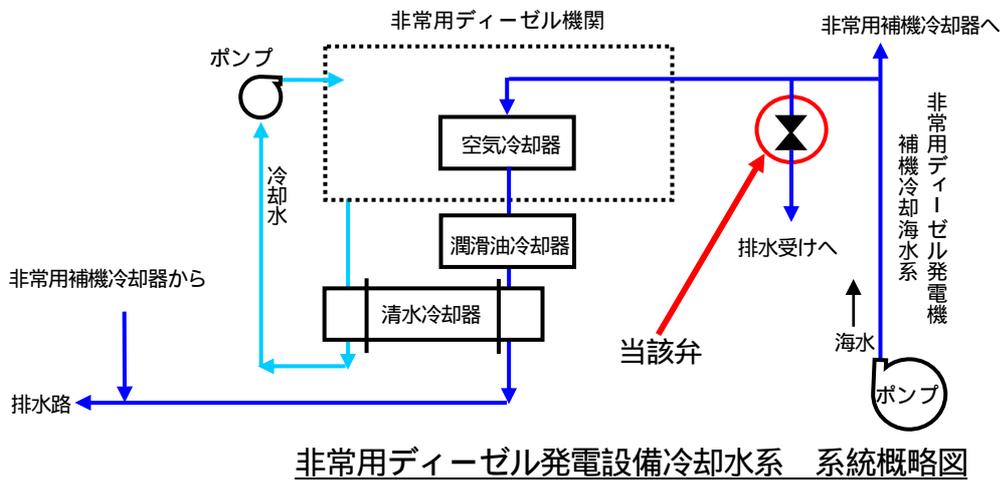
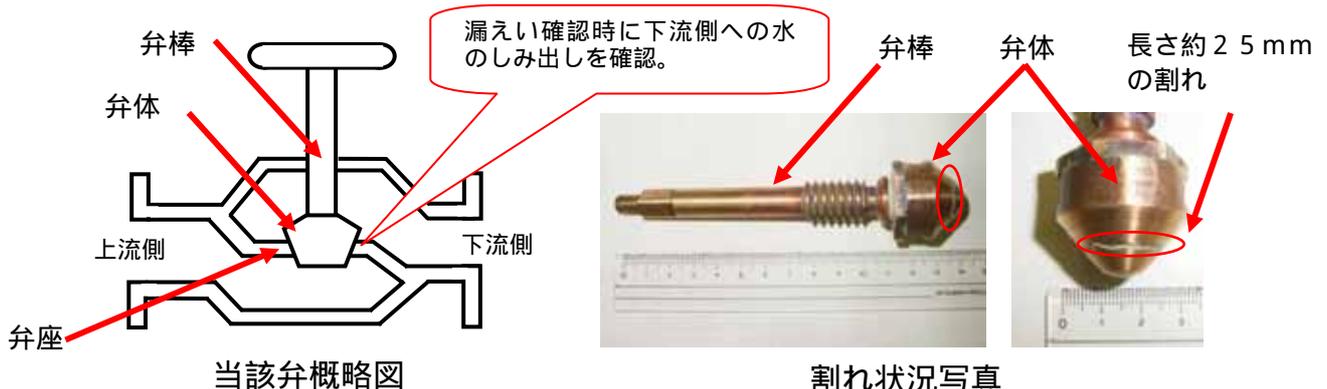
| 所 見 | <ul style="list-style-type: none"> ・ 本定期検査中に分解点検を実施した非常用ディーゼル発電機(A)二次冷却水ラインベント弁(以下、「当該弁」という。)について、分解後の目視点検および浸透探傷検査により弁体等に問題がないことを確認し、組立てを実施しました(3月29日)。 ・ その後、分解点検の一環である弁単体での漏えい確認において、下流側へのしみ出しを確認したことから、当該弁を再度分解したところ、弁体に割れが発生していることを発見しました(3月29日)。 ・ 弁体の割れは、組立て前の点検では確認されていないことから、組立て後に発生したものと推定しています。 ・ 本定検期間中に当該弁一式の取替えを実施します。 <p style="margin-left: 20px;">浸透探傷検査とは非破壊検査の一種で、探傷剤を使用してひび等を見つける検査。</p> | | | | |

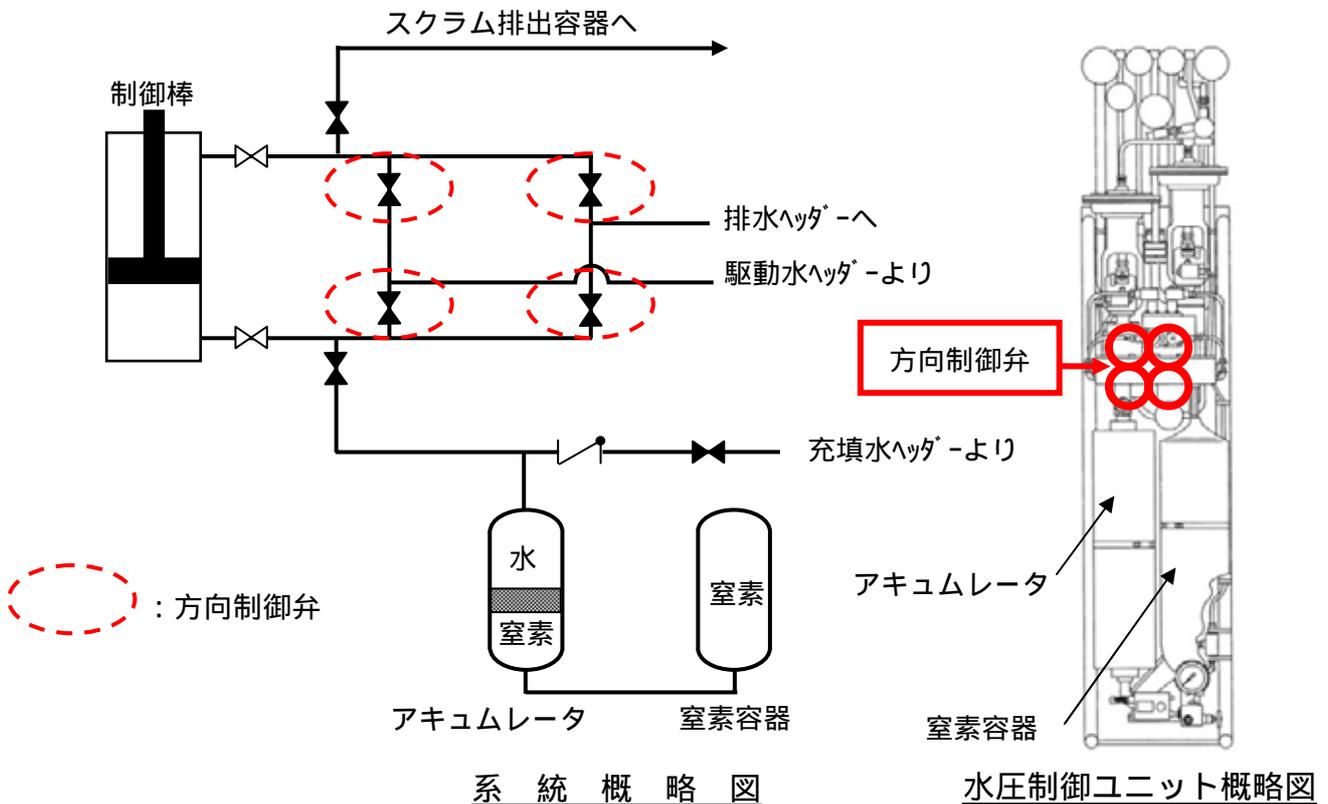
- 平成22年2月23日、制御棒駆動水圧系水圧制御ユニットの方向制御弁の取付部から水が漏れ、床面に滴下(約30cm×約30cm)しているのを発見したため、他のユニットの方向制御弁の取付部について確認を行ったところ、11ユニットににじみが確認されたことから、計12ユニットの周辺を養生しました。その後、方向制御弁を分解して内部の目視点検を行い、傷、異物が無いことを確認しました(2月23~28日)。
- 分解時に取り外した消耗品等について調査した結果、本来の仕様と異なる部品が方向制御弁に組み込まれていたことが判明しました(3月10日)。
- 水漏れが発生した原因は、前回の定期検査時において、方向制御弁に部品を組み込む際、本来の仕様と異なった部品を組み込んでしまったためと推定しました。
- 仕様が異なっていた部品について、本来の仕様の部品へ取替えました(4月5日)。
- なお、漏れいした水から放射能は検出されず、本事象による外部への放射性物質の放出はありませんでした。
- また、本事象は、制御棒挿入、引抜き操作に影響を与えるものではありません。
