女川原子力発電所 1号機 第19回定期検査の状況

(平成22年4月分)

女川原子力発電所 定期検査・主要機器点検情報

号機	1号機	定期検査	第19回定期検査							
件名	ほう酸水注入系アキュムレータ配管接合部の傷について									
月日	平成22年4月2日(金)、4月5日(月)			発生	発見 確認					
場所	原子炉建屋	設備	ほう酸水注入系	設備区分	安全上重要な系統					
設備概要	ほう酸水注入系とは、何らかの理由で制御棒を原子炉内へ挿入することができない場合、原子炉内へ中性子吸收材(ほう酸水)を注入することにより原子炉を安全に停止させる設備です。									
所見	<ul style="list-style-type: none"> ほう酸水注入系の分解点検を実施したところ、ほう酸水注入系アキュムレータと配管の接合部にらせん状の傷を発見しました(A系:4月5日、B系:4月2日)。 原因は、機器の分解、組み立て時に当該配管接合部が摺動し、傷がついたものと考えられます。 プラント運転中に定期的に実施している運転確認試験において、ほう酸水注入系の性能に影響を与えるものではないことを確認しておりますが、当該配管接合部については本定期検査中に手入れを行い、必要に応じて新品に取替えます。

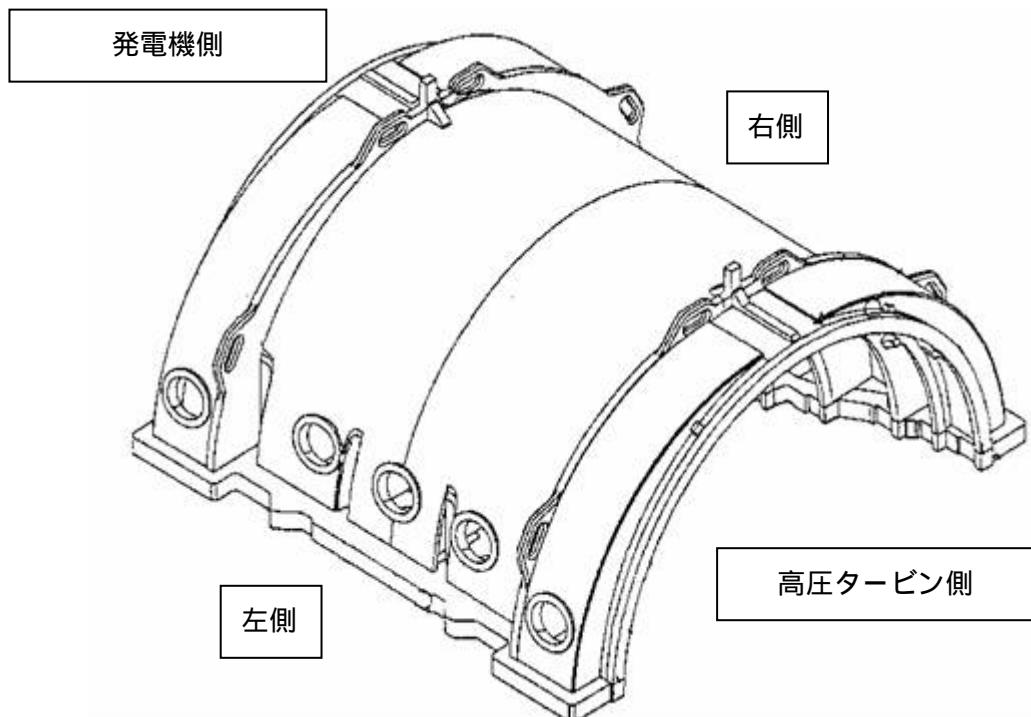
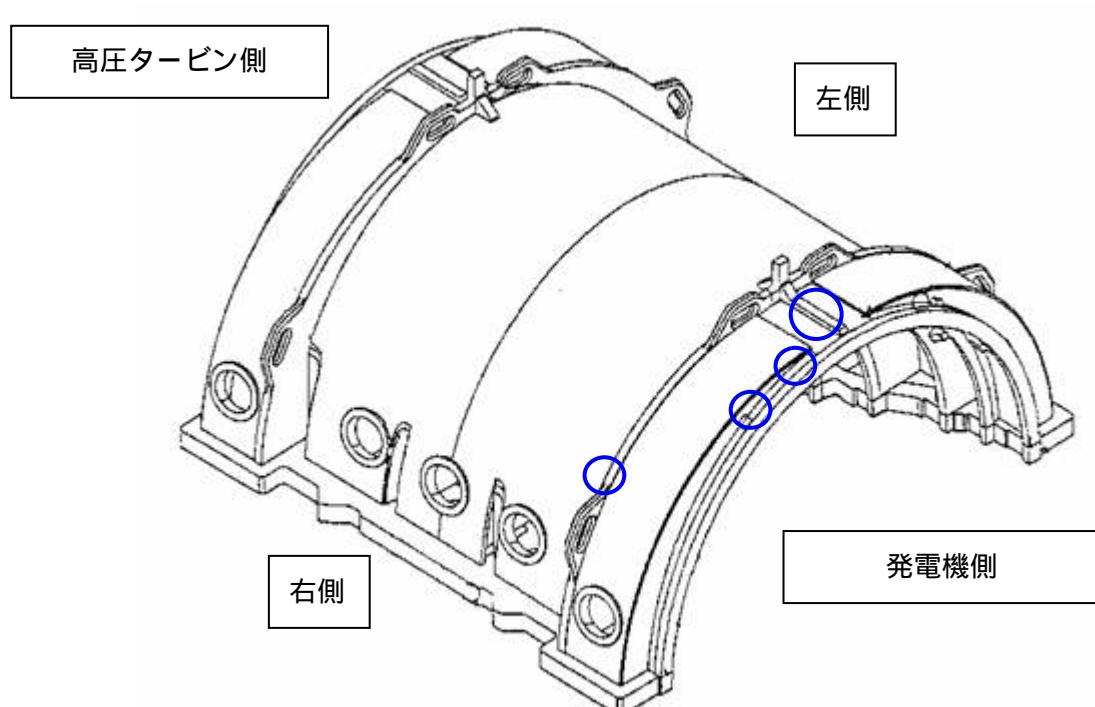
低圧タービン（A）内部車室上半部外側

号 機	1号機	定期検査	第19回定期検査																											
件 名	低圧タービン(A)(B)車室部、隔板および噴口におけるひび等について																													
月 日	平成22年3月16日～4月16日		発 生	発 見 確 認																										
場 所	タービン建屋	設 備	蒸気タービン	設備区分 それ以外の系統																										
設備概要	<p>蒸気タービン設備は、高圧タービン1台と低圧タービン2台で構成されており、原子炉で発生した蒸気でタービンを回して発電機を回転させる設備です。車室とは、タービン翼等を覆っている構造物であり、低圧タービンは内部車室と外部車室の二重構造となっています。</p>																													
所 見	<ul style="list-style-type: none"> 蒸気タービン開放検査において、低圧タービン(A)(B)の溶接部等について浸透探傷検査を実施したところ、下表のとおり判定基準(線状で1mm、円形で直径4mm)を超えるひび等を発見しました(3月16日～4月16日)。

<table><tr> <th rowspan="2">確認箇所</th> <th rowspan="2">箇所数</th> <th colspan="2">ひび等の大きさ</th> </tr><tr> <td rowspan="3">低圧タービン(A)</td> <td>内部車室</td> <td>88</td> <td>長さ約5mm～約50mm 直径約5mm～約30mm</td> </tr></table>

<ul style="list-style-type: none"> なお、確認されたひび等は、製造過程で内部に生じた気泡等が蒸気流によって浸食され、表面に現れたものであり、異常なものではありません。 ひび等が確認された部位については、必要に応じて本定期検査中にひび等の除去、溶接補修を実施します。 <p>浸透探傷検査とは非破壊検査の一種で、探傷剤を使用してひび等を見つける検査</p>				確認箇所	箇所数	ひび等の大きさ		線状(長さ)	円形(直径)	低圧タービン(A)	内部車室	88	長さ約5mm～約50mm 直径約5mm～約30mm	外部車室	41	長さ約5mm～約40mm 直径約5mm～約20mm	隔板および噴口	2	長さ約5mm 直径約7mm	低圧タービン(B)	内部車室	110	長さ約3mm～約40mm 直径約5mm～約15mm	外部車室	30	長さ約8mm～約30mm 直径約5mm～約30mm	隔板および噴口	4	長さ約6mm 直径約6mm～約15mm
確認箇所	箇所数	ひび等の大きさ																												
		線状(長さ)	円形(直径)																											
低圧タービン(A)	内部車室	88	長さ約5mm～約50mm 直径約5mm～約30mm																											
	外部車室	41	長さ約5mm～約40mm 直径約5mm～約20mm																											
	隔板および噴口	2	長さ約5mm 直径約7mm																											
低圧タービン(B)	内部車室	110	長さ約3mm～約40mm 直径約5mm～約15mm																											
	外部車室	30	長さ約8mm～約30mm 直径約5mm～約30mm																											
	隔板および噴口	4	長さ約6mm 直径約6mm～約15mm

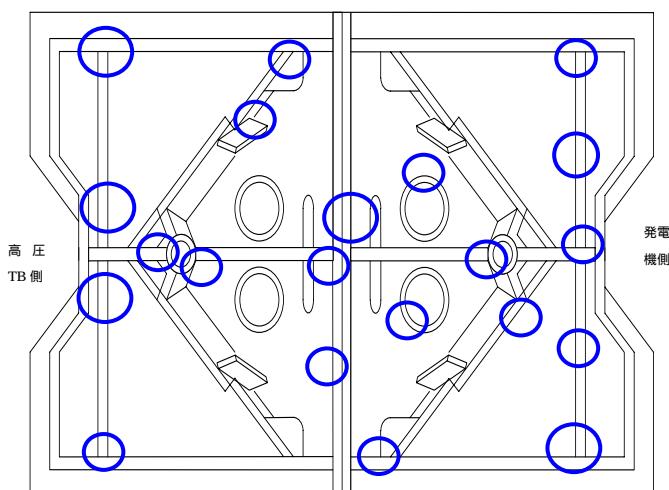
低圧タービン(A) 外部車室上半部

<table><tr> <th rowspan="2">確認箇所</th> <th rowspan="2">箇所数</th> <th colspan="2">ひび等の大きさ</th> </tr><tr> <td>外部車室</td> <td>41</td> <td>長さ約5mm～約40mm 直径約5mm～約20mm</td> </tr></table>

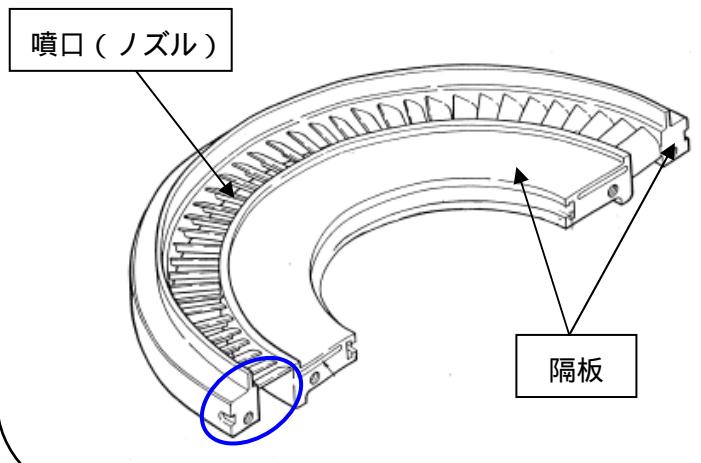
隔壁、噴口上半部、下半部

<table><tr> <th rowspan="2">確認箇所</th> <th rowspan="2">箇所数</th> <th colspan="2">ひび等の大きさ</th> </tr><tr> <td>隔板および噴口</td> <td>2</td> <td>長さ約5mm 直径約7mm</td> </tr></table>

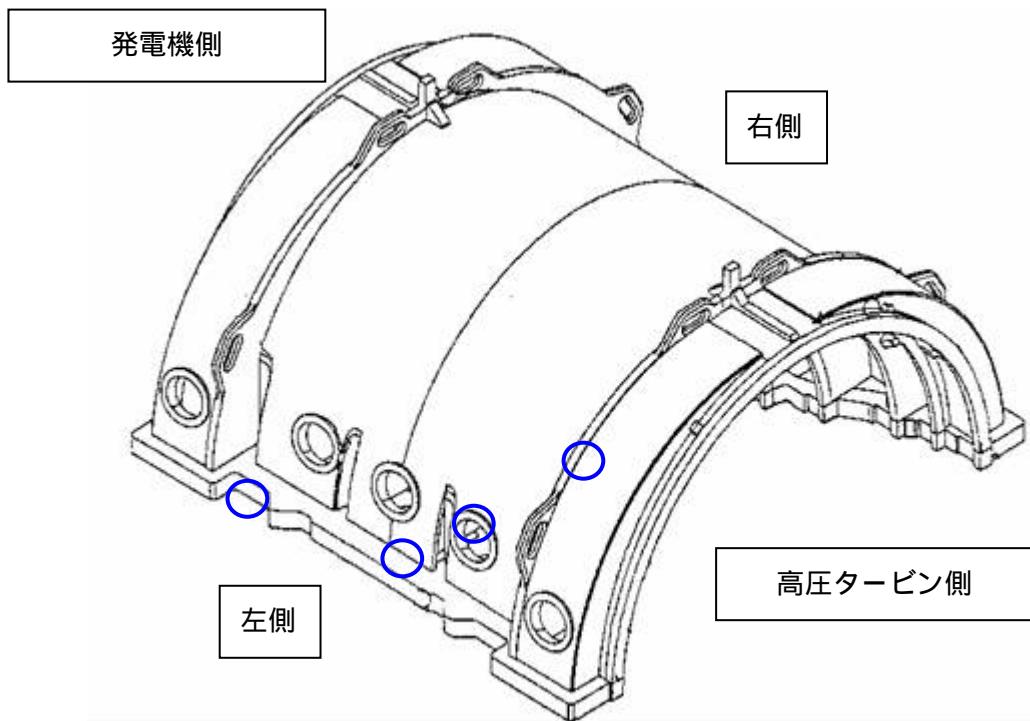
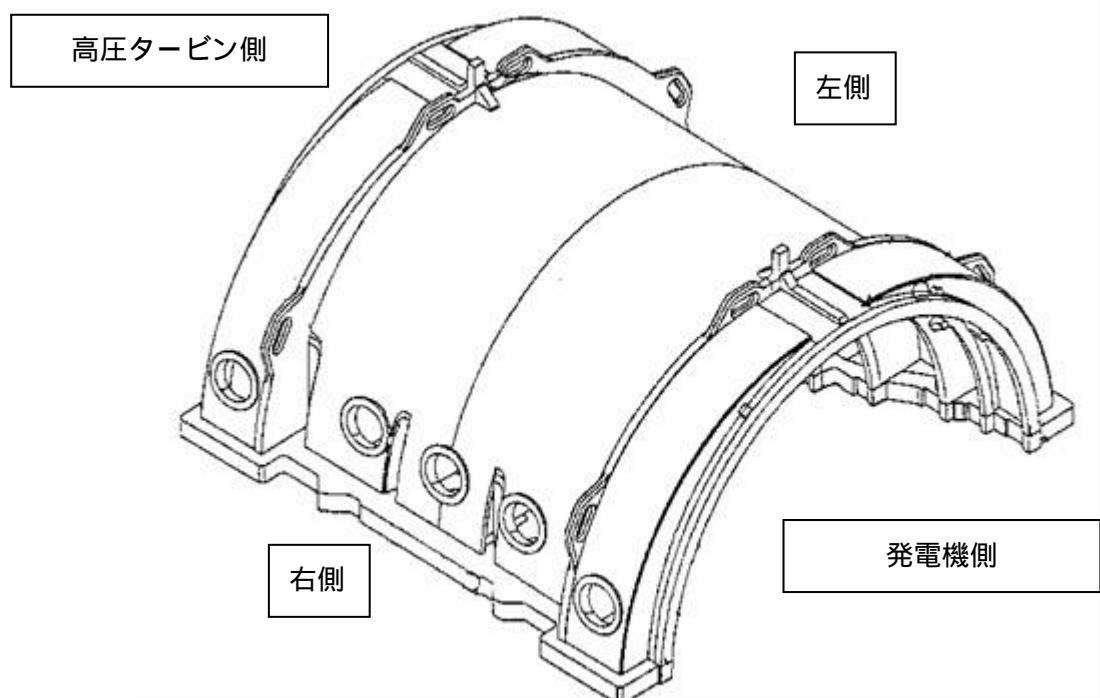
低圧タービン（B）内部車室上半部外側

<table><tr> <th rowspan="2">確認箇所</th> <th rowspan="2">箇所数</th> <th colspan="2">ひび等の大きさ</th> </tr><tr> <td rowspan="3">低圧タービン(B)</td> <td>内部車室</td> <td>110</td> <td>長さ約3mm～約40mm 直径約5mm～約15mm</td> </tr></table>

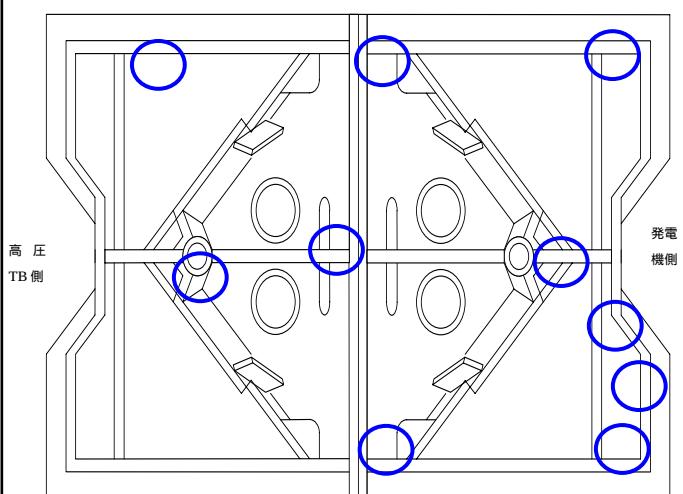
低圧タービン（B）外部車室上半部

<table><tr> <th rowspan="2">確認箇所</th> <th rowspan="2">箇所数</th> <th colspan="2">ひび等の大きさ</th> </tr><tr> <td>外部車室</td> <td>30</td> <td>長さ約8mm～約30mm 直径約5mm～約30mm</td> </tr></table>

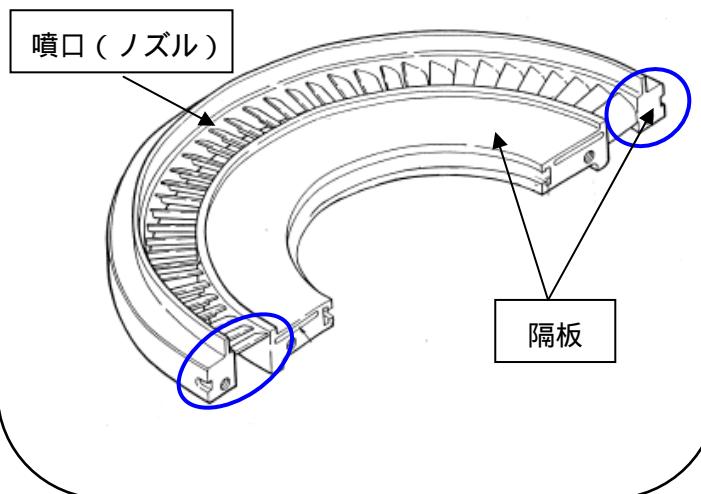
隔板、噴口上半部、下半部

<table><tr> <th rowspan="2">確認箇所</th> <th rowspan="2">箇所数</th> <th colspan="2">ひび等の大きさ</th> </tr><tr> <td>隔板および噴口</td> <td>4</td> <td>長さ約6mm 直径約6mm～約15mm</td> </tr></table>

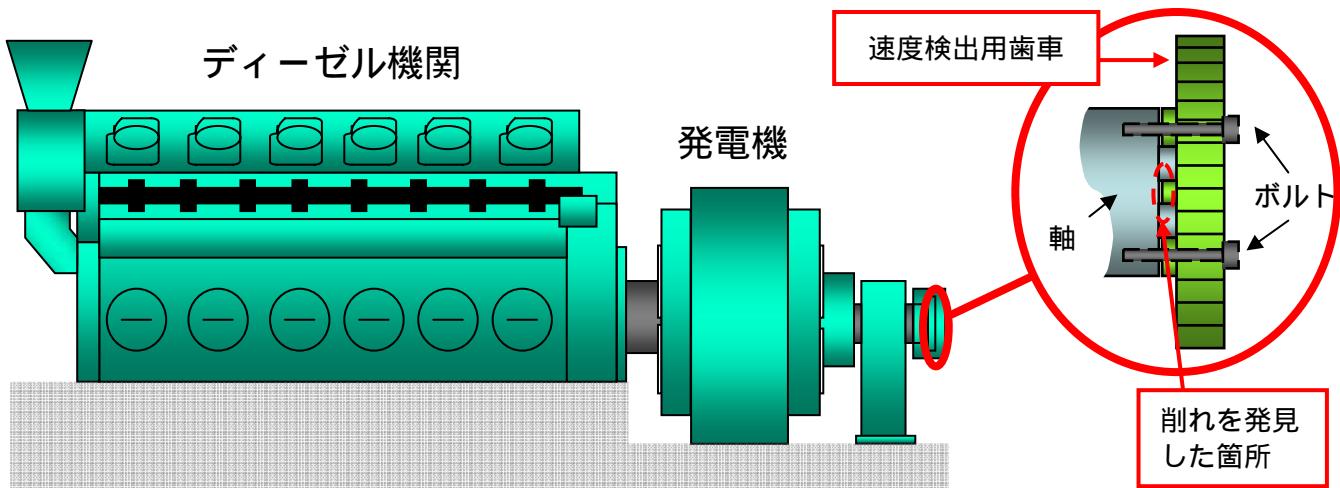
号 機	1号機	定期検査	第 19 回定期検査		
件 名	非常用ディーゼル発電機 (A) 速度検出用歯車結合部の削れについて (対応結果)				
月 日	平成 22 年 3 月 2 日 (火)			発 生	発 見 確 認
場 所	制御建屋	設 備	非常用ディーゼル 発電機	設備区分	安全上重要な 系統
設備概要	非常用ディーゼル発電機は、外部電源喪失時、安全に原子炉を停止させるために必要となる非常用電源を供給する電源設備で、2台設置されています。				
所 見	<ul style="list-style-type: none"> 非常用ディーゼル発電機 (A) の分解点検を実施していたところ、発電機の軸端部に取り付けられている速度検出用の歯車の結合部に幅 1 mm 程度の削れを発見しました (3 月 2 日)。 原因は、歯車組立時に、発電機軸端部のはめ合い部に歯車の結合部が斜めになり、乗り上げたままで歯車固定ボルトを締め込んだために生じたものと推定しております。 当該歯車について、新品に取替後、試運転を行い、異常がないことを確認しました。また、B 系の歯車についても異常がないことを確認しました。(4 月 21 ~ 26 日) なお、プラント運転中に定期的に実施している運転確認試験において、非常用ディーゼル発電機の性能に影響を与えるものではないことを確認しております。
