## 女川原子力発電所3号機 第6回定期検査の状況

(平成22年8月分)

## 女川原子力発電所 3 号機 主要機器点検情報（平成 22 年 8 月）

# 女川原子力発電所 定期検査・主要機器点検情報

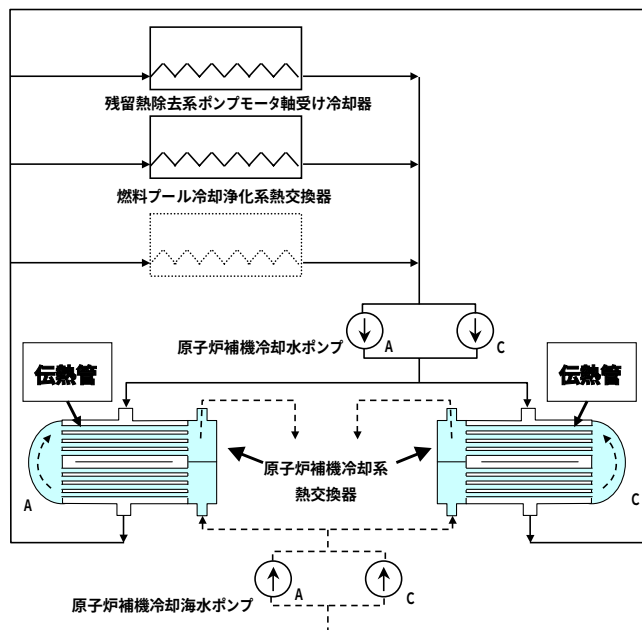
原子炉補機冷却系系統概略図

| 所 見 | | ・原子炉補機冷却系熱交換器（C）において渦流探傷検査※を行ったところ、伝熱管1，948本中3本について判定基準を超える減肉を確認しました（8月13日）。<br>・海生生物等の付着等により、系統水の流れが乱れることで伝熱管が減肉することは想定されているものであり、減肉が確認された伝熱管について新管に取替えを実施しました（8月14日）。<br>※渦流探傷検査とは非破壊検査の一種で、電気の流れを利用して細管等の小さな傷を検出する検査。 | | | | |

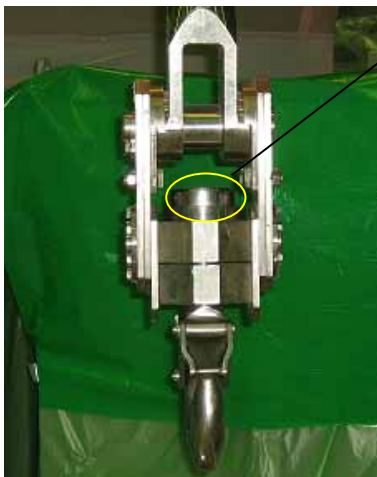
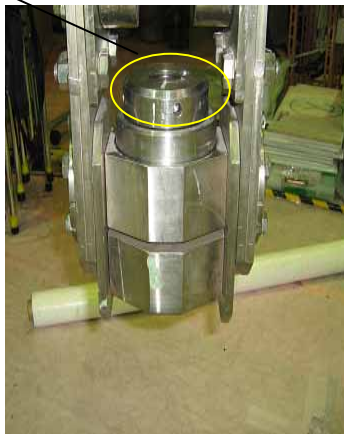
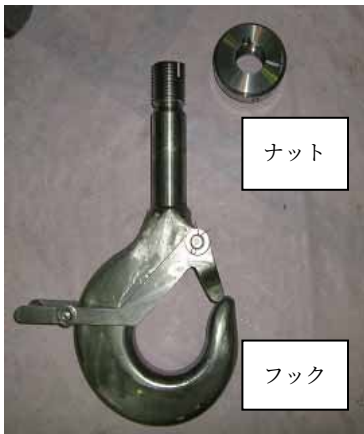
| 所 見 | <p>・原子炉ウェル※の水抜き後に残っている水を移送する作業を仮設の排水ポンプにより実施しておりました。その際、排水ポンプの振動から床面を保護するために、補巻クレーンにより、排水ポンプを床面から2cm程度吊り上げて運転していたところ、補巻クレーンのフック(以下、「補巻フック」という。)が約2mの高さから床面に脱落する事象が発生しました(8月21日)。</p> <p>・本事象による補巻フックおよび排水ポンプの損傷はありませんでした。</p> <p>・脱落した補巻フックなどの部品を確認したところ、補巻フックのナットの回り止め用のピンが無かったことから、ナットが緩み脱落したことを確認しました。これによる原子炉等への影響はありません。</p> <p>※原子炉ウェルとは原子炉圧力容器・原子炉格納容器の蓋を収納している空間。</p> | | | | |
| <div><div><div>ナットがゆるみ、フックが脱落した。</div><div><div>補巻フック全体図<br/>(健全な状態)</div></div><div><div>作業時脱落</div></div><div><div>補巻フック外観<br/>(脱落状態)</div></div><div><div>ナット</div><div>フック</div></div></div></div> | | | | | |

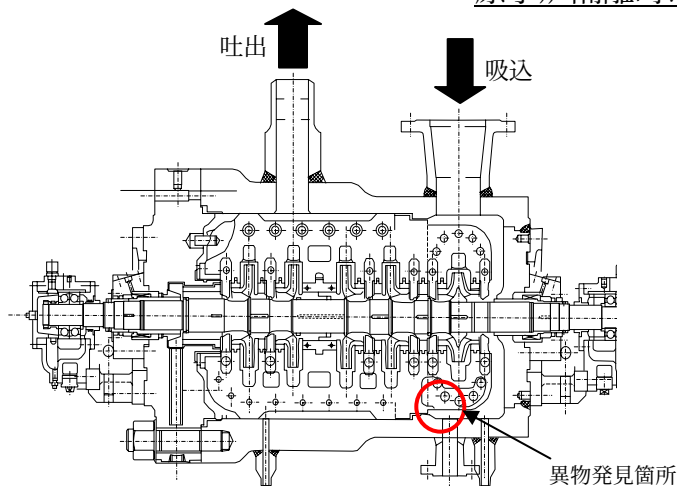
原子炉隔離時冷却系ポンプ断面図

| 所 | 見 | <div>・ 原子炉隔離時冷却系ポンプ（以下、「当該ポンプ」という。）の分解を実施したところ、内部に直径約30mm、厚さ約4mmの異物を確認しました（8月25日）。</div> <div>・ 異物は、建設時に設置した仮設配管に穴あけをした際の、切り出し片と推定しております。</div> <div>・ ポンプ羽根車、主軸等の確認を行った結果、傷等はないことから、当該ポンプの機能・性能に問題はありません。</div> | | | | |

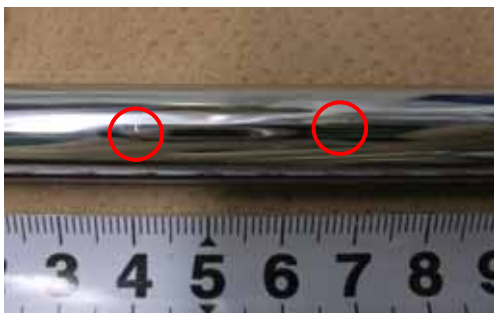
弁棒写真

| 所 | 見 | <div><div><div><div>・</div><div>137ユニットある制御棒駆動水圧系水圧制御ユニット内のスクラム出口弁※（以下、「当該弁」という。）の分解点検を実施したところ、2ユニットの当該弁弁棒摺動部に傷を確認しました（8月26日）。</div></div><div><div>・</div><div>原因については、傷が打痕傷であることから、弁取外し時や分解後の弁棒取扱い時において、周辺部材と弁棒が干渉したものと推定しております。</div></div><div><div>・</div><div>当該弁弁棒につきましては、引き続き使用可能ではありましたが、念のため新品に取替を行いました（8月27日）。</div></div></div><div>※スクラム出口弁とは、原子炉をスクラム（緊急停止）させる際に開状態となり、制御棒駆動機構上部室からの戻り水を排出するための弁です。</div></div> | | | | | |

○ 約1.5mmの打傷
