女川原子力発電所3号機 第6回定期検査の状況

(平成22年9月分)

女川原子力発電所 3号機 主要機器点検情報 (平成 22年 9月)

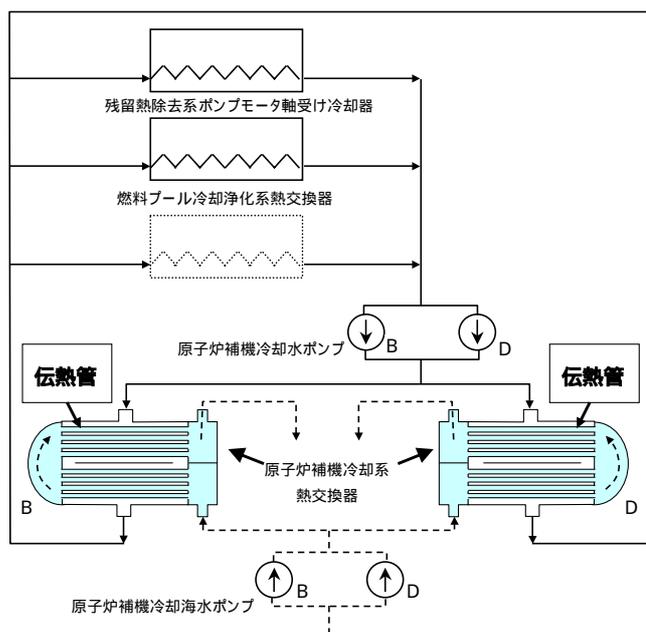
原子炉補機冷却系系統概略図

| 所見 | <ul style="list-style-type: none"> ・ 原子炉補機冷却系熱交換器(B)および(D)の渦流探傷検査を行ったところ、それぞれ1,948本ある伝熱管のうち、(B)において6本、(D)において3本に判定基準を超える減肉を確認しました((B):9月3日、(D):9月7日)。 ・ 海生物等の付着等により、伝熱管内の海水の流れが乱れることで伝熱管が減肉することは想定されているものであり、減肉が認められた伝熱管について新管に取替えを実施しました((B):9月6日、(D):9月8日)。 <p>渦流探傷検査とは非破壊検査の一種で、電気の流れを利用して細管等の小さな傷を検出する検査。</p> | | |

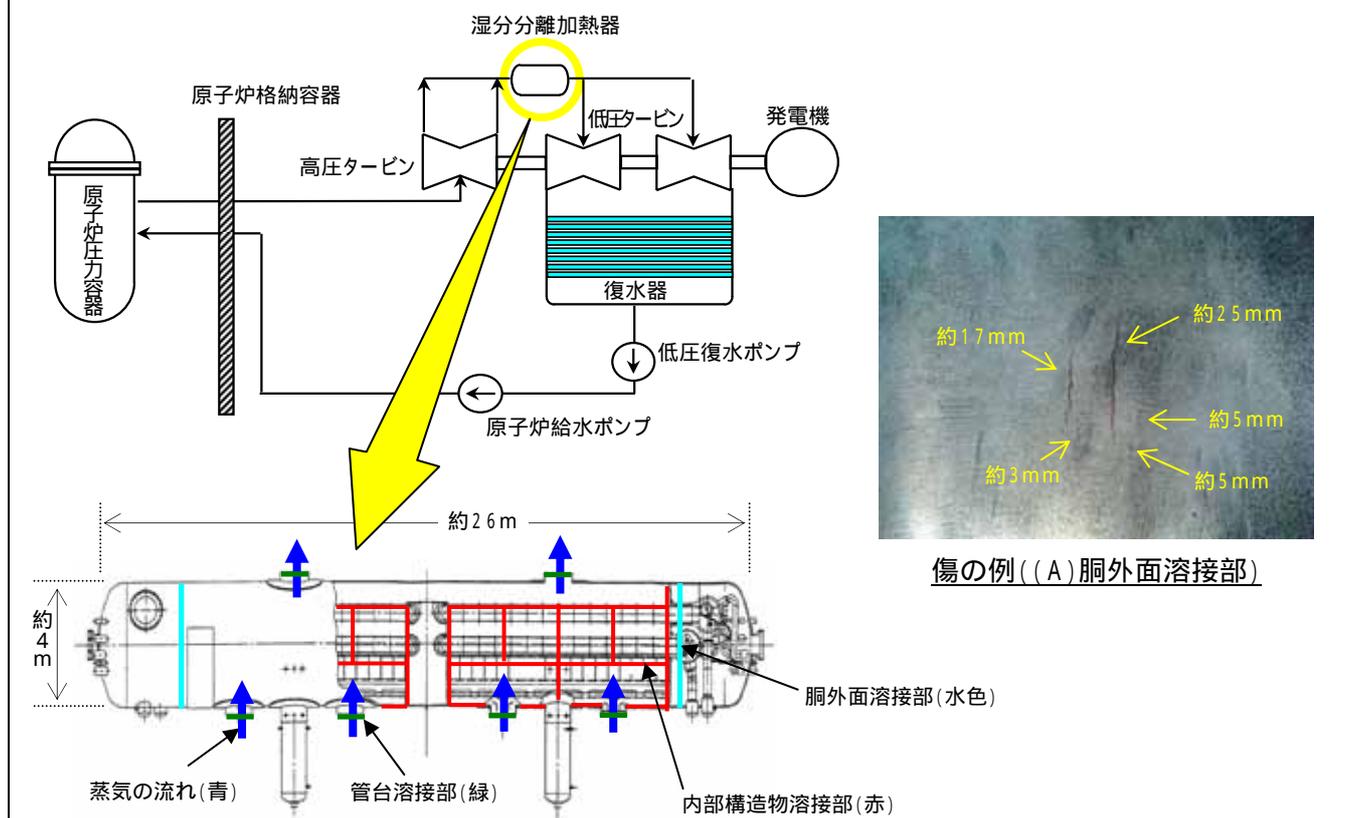
系統概略図

| 所見 | <ul style="list-style-type: none"> ・ 湿分分離加熱器(A)(B)の開放点検において、溶接部の浸透探傷検査を行ったところ、下記のとおり指示模様を発見しました。 ・ 胴外面溶接部において、(A)8箇所、(B)16箇所の指示模様(線状長さ最大25mm)を発見しました。 ・ 内部構造物溶接部において、(A)17箇所、(B)11箇所の指示模様(線状長さ最大5mm)を発見しました。 ・ 管台溶接部において、(A)3箇所、(B)7箇所の指示模様(線状長さ最大6mm)を発見しました。 ・ 指示模様が発見された溶接部については、傷の除去を行います。 <p>浸透探傷検査とは非破壊検査の一種で、探傷剤を使用してひび等を見つける検査。</p> | | | | |

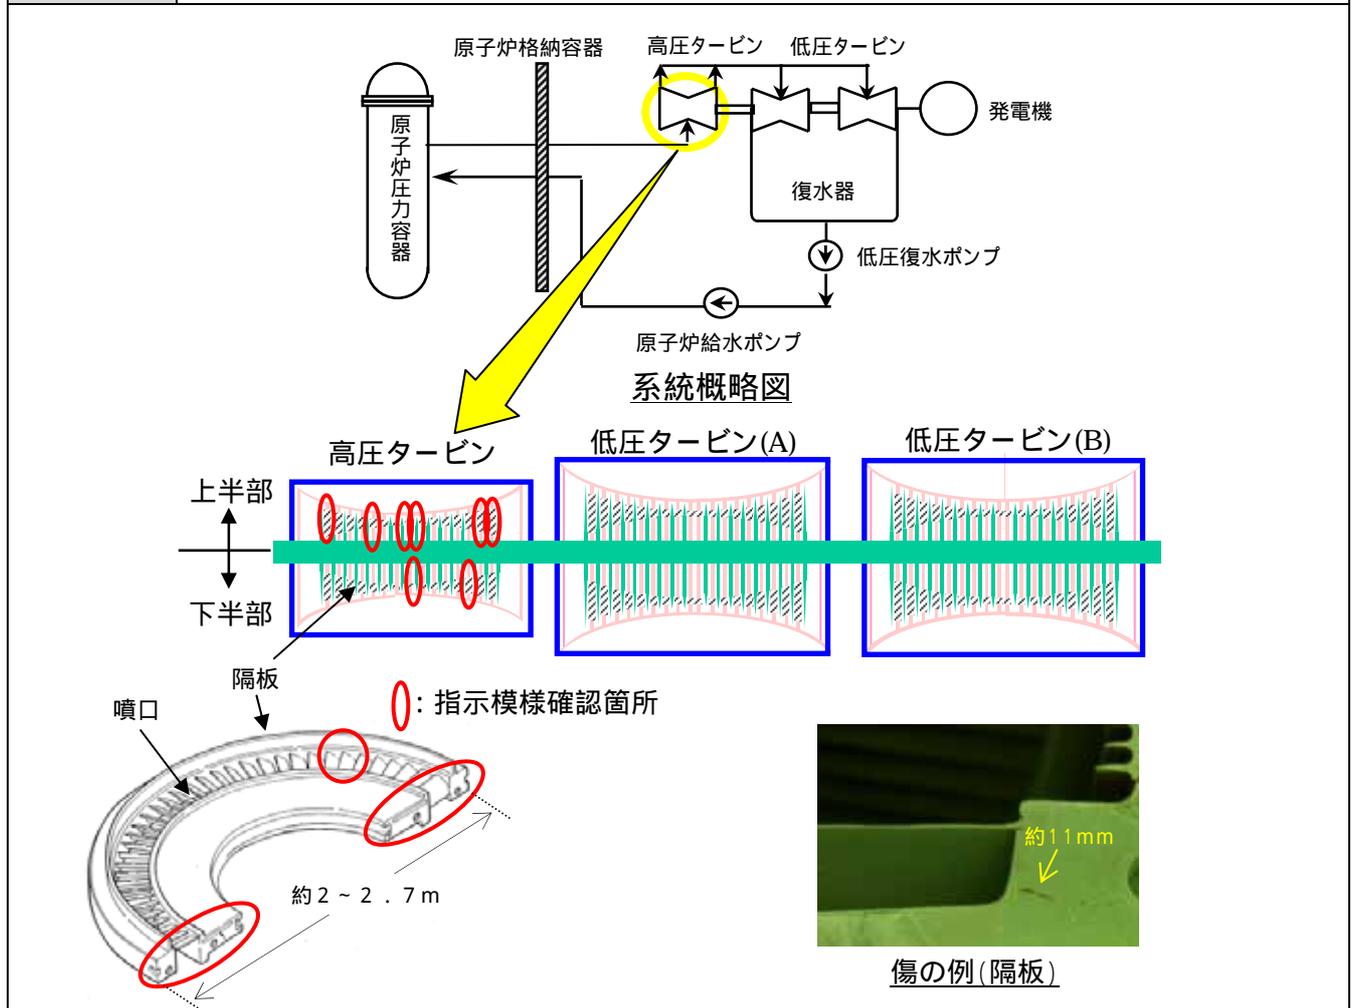
| 所見 | <ul style="list-style-type: none"> 高圧タービンの開放検査において、浸透探傷検査を行ったところ、隔板および噴口に下記のとおり指示模様を発見しました(9月6日) 下半部の隔板に2箇所の線状指示模様(長さ最大11mm)を発見しました。 上半部の隔板および噴口に6箇所の線状指示模様(長さ最大14mm)を発見しました。 指示模様が発見された溶接部等については、補修を実施し、補修後の浸透探傷検査において異常のないことを確認しました(9月21日) <p>浸透探傷検査とは非破壊検査の一種で、探傷剤を使用してひび等を見つける検査。</p> | | |

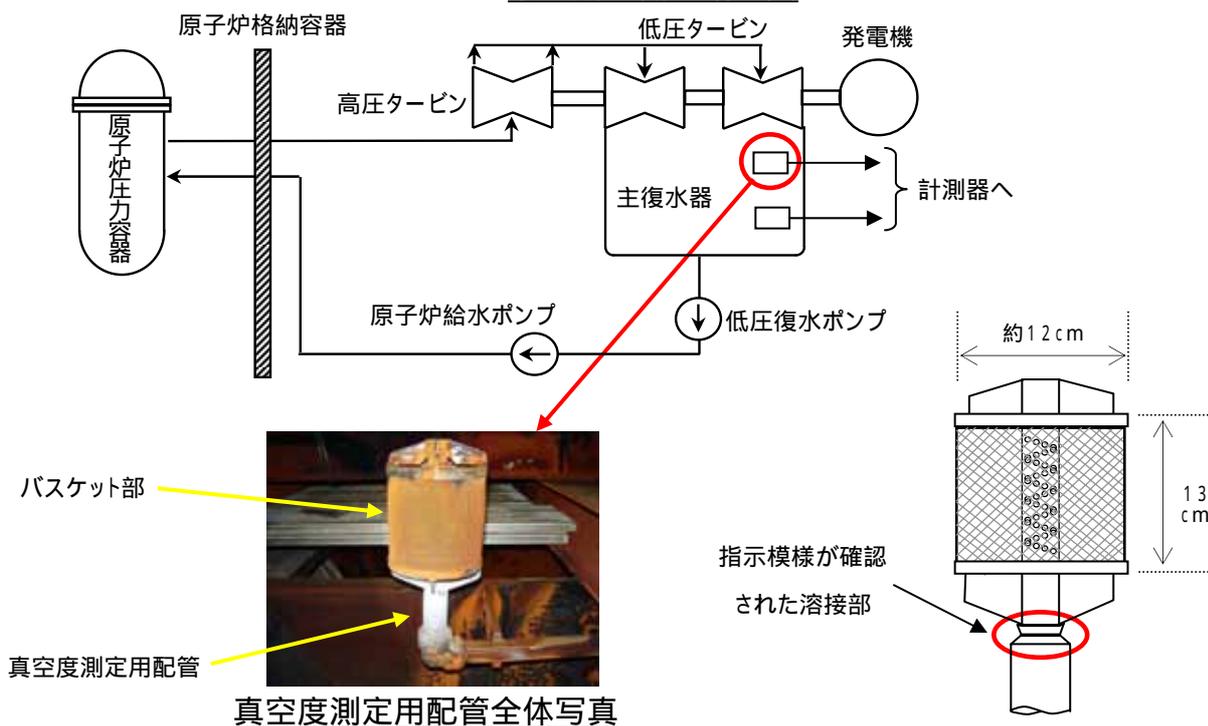
系統概略図

| 所見 | <ul style="list-style-type: none"> 主復水器の細管点検において、主復水器真空度測定用配管16本のうち、1本の配管のバスケット¹部の脱落および3本の配管溶接部の浸透探傷検査²による指示模様を確認しました(9月10日)。 真空度の測定はプラント運転中に必要となりますが、これまで異常な値は確認されておりません。 指示模様を確認した3本については、原因が溶接不良によるものと推定されることから、溶接部の補修を実施しました。また、脱落を確認した1本については、原因が振動によるものと推定されることから、バスケット部を新品に取替えるとともに、振動を低減させるために配管の一部に補強部材を取付けました(9月24日)。 <p>1 検出口の円筒とこれを覆う網状のかごとが合わさったもの。網状のかごは真空度測定時の蒸気の乱れの緩和と異物混入を防止する目的で設置している。</p> <p>2 浸透探傷検査とは非破壊検査の一種で、探傷剤を使用してひび等を見つける検査。</p> | | |

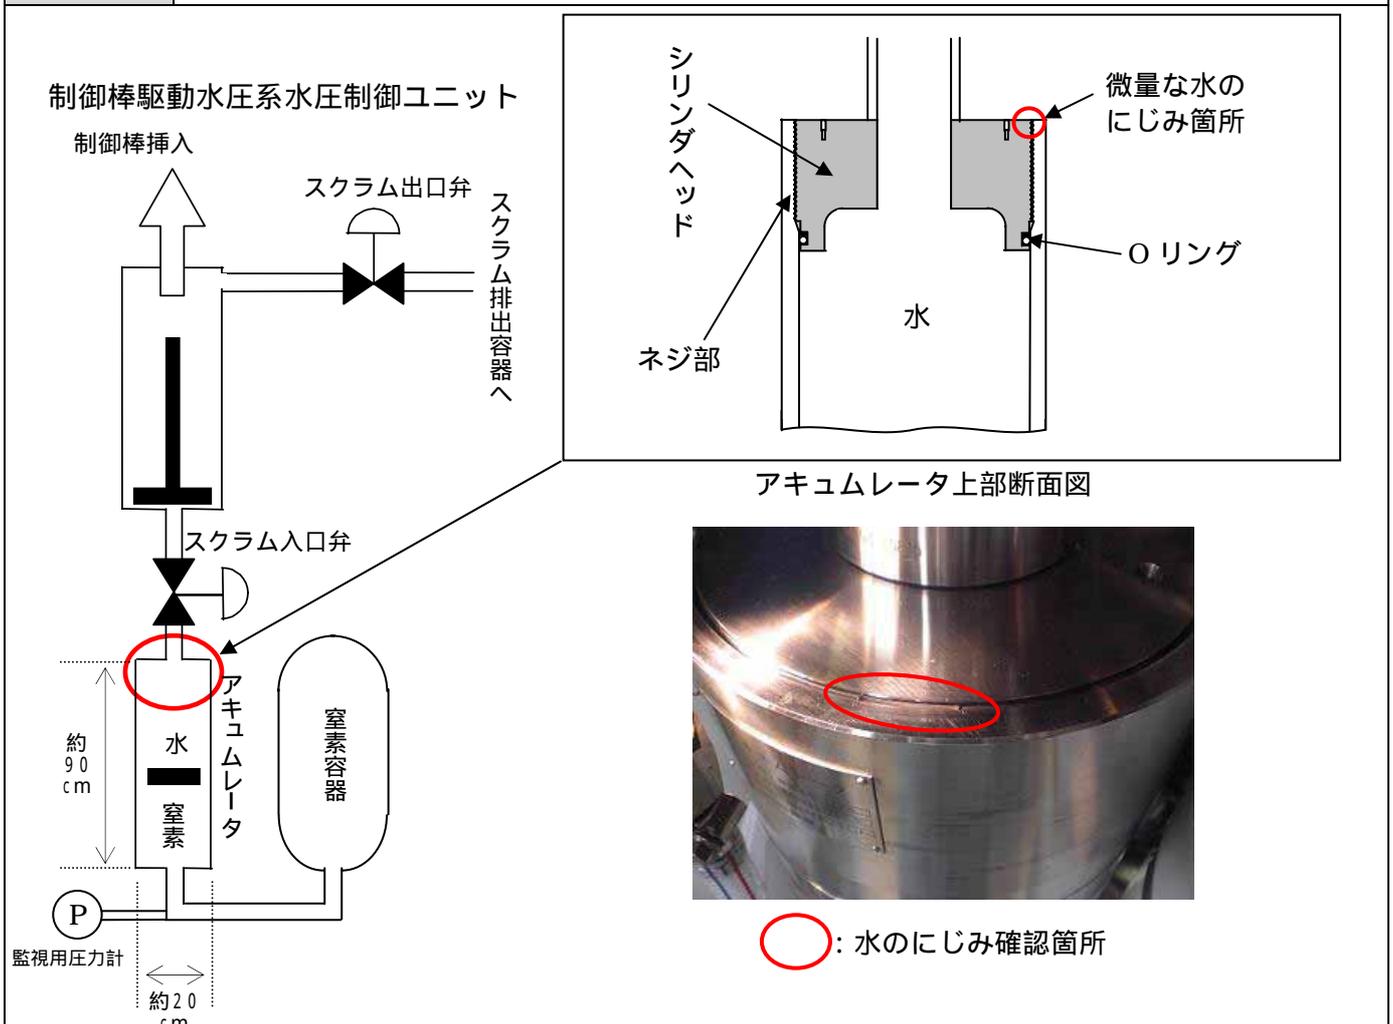
| 所見 | <ul style="list-style-type: none"> ・ 137ユニットある制御棒駆動水圧系水圧制御ユニット(以下、「HCU」という。)の隔離解除後の現場確認を実施していたところ、1ユニットのHCUのアクムレータについて、シリンダヘッドから微量な水のにじみを発見しました(9月27日)。 ・ 今後、当該のアクムレータにつきましては分解点検を実施します。 ・ なお、他の136ユニットのアクムレータからは、にじみがないことを確認しました。 | | |
